**STADSHOLMEN**

# KATARINABACKEN 10

Höga stigen 3, Klevgränd 14

### FAKTABLAD

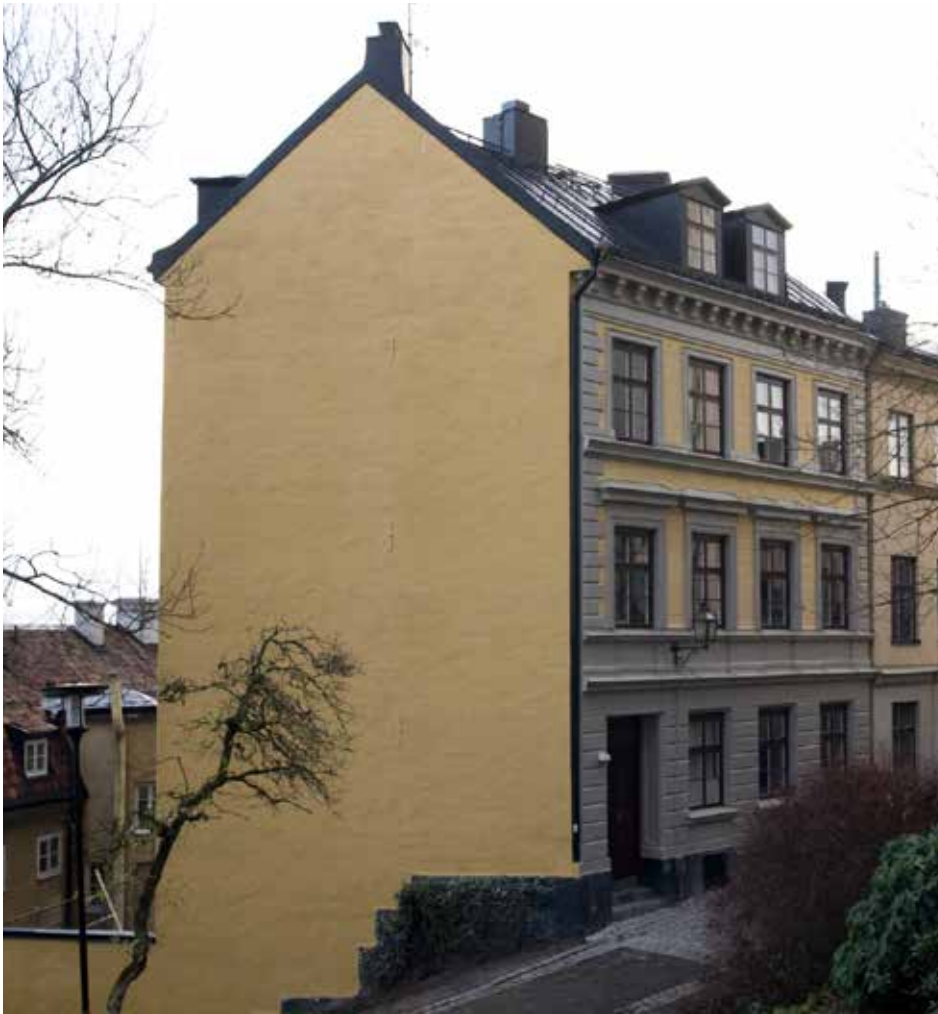
HÖGA STIGENS DEKORATIVA  
GATUFASAD SAMT GAVEL MED  
ANKARSLUT. FOTO: J MALMBERG

Huset har en välbevarad exteriör med tidstypisk fasad i nyrenässansstil. Bottenvåningen är putsad och rusticerad i beige kulör. Våning 1 och 2 trappor avdelas av kraftiga och profilerade friser och fasaden har gulmålad slätputs med hörnrusticerande stenar. Fönster i våning en trappa markeras genom dekorativa överstycken. Takfoten har putsade och dekorativa konsoller och taket är ett plåttäckt sadeltak med takfönster. Huset är fyra fönsteraxlar brett och fönstren har i huvudsak en mitt- och tvärpost med fyra bågar varav två är spröjsade.

Fönstren är från renoveringen år 1969 bortsett från trapphusfönstren som är ursprungliga. Från gatan går en trappa i två steg upp till entrédörren som är en ursprunglig helfransk pardörr av brunmålat trä med överljusfönster. Varje dörrblad har tre skulpterade fyllningar. Dörrens trycke är från 1900-talets mitt. Mot gården är fasaden slätputsad med en ursprunglig fyllningsdörr mot gårdsplanen. I gaveln mot väster sitter fyra ankarslut.

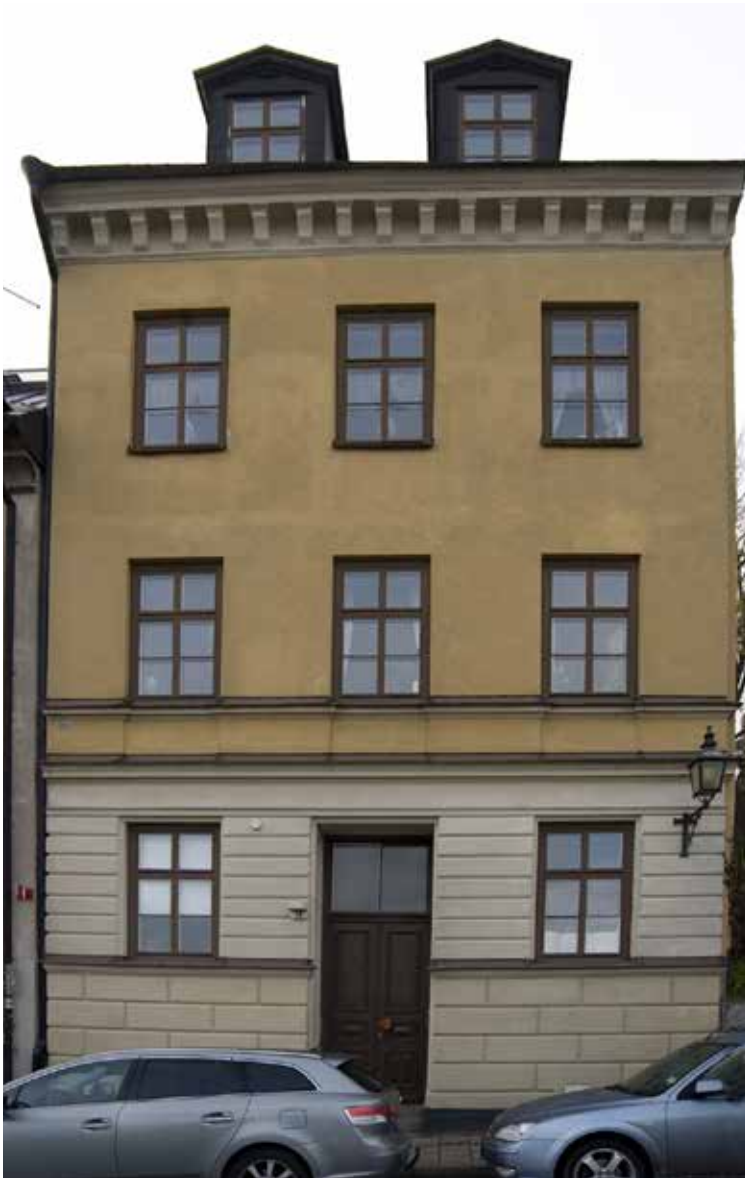
HUVUDFASADEN MOT GATAN MED RUSTICERAD BOTTENVÅNING. FASADEN VAR URSPRUNGLIGEN RIKT DEKORERAD MEN HAR SENARE SKALATS AV. FOTO: J MALMBERG

Huset är tre fönsteraxlar brett och har en svartputsad sockel. Bottenvåningen har en rusticering i beige kulör och mot taket sitter putsade dekorativa konsoller. Våning 1 och 2 trappor har en gulfärgad slät puts med tvärgående friser. Gatufasaden har förenklats genom åren då delar av den ursprungliga fasaddekoren tagits bort, det är dock oklart när detta genomfördes. På ett foto från år 1902 kan man

skönja att den ursprungliga dekoren finns kvar. Det finns olika typer av fönster i huset, till största delen är de utformande med en mitt- och tvärpost med fyra bågar, varav två är spröjsade. Fönster i trapphuset är ursprungliga med en mitt och tvärpost avdelade till två utåtgående bågar och ett överfönster. Taket är brutet och plåtklätt med takfönster mot gatan och gården. Huvudentrén är centralt placerad och indragen i murlivet. Dörrnischen är dekorerad med fyllningar. Porten är en ursprunglig helfransk pardörr av brunmålat trä med överljusfönster. Varje dörrblad har tre skulpterade fyllningar. Dörrens trycke är från 1900-talets mitt.

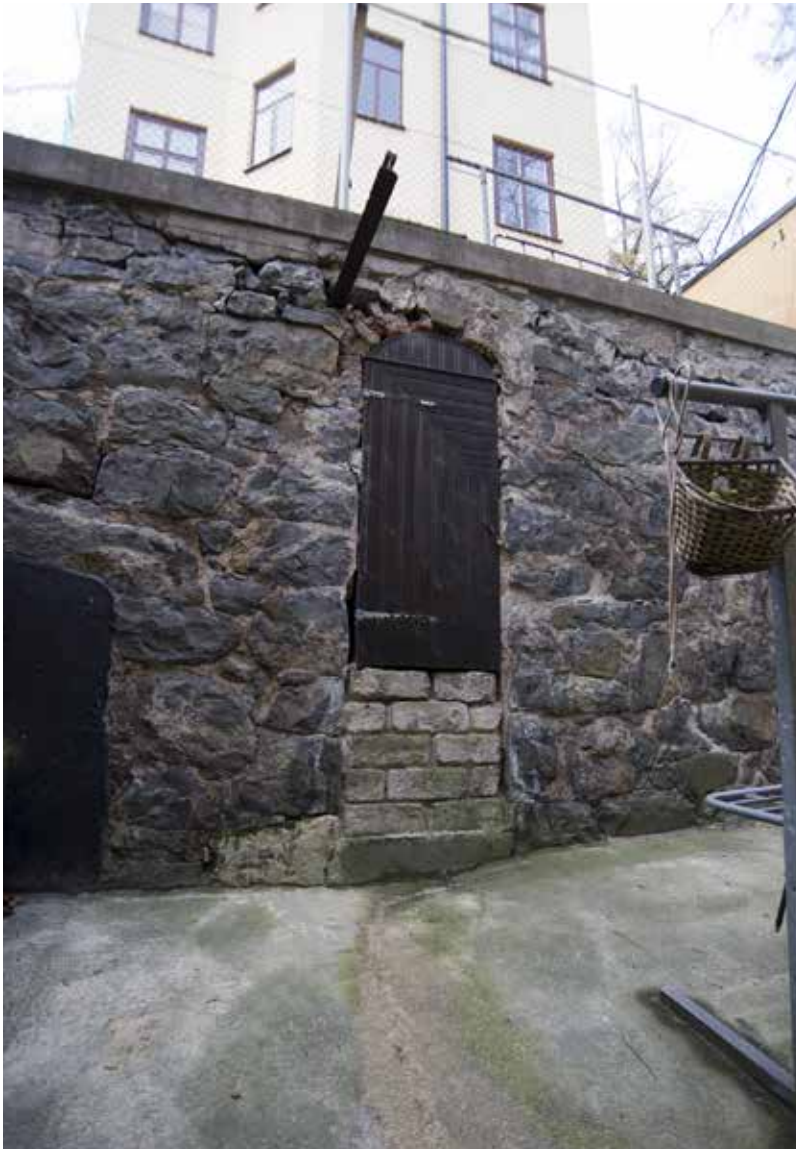
AVSKILJANDE MUR MELLAN GÅRDARNA MED  
ÄLDRE DÖRR KLÄDD MED PÄRLSPONTSPANEL.  
UNDER DÖRREN FINNS SPÅR AV TRAPPA.  
FOTO: J MALMBERG

Gården är lagd med asfalt och avdelas mot söder av en stor gråstensmur. I muren finns en ursprunglig och brunmålad enkeldörr. Dörrbladet är klätt med mönsterlagd pärlspontspanel och har ett ovanförliggande välvtt pärlspontparti. Tidigare fanns en äldre trappa till dörren men som nu är borttagen och efterlämnat spår i murpartiet. Mot väster finns en gjuten mur med ovanpåstående staket och mot öster en murad, putsad och gulmålad mur med utkragande svartmålad sockel.

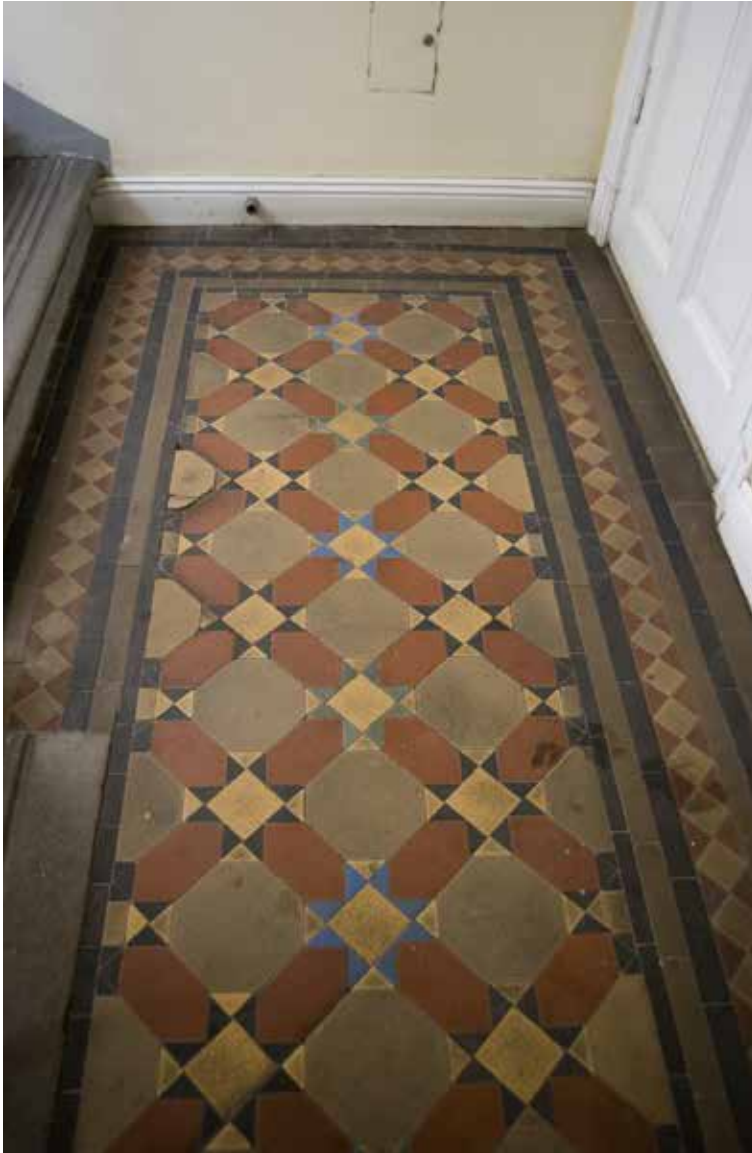
ENTRÉHALL OCH VILPLAN I KLEVGRÄND 14 MED MÖNS-  
TERLAGDA VIKTORIAPLATTOR. FOTO: J MALMBERG

Trapphusets entréhall och vilplan är lagt med möns-

terlagda viktoriaplattor i kulörerna beige, terrakotta, gul, blå och svart kulör samt med en fris längs väggarna. Trapphallen har ett golv av kalkstensplattor med röd fris. Väggar och tak är putsade och befintliga dörrpartier är ursprungliga med fyra fyllningar och profilerade dörrfoder. Ursprungligen fanns fler dörrpartier som senare blivit igensatta. Trappan består av sten och handledare är runda av trä samt av gjutjärn den sista delen upp till vinden. Mot vinden och källaren finns ursprungliga svartmålade järndörrar och källaren har tegelslagna valv. Lägenheterna bevarar de äldre fotpanelerna, fönsternischer och dörrar med fyra fyllningar. Beslagen är från senare delen av 1900-talet. Badrum och kök inreddes år 1969.

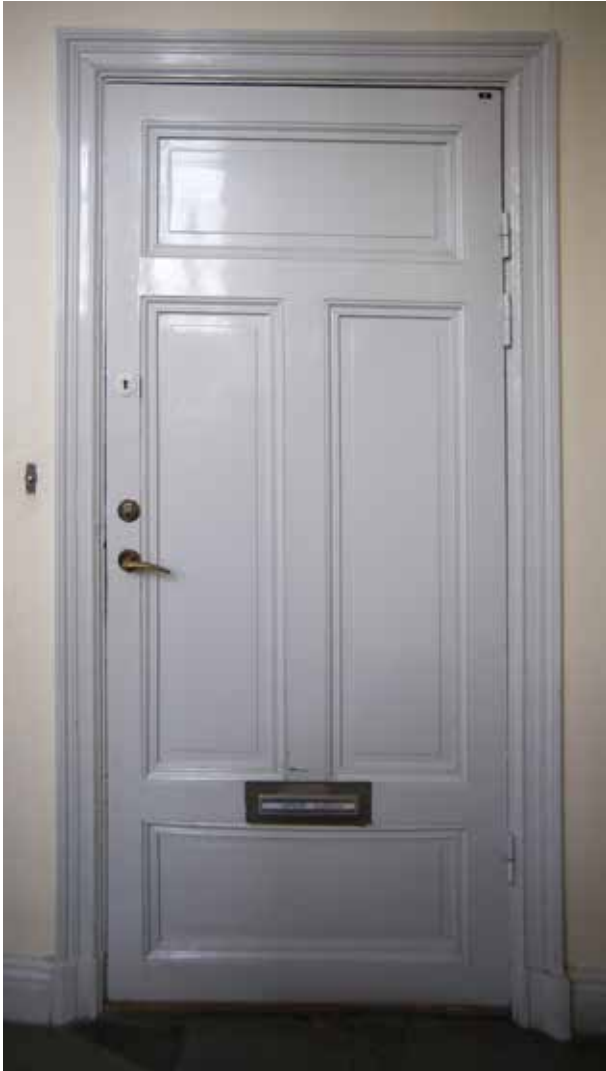
URSPRUNGLIG LÄGENHETSDÖRR MED FYRA FYLLNINGAR OCH SAMTIDA PROFILERADE DÖRRFODER. FOTO: J MALMBERG
