STADSHOLMEN

# KATARINABACKEN 8

Svartensgatan 31

### FAKTABLAD

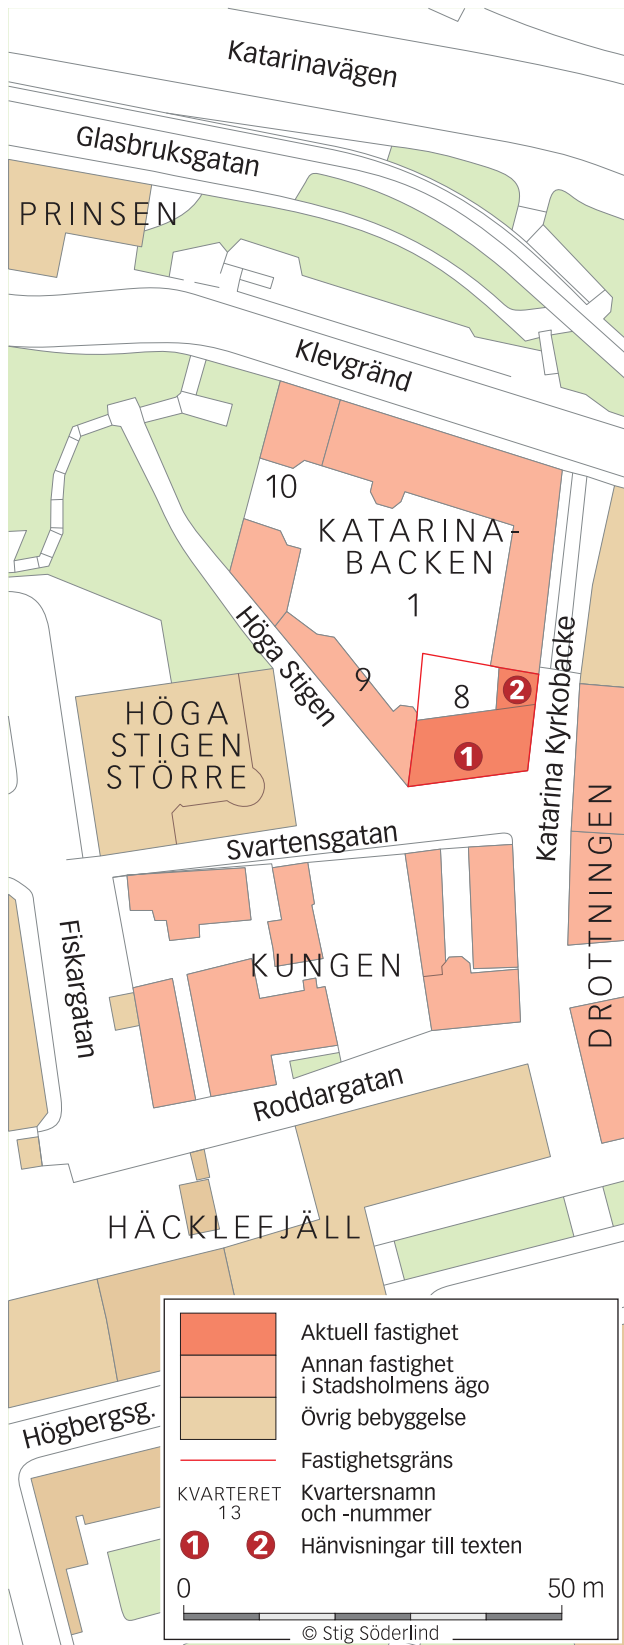
**1** BOSTADSHUS

**2** UTHUS

År 1863 lät P. J. Lindvall uppföra stenhuset vid hörnet av Svartensgatan och Katarina Kyrkobacke, hus nummer 1 på kartan. Huvudbyggnaden uppfördes i tre våningar med bjälkkällare och vind. I vinkel

med huset, längs Katarina Kyrkobacke, uppfördes ett mindre stenhus med tegeltak som innehöll två bodar och vind, hus nummer 2 på kartan. Längs den norra tommlinjen byggdes ett stenhus som innehöll fem vedbodar och avträden. Vid den västra tommlinjen uppfördes åtta avträden.

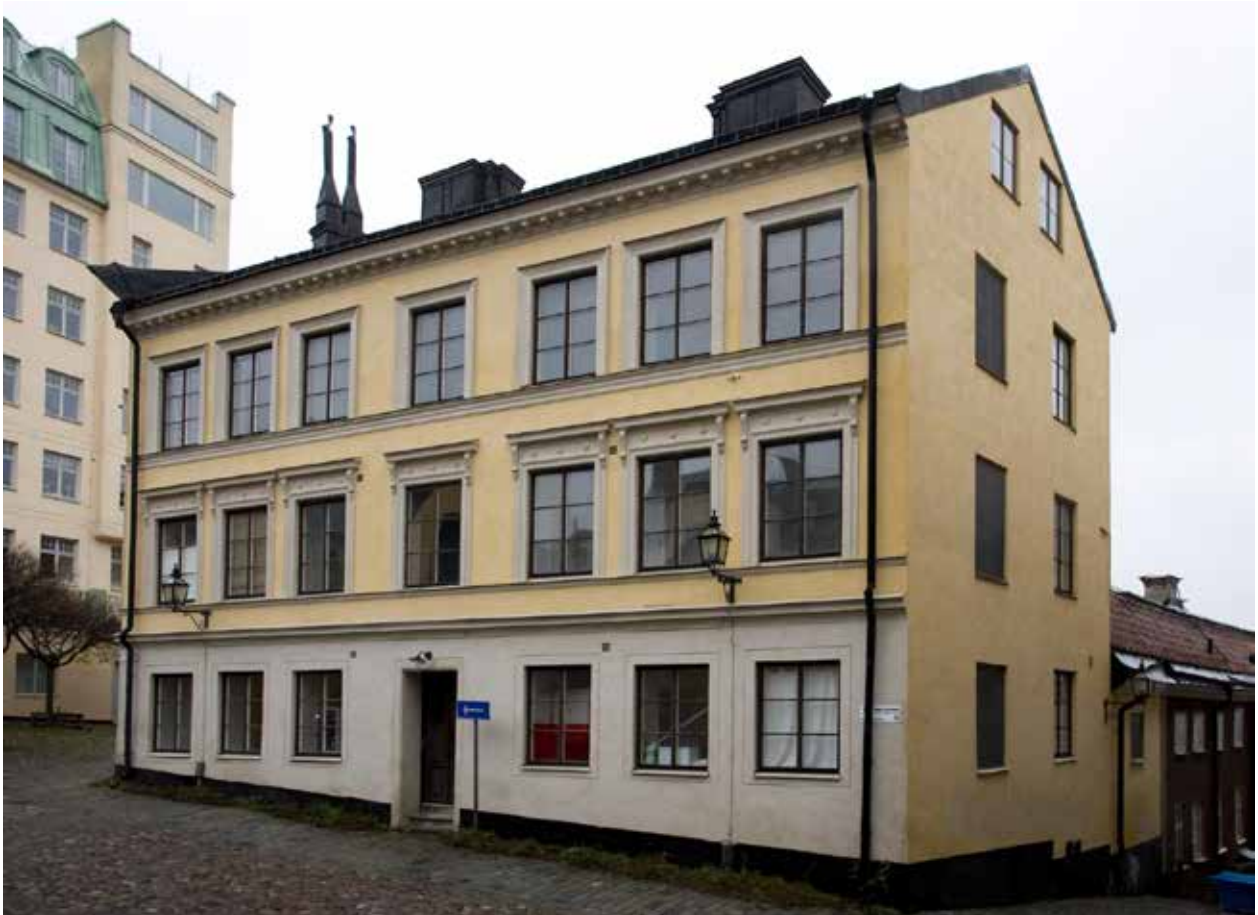
KATARINABACKEN 8 UPPFÖRDES 1863 I HÖRNET VID SVARTENSGATAN OCH KATARINA KYRKOBACKE. FOTO: J. MALMBERG.

Byggnaden är uppförd med tre våningar, inredd vind och källare. Mot Svartensgatan är fasaden utformad i en enkel nyrenässansstil med tre profilerade lister, dekorativ takfot och fönsteromfattningar. Övriga

fasader är enkelt utformade med slätputs och fönster i liv med muren. Taket är ett plåtklätt sadeltak. Mot öster finns blindfönster, övriga fönster är utformade med mittpost och två spröjsade utåtgående bågar. Huvudentrén är centralt placerad på fasaden mot Svartensgatan och har en ursprunglig parport med helfranska fyllningar och dekorativt handtag. På var sida om huvudentrén fanns ursprungligen två entrépartier. Spår av dessa finns i den profilerade listen som genom en liten utkrågning markerar dess placering. Mot gården finns en ursprunglig parport med halvfranska fyllningar, ovanljusfönster och dekorativt handtag.

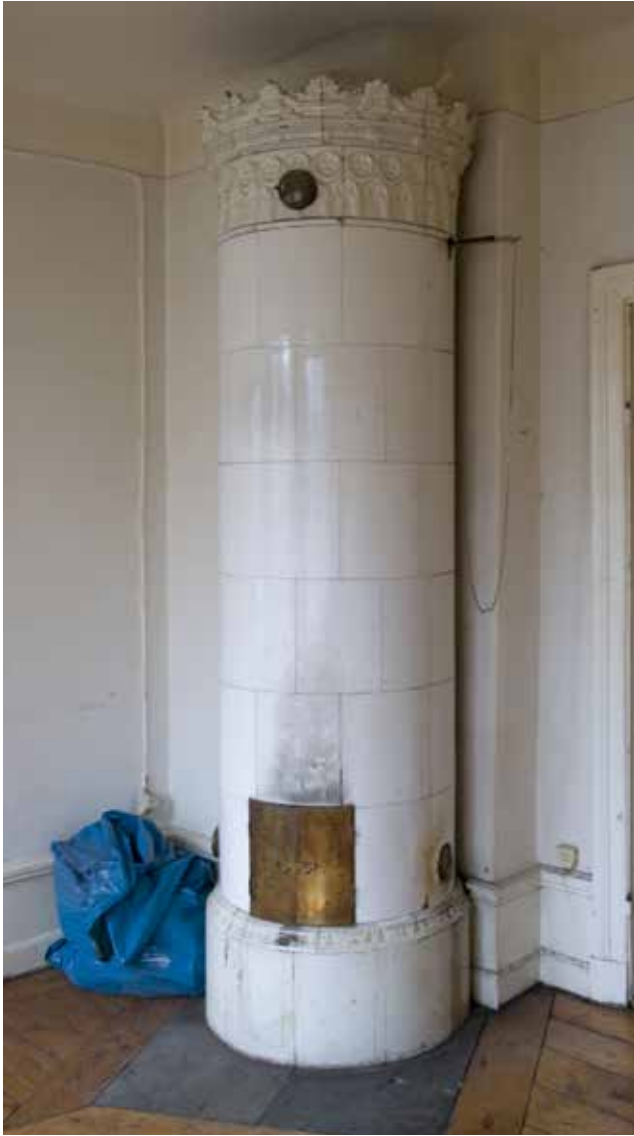
I LÄGENHETERNA FINNS BEVARADE BRÄDGOLV, FOTPANELER OCH RUNDA KAKELUGNAR. FOTO: J. MALMBERG.

Huset är välbevarat och ett gott exempel på 1860-talets hyreshus med flera små lägenheter per plan. Trapphuset är mycket välbevarat med ursprungliga kalkstensgolv, trappa, putsade väggar och tak. Till lägenheterna finns ursprungliga enkeldörrar av trä med tre halvfranska fyllningar och samtida profilerade foder. Flera av lägenheterna bevarar det ursprungliga brädgolvet, innerdörrar med halvfranska fyllningar,

fotpaneler och fönsterfoder. Det finns även några kakelugnar kvar. Ytskikten, kök och wc är sentida.

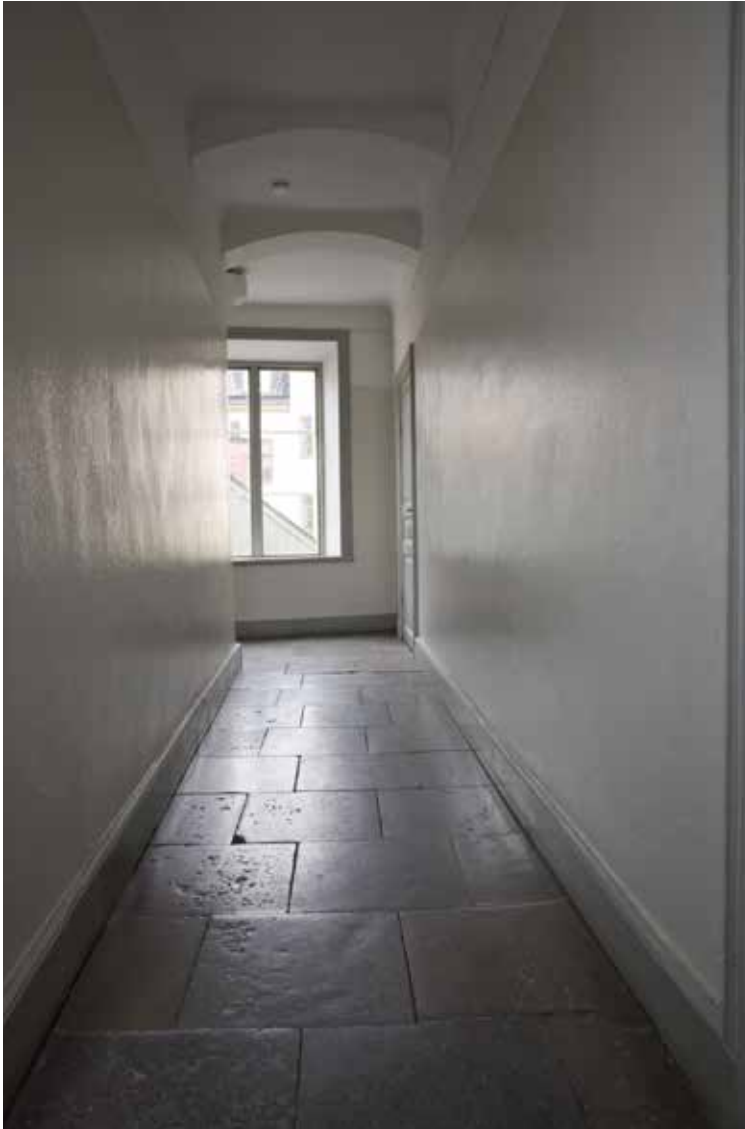
TRAPPHUSET ÄR VÄLBEVARAT MED URSPRUNGLIGT KALKSTENSGOLV, SOCKLAR, Fyllningsdörrar och FODER. FOTO: J. MALMBERG.

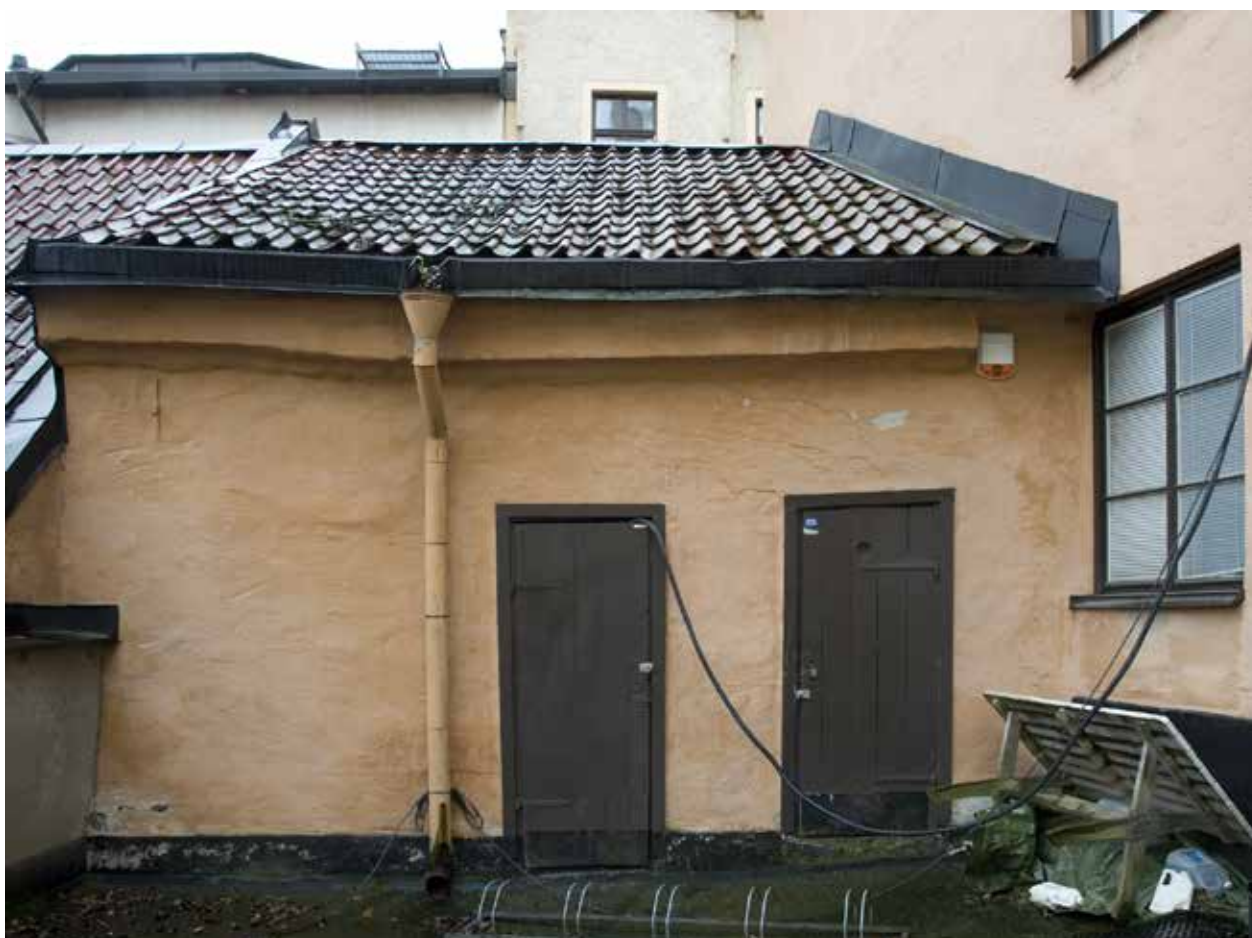
URSPRUNGLIGT GÅRDSHUS MED BEVARADE BRÄDDÖRRAR. FOTO: J. MALMBERG.

Uthuset är uppfört i sten i en våning med tegeltak. På gårdsfasaden finns synligt ankarjärn och två äldre bräddörrar med smidda bandgångjärn. På gatufasaden finns en igensatt fönsteröppning.

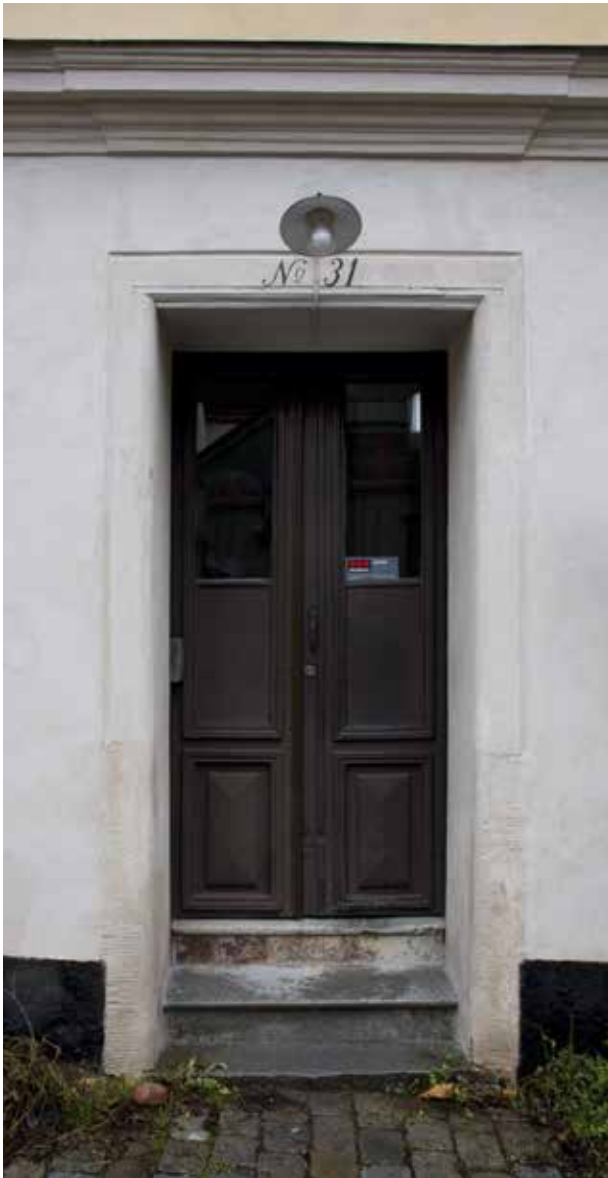
HUVUDENTRÉ MED URSPRUNGLIG PARDÖRR BEVARAD, DOCK NÅGOT FÖRÄNDRAD MED ETT IGENSATT FÖNSTERPARTI.  
FOTO: J. MALMBERG.

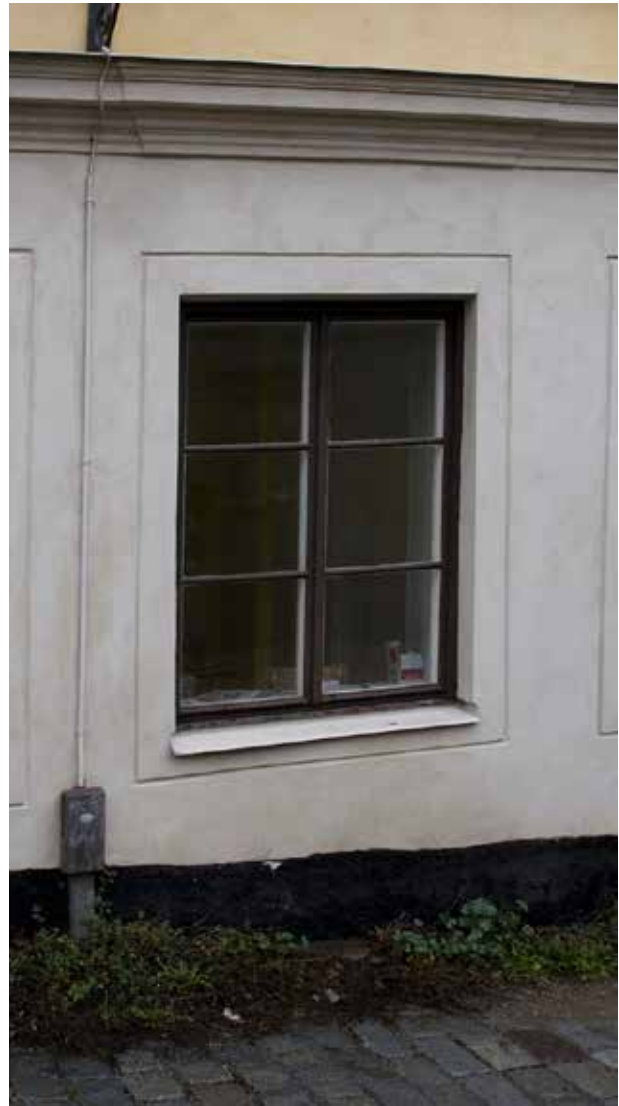
OVAN FÖNSTRET FINNS EN LITEN UTKRÅGNING I LISTEN SOM MARKERAR EN URSPRUNGLIG DÖRRÖPPNING. FOTO: J. MALMBERG.

Någon gång under 1900-talets första decennier genomfördes en förändring av fasaden. Dels ersattes de två äldre entréerna från gatan av fönster och dels så hyvlades sannolikt sockelvåningens ursprungliga rusticering.
