STADSHOLMEN

KATARINABACKEN 9

Höga stigen 7

FAKTABLAD

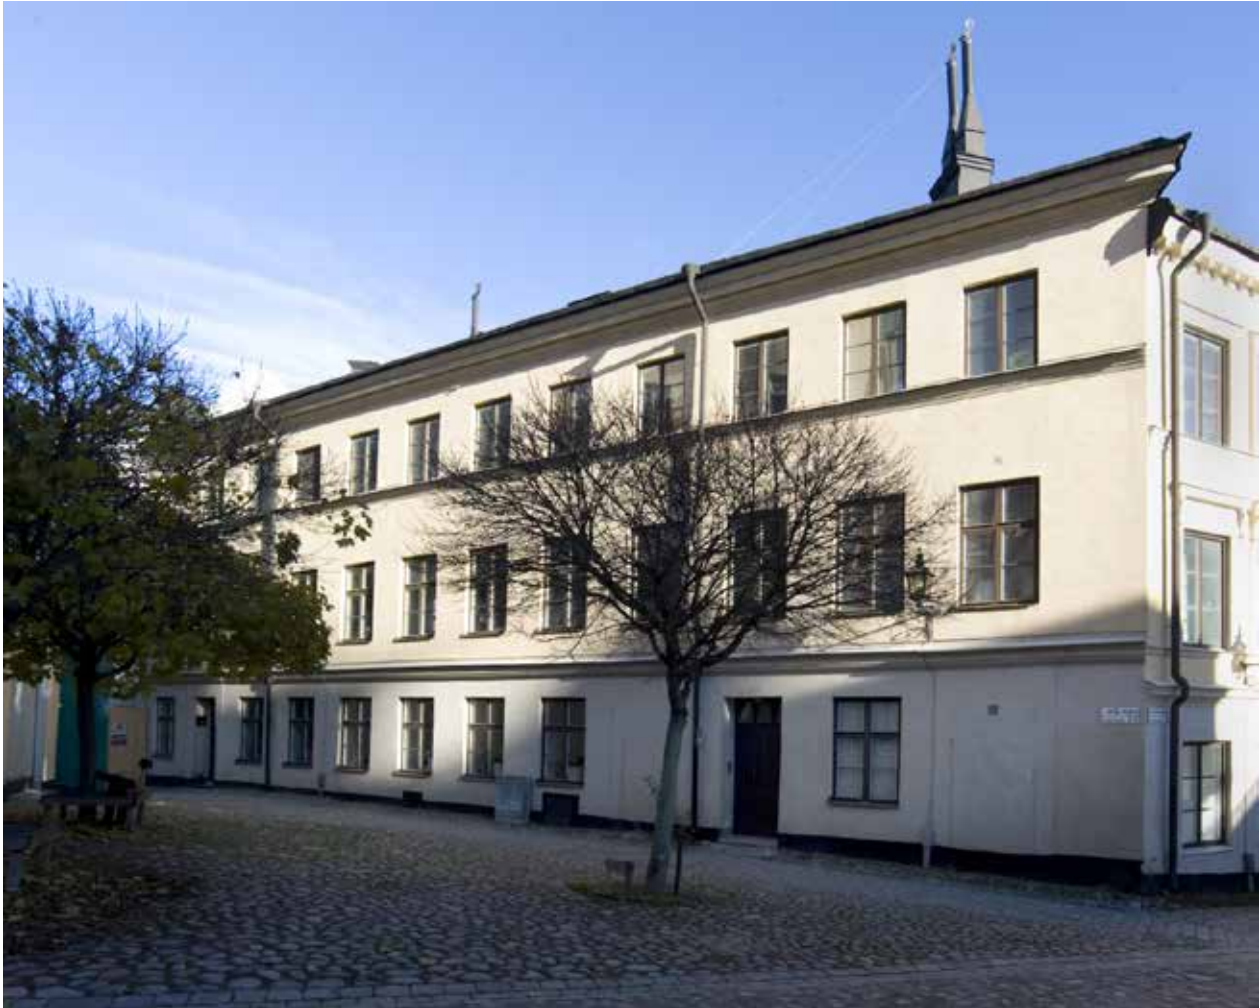
BOSTADSHUSET MED FASADER I SLÄTPUTS OCH PROFILERADE FRISER. FOTO. J MALMBERG

Byggnaden består av tre våningar, källare och inredd vind under plåttak. Fasaden avdelas av tre profilerade friser samt en kraftig profilerad takfot. Byggnaden är 12 fönsteraxlar bred. Bottenvåningens och den andra våningens fönster har en större dimension än den övre våningen. De nuvarande fönstren renoverades under 1970-talet med karaktär likt ursprungliga. Mot gatan har de två ursprungliga lokalentréerna satts igen, idag finns endast trapphusets entré mot gatan samt en entré till bottenvåningens lokal. Båda entrépartierna är indragna i fasadlivet och är utförda som fyllningsdörrar i trä med överljusfönster.

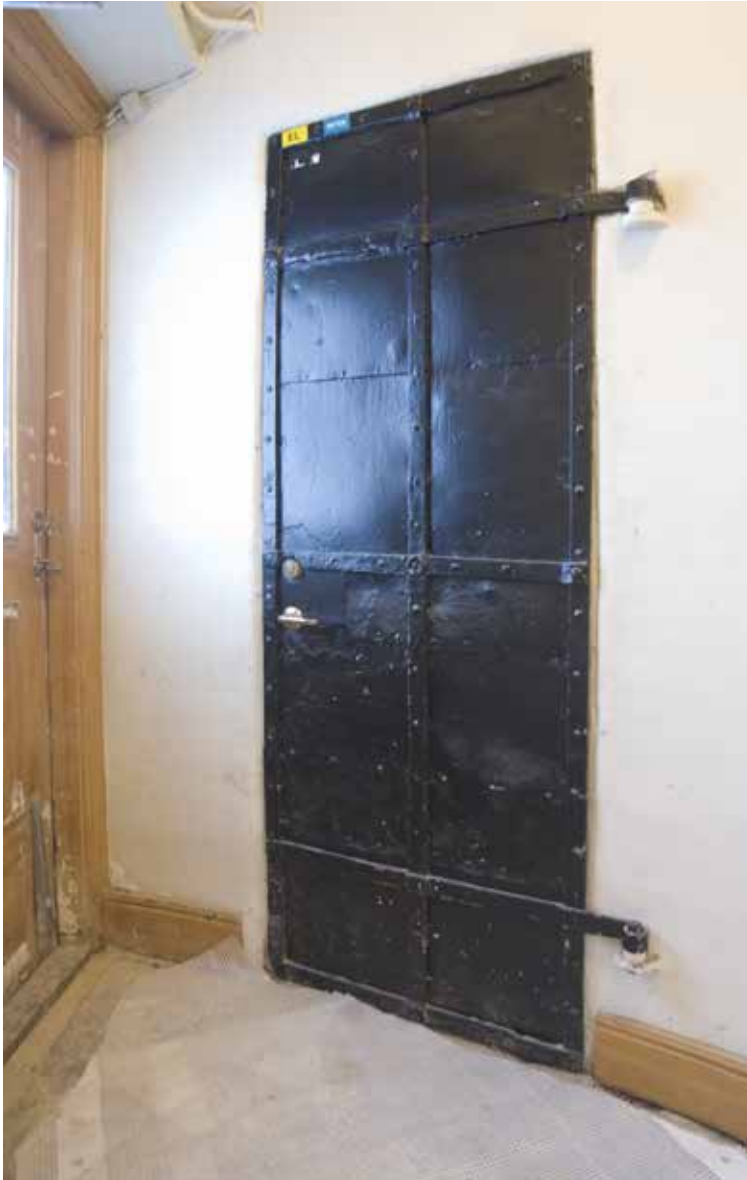
ÄLDRE JÄRNDÖRR TILL KÄLLAREN. FOTO. J MALMBERG.

vind är ursprunglig av svartmålat järn men med nya beslag. Bottenvåningen innehåller en lokal och övriga våningar upptas av en lägenhet per plan. Av äldre inredning finns i huvudsak kakelugn i nyrenässanstil, halvfranska dörrar av 1800-talstyp, äldre brädgolv och takrosetter bevarade. Det finns även delar av äldre golvpanel. Planlösningarna är i huvudsak intakta med rum i fil, även om inredandet av badrum och kök under 1970-talet har medfört vissa förändringar.

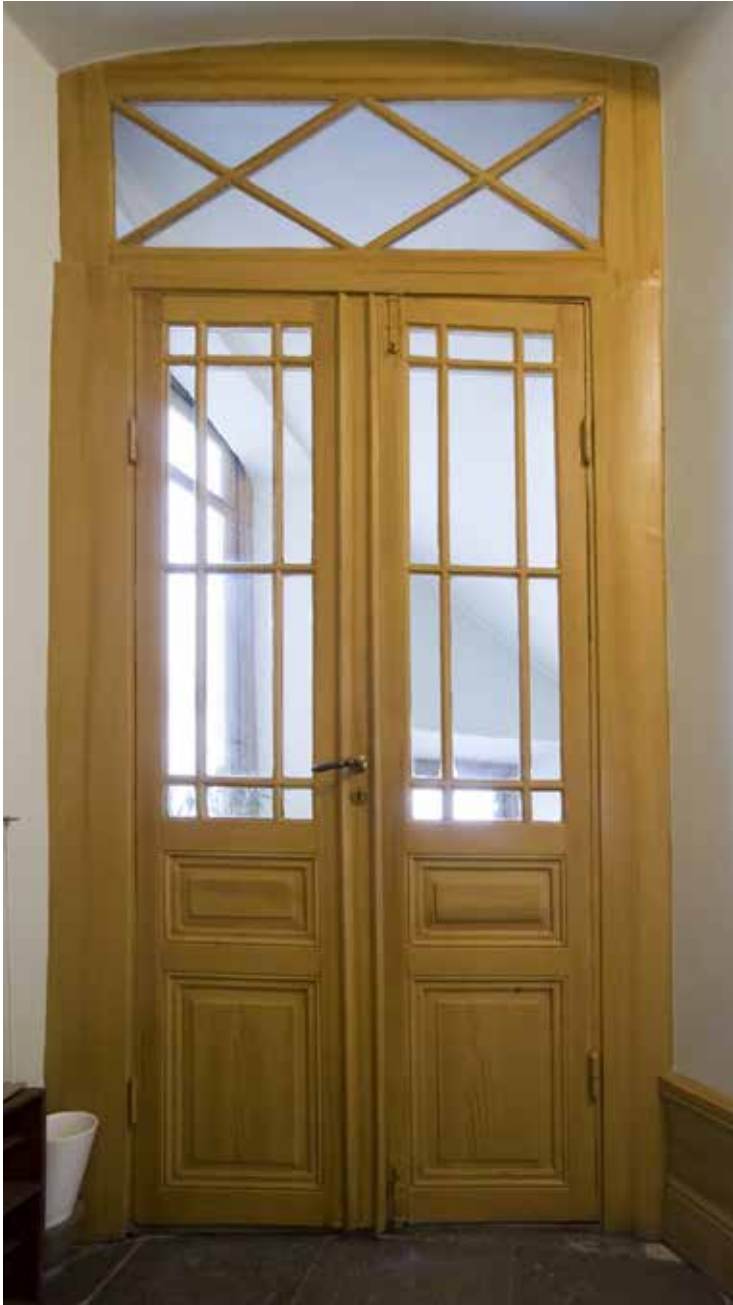
URSPRUNGLIG PARDÖRR I TRAPPHUSET MED SPRÖJSADE GLAS OCH ÖVERLJUSFÖNSTER SAMT DEL AV DEN URSPRUNGLIGA FOTPANELEN FOTO. J MALMBERG.

Trapphuset har äldre kalkstensgolv, pardörrar och foder av 1800-talstyp samt kalkstenstrappa. Väggar och tak är putsade. Några dörrar har bevarade beslag och gångjärn av 1800-talstyp. Dörr till källare och

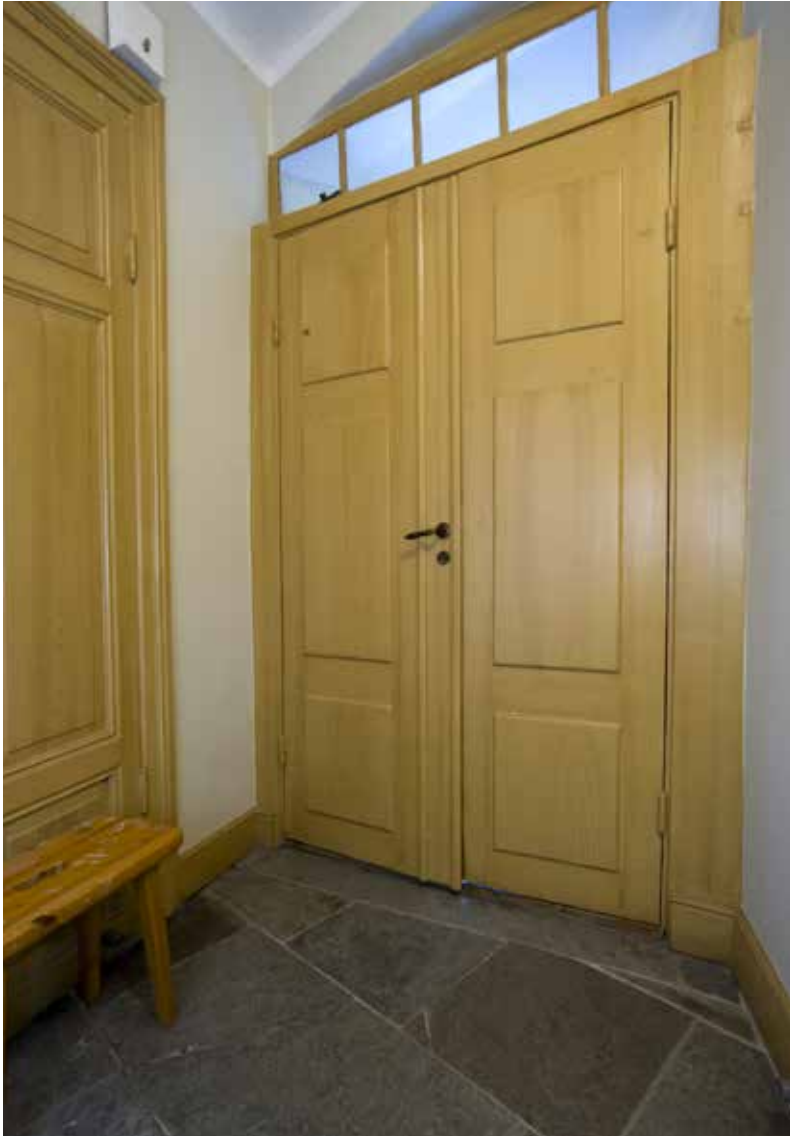
PARDÖRR I TRAPPHUSET MED ÖVERLJUSFÖNSTER OCH KALKSTENSGOLV. FOTO. J MALMBERG.

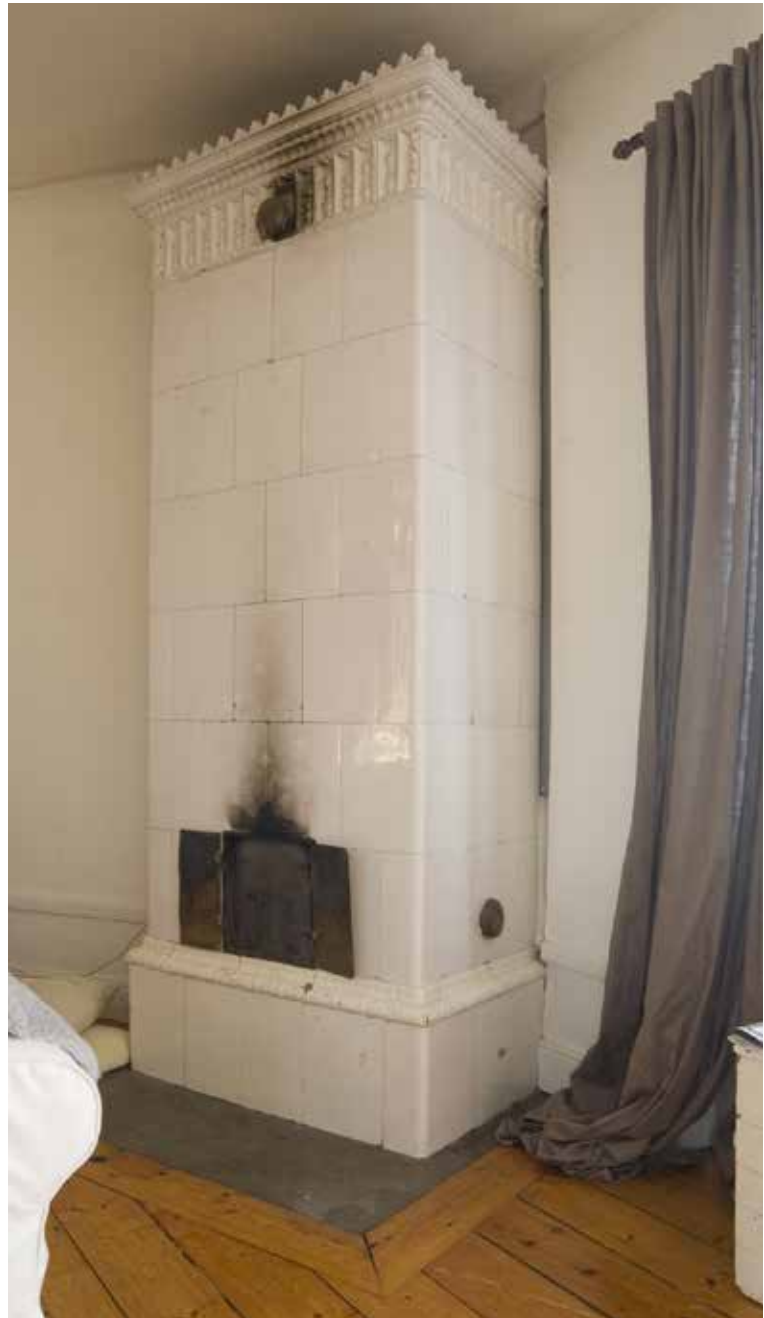
URSPRUNGLIG KAKELUGN OCH BRÄDGLV I LÄGENHET.
FOTO. J MALMBERG.
