**STADSHOLMEN**

# KATTFOTEN STÖRRE 30

Bastugatan 30 A-B, 32, Lilla Skinnarviksgränd 2

### FAKTABLAD

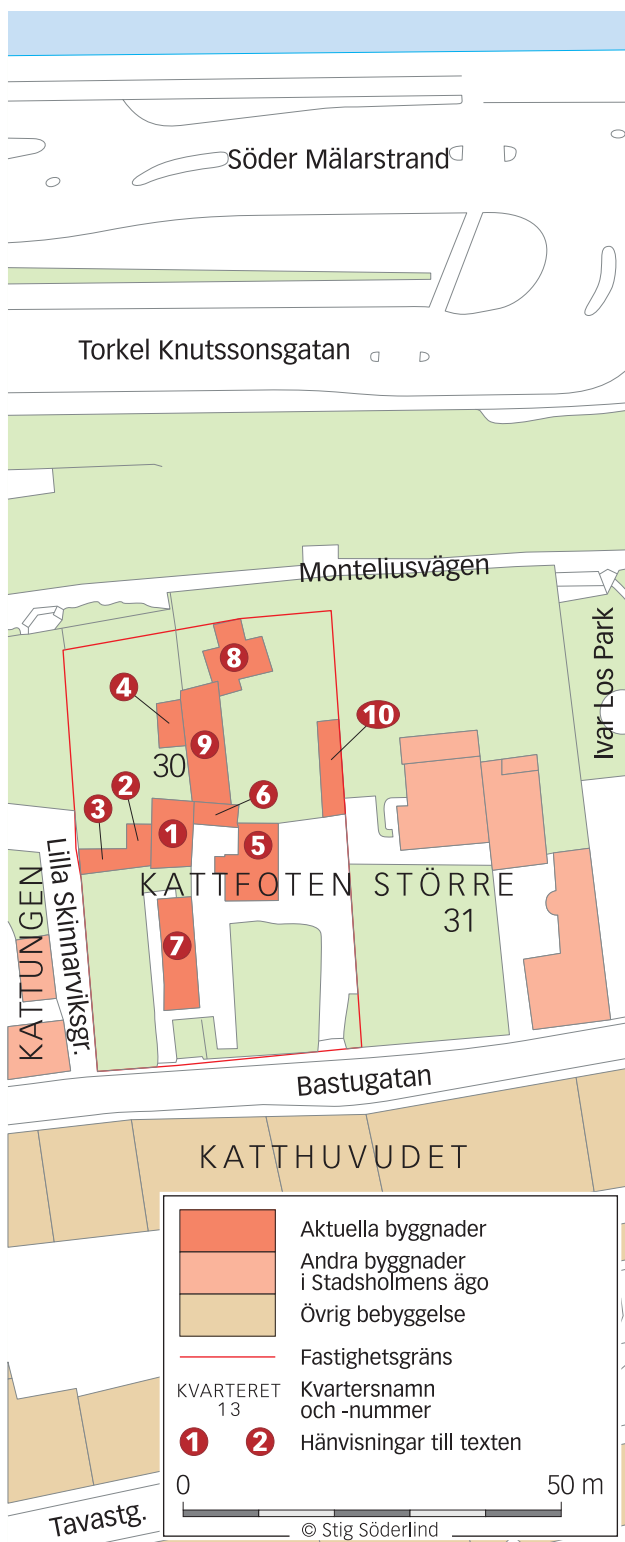
- 1 LILLA SKINNARVIKSGRÄND 2, BOSTADSHUS**
- 2 - 4 LILLA SKINNARVIKSGRÄND 2, UTHUS**
- 5 BASTUGATAN 30A, BOSTADSHUS**
- 6 BASTUGATAN 30A, UTHUS**
- 7 BASTUGATAN 32**
- 8 BASTUGATAN 30B, DELEN FRÅN 1770-TALET**
- 9 BASTUGATAN 30B, DELEN FRÅN 1860-TALET**
- 10 UTHUS**

Bostadshuset, som består av en panelklädd träbyggnad med ett tillbyggt putsat stenhus (nr 1 på kartan), är

Ett uthus är byggt utmed bostadshusets långsida i höjd med den höga stenfoten (nr 2 på kartan). Här finns ingången till stenhushets källare. Ytterligare ett uthus är sammanbyggt med det förra (nr 3 på kartan). Båda uthusen har locklistpanel och plåttäckta pulpettak. Den södra byggnaden är försedd med flera fönster och inredd medan den östra används som förråd.

Det fristående uthuset norr om bostadshuset har en ålderdomlig karaktär (nr 4 på kartan). Huset är panelat, rödfärgat och pulpettaket är täckt med enkupigt tegel. Vid norra gaveln finns två avträden med karaktäristiska dörrar med öppna ribbade delar.

Tomten är bebyggd med ett timmerhus med flera murade delar och ett litet uthus som är byggt mot gaveln till grannhuset i norr (nr 5 och 6 på kartan). Marken uppläts av staden 1727 till stadstimmermannen Nils Bengtsson Lundberg som ansökt om att få ”intaga och hägna en liten stadsens ödetomt vid Lilla Badstugatan uppå så kallade berget Kattemunnen”. Det är oklart men sannolikt att det är samma hus Bengtsson uppförde 1727 eller strax efter som står kvar idag.

Sitt populärnamn har gården fått av tonsättaren Ture Rangström (1884-1947) som levde och verkade här. När Rangström flyttade hit 1905 var tomten bebyggd på samma sätt som idag med ett stenhus från 1790-talet i norr och en tillbyggd länga i väster från 1860-talet (nr 8 resp. 9 på kartan).

Uthuslängan vid östra tomtgränsen är sannolikt samma som redovisades i 1806 års brandförsäkring som tre brädbodar under tegeltak (nr 10 på kartan). Den norra delen användes under tidigt 1900-tal som sommarbostad.

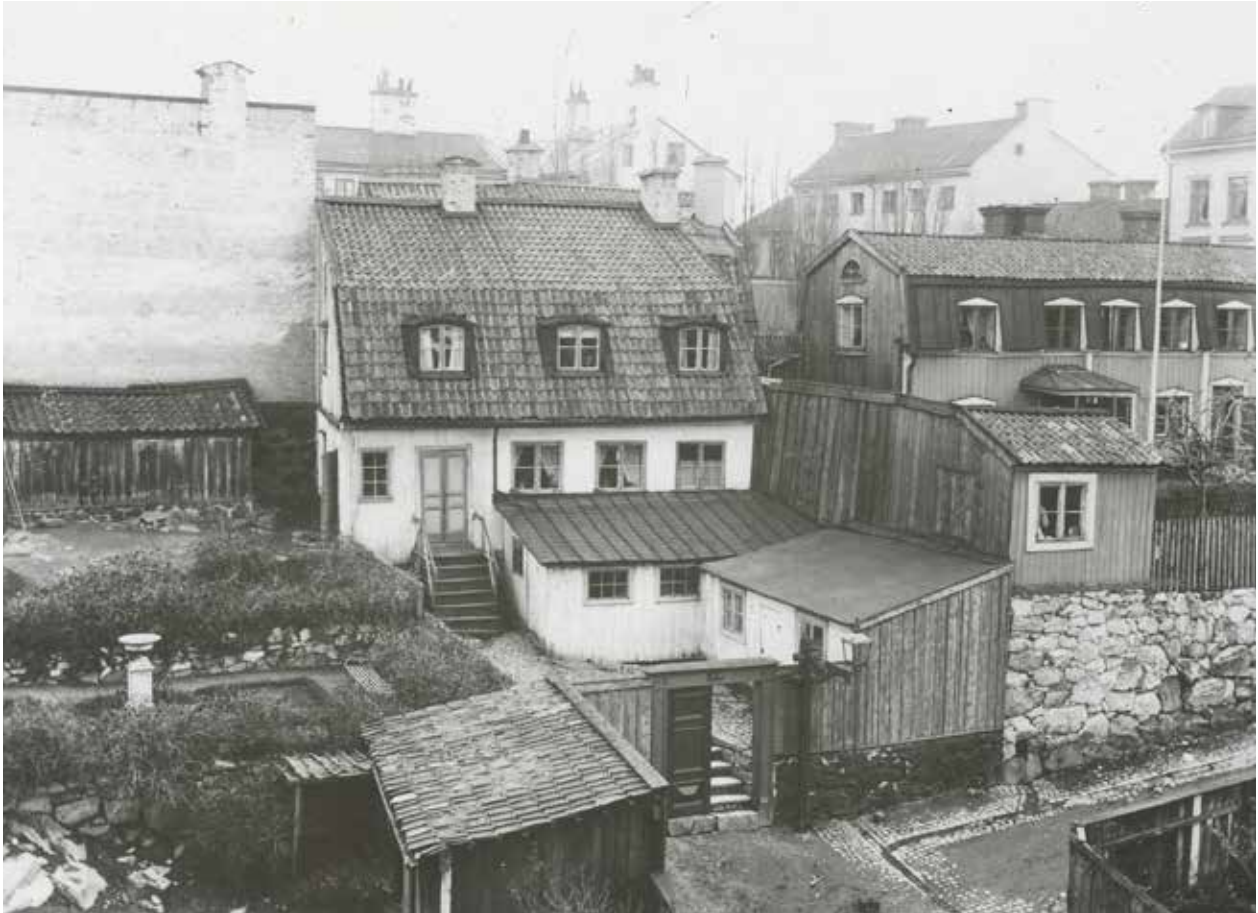
LILLA SKINNARVIKSGRÄND 2 I BILDENS MITT OCH BASTUGATAN 32 T.H. OMKRING SEKELSKIFTET 1900. FOTO K. E. STENQUIST, SSM D2270.

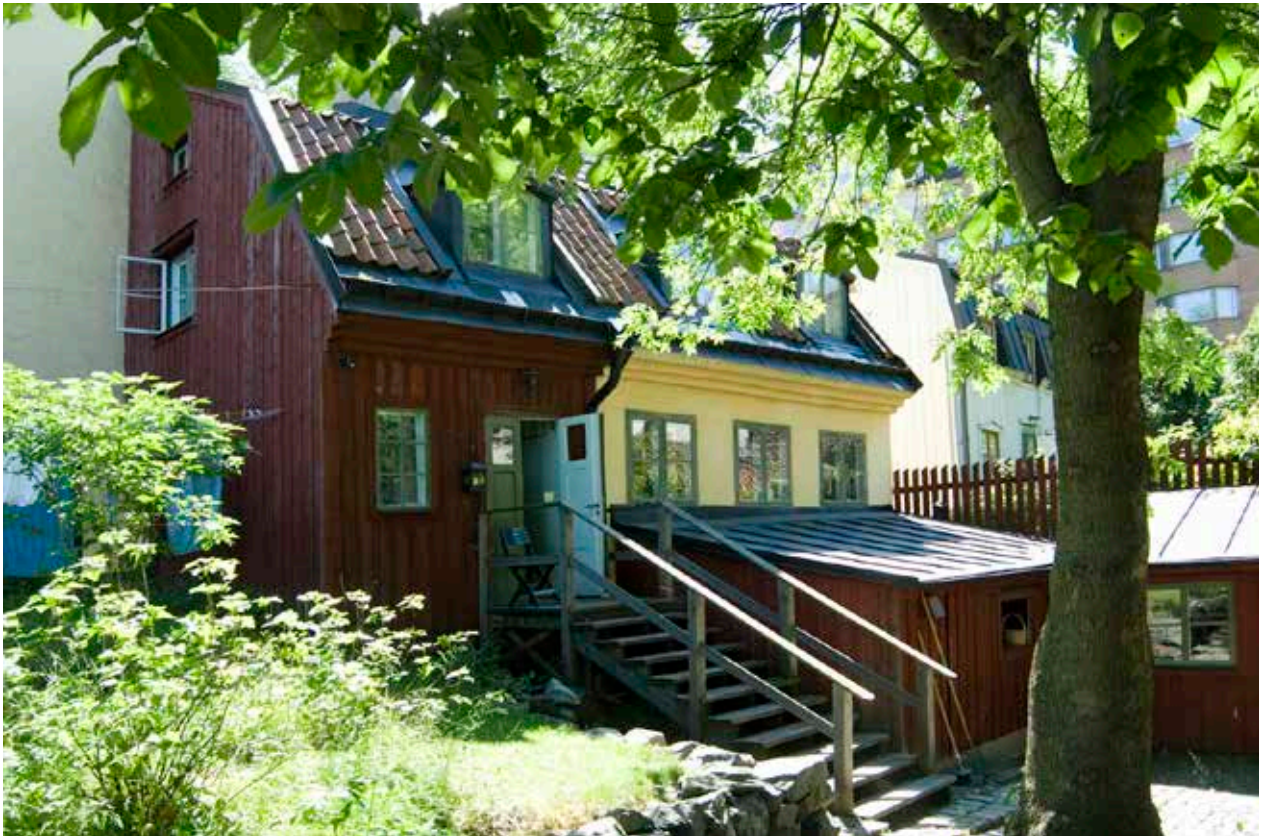
LILLA SKINNARVIKSGRÄND 2 MED DET SAMMANBYGGDA TRÄ- OCH STENHUSET. T.H. SYNES DE TVÅ TILLBYGGDA UTHUSEN. FOTO J. MALMBERG.

uppfört mot en brandmur som hör till granntomterna. Huset har tre fönsteraxlar i den murade södra delen samt en ytterdörr och trappa i den norra delens träkonstruktion. Fasaderna har gul slätputs respektive faluröd locklistpanel. Den profilerade taklisten på den putsade delen har motsvarande form i trä på trädelen. Gaveln mot norr är tilläggsisolerad vilket tydligast märks på fönstrens indragna placering. Fönstren är fyrdelade och sitter i övrigt i liv med fasaden. Fönstersnickerierna är från 1700- och 1800-talet, och såväl ytterbågarna som innanfönstren är försedda med tidstypiska beslag och flera glasrutor är handblåsta. Det brutna taket är gemensamt för de två byggnadskropparna och täckt med enkupigt tegel. I takets nedre takfall

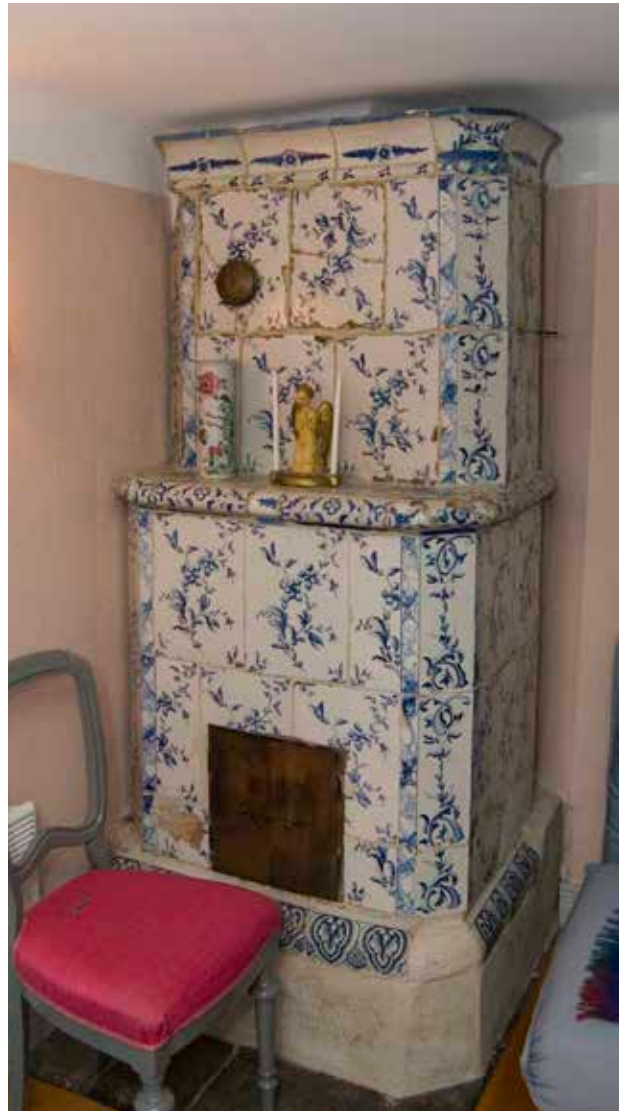
EN SÅ KALLAD SKÄNKKAKELUGN FRÅN 1700-TALET PÅ LILLA SKINNARVIKSGRÄND 2. FOTO J. MALMBERG.

Byggnaden är anmärkningsvärt välbevarad invändigt. Planlösningen är i huvudsak intakt. Trägolvens breda plank är ursprungliga men lackade. Snickerierna är bevarade från 1700-talet och 1800-talets första hälft. Dörrarna är fyllningsdörrar i flera olika utföranden, några är helfranska. På övre våningen finns en fyrfyllningsdörr med framtagna fragment av dekorationsmåleri i barockstil från 1700-talets första hälft. Av husets fyra kakelugnar är två blåvita skänkkakelugnar med blomdekor från 1780-talet, en är en vit kolonnkakelugn i empirstil och den sista är en

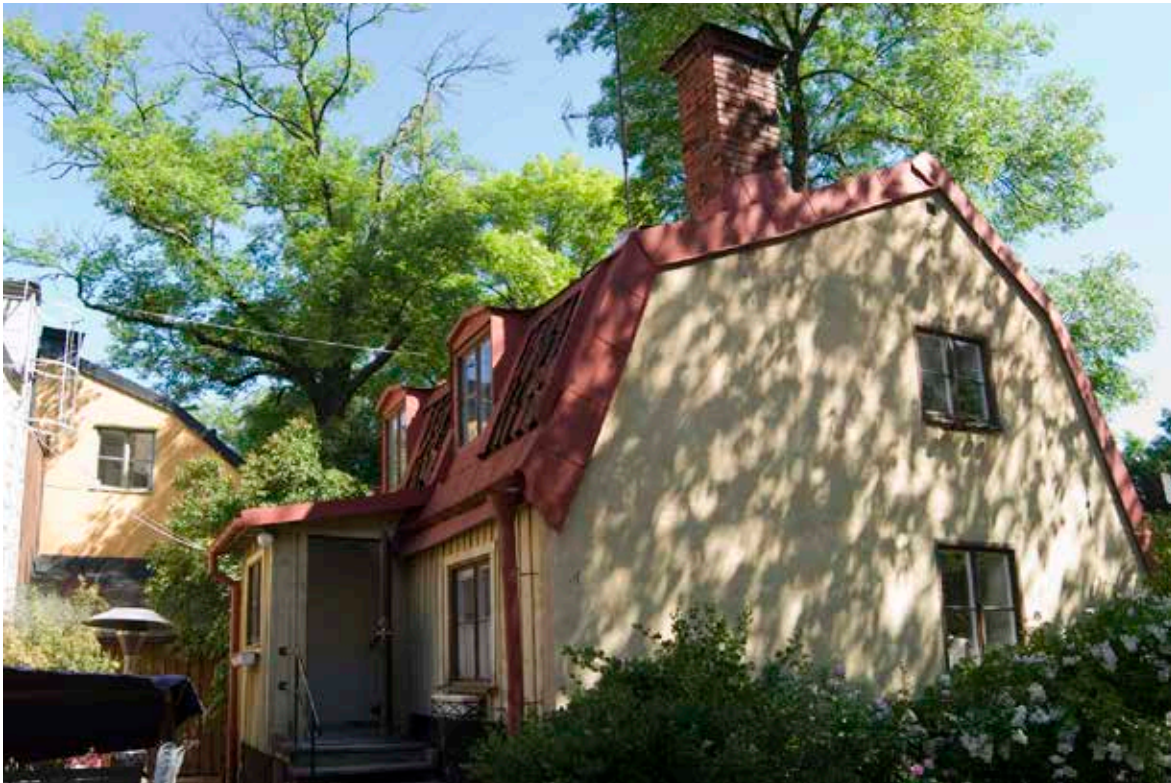
BASTUGATAN 30A MED BÅDE PANELKLÄDD OCH PUTSAD FASAD. FOTO J. MALMBERG.

Byggnaden är uppförd på sluttande mark vilket medför att bottenvåningen mot öster har karaktär av souterrängvåning med endast ett litet fönster. Den centrala delen av östfasaden och södra gaveln är slätputsade och i gaveln syns en ankarslut. I övrigt är fasaderna klädda med ljusmålad locklistpanel. De fyrdelade fönstren som bytts ut under 1900-talet är färgsatta i brunt, kopplade och försedda med släta pröjsar.

Taket är brant, brutet och asymmetriskt. De enkupiga tegelpannorna ramas in av rödmålad plåt. Röd plåt har även använts till förstugans pulpettak, de två takkuporna, ståndrännorna och som vindskivor på gavlarna. Två tegelskorstenar reser sig vidnock och i det övre takfallet mot väster.

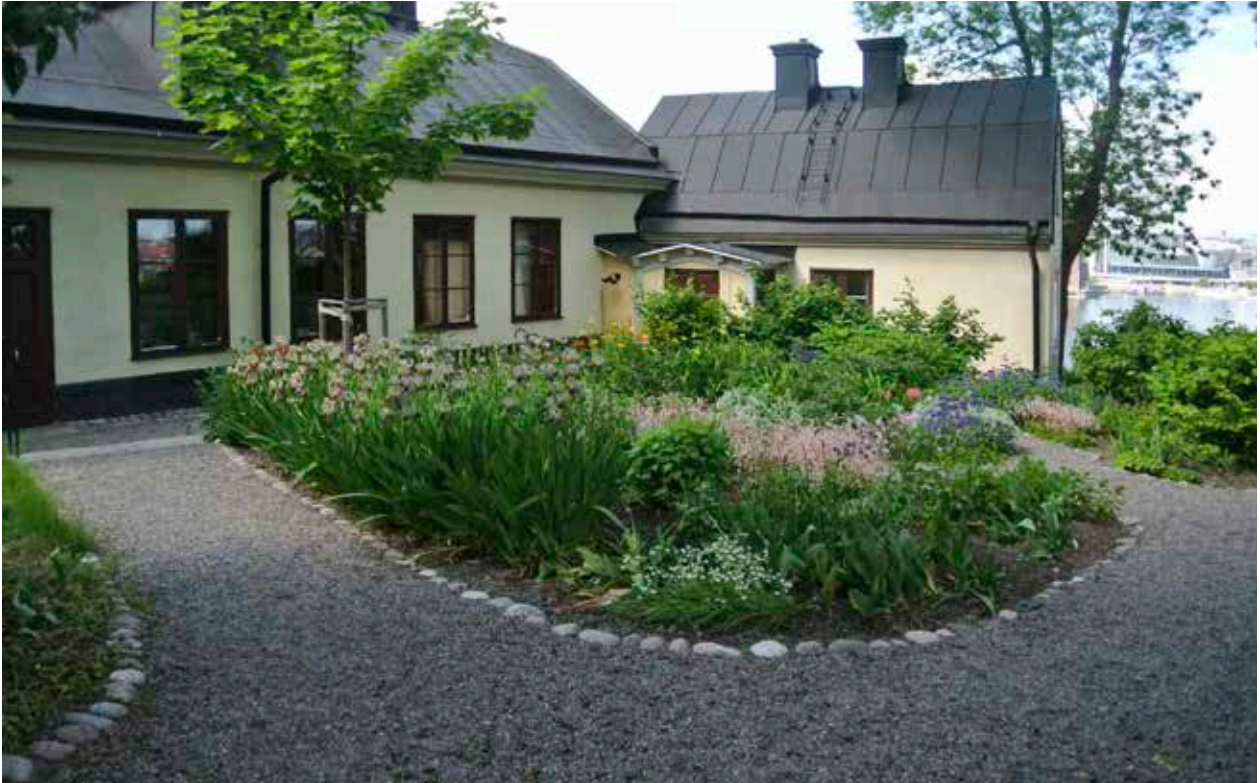
RANGSTRÖMSKA GÅRDEN, BASTUGATAN 30B. NÄRMAST LIGGER HUSET FRÅN 1860-TALET MED DELEN FRÅN 1790-TALET T.H.  
FOTO J. MALMBERG.

Det äldre huset är en gulputsad envåningsbyggnad med inredd vind under brutet tak. Taklisten har en enkel profilering. Svartmålad plåt utgör taktäckningsmaterial och klär in husets två skorstenar. Byggnadens ljus gröna sexdelade fönster med hörnbeslag är sannolikt från 1800-talet. På gaveln mot öster finns ett blindfönster i bottenvåningen.

Mot den strama 1700-talsutformningen kontrasterar en entrétillbyggnad mot gården och en glasveranda mot utsikten i norr. Formspråket i dessa tillbyggnader från 1860-talets första år är tidiga exempel på den detaljrika arkitektur som kom att präglade seklets sommarvillor.

På glasverandans tak finns en altan som nås från en dörr i en frontespis från 1860-talet med tidstypiska putsade listverk. Altandörren är liksom de bevarade ursprungliga fönstren i glasveranda och entré till byggnad diagonalspröjsade så att ett rombmönster bildas.

Vinkelbyggnaden från 1860-talet utgör en större del av byggnadens totala volym än 1790-talsdelen. Den långsträckt byggnaden är uppförd i tomtgränsen i väster och har endast takfall mot öster. Byggnadsmaterialen är i stort desamma som i det äldre huset med gulputsade tegelväggar, svart skivtäckt takplåt och gröna smäckra fönster med handblåst glas och hörnbeslag. Fönstren är höga och tätt placerade. Som en del i den regelbundna fönsterraden är den gröna ursprungliga pardörren med diagonal-spröjsade, glasade övre fyllningar placerad.

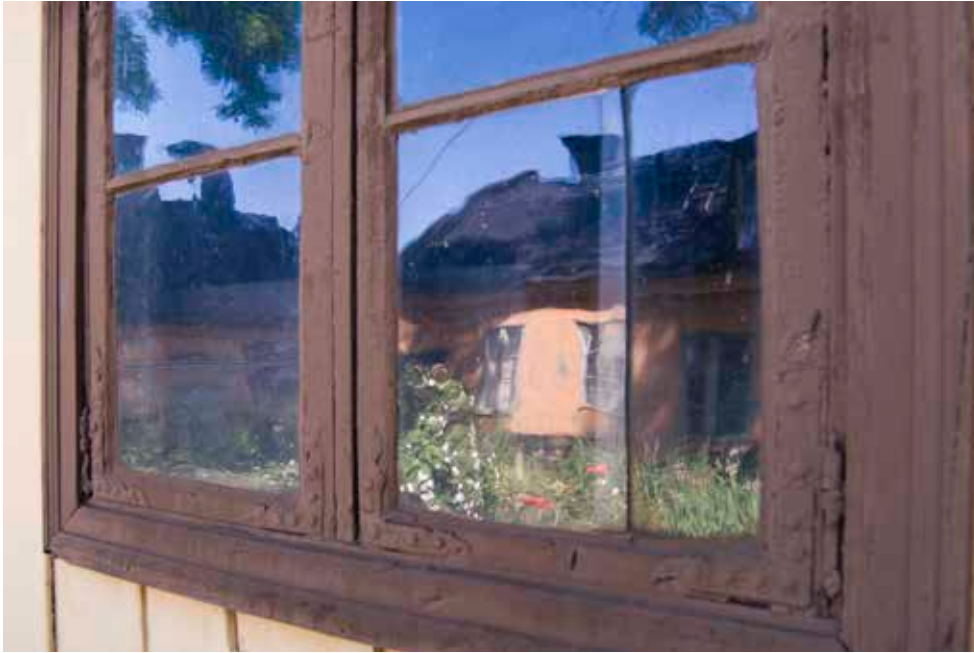
**RANGSTRÖMSKA GÅRDENS UTHUS MED DEKORATIVA FÖNSTERBESLAG AV EN TYP SOM VAR VANLIG UNDER 1700-TALET. FOTO J. MALMBERG.**

Rangströmska gårdens uthus är en låg länga med fasader av locklistpanel. Mot gårdsplanen är den gulmålad medan baksidan mot grannfastigheten är färgad faluröd. Taket täcks av svart falsad plåt. Byggnaden är ovanligt välbevarad med fönster med handblåst ålderdomligt glas, bräddörrar och för ändamålet typiska jalusidörrar till före detta avträden.
