**STADSHOLMEN**

# KATTFOTEN MINDRE 10

Bastugatan 44-46

### FAKTABLAD

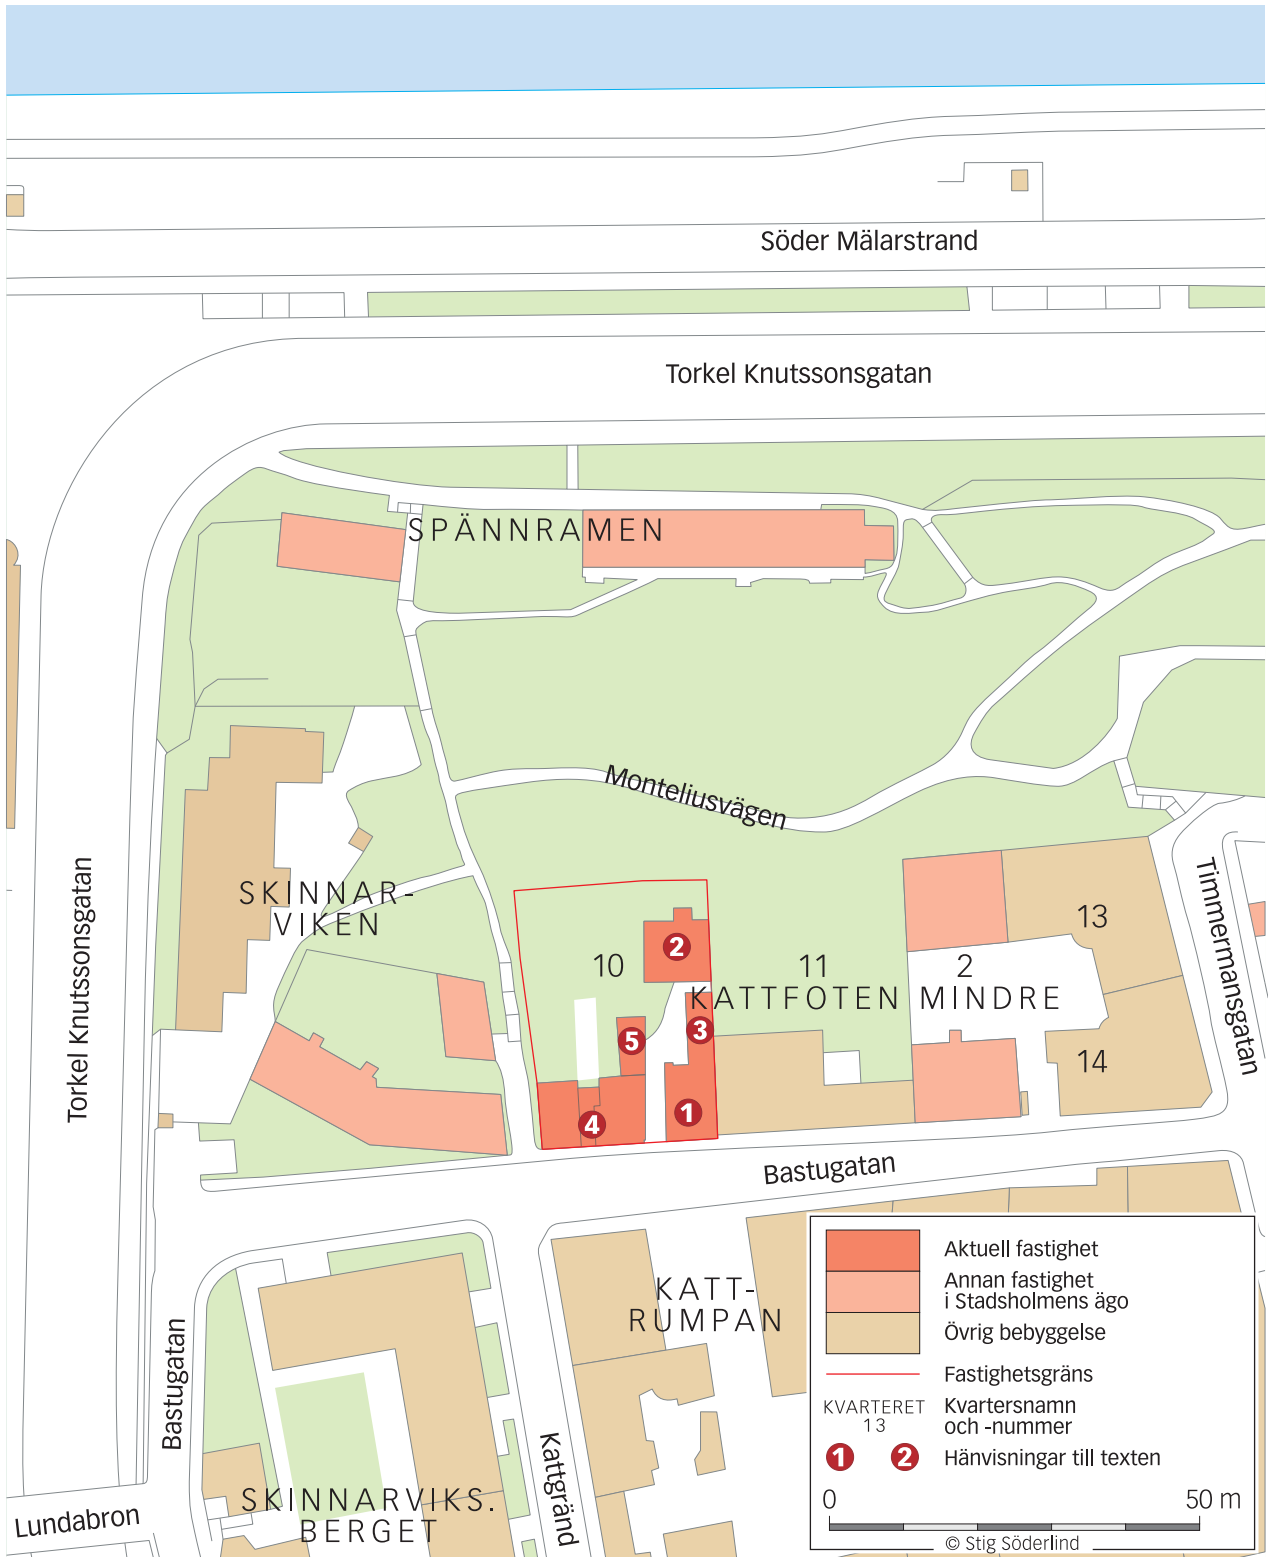
- ❶ GÅRDSHUS, BASTUGATAN 44 B
- ❷ GATHUS, BASTUGATAN 44 A
- ❸ UTHUS
- ❹ BOSTADSHUSET, BASTUGATAN 46
- ❺ TILLBYGGNAD FRÅN 1985

År 1862 uppförde byggherren och snickargesällen F. Danielsson ett stenhus på sin tomt, det nuvarande gårdshuset nummer 2 på kartan. Fem år senare har Danielsson erhållit titeln mästare och lät uppföra

Gårdshuset, hus nummer 2 på kartan, placerades på tomtens norra del och uppfördes av sten i tre våningar och tegeltak. För att skapa symmetri i fasadens fönstersättning skapades blindfönster i den södra fasaden. Idag är de borttagna. Huset byggdes med två välvda källare och ett trapphus

Gathuset, hus nummer 1 på kartan, uppfördes av sten i en våning med ett tegeltak och plåtbeslagen vindskupa mot norr. I gatufasaden fanns en centralt placerad pardörr med fyllningar. Den omgavs av två fönster och tre små kvadratiska fönster i vindsvåningen. Enligt bygglovsritningen 1867, inreddes huset med snickarverkstad och mangelbod och i en brandförsäkring från 1871 beskrivs tre rum. Ett rum hade egen entré från gatan med kakelugn, fönster- och bröstpaneler samt tapeter och väggskåp. De andra två rummen hade ingång från den västra gaveln och bestod dels av ett rum med järnkamin, socklar och kalkrappade väggar och dels av ett kök försett med spis, köksskåp, socklar, mittelband och hyllor.

Mellan de två husen, längs den östra tommlinjen, stod ytterligare ett stenhus i en våning som innehöll fem bodar, hus nummer 3 på kartan. Yttertaget var lagt med tegel.

År 1969 ombyggdes fastigheten. Öster om inkörsportgången inreddes en lägenhet som 1985 tillbyggdes med ett rum mot norr, hus nummer 5 på kartan. Den västra sidan om portgången inreddes till två lägenheter. Bostäderna försågs med moderna wc och kök och inreddes med delvis nya innerväggar. Samtidigt vinterbonades de rum som tidigare varit kallrum.

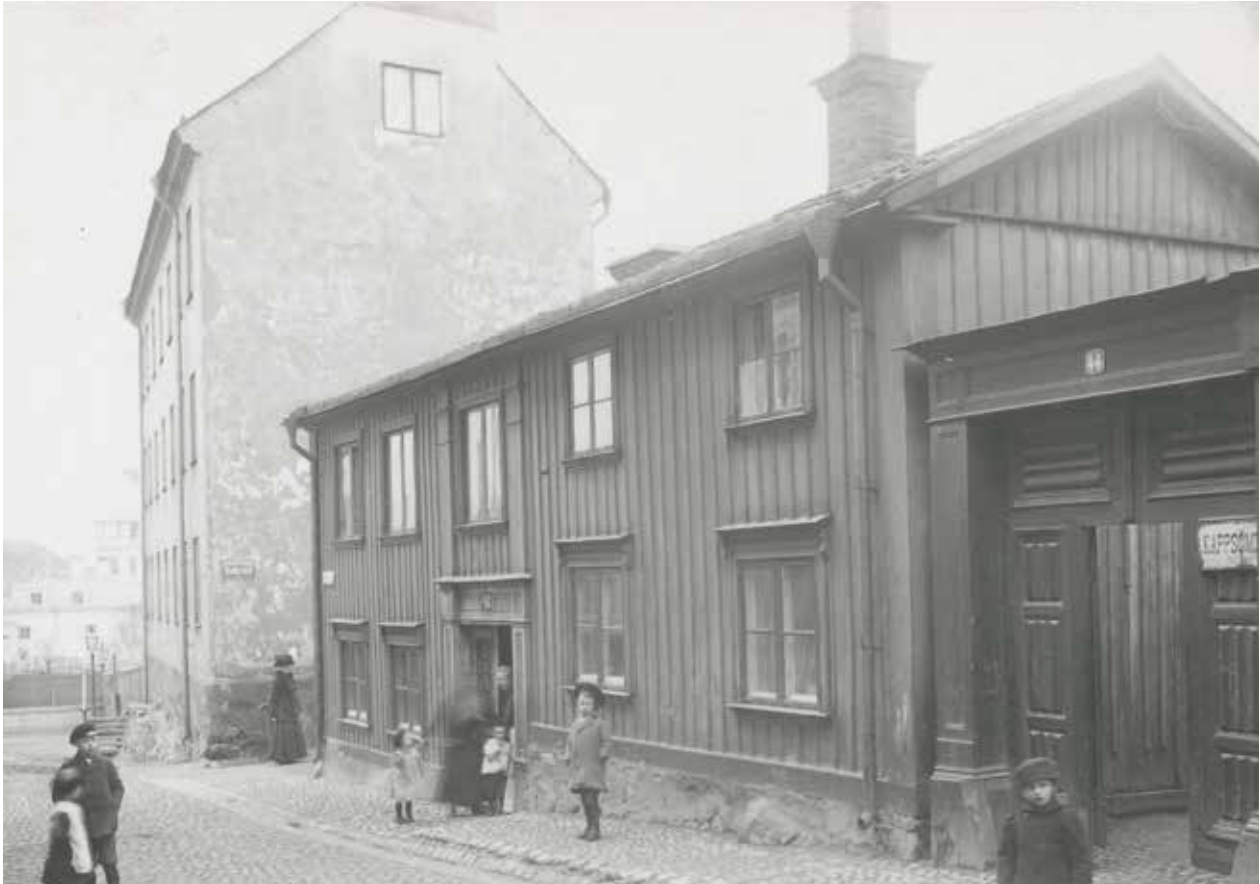
BASTUGATAN 46 ÅR 1912. PÅ BILDEN SYNS DEN ÄLDRE PORTEN TILL BASTUGATAN 44. FOTO: OSCAR HEIMER. SSME30085.

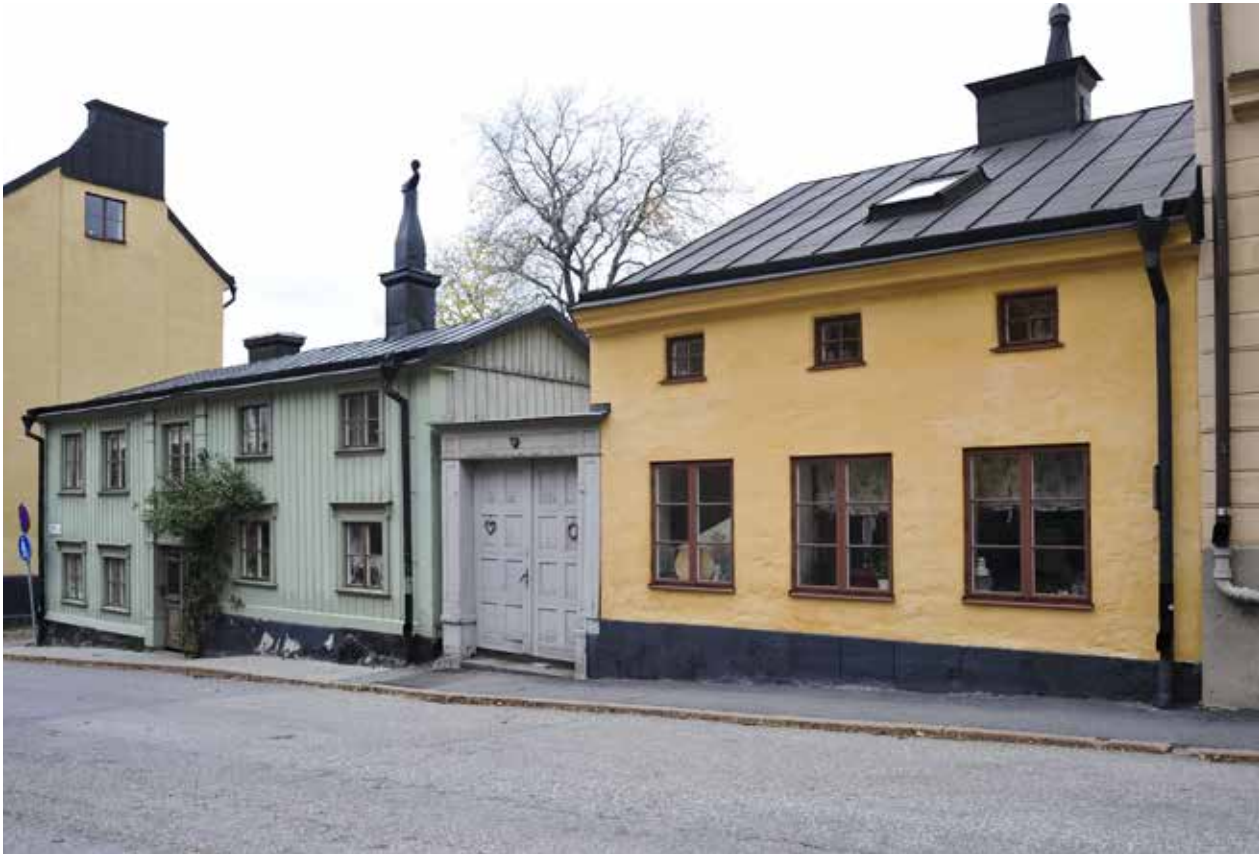
**FASTIGHETENS TVÅ GATHUS. DET PANELADE HUSET HAR DELAR FRÅN 1700-TALET OCH STENHUSET UPPFÖRDES UNDER 1860-TALET. FOTO: J. MALMBERG.**

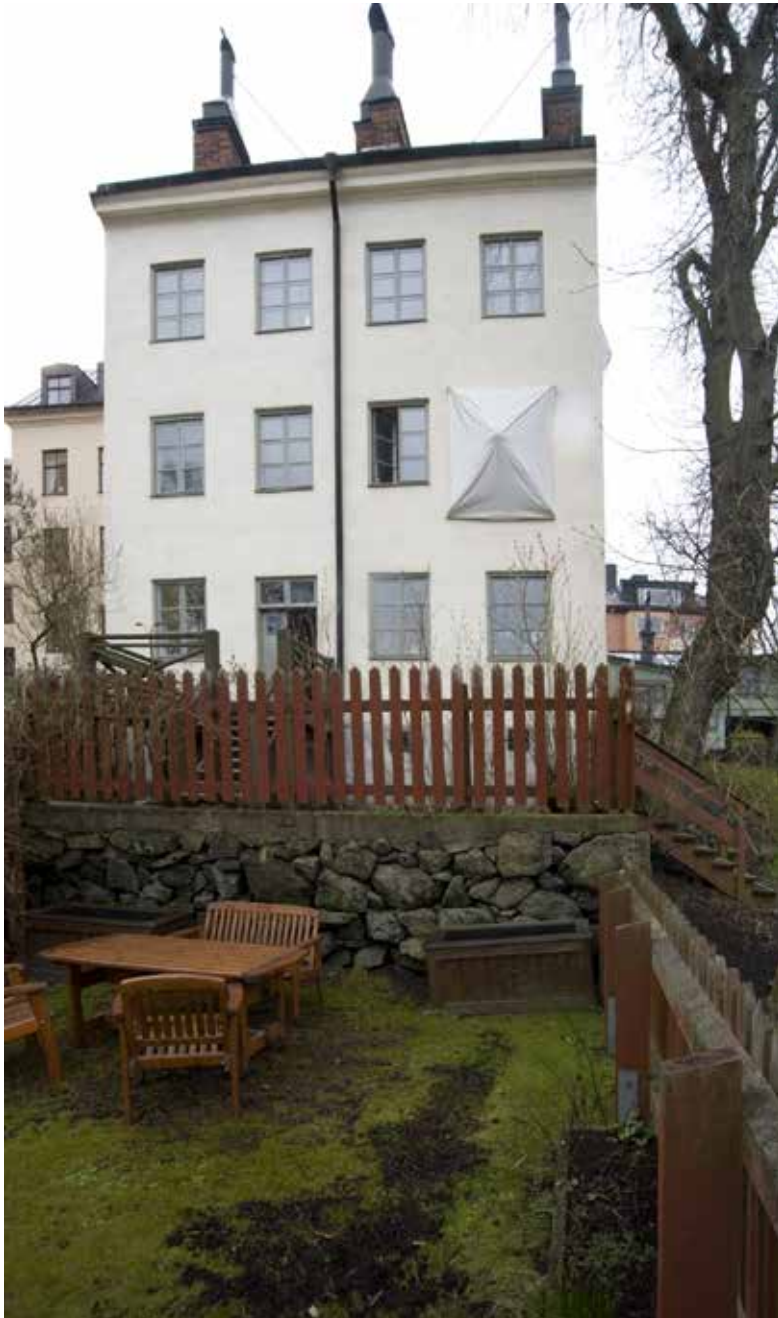
GÅRDSHUSET PÅ BASTUGATAN 44 MED TERRASSERAD TRÄDGÅRD MOT NORR. FOTO: J. MALMBERG.

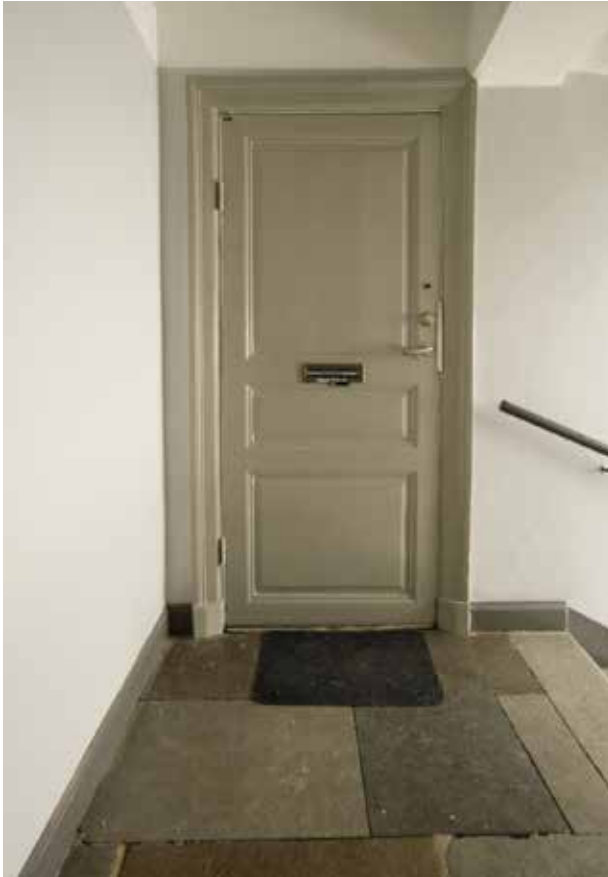
TRAPPHUS PÅ BASTUGATAN 44B MED Fyllningsdörrar och kalkstensgolv. FOTO: J. MALMBERG.

I gårdshusets bottenvåning finns en genomgående gång mot trädgården i norr. Trapphuset bevarar en ålderdomlig och ursprunglig karaktär med trappa och vilplan av kalksten, vindsvåning med brandgolv av tegel samt putsade väggar och tak. Dörrarna är ursprungliga halvfranska enkeldörrar med tre fyllningar och samtida foder. Längs golvet finns en senare profilerad list, sannolikt från 1960-talet. I huset finns sex stycken lägenheter, två per plan samt lokaler på vinden. Lägenheterna karaktäriseras främst av senare ytskikt, moderna kök och wc. Det finns dock enstaka ursprungliga foder samt bevarade runda, vita kakelugnar från 1800-talets andra halva.

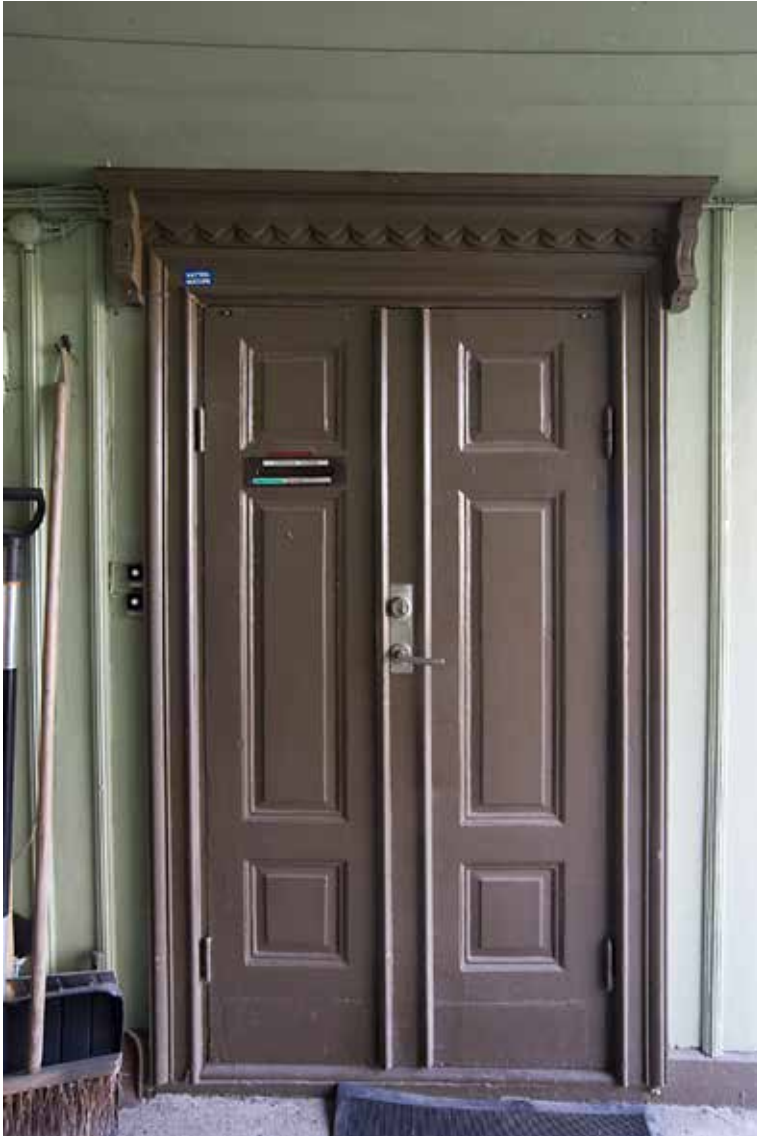
**PARDÖRR MED TRE Fyllningar samt dekorativt överstycke, Bastugatan 46. Foto: J. Malmberg.**

bågar. Entréporten är centralt placerad i gatufasaden och är en äldre pardörr med fyllningar och ett mönstrat gjutjärnsgaller, från 1800-talets andra halva. Från entréporten går en portgång genom huset till trädgården mot norr. Portgångens väggar är klädda med både liggande och stående pärlspont, en panelad bröstning och panelat tak. På den östra väggen finns en äldre låg bräddörr med smidda bandgångjärn och ett fönster med näbbslag av 1800-talstyp. På var sida om portgången finns pardörrar med tre fyllningar till husets lägenheter.

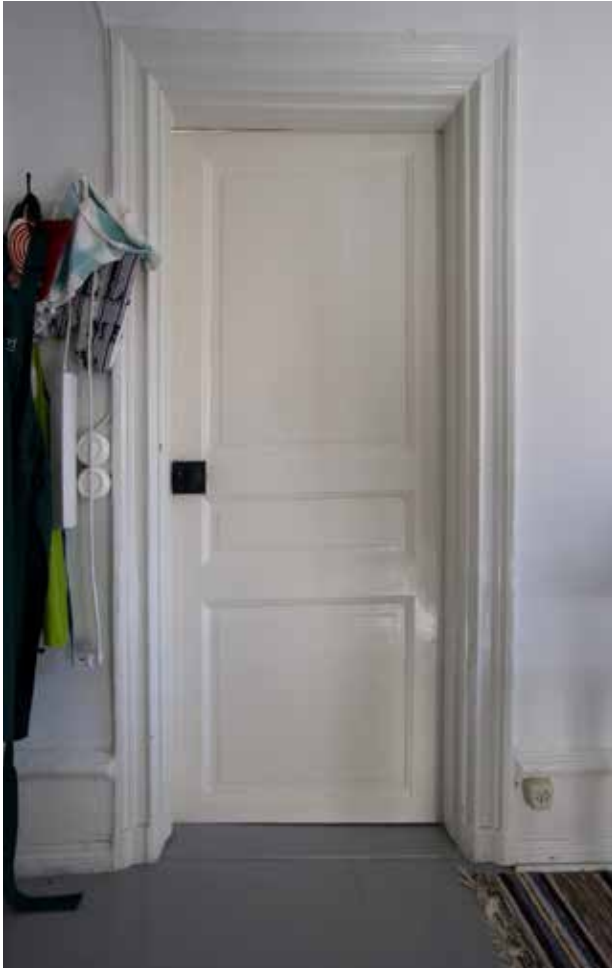
RUM MED ÄLDRE Fyllningsdörr, foder och sockelpanel från slutet av 1800-talet. FOTO: J. MALMBERG.

Invändigt finns äldre inredning bevarad, främst från den senare delen av 1800-talet men även en murad spis från 1700-talet, en helfransk enkeldörr och en äldre tvåfyllningsdörr. I lägenheterna finns äldre sockelpaneler, profilerade foder och fyllningspar- och enkeldörrar bevarade. Av eldstäder finns runda och flata kakelugnar från 1800-talet och tidigt 1900-tal. I övrigt präglas bostäderna av moderna kök och wc samt sentida ytskikt.
