STADSHOLMEN

KATTFOTEN MINDRE 2

Bastugatan 40

FAKTABLAD

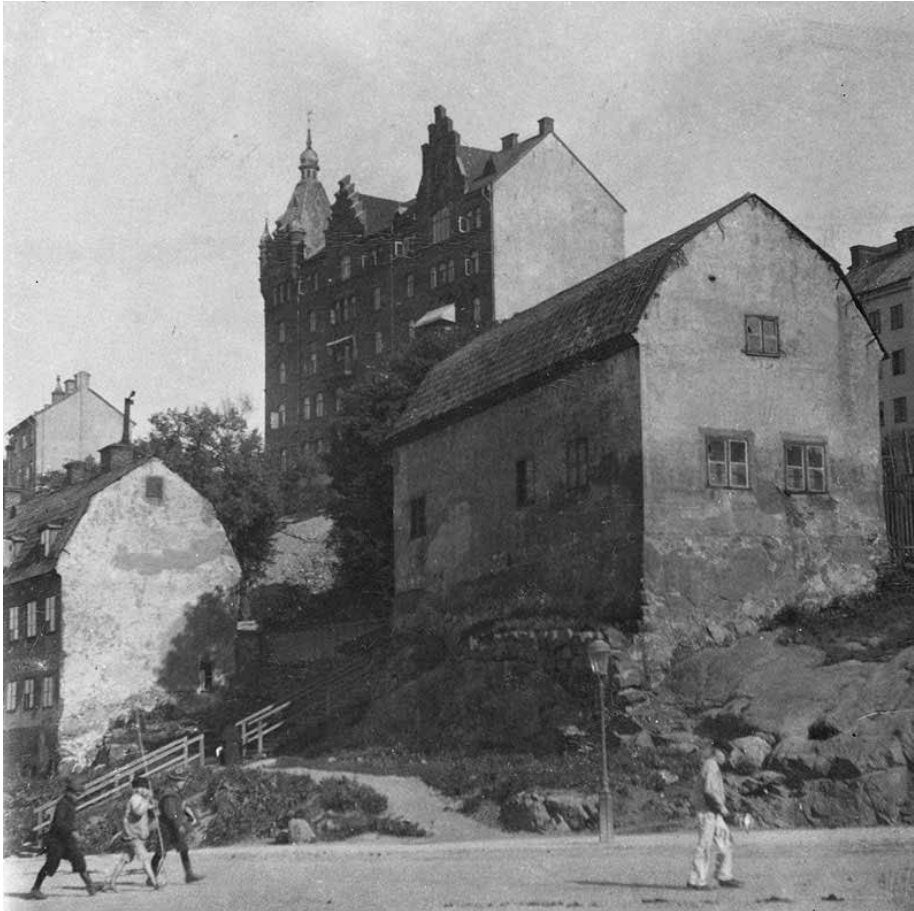
SÖDER MÄLARSTRAND ÖSTERUT FRÅN TORDEL KNUTSSONSGATAN OMKRING SEKELSKIFTET 1900. HUSEN NÄRMAST LÅG VID SLUTET AV LILLA SKINNARVIKSGRÄND. I BAKGRUNDEN SYNS GÅRDSHUSET PÅ KATTFOTEN MINDRE 2. FOTO. KASPER SALIN. SSMFA0503685.

Kattfoten mindre 2 uppfördes 1889 som hyreshus efter ritningar av Kasper Salin. De två bostadshusen representerar de rådande arkitekturidealen med fasader av puts och tegel, dekorativa gavelrösten och oregelbunden fönstersättning med raka och välvda överstycken.

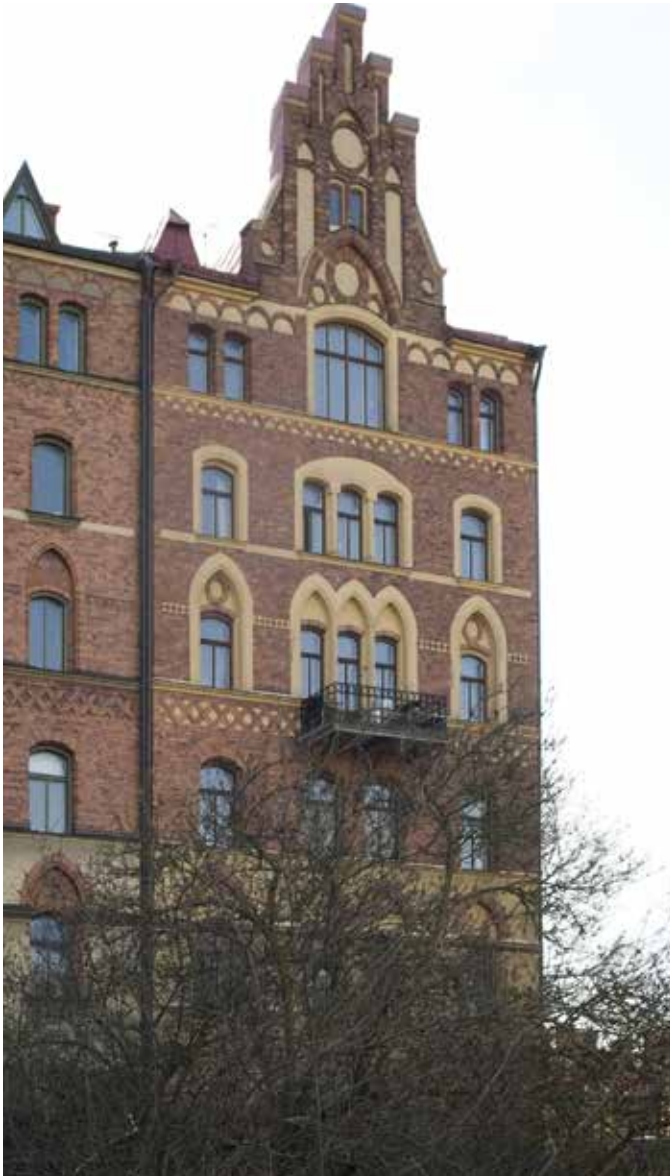
GÅRDSHUSETS DEKORATIVA FASAD MOT RIDDARFJÄRDEN. I FASADEN FINNS DE ARKITEKTONISKA ELEMENT SOM PRÄGLAR TIDSÅLDERN MED TEGEL, MÖNSTERMURNINGAR OCH GOTISKA INSLAG. FOTO: J. MALMBERG.

På tomtens norra del uppfördes ett ännu högre hus i fem våningar, hus nummer 2 på kartan. Gårdsfasaden fick en enkel karaktär i slätputs medan den norra fasaden, mot Riddarfjärden, var klädd i rött tegel, dekorativt utsmyckad med blinderingar i gul spritputs och högt gavelröste. Gårdshuset inreddes med två lägenheter per plan.

Gårdshuset består av fem våningar och är utformat med fasader av olika karaktär. Mot öster är huset sammanbyggt med grannfastigheten och den västra gaveln är en slätputsad brandgavel. Gårdsfasaden mot söder är enkelt utformat med slätputs. Mot Riddarfjärden i norr är den dekorativt utformad med tegel, putsade blinderingar och partier i gotisk stil och kröns av ett högt trappstegsformat gavelkrön. Taket är lagt med röd plåt. Mitt på fasaden finns en ursprunglig balkong med smideskonsoller och räcke.

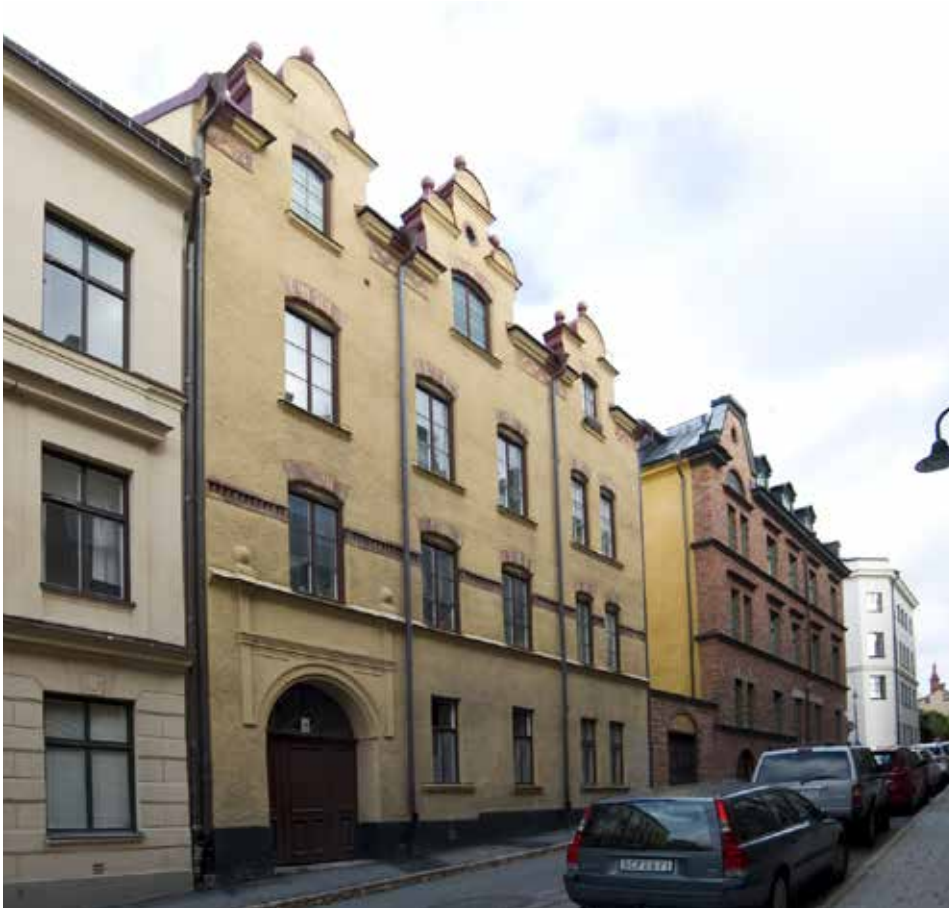
GATHUSETS FASAD MOT
GATAN. FOTO: J. MALMBERG

Gathuset består av tre våningar och inredd vind. Det står på en svartputsad sockel, har spritputsade och slätputsade fasader med mönstermurning av rött tegel och synlig valvslagning av tegel ovan fönstren

mot gatan. Fasaden har en profilerad takfot och tre gavelrösten som kröns av kulor. Taket är lagt av plåt. Fönstren är av varierande karaktär, både med välvt och rakt överstycke. I huvudsak är de ursprungliga och till största delen med två spröjsade bågar, spanjolettbeslag och innanfönster. Från gatan går en körport in till gården.

Huset har en dekorativt utformad entréportik i slätputs med en ursprunglig parport av trä och välvt ovanfönster. Porten har helfranska fyllningar varav de nedre har snidade fält. Körporten har putsade väggar och tak med stuckatur och takrosett. I den välvda öppningen mot gården finns den ursprungliga porten av trä bevarad med fyllningar och småspröjsade fönster. Husets putsade fasader är guldfärgade och snickerier målade i brun kulör.

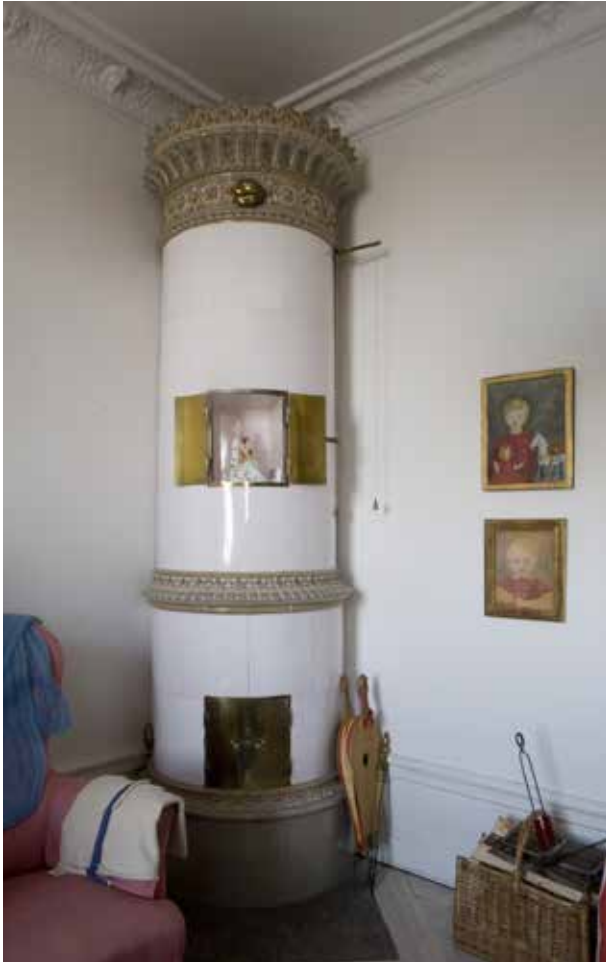
URSPRUNGLIG KAKELUGN I GÅRDSHUSET. I BILD SYNS ÄVEN URSPRUNGLIGT BRÄDGOLV SAMT TAKETS DEKORATIVA STUCKATUR. FOTO: J. MALMBERG.

Lägenheterna har bevarade planlösningar med undantag för en klädkammare som tillbyggs i några lägenheter. Bortsett från kök och wc som präglas av renoveringarna under 1960-talet och 1990-talet bevarar rummen en äldre karaktär med brädgolv, fot- och fönsterpaneler, stuckaturer, takrosetter och kakelugnar. I lägenheterna finns även äldre enkel- och pardörrar med tre fyllningar. På vinden finns den ålderdomliga karaktären bevarad med brandgolv av tegel samt de äldre vindsförråden.

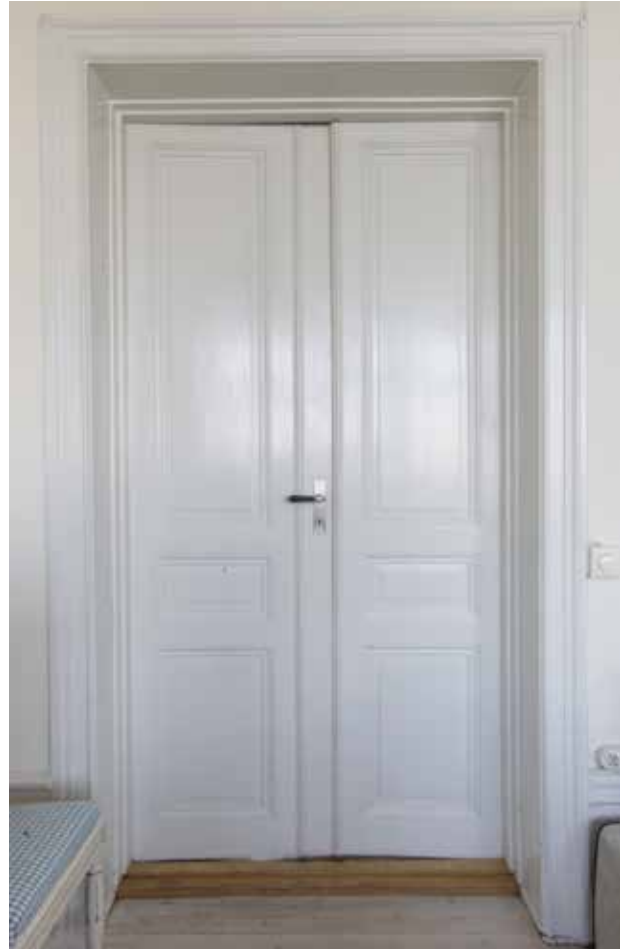
ÄLDRE PARDÖRR MED TRE Fyllningar, samtida profilerade foder och fotpanel. FOTO: J. MALMBERG.

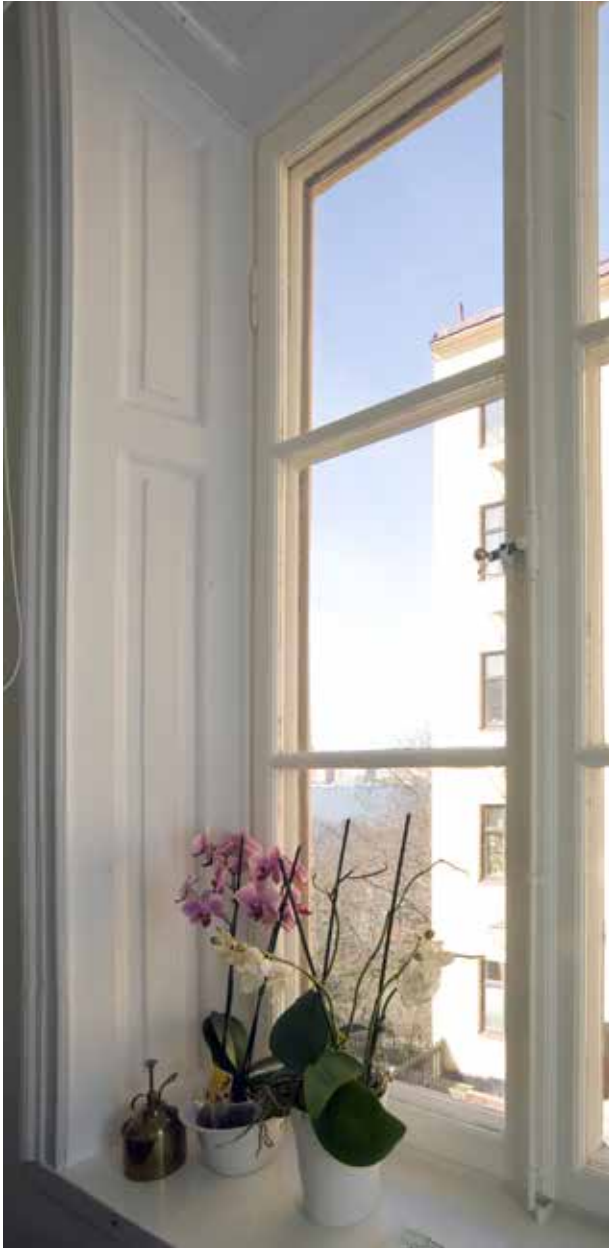
BEVARADE FÖNSTERPANELER OCH FÖNSTER MED SPANJOLETTBESLAG I GATHUSET. FOTO: J. MALMBERG

Lägenheterna har delvis bevarade planlösningar, förändringar berör främst ingrepp vid installeringen av wc och dusch samt kök under andra halvan av 1900-talet. Ursprungliga brädgolv, golvsocklar, fönsterpaneler och takrosetter finns bevarade. Även kakelugnar och fyllningsdörrar med samtida foder finns kvar.
