**STADSHOLMEN**

# KATTFOTEN STÖRRE 31

Bastugatan 28

### FAKTABLAD

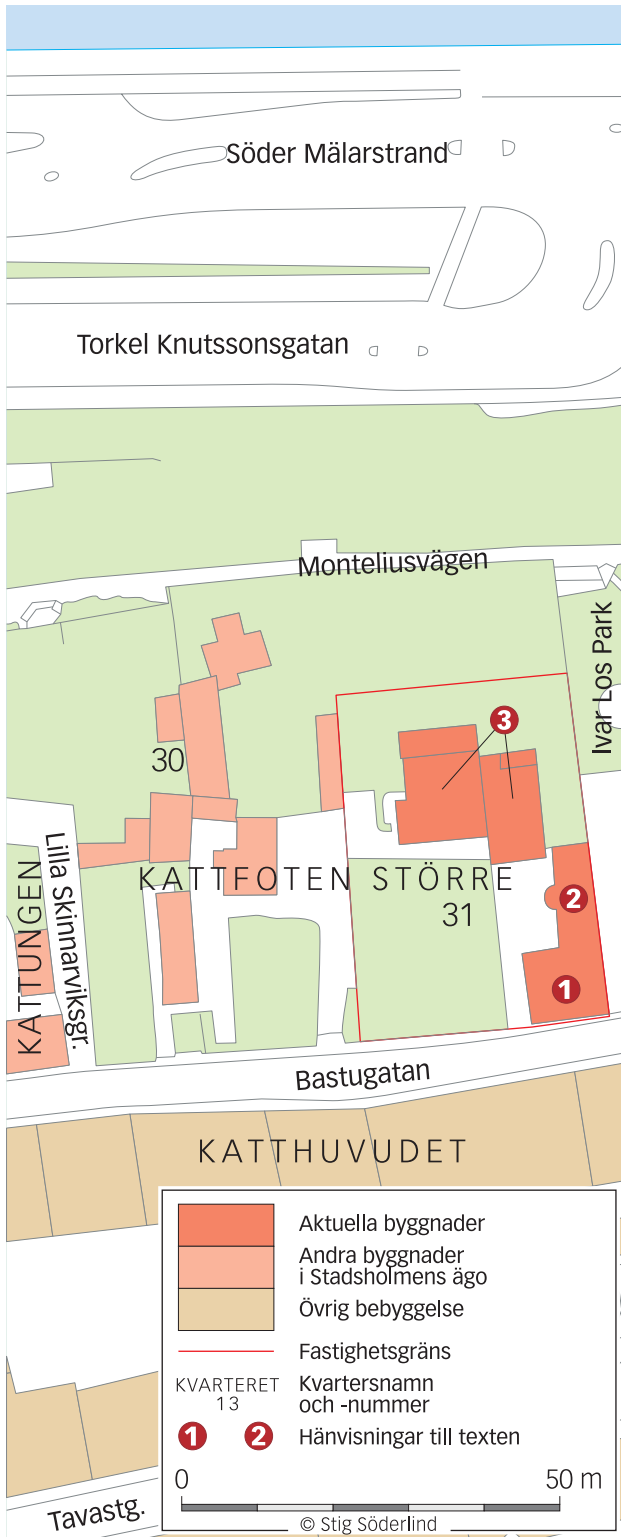
- 1** GATHUS
- 2** GÅRDSFLYGEL
- 3** GÅRDSHUS

År 1855 skapades ritningar till en påbyggnad och förändring av stenhusen, hus nummer 1 och 2 på kartan. Ombyggnaden genomfördes någon gång mellan åren 1855-1861 och gav fastigheten i huvudsak sin nuvarande karaktär.

Tomten omgavs av plank och staket. Längs den västra tomtgränsen hade en stenbyggnad uppförts med tegeltak som innehöll tretton vedbodar och tio avträden, idag en del av hus nummer 3 på kartan. Dessutom fanns ett murat lusthus med tegeltak på gårdens norra del. Mellan gathuset och uthuset, hus nummer 3 på kartan, fanns en stensatt brunn med sexkantigt brunnshus av bräder och väster om gathuset låg en anlagd trädgårdstappa med spjälstaket.

Gårdshusets östra del beskrivs första gången 1861 med vedbodar och avträden. Den västra delen byggdes troligtvis under 1870-talet, slogs samman med den östra och byggdes om till bostad 1976.

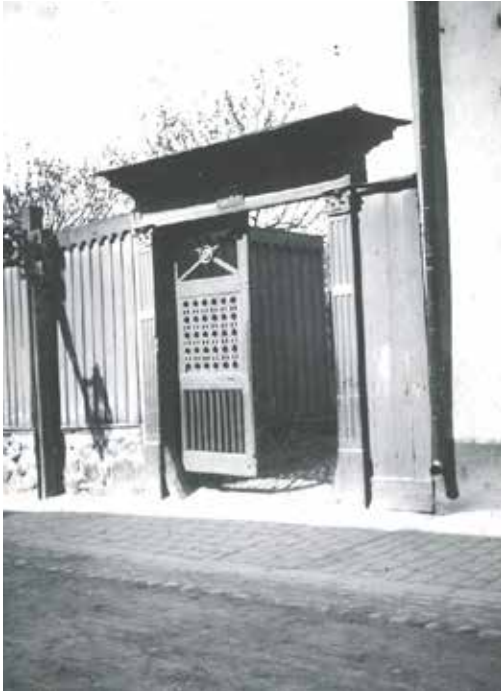
FASTIGHETENS ÄLDRE PORT OCH PLANK MOT GÅRDEN.  
OKÄNT ÅRTAL. FOTO: K. SALIN. SSMF3974.

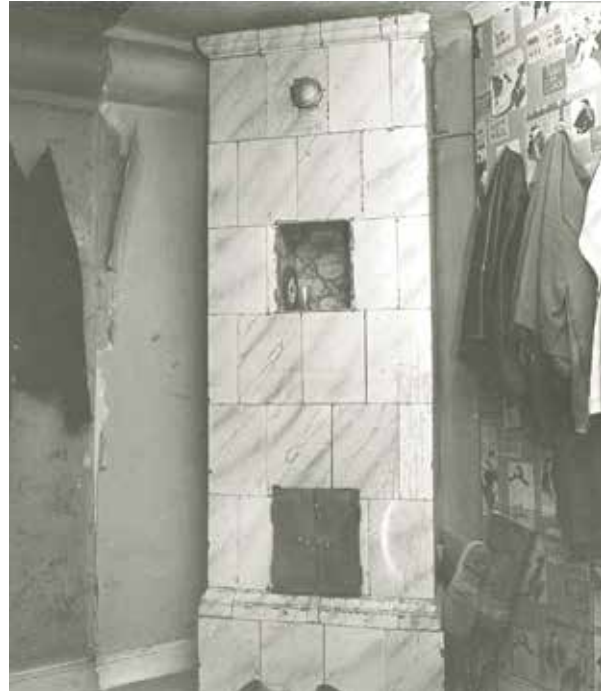
KAKELUGN I GATHUSETS BOTTENVÅNING, NUMER RIVEN.  
FOTO: LARS JOHANSSON 1968. SSMF83280.

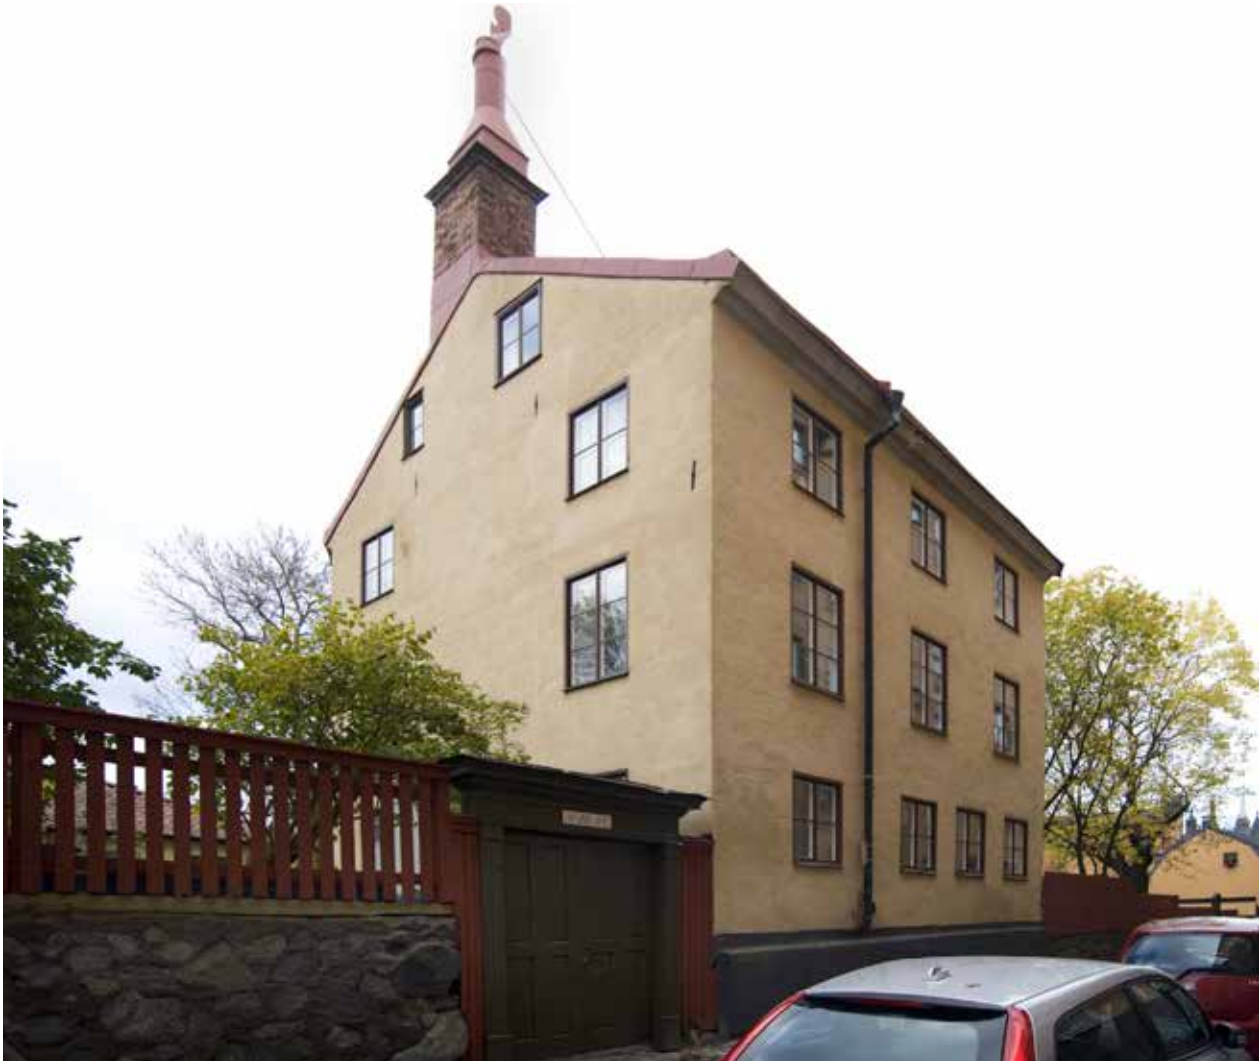
GATHUSET MOT BASTUGATAN MED ÄLDRE PORTIK OCH DÖRRAR IN TILL GÅRDEN. FOTO: J. MALMBERG.

Fastigheten är omgiven av ett rödmålat staket och plank och nås via en port från Bastugatan. Portalen är troligtvis från 1800-talet med dekorativt snidade pelare och överstycke. Pardörren består av två fyrfyllningsdörrar som tillkom någon gång under 1900-talets första hälft. Gårdsplanen är lagd med grus och mot väster finns en på gråstensterrass uppbyggd trädgård med gräsmatta, planteringar, fruktträd och buskvegetation. Trädgården nås via en stentrappa i terrassen. Norr om byggnaderna finns en gräsmatta med lövträd och buskar samt två anlagda sittplatser.

Gathusets entréparti är placerat mot gården och består av en brunmålad fyrfyllningsdörr, insatt under senare tid. Gårdsflygelns entré är placerad i ett halvcirkelformat trapphus. Dörren är lika den till gathuset men omges av äldre profilerat foder.

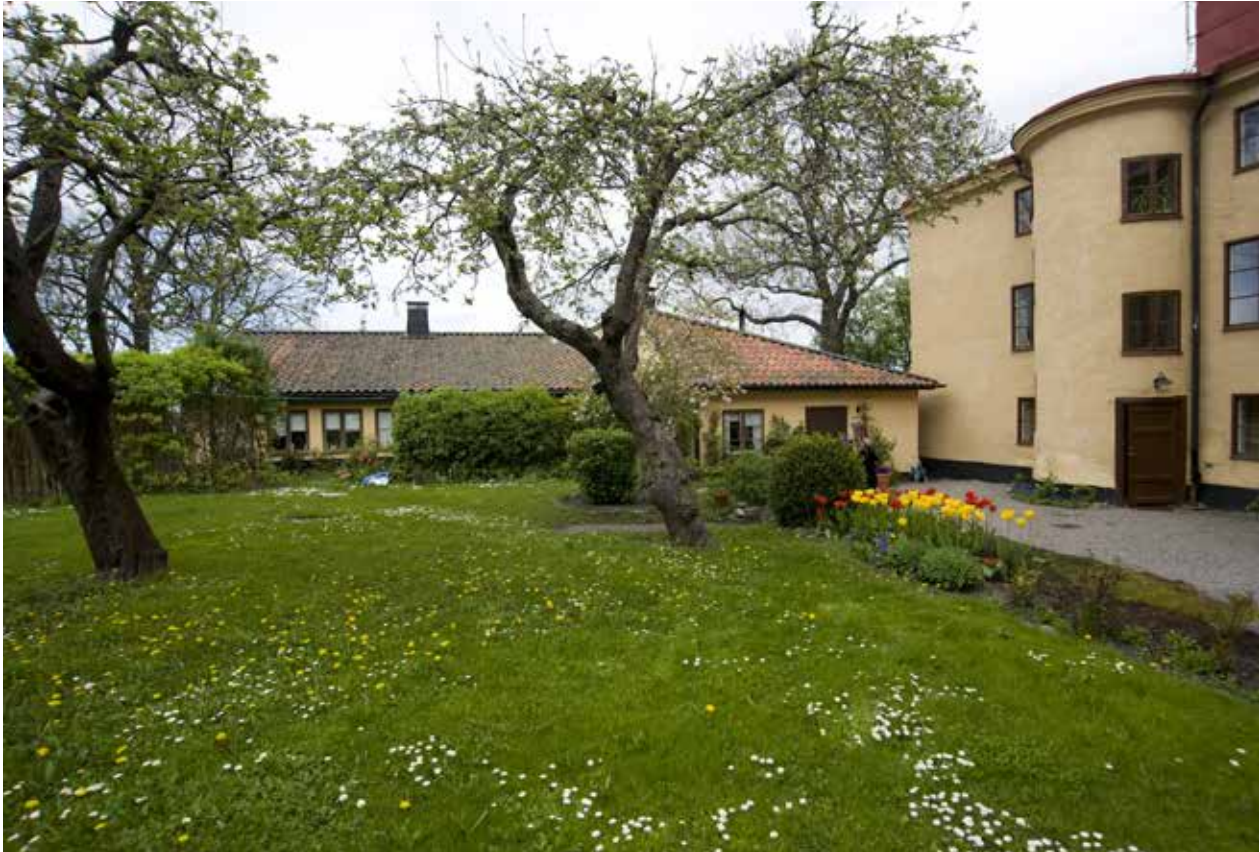
TRÄDGÅRDEN I SÖDER, GÅRDSHUS OCH GÅRDSFLYGEL MED VÄLVT TRAPPHUS. FOTO: J. MALMBERG.

Huset i en våning är en sammanslagning av äldre uthus. Sockeln är svartmålad och fasaderna är putsade i gul kulör. Taket är flackt och täckt med enkupigt tegel. Fönstren är av varierande karaktär med mittpost och spröjsade bågar. Framför den större delen av den norra fasaden sträcker sig en altan med träräcke uppbyggd på en murad terrass. Den södra fasadens entrédörr är sekundär och slät med slätt foder. Exteriört och interiört präglas huset av ombyggnationen från plåtslageri till bostad 1976 samt med sentida ytskikt.

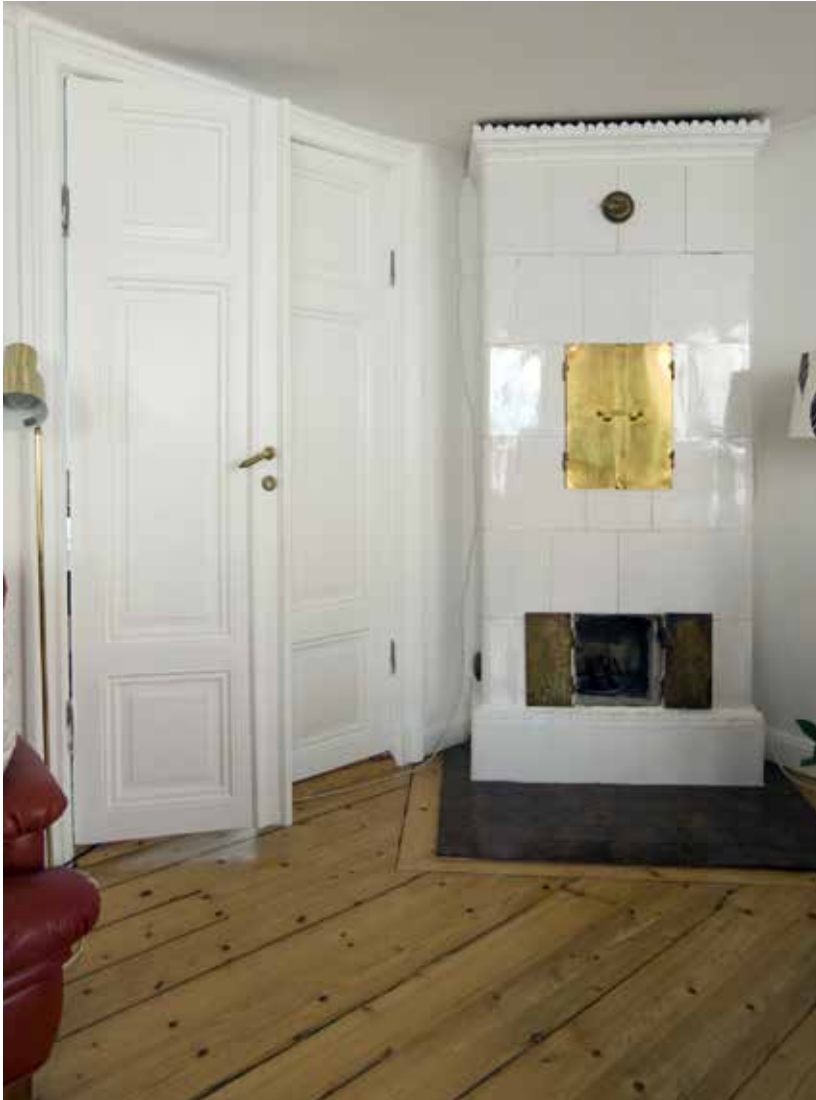
INTERIÖR MED ÄLDRE BRÄDGOLV, PARDÖRRAR OCH KAKELUGN FRÅN ANDRA HALVAN AV 1800-TALET. FOTO: J. MALMBERG.

I lägenheterna finns äldre snickerier såsom par- och enkeldörrar från 1800-talets slut med halvfranska fyllningar och samtida foder. I några rum finns äldre fotlister, sockelpanel och brädgolv samt kakelugnar från 1800-talets andra halva. På vinden finns ett äldre brandgolv av tegel.

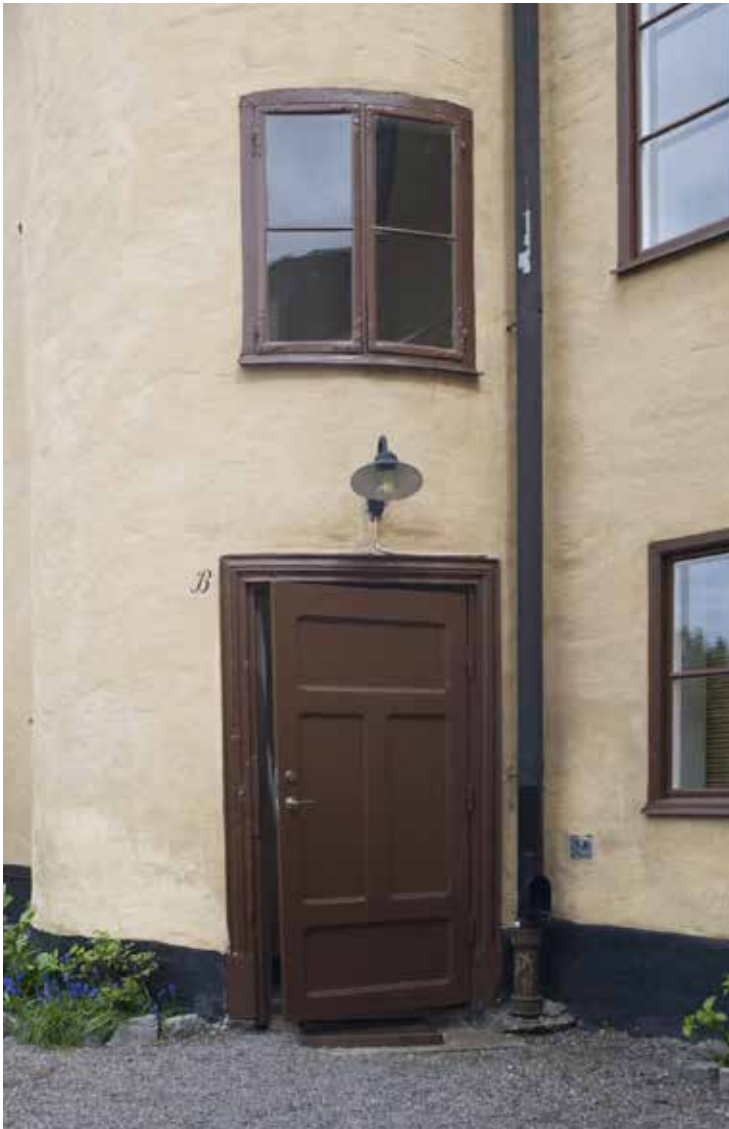
GÅRDSFLYGELNS VÄLVDVA TRAPPHUS MED  
URSPRUNGLIGA FÖNSTER. FOTO: J. MALMBERG.

Fönstren är av varierande karaktär, både kvadriska och rektangulära med två spröjsade bågar. Alla fönster är inåtgående och målade i brun kulör. I gårdsflygelns trapphus finns fönster från 1800-talet med mittpost, två spröjsade bågar och äldre beslag. Övriga fönster är från 1960-talet.
