STADSHOLMEN

# KATTÖGAT 1

Lilla Skinnarviksgränd 6

### FAKTABLAD

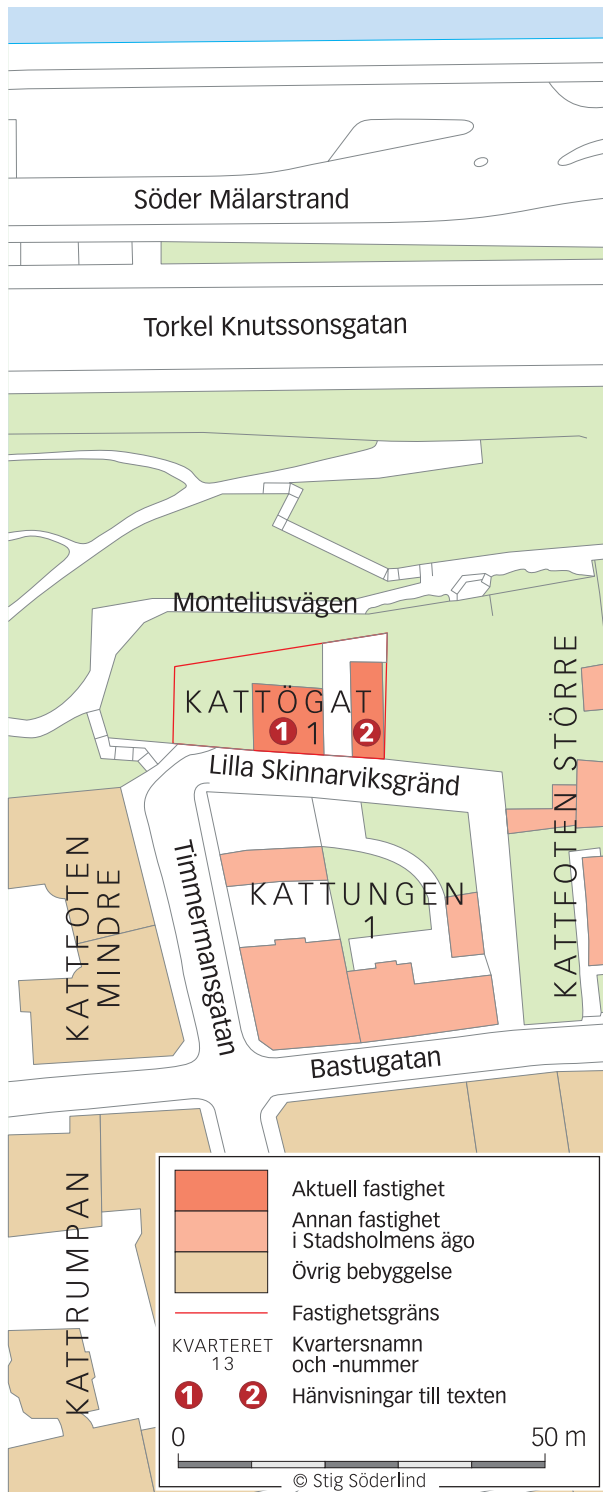
1 BOSTADSHUS

2 FÖRRÄDSBYGGNAD

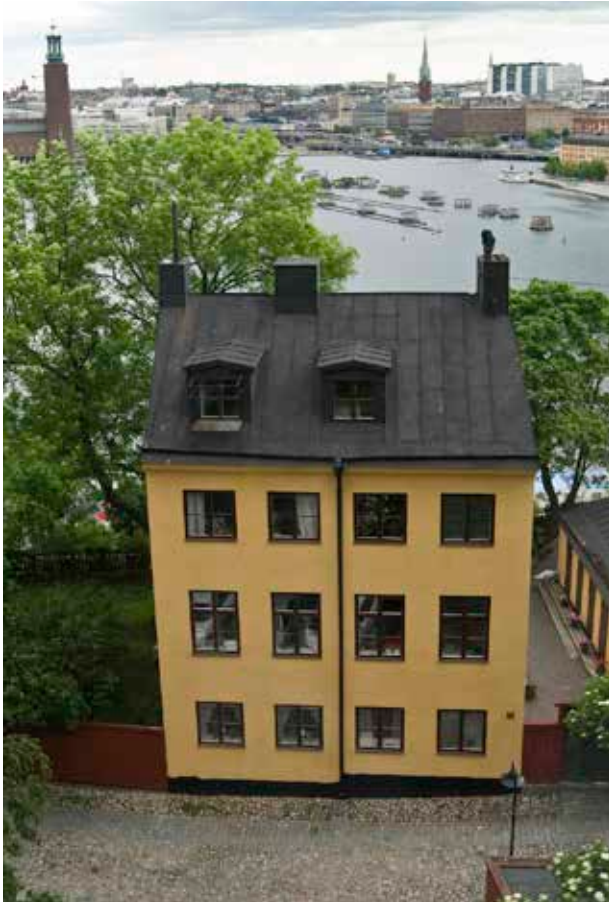
FASADEN MOT LILLA SKINNARVIKSGRÄND. NERE T.H. SKYMTAR DEN F.D. VEDBODSLÄNGAN. FOTO J. MALMBERG.

Byggnaden, som ligger högt och fritt, består av tre våningar och en inredd vind under plåttak. Fasaderna är slätputsade och de nytillverkade fönstren ligger i liv med fasaden. Den mellersta våningens fönster är högre än övriga och markerar en något högre status på lägenheten.

övriga byggnader som beskrevs i 1867 års brandförsäkring finns bara den putsade vedbodslängan mot öster kvar. Den fungerar numera som lägenhetsförråd.

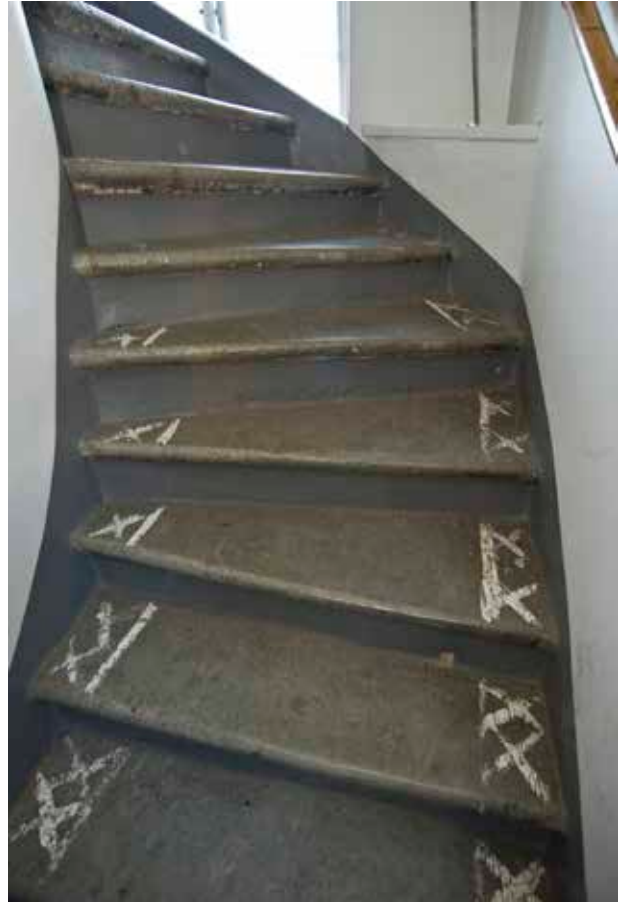
KALKSTENSTRAPPAN MED VIT DEKORMÅLNING. FOTO J. MALMBERG.

Fastigheten brandförsäkrades 1867. Av försäkringen framgår att huset hade ingång från östra gaveln till ett trapphus med kalkstenstrappa. På varje plan

Trapphuset har lägenhetsdörrar av 1800-talstyp och kalkstenstrappa med spår av vit dekormålning. På bottenvåningen finns en bräddörr med dekorativt utformade gångjärnsbeslag av tidig 1700-talstyp. Varje lägenhet upptar ett våningsplan och av äldre inredning finns huvudsakligen kakelugnar samt dörrar och foder från 1800-talets andra hälft. Planlösningarna är i huvudsak intakta, men inredandet av badrum har medfört vissa förändringar. Av de

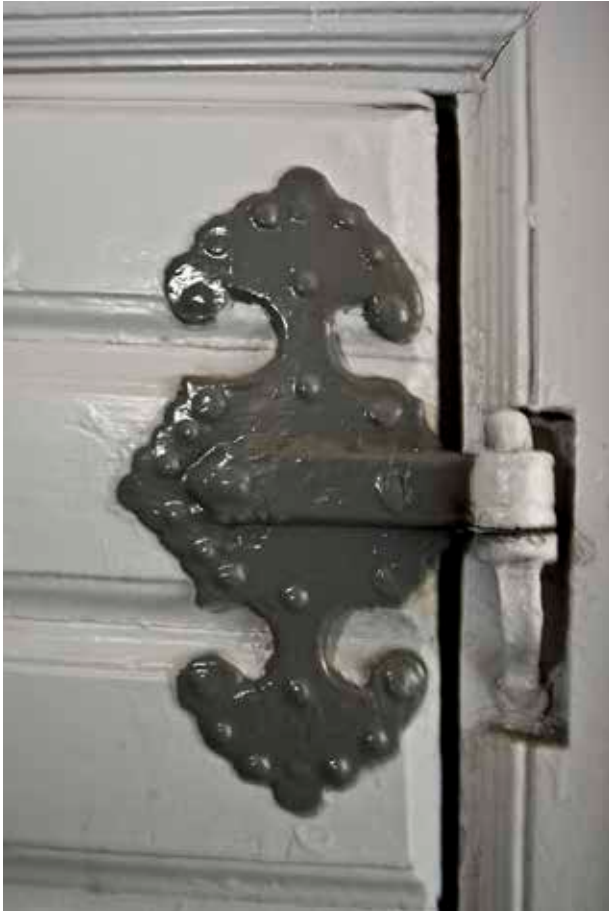
PLATTGÅNGJÄRN AV EN TYP SOM VAR VANLIG VID TIDEN OMKRING 1700. FOTO J. MALMBERG.

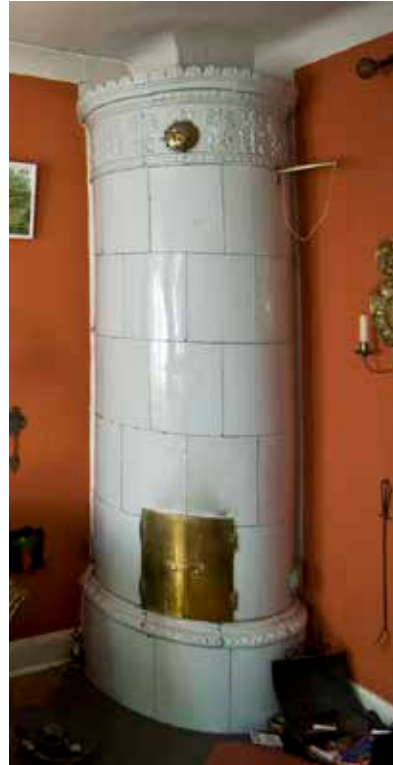
KAKELUGN FRÅN 1860-TALET.  
FOTO J. MALMBERG.
