STADSHOLMEN

# KATTÖRAT 1

Bastugatan 22–24

### FAKTABLAD

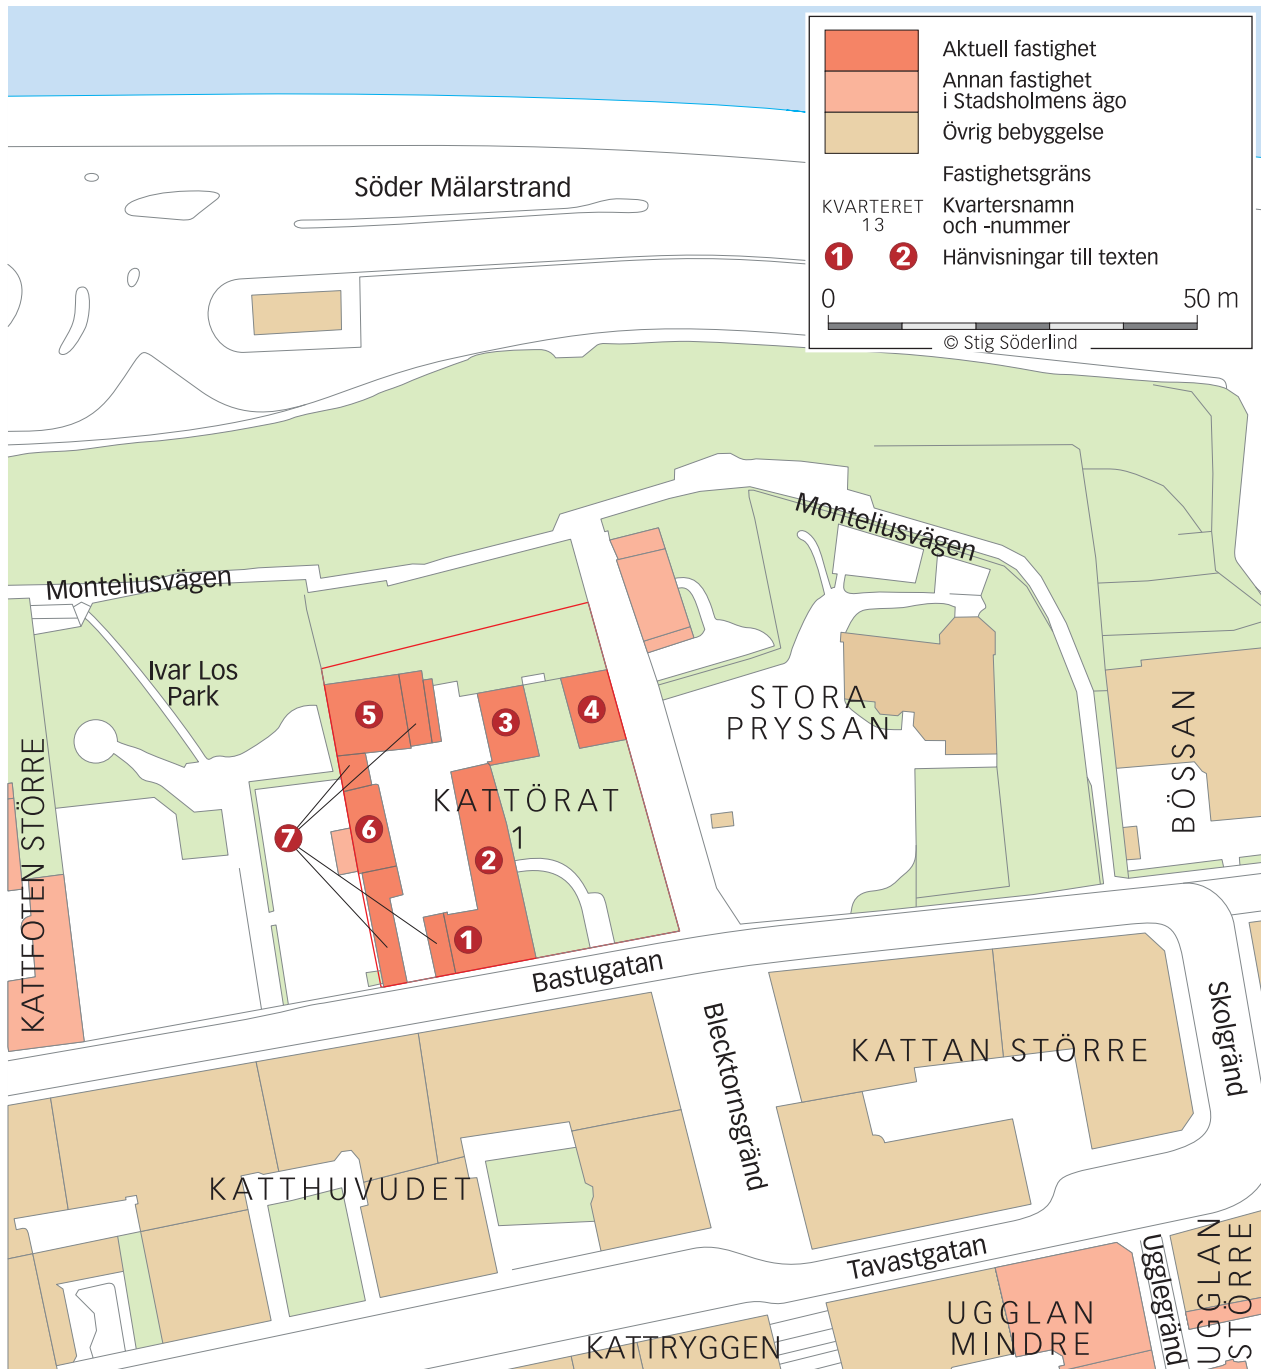
- 1** GATHUS, BASTUGATAN 22 A
- 2** GÅRDSFLYGEL, BASTUGATAN 22 B-C
- 3** BASTUGATAN 22 D
- 4** BASTUGATAN 22 E
- 5** GÅRDSHUS, BASTUGATAN 24 A
- 6** GÅRDSFLYGEL, BASTUGATAN 24 B
- 7** UTHUS

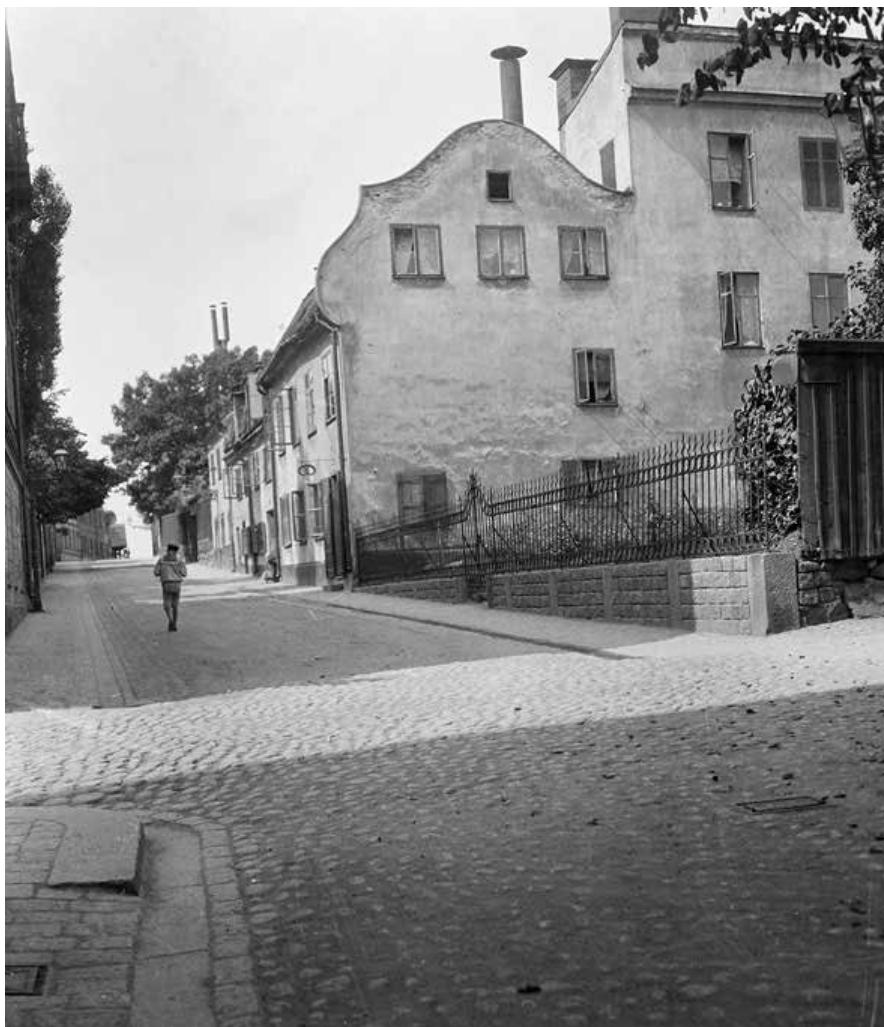
**KATTÖRAT 1 OMKRING SEKELSKIFTET 1900. DET NUVARANDE GATHUSET HAR KVAR SIN ÖPPNING MOT GATAN MED EN KRINGLA OVAN DÖRREN. VÄSTER OM HUSET STÅR DET ÄLDRE GATHUSET, IDAG RIVET. NÄRMST I BILD SYNS TRÄDGÅRDEN MED ETT DEKORATIVT JÄRNSTAKET. FOTO: K. SALIN. SSMF003542.**

År 1873 ersattes körporten i husets bottenvåning av ett rum och kök och ny entré till trapphuset skapades från gården. Omkring sekelskiftet 1900 fanns en butik i husets bottenvåning med entré mot gatan. Det är oklart när butiken och dörren sattes igen. Under 1930-talets slut bodde Bertold Brecht i huset, på flykt undan nazisterna.

Den östra byggnaden, hus nummer 4 på kartan, innehöll ett vagnshus och två vedbodas med bjälktak. Överst fanns en vind tillgänglig via den södra gaveln. Båda husen hade tak täckta av tegel. Gården i övrigt beskrivs omgiven av plank. På ett fotografi från sekelskiftet 1900 har dock trädgården mot gatan ett dekorativt järnstaket med grind.

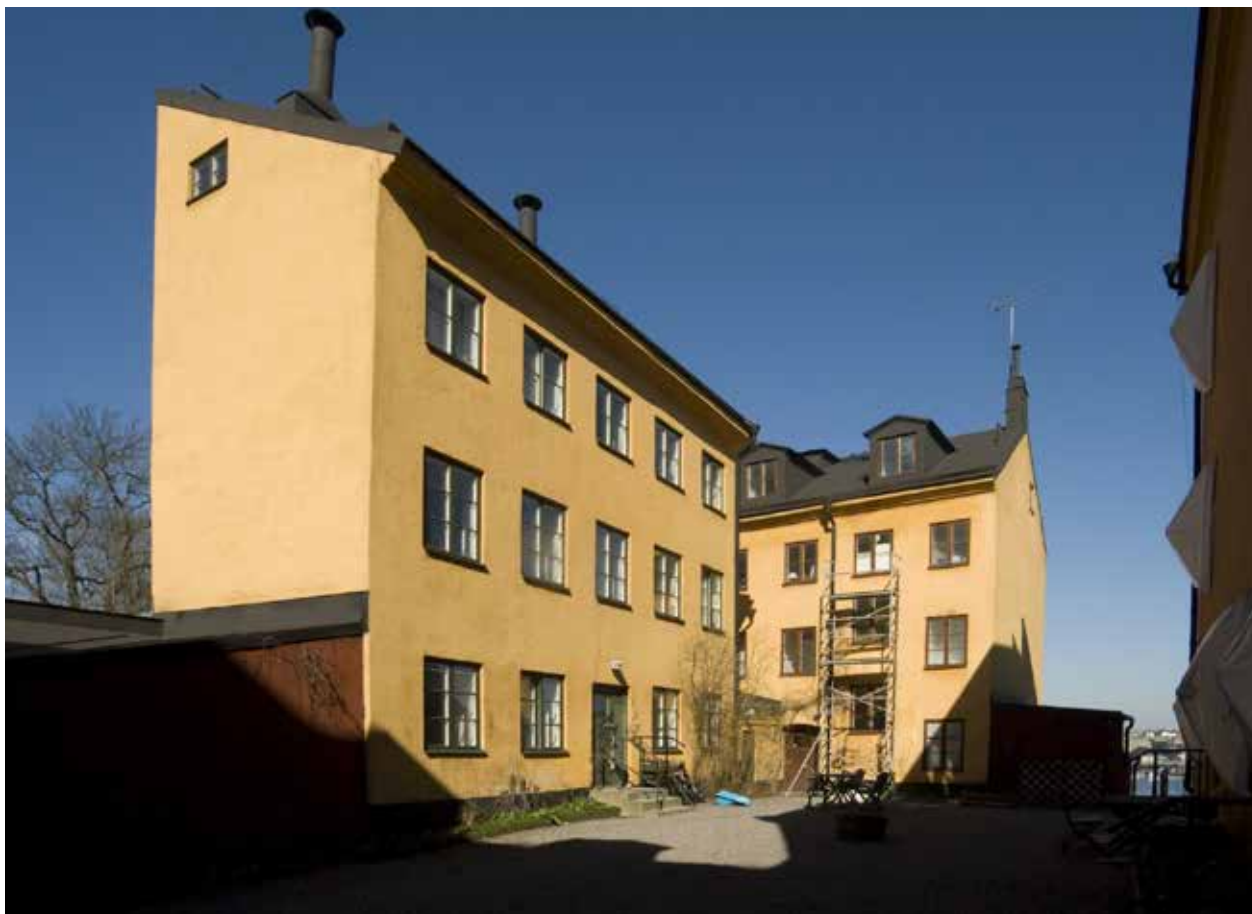
VY FRÅN SÖDER ÖVER GÅRDSPLANEN MED GÅRDSHUS OCH GÅRDSFLYGEL. FOTO J. MALMBERG.

gör bottenvåningen till den nuvarande gårdsflygeln, hus nummer 2 på kartan. Exakt när ombyggnaden av gårdshuset genomfördes är oklart, men sannolikt mellan åren 1846-1857. År 1868 lät ägaren och kapten Steingranat förstärka och bygga på gårdsflygelns bottenvåning med två våningar som innehöll tre rum och kök vardera.

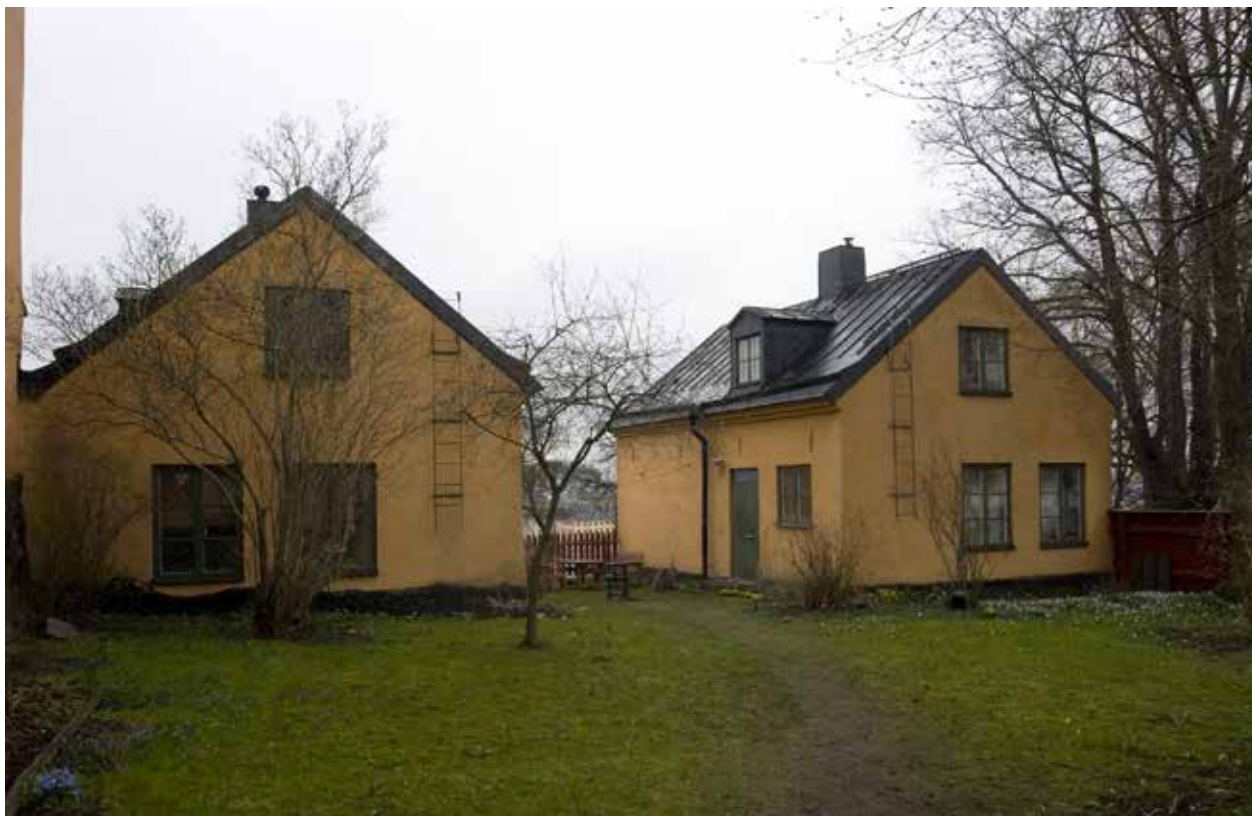
DE TVÅ TVILLINGHUSEN, HUS NUMMER 3 OCH 4. VY FRÅN SÖDER. FOTO J. MALMBERG.

De två tvillinghusen står på en murad sockel, har gulputsade fasader och profilerad takfot under ett sadeltak lagt av plåt. I fasaden finns ankarslut. Fönstren är i liv med fasaden och bottenvåningens fönster har mittpost och två spröjsade bågar. Ovanvåningen har kvadratiska fönster med mittpost och två spröjsade bågar. Entrépartierna med släta enkeldörrar och ovanfönster är från renoveringen. Alla snickerier är grönmålade. Invändigt präglas husen av sentida ytskikt och moderna kök och wc. Av äldre detaljer finns bland annat en kakelugn bevarad.

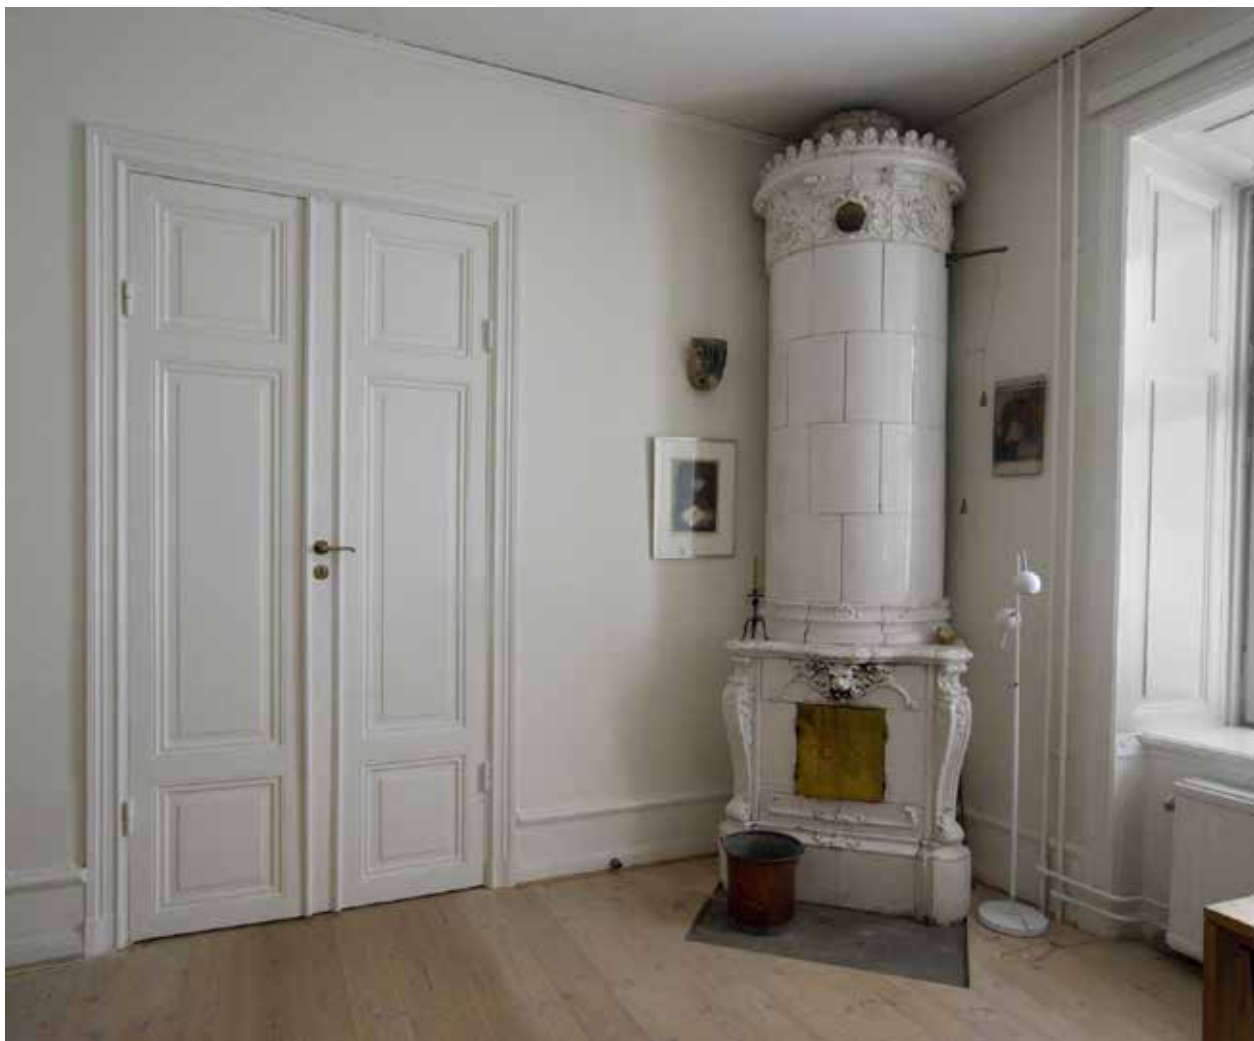
BEVARAD INREDNING FRÅN 1800-TALET'S ANDRA HALVA MED PARDÖRRAR, KAKELUGN, SOCKEL- OCH FÖNSTERPANEL. FOTO J. MALMBERG.

putsade väggar och tak. Lägenhetsdörrarna består av trefyllningsdörrar (både par- och enkeldörrar), med profilerade foder, troligtvis sentida. Lägenheterna har moderna kök och wc från renoveringen, samt nya ytskikt och snickerier. Det finns dock några äldre delar och detaljer bevarade. I gathuset finns bland annat en äldre kakelugn med vinröd dekor på beige botten och dekorativt krön av 1700-talskaraktär samt fönsterpaneler. I gårdsflygelns finns äldre pardörrar med fyllningar från 1800-talets mitt och samtida foder, fotpaneler, fönsterpaneler samt kakelugnar från 1800-talet andra halva.

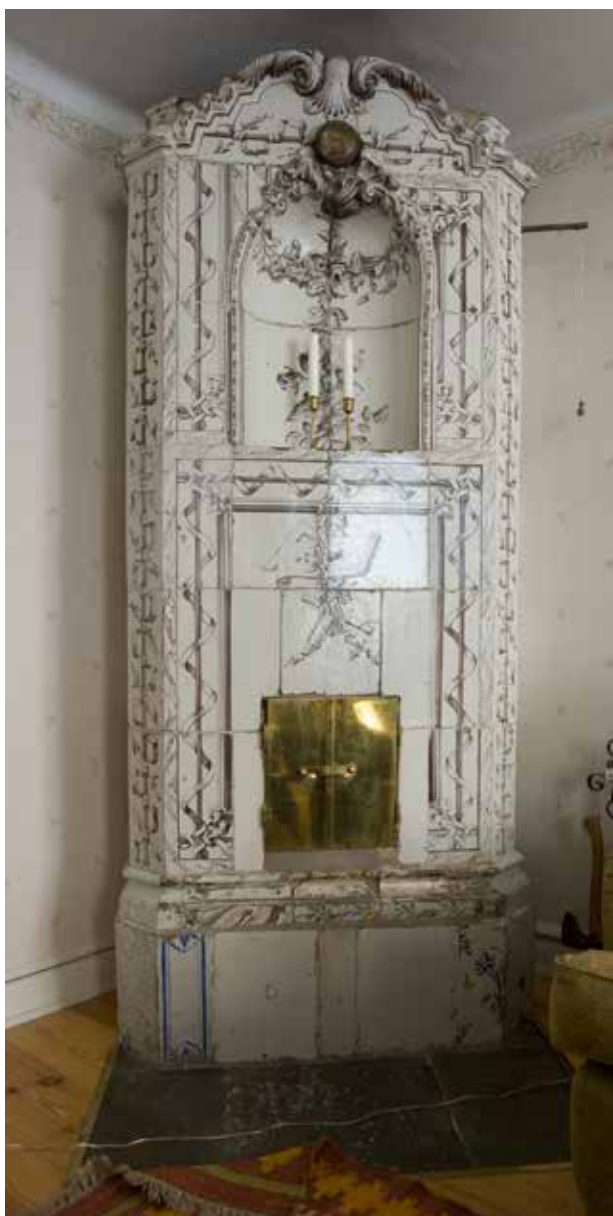
KAKELUGN MED 1700-TALSKARAKTÄR. FOTO J. MALMBERG.
