STADSHOLMEN

KATTUNGEN 1

Bastugatan 34–36

FAKTABLAD

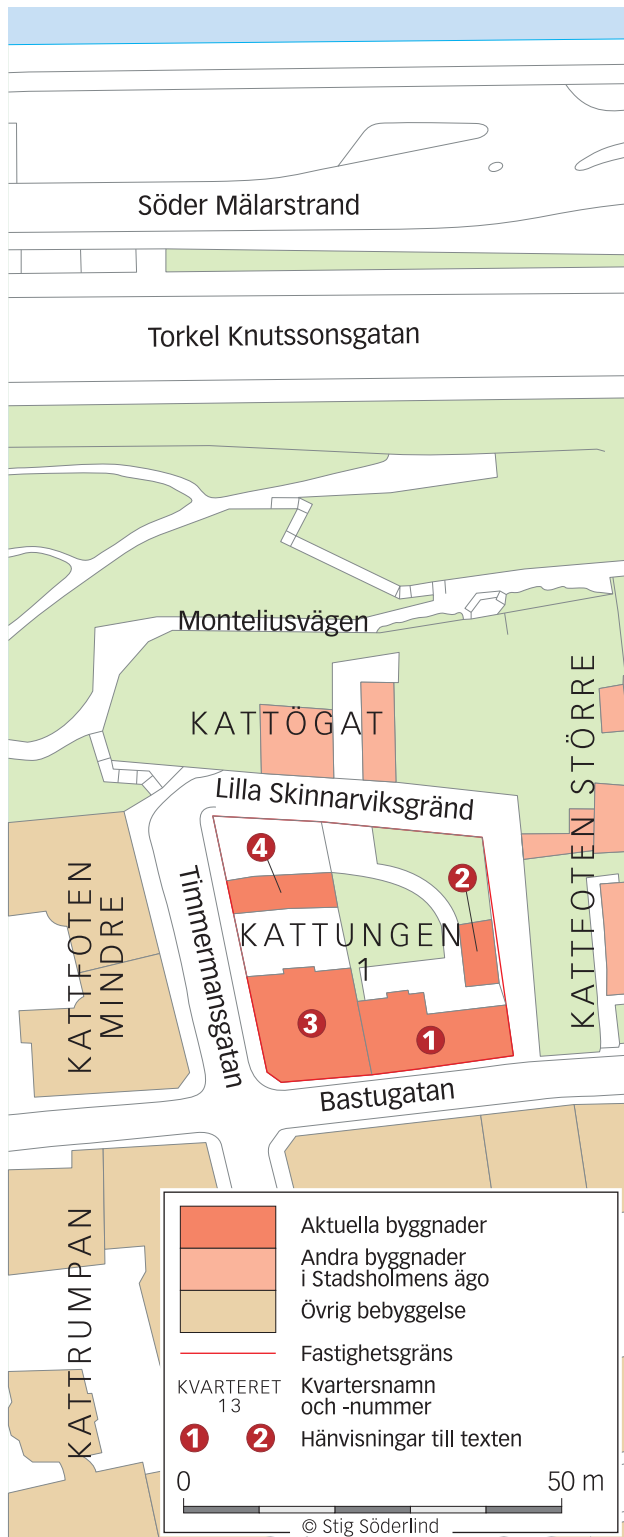
- 1 TRÄHUS FRÅN 1700-TALET**
- 2 STENHUS FRÅN CA 1750**
- 3 HYRESHUS FRÅN 1863**
- 4 UTHUS**

Den nuvarande fastigheten består av två äldre fastigheter som har slagits samman under senare tid. På den ena finns ett panelklätt timmerhus från omkring 1700 och ett slätputsat stenhus från omkring 1750 (nr 1 och 2 på kartan). På den andra fastigheten ersattes en äldre bebyggelse 1863 av ett hyreshus i fyra våningar (nr 3 på kartan).

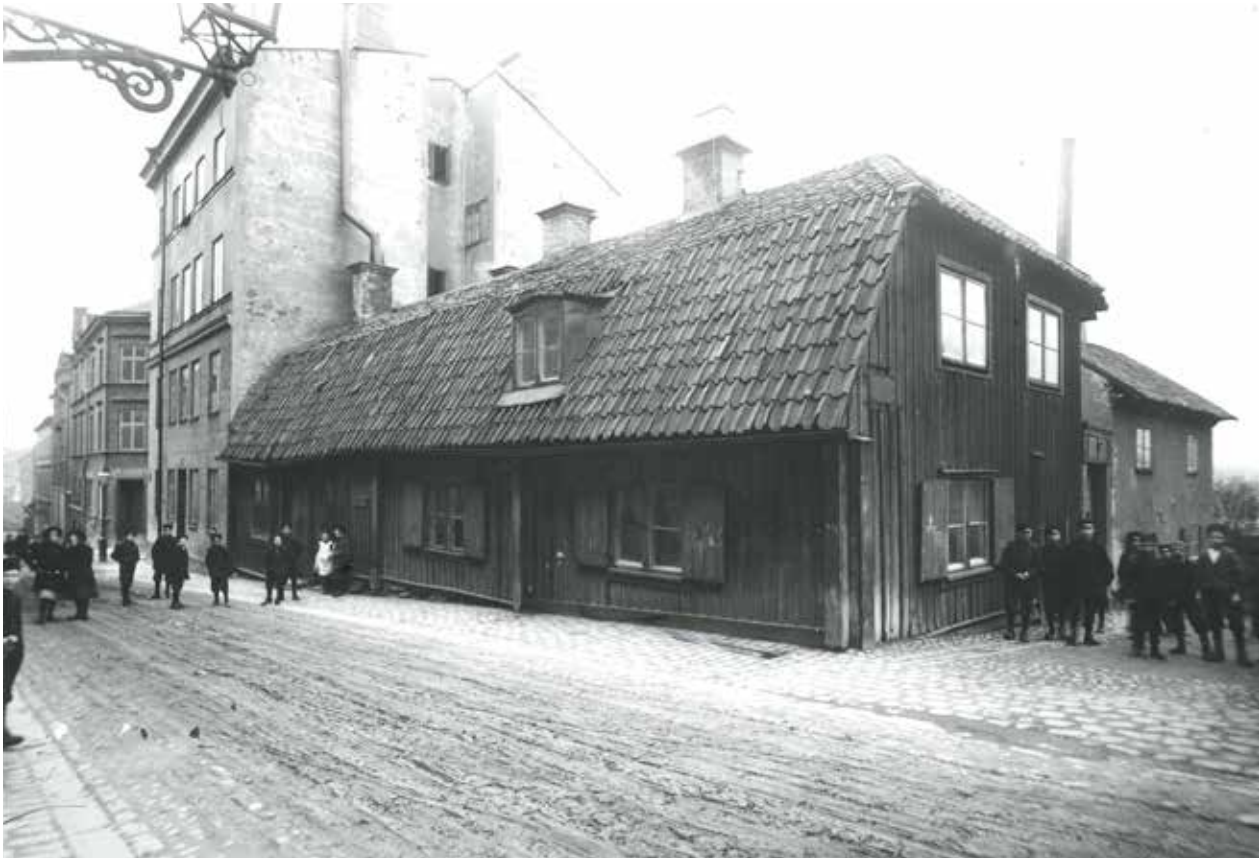
HÖRNET BASTUGATAN OCH LILLA SKINNARVIKSGRÄND 1910. VID DEN HÄR TIDEN HADE TRÄHUSET INKLÄDDA KNUTLÅDOR OCH FÖNSTERLUCKOR. SÅ SÅG HUSET UT FRAM TILL OMBYGGNADEN I BÖRJAN AV 1970-TALET. FOTO O. HEIMER, SSM E29450

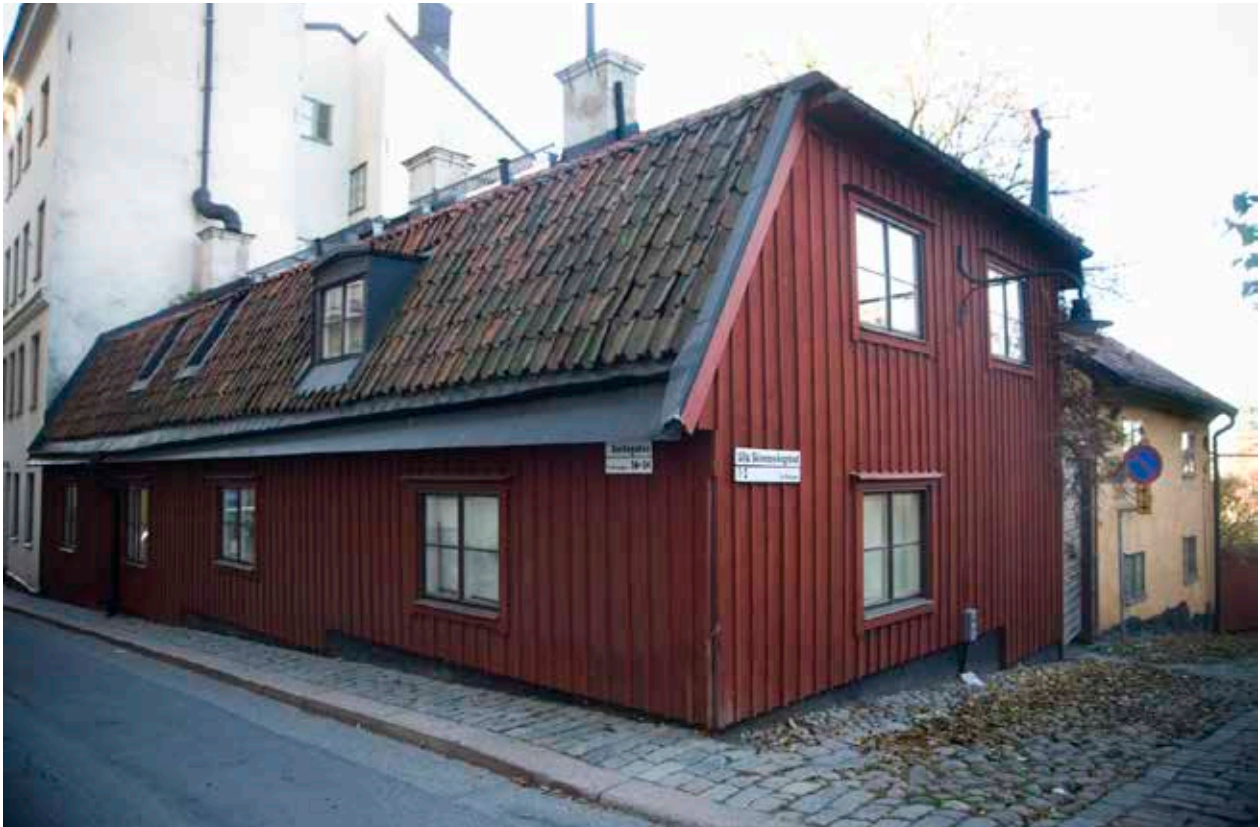
SAMMA HUS I DAG. KNUTLÅDOR OCH FÖNSTERLUCKOR HAR FÖRSVUNNIT OCH PÅ TAKET HAR TVÅ NYA TAKFÖNSTER KOMMIT TILL. T.H. SKYMTAR STENHUSET FRÅN 1700-TALET OCH I BAKGRUNDEN HUSET FRÅN 1863. FOTO J. MALMBERG.

Trähuset är en våning högt med brutet tak och valmad gavelspets. Det är täckt med enkupigt tegel och mot gatan finns en äldre, plåtklädd takkupa och två sentida takfönster. Mot gården finns två takkupor från senare tid. Huset har också två murade och putsade skorstenar. Fasaden är klädd med sentida locklistpanel. De inåtgående fönstren har två lufter med enkel spröjs och släta foderbräder.

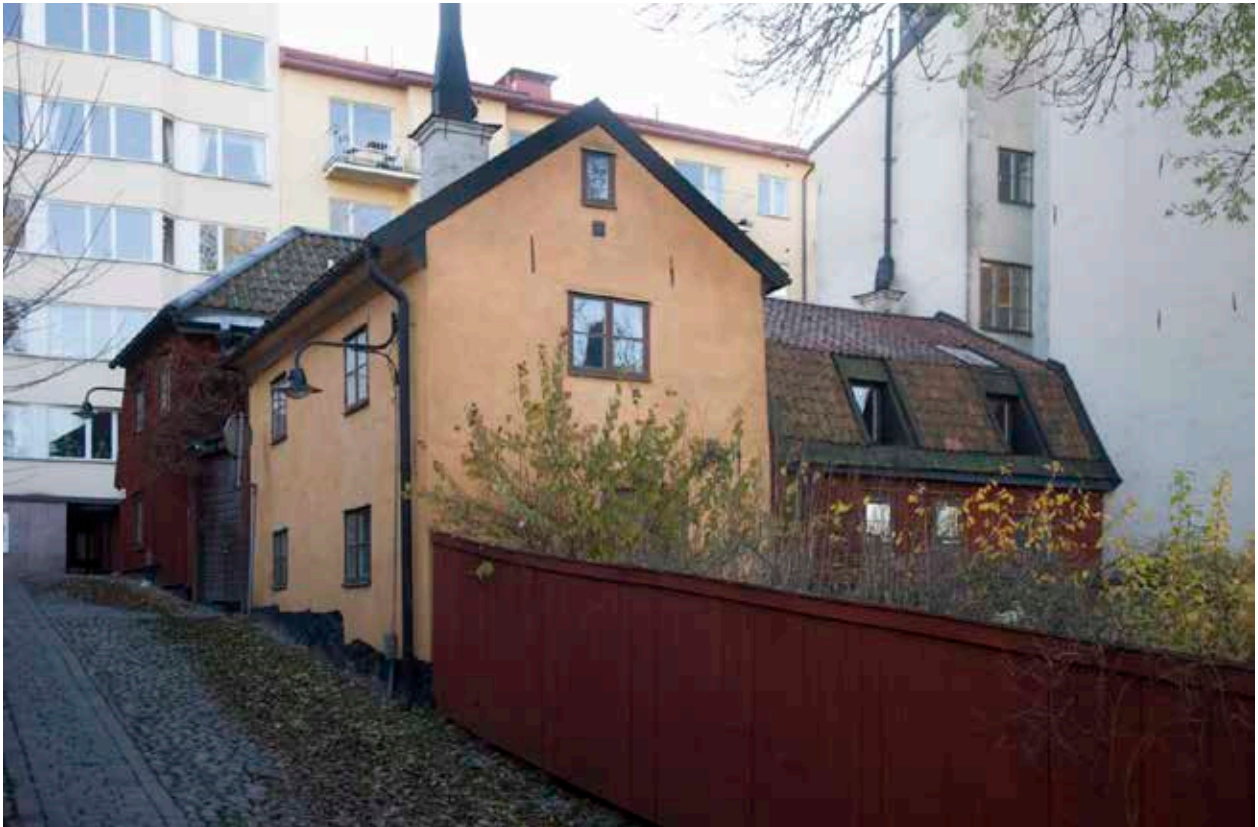
STENHUSET FRÅN OMKRING 1750. FOTO J. MALMBERG.

Det tvåvåninga stenhuset vilar på naturstensgrund och har slätputsade fasader med fönster i liv med fasaden. På norra gaveln sitter två ankarlutur av enkel modell. Fönstren är utåtgående med två lufter och enkel spröjs. Sadeltaget är täckt med tegel och den profilerade taklisten är kraftig och skjuter långt

ut över fasadlivet. Den putsade skorstenen har en så kallad dansare som var vanlig i slutet av 1800-talet och en bit in på 1900-talet.

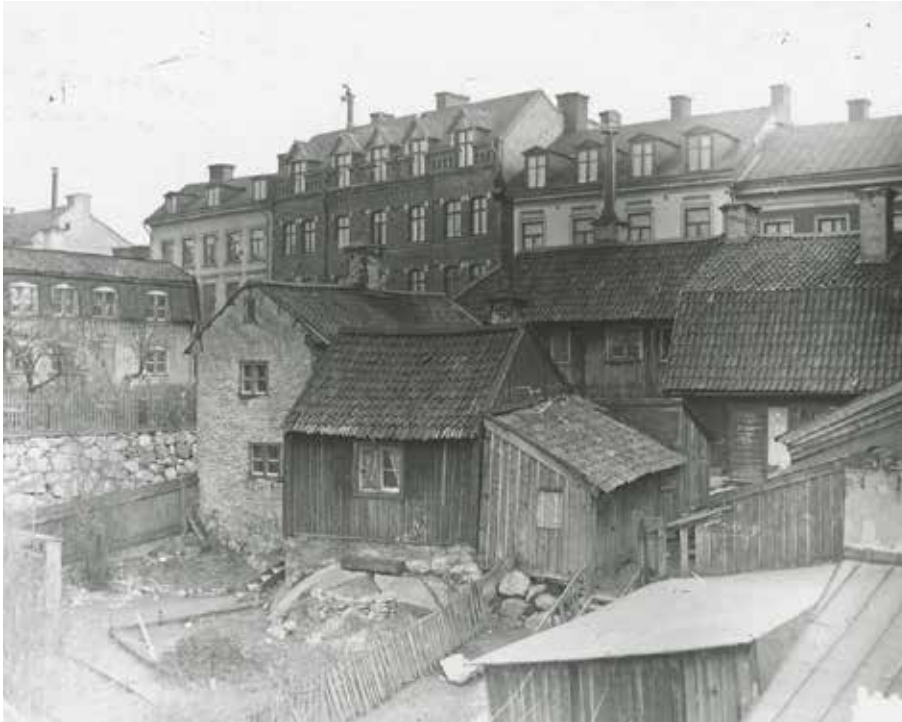
GÅRDEN TILL KATTUNGEN 1 OM-
KRING SEKELSKIFTET 1900. TILL
VÄNSTER SYNS GAVELN TILL STEN-
HUSET FRÅN OMKRING 1750 OCH I
BAKGRUNDEN SKYMTAR TRÄHUSETS
GÅRDSFASAD. FOTO SSM, F12280.

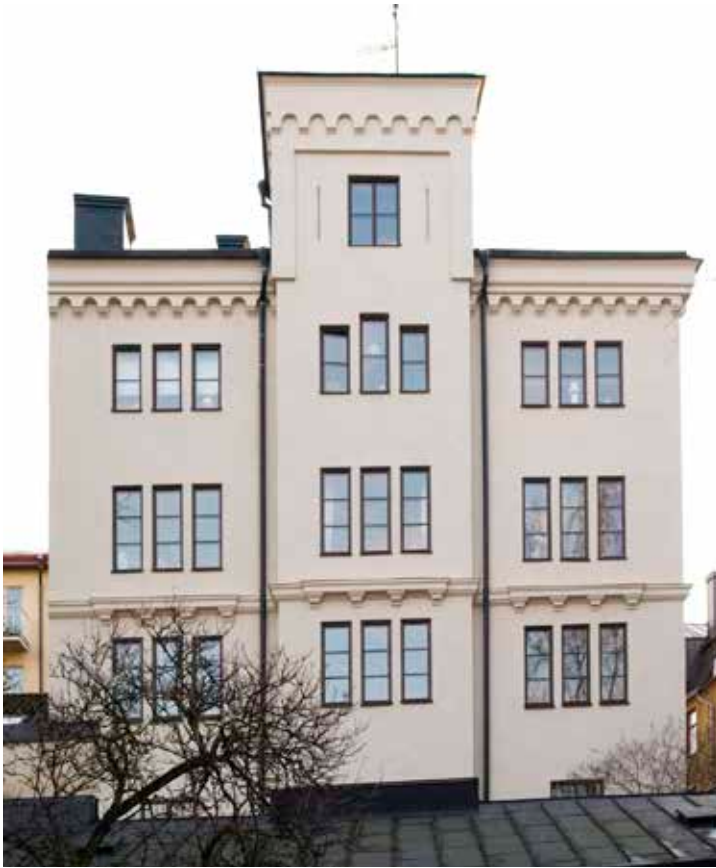
HUSET FRÅN 1863 RESER SIG SOM EN MEDELTIDA BORG PÅ MARIABERGET.
FOTO J. MALMBERG.

Byggnaden har fyra våningar med vindsvåning under flackt plåttäckt sadeltak. Fasaderna är slätputsade och avfärgade i en ljus beige färgton. Mot de båda gatorna är fasaden indelad med ett listverk mellan våning 1 och 2 trappor.

Mot norr har fasaden ett mittparti utformat som ett fyrkantigt torn. Under taket löper en medeltidsinspirerad taklist med rundbågar. Mot Bastu- och Timmermansgatorna är de grönmålade träfönstren på traditionellt vis fyr- och sexdelade. Mot norr består varje fönster av tre vertikala lufter med en eller två spröjsar per båg och smala, putsade ytor mellan lufterna.

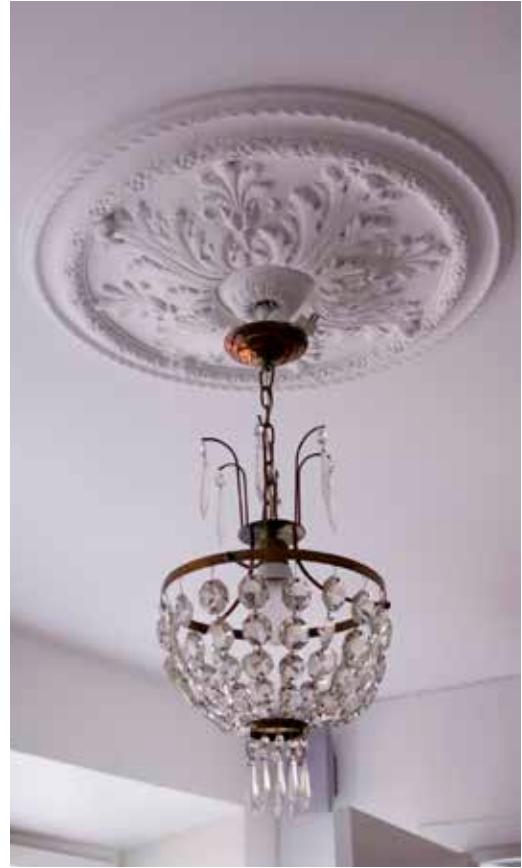
TAKROSETT AV GIPS FRÅN BYGGNADSTIDEN PÅ 1860-TALET.
FOTO J. MALMBERG.

moderniseringarna på 1960-talet och 1980-talet. Både den fasta inredningen och planlösningarna är huvudsakligen från samma tid, men ett antal profilerade fönsterfoder, några innerdörrar och takrosetter finns kvar från byggnadstiden.
