KONSTHALLEN 14

Allmänna Gränd 6, Falkenbergsgatan 5 A-C

DJURGÅRDEN

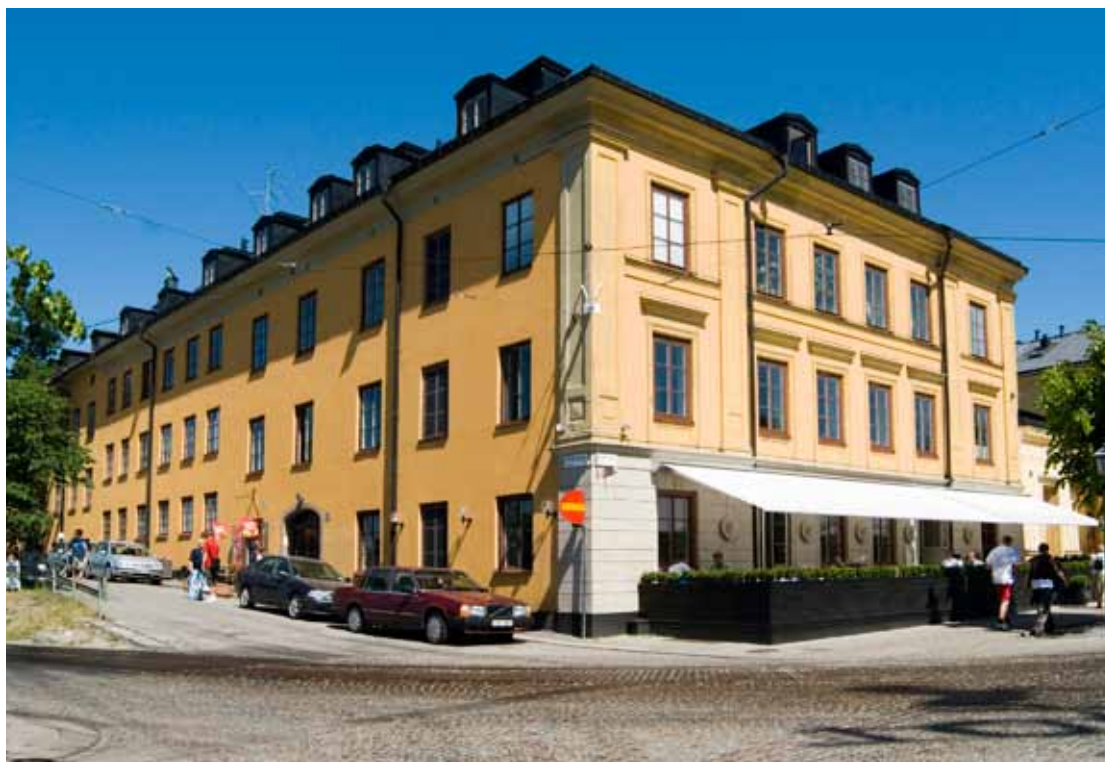
- 1 BYGGNAD UPPFÖRD 1861.
- 2 BYGGNAD UPPFÖRD 1849 OCH 1870.
- 3 BYGGNAD UPPFÖRD 1868-1870.
- 4 UTHUS UPPFÖRT 1870.
- 5 TILLBYGGNAD FRÅN 1972.

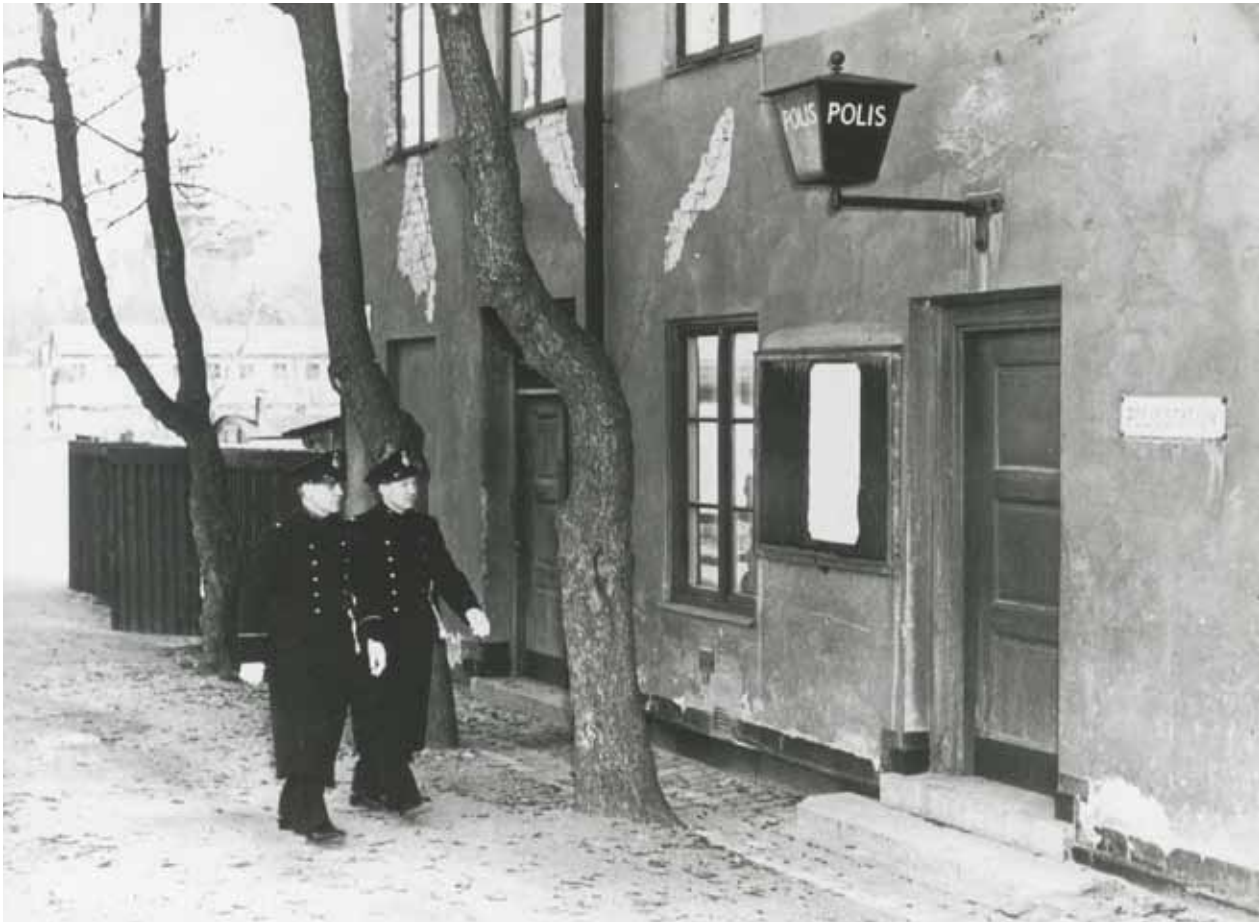
POLISSTATIONEN PÅ FALKENBERGSGATAN, HUS 1. SSM:S ARKIV. F 43310. EFTER FOTO AV DN, REFOTO L. AF PETERSENS 1950.

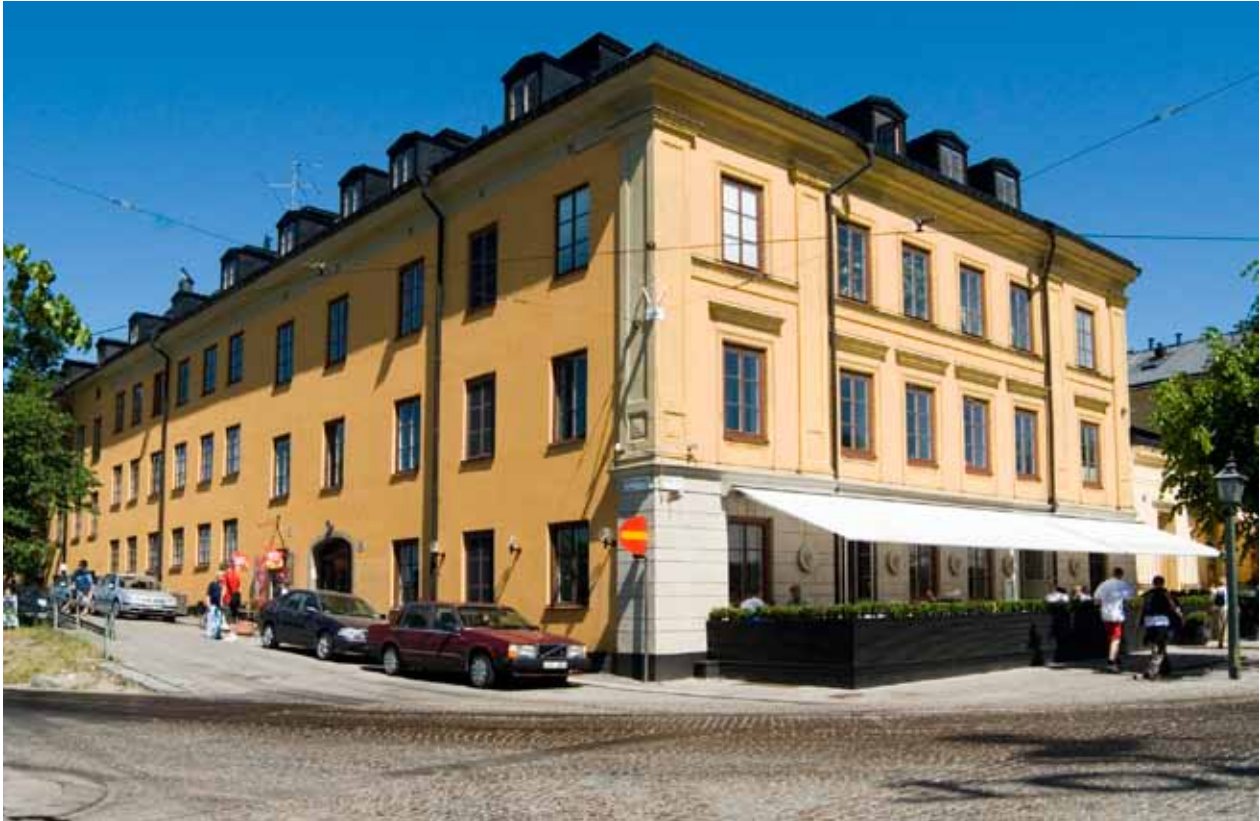
BYGGNADEN SEDD FRÅN HÖRNET ALLMÄNNA GRÄND /FALKENBERGSGATAN. I FASADEN MOT FALKENBERGSGATAN KAN DE OLIKA BYGGNADSETAPPERNA AVLÄSAS I DE SKILJDA FÖNSTERHÖJDerna. FOTO: J. MALMBERG.

Byggnaderna inom fastigheten uppfattas med sina enhetliga fasadmaterial, fönstertyper och färgsättning som en sammanhållen helhet. Byggnadsetapperna är dock tydligt avläsbara i gatufasaderna genom olika bjällklaghöjder och varierande utformning på de putsade taklisterna.

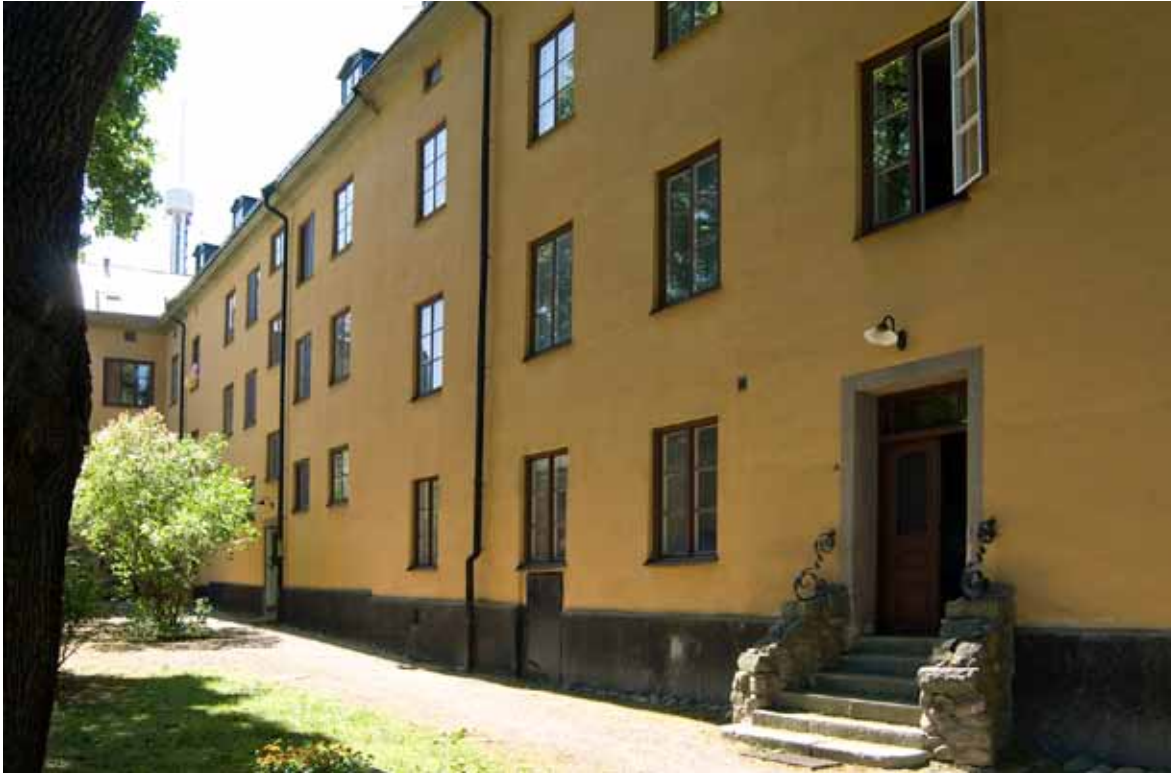
GÅRDSFASADEN TILL BEBYGGELSEN MOT FALKENBERGSGATAN. HUS 1 I FÖRGRUNDEN HAR EN TRAPPA MED SIDOR AV MARKSTEN SAMT DEKORATIVT SMIDESRÄCKE. HUS 2 OCH 3 HAR OLIKA BJÄLKLAGSHÖJDEN VILKET SYNS I FÖNSTRENS HÖJD. FOTO: J. MALMBERG.

Hus 3 har en slät fasad mot Falkenbergsgatan och en artikulerad fasad i uttrycksfull nyrenässans mot Allmänna Gränd. Bottenvåningen som inrymmer en restaurang är rusticerad och avfärgad i grått. I delen mot Falkenbergsgatan finns en liten affär. En uthyrningslokal finns i bottenvåningen på hus 1. Samtliga portar utgörs av brunmålade och glasade pardörrar. Den helfranska dörren i hus 1 är försedd med gjutjärnsgaller. Trappan till entrén i hus 1 har sidomurar med ingjuten fältsten krönt av dekorativa smidesdetaljer.

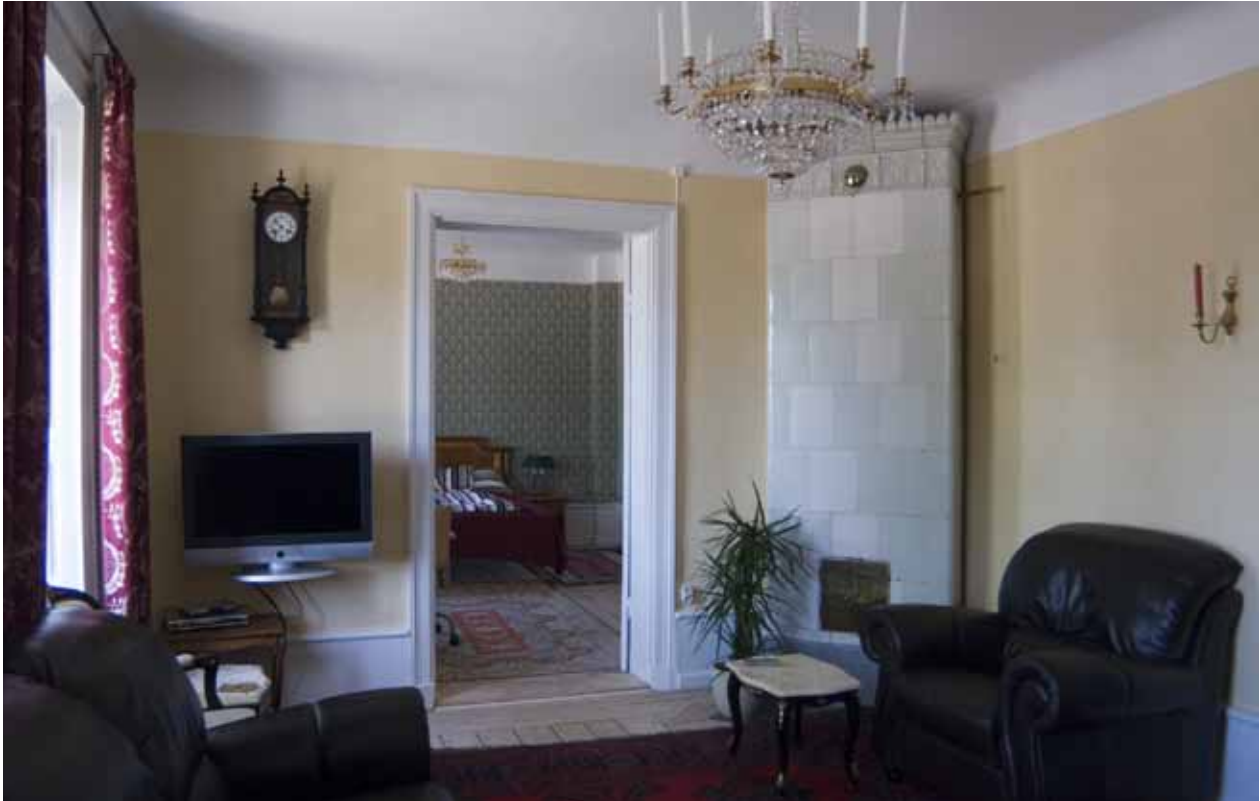
INTERIÖR MED FOTPANEL, PROFILERAT DÖRRFODER OCH KAKELUGN FRÅN 1800-TALET'S ANDRA HÄLFT. FOTO: J. MALMBERG.

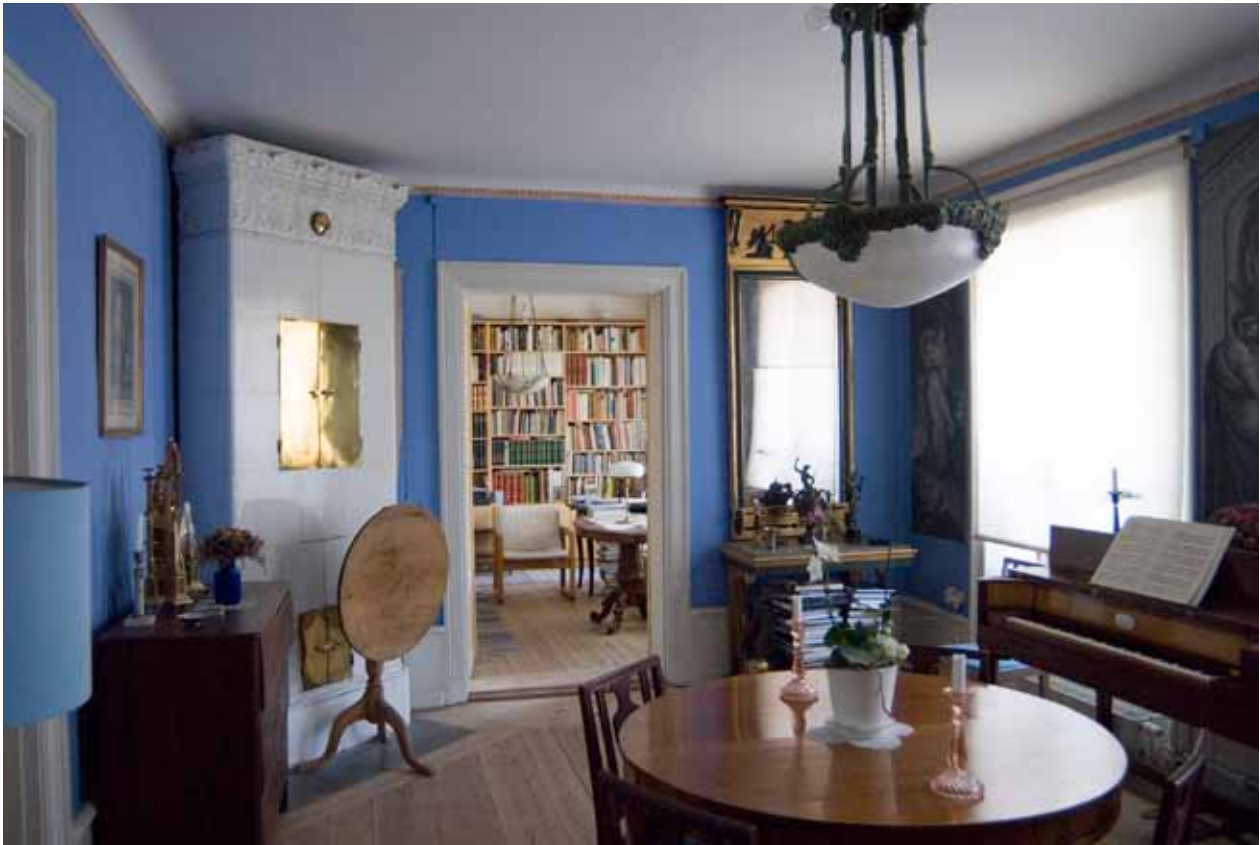
INTERIÖR MED FOTPANEL, PROFILERAT DÖRRFODER OCH KAKELUGN FRÅN 1800-TALET'S ANDRA HÄLFT. FOTO: J. MALMBERG.

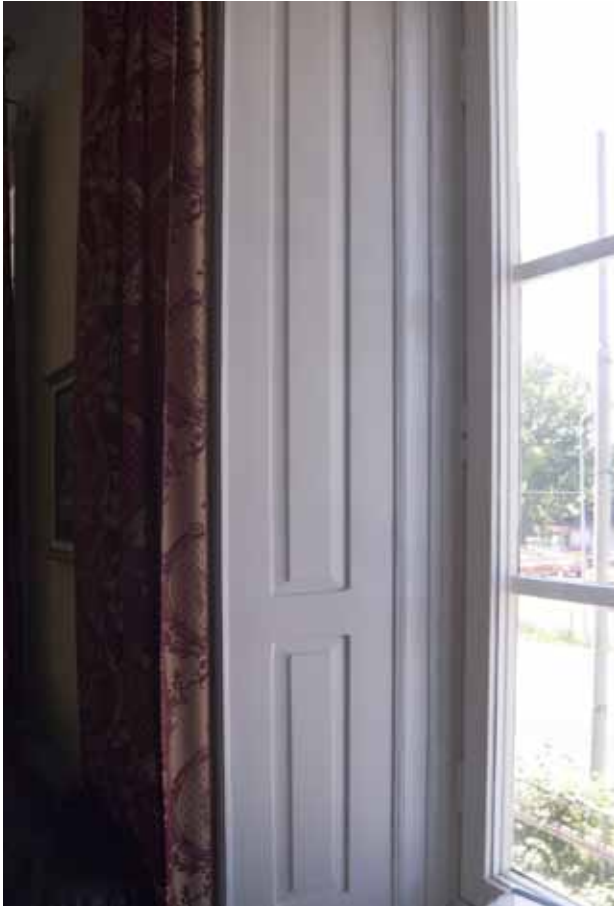
PROFILERAD FÖNSTERSMYGPANEL FRÅN 1800-TALET'S ANDRA HÄLFT. FOTO: J. MALMBERG.

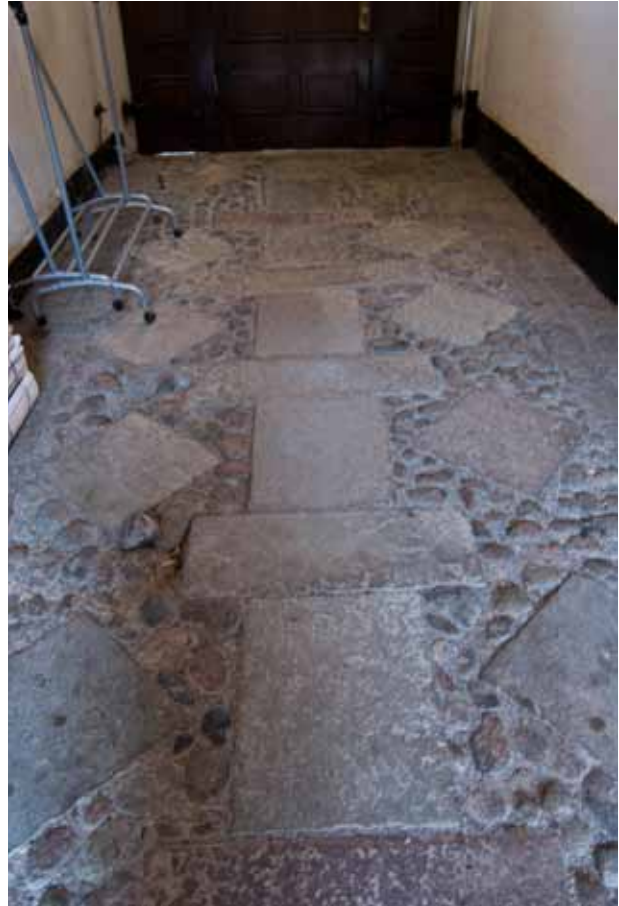
PORTGÅNGEN FRÅN FALKENBERGSGATAN TILL GÅRDEN HAR MARKBELÄGGNING AV MÖNSTERLAGD STEN. FOTO: J. MALMBERG.

Gården nås från Falkenbergsgatan via en portgång i hus 3 med en kraftfullt utformad ekport med spröjsat överljus från 1900-talets första årtionden. Portgångens mönsterlagda sten övergår i en gårdsbeläggning av grus och gräs. På gården växer lönn, alm, syren och fläder. Det gulputsade och utvändigt till karaktären bibehållna gårdshuset från 1870 används av restaurangen som bland annat förråd. I norr avgränsas tomten av ett ofärgat plank. De tre trapphusentréerna nås från gården. Till hus 3 återfinns entrén i portgången.
