KRIGSMANSKASSAN 4

Östra varvsgatan 4 a-c

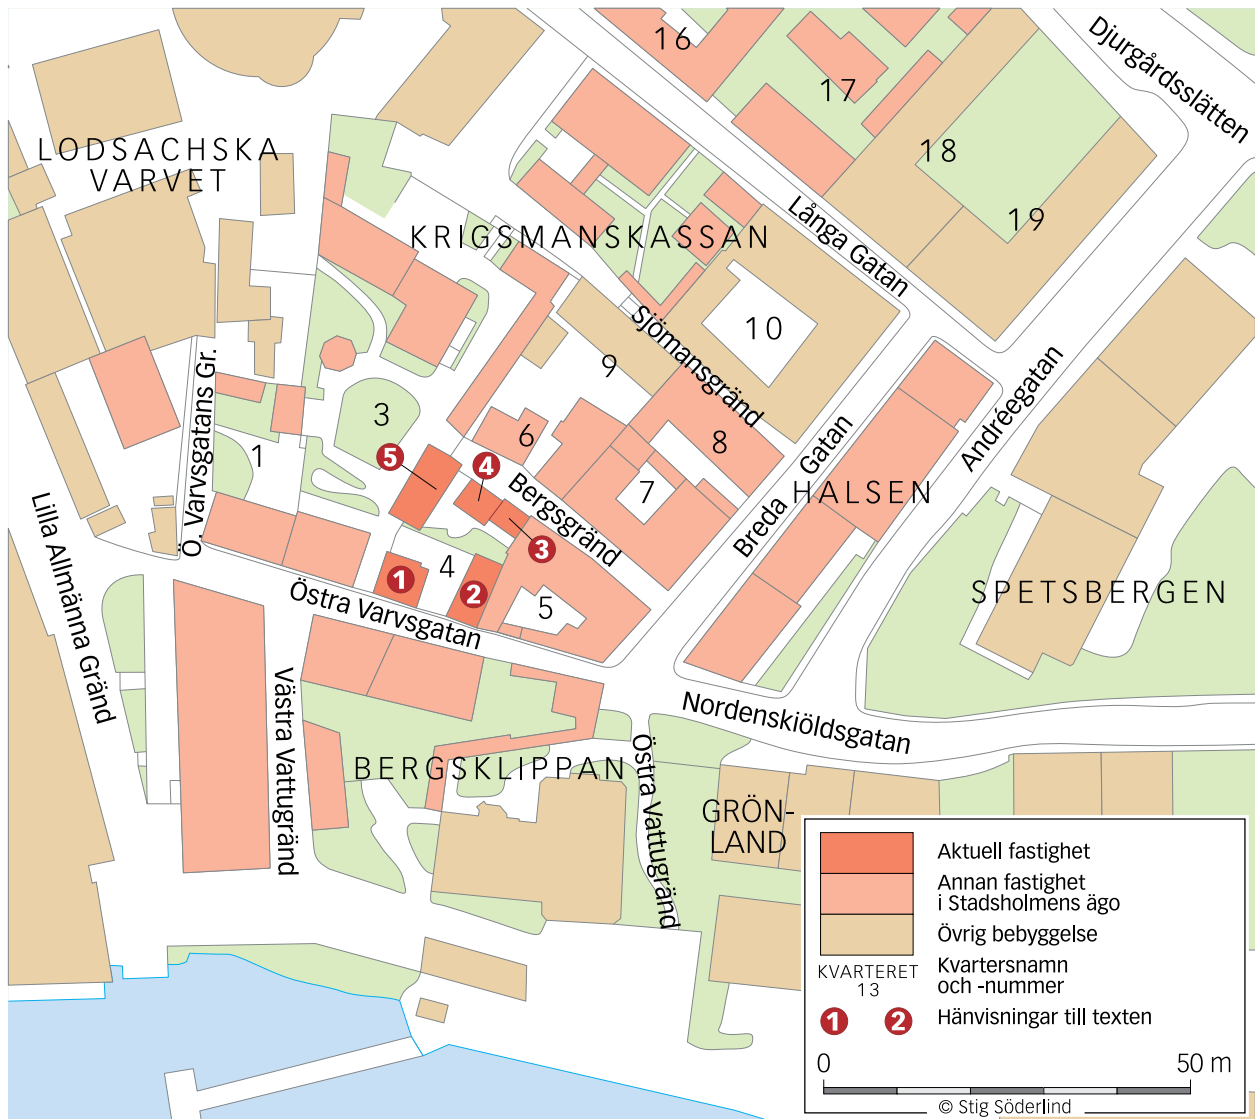
- 1** ÖSTRA VARVSGATAN 4A
- 2** ÖSTRA VARVSGATAN 4C
- 3** ÖSTRA VARVSGATAN 4B
- 4** TILLBYGGNAD FRÅN 1960-TALET
- 5** GÅRDSHUS

Idag utgör bostäderna exempel på 1700-talets enkla boendemiljö. Ett av husen (hus nummer 1 på kartan) byggdes på med en våning under 1800-talet, övriga bevarar 1700-talets skala med små kvadratiska fönster.

Det finns inte många källor som kan berätta om byggnadernas äldsta karaktär men troligtvis var inredningen enkel. Enligt en inventering från 1917 var husens volymer likt dagens, bortsett från hus nummer 3b och 4 som tillkom 1966.

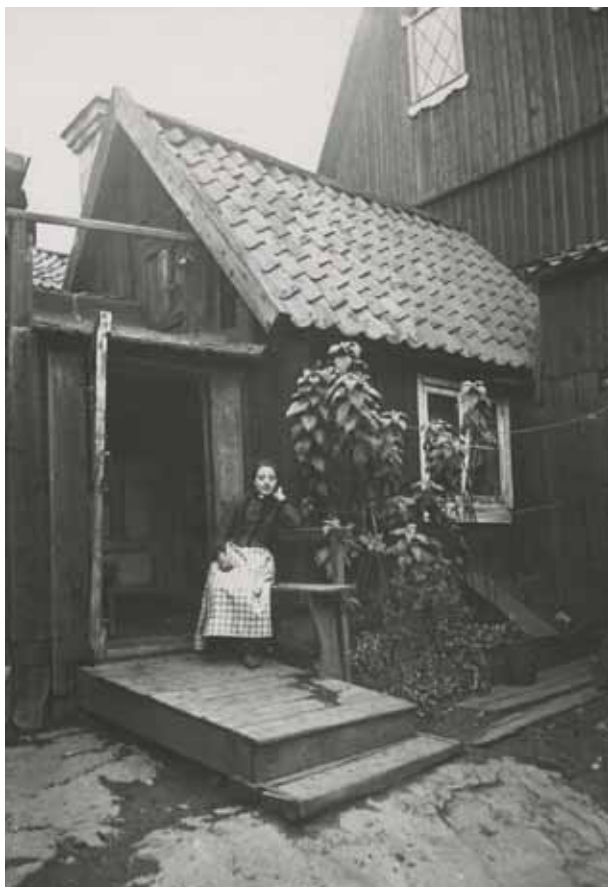
KVINNA UTANFÖR ÖSTRA VARVSGATAN 4B. FOTO FRÅN TIDEN OMKRING SEKELSKIFTET 1900, INNAN TILLBYGGNADEN FANNS. OKÄND FOTOGRAF. SSMF45595.

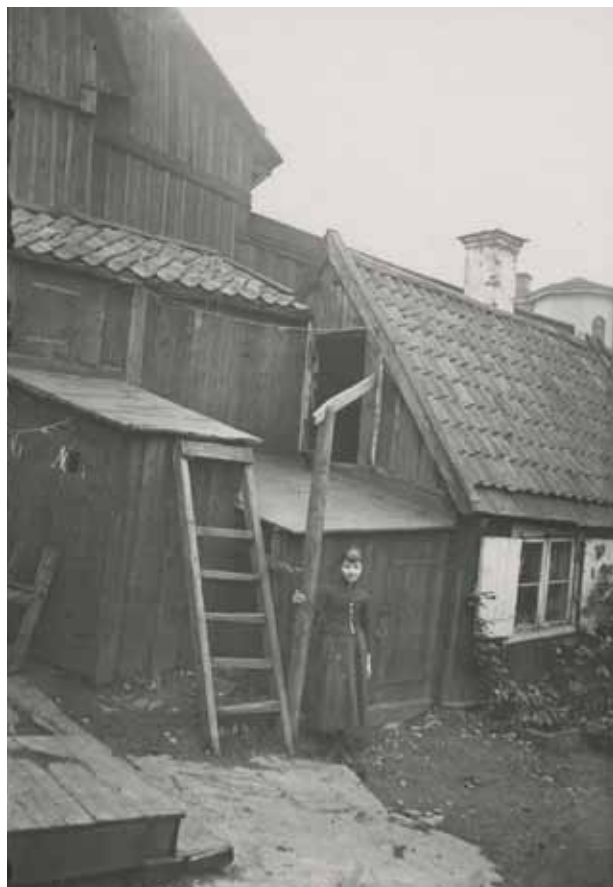
ÄLDRE BILD ÖVER ÖSTRA VARVSGATAN 4C, TROLIGTVIS FRÅN TIDEN OMKRING SEKELSKIFTET 1900. OKÄND FOTOGRAF. SSMF45596.

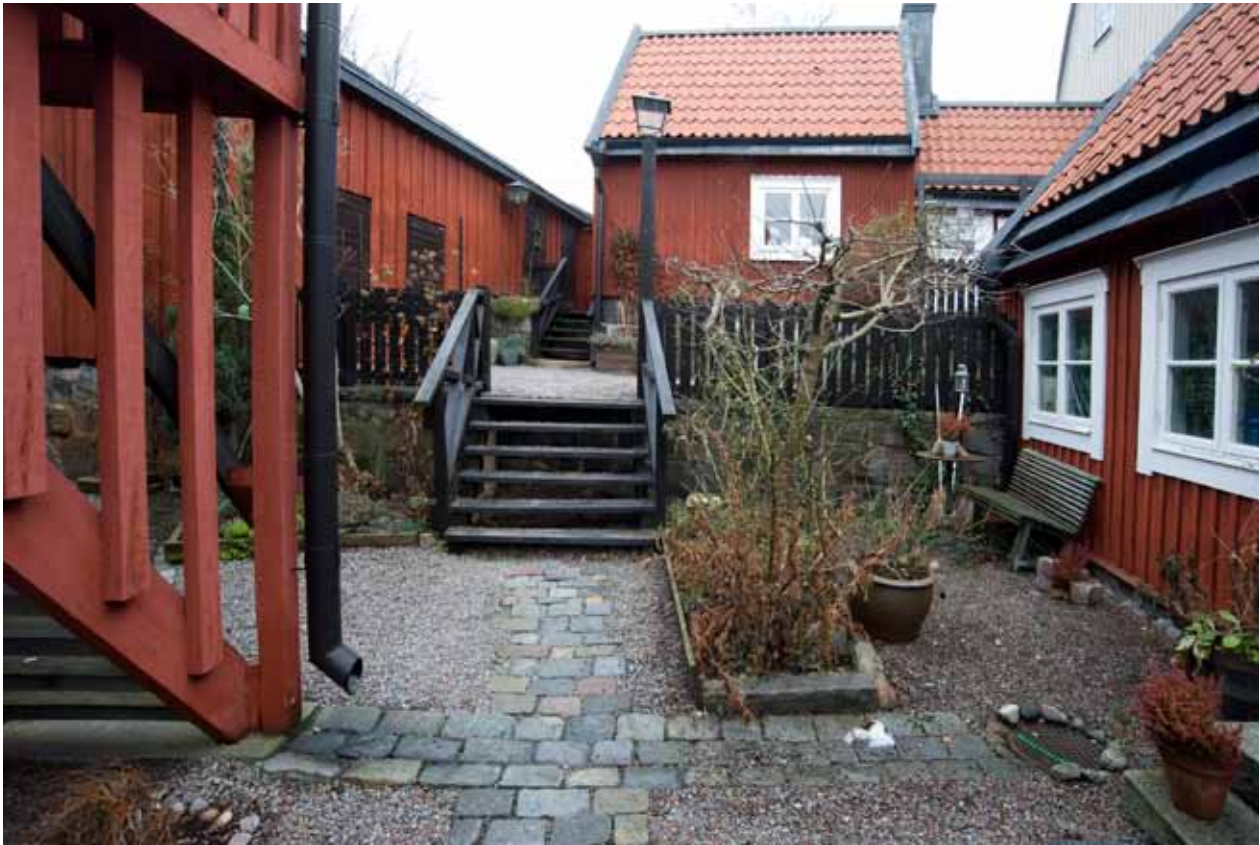
FASTIGHETENS GÅRDSRUM MED TERRASSER OCH PLANTERINGAR. FOTO: J. MALMBERG.

Byggnaderna omger en gård på slutningen mellan Östra varvsgatan och Bergsgränd med inkörsportar mot båda gatorna. Gården är planterad och terrasserad med hjälp av stenmurar och staket. Mellan de olika nivåerna som består av singel, planteringar och gångar av sten går trätrappor. Gårdens karaktär skapades vid renoveringen 1966.

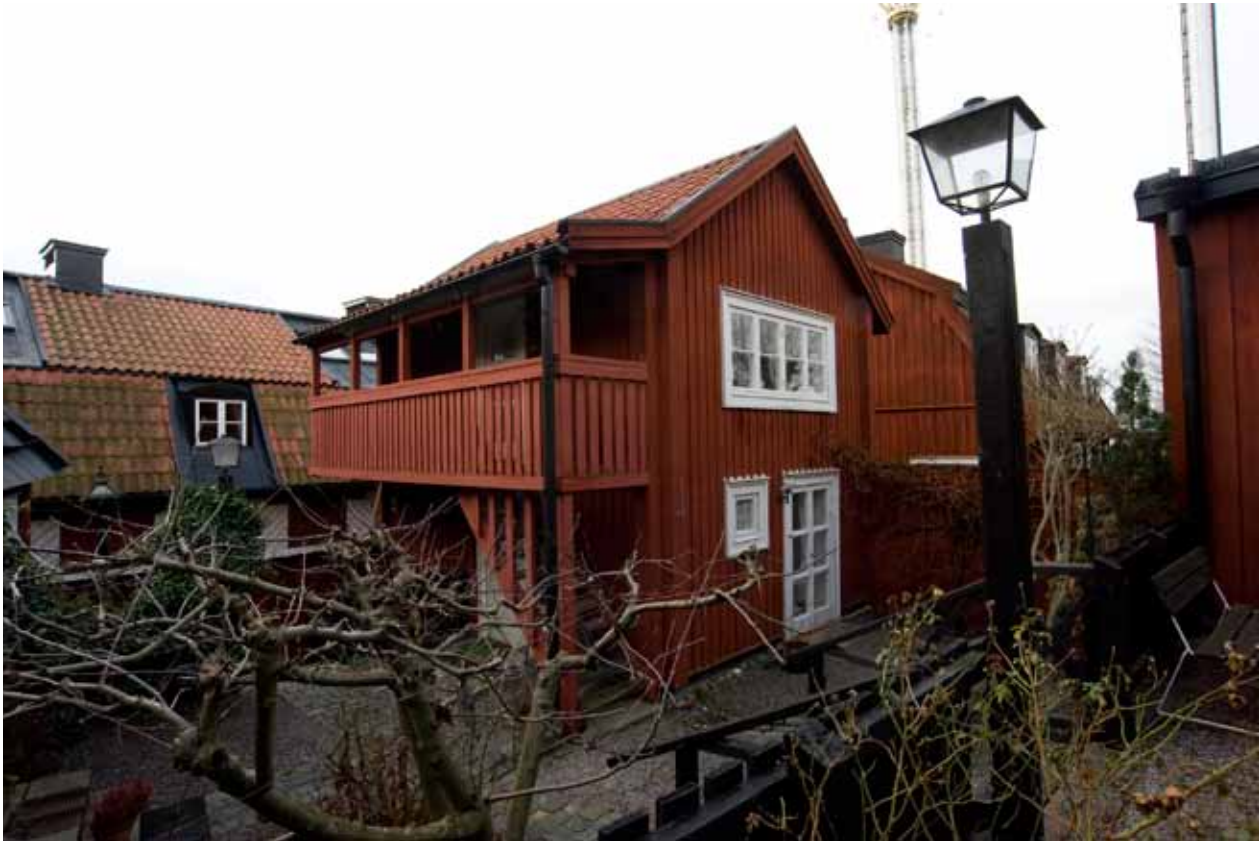
HUS NUMMER 1 PÅ KARTAN VAR URSPRUNGLIGEN EN STUGA I EN VÅNING MEN BYGGDES PÅ TILL TVÅ VÅNINGAR UNDER 1800-TALET.
FOTO: J. MALMBERG.

Krigsmanskassan 4 gavs sitt nuvarande namn 1922, dessförinnan hette det kvarteret Kyrkogården. Huset vid Östra varvsgatan, nummer 1 på kartan, byggdes sannolikt vid Djurgårdsstadens etablering på 1730-talet som en timrad stuga i en våning. Den finns utpekad på Petrus Tillaeus karta över Djurgården 1736. Tomten ägdes vid tillfället av timmermannen Erich Nyman. Under 1800-talet byggdes huset på med en våning. År 1742 var timmermannen Samuel Ryberg fastighetens ägare. Sannolikt uppförde han ett hus, hus nummer 2 på kartan, under 1740-talet. Huset vid Bergsgränd, hus nummer 3a på kartan, uppfördes troligtvis under 1700-talet, det är dock oklart vilket årtal. År 1966 byggdes det ut mot väster, nuvarande hus nummer 3b på kartan.

Hus nummer 1 på kartan hade en dörr mot gården med fyrkantigt fönster och 1700-talsbeslag. Den övre våningen hade en utskjutande tillbyggd svalgång som delvis var inklädd med bräder. Till denna fanns en trappa på gården. I gaveln mot gården fanns en lucka med hasp och i gaveln mot gatan var en hög och tjärad stensockel samt fönster med enkla omfattningar.

Hus nummer 1 är ett tvåvånings bostadshus med gaveln mot gatan. Det står på en murad gråstenssockel. Fasaderna är klädda med rödmålad locklistpanel under ett tegelklätt sadeltak. Fönstren är kvadratiska med två utåtgående spröjsade bågar och omges av profilerade och vitmålade fönsterfoder. Dörrarna är vitmålade med fönster. Fönster och dörrar är från renoveringen under 1960-talet. Den östra fasadens andra våning har en balkong med en trappa till gården. Invändigt präglas huset av 1966 års renovering vad gäller ytskikt, kök och badrum.

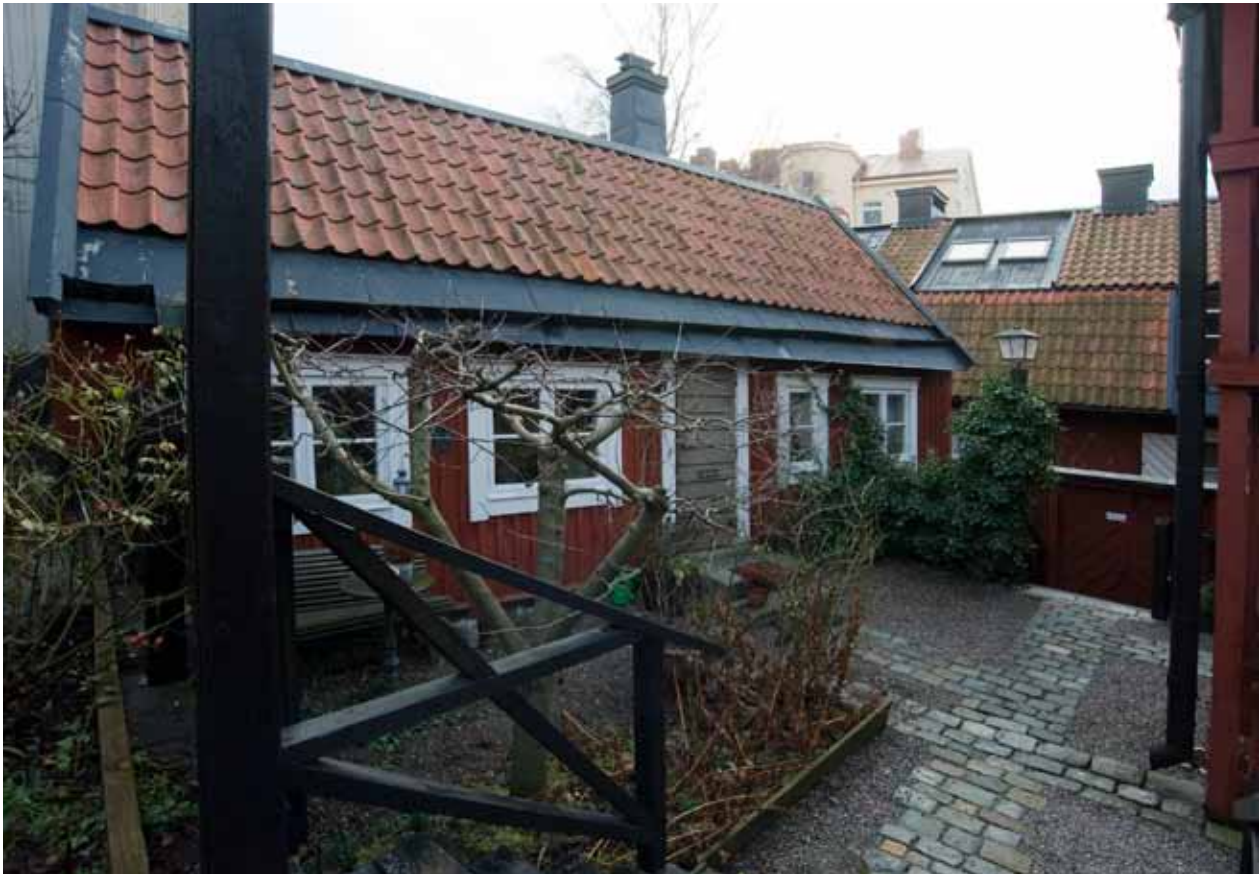
HUS NUMMER 2 PÅ KARTAN MED VY MOT SÖDER. FOTO: J. MALMBERG.

Hus nummer 2 på kartan hade breda fönsteromfattningar som var målade i ljusblå kulör. Mot gården fanns en tillbyggd förstuga med plåttak och två fönster, det ena var försett med luckor. Huset var byggt med sparrtak utan kroppås. Åsnockarna var synliga på gaveln mot gården. Från förstugan klev man in i köket som var placerat i mitten av huset. På var sida om köket låg ett rum. Enligt inventeringen fanns en målad kakelugn och gångjärnsbeslag av 1700-talstyp i huset.

Byggnaden är en våning hög med rödmålade och panelade fasader under ett tegelklätt sadeltak med plåtklädd skorsten. Fönstren är kvadratiska med en och två utåtgående och spröjsade bågar. De omges av vitmålade fönsterfoder. Huvudentrén mot gården

består av en brädklädd dörr. Fönster och dörrar är från renoveringen under 1960-talet. Invändigt präglas huset, likt de andra husen på gården, av 1966 års renovering vad gäller ytskikt, kök och badrum.

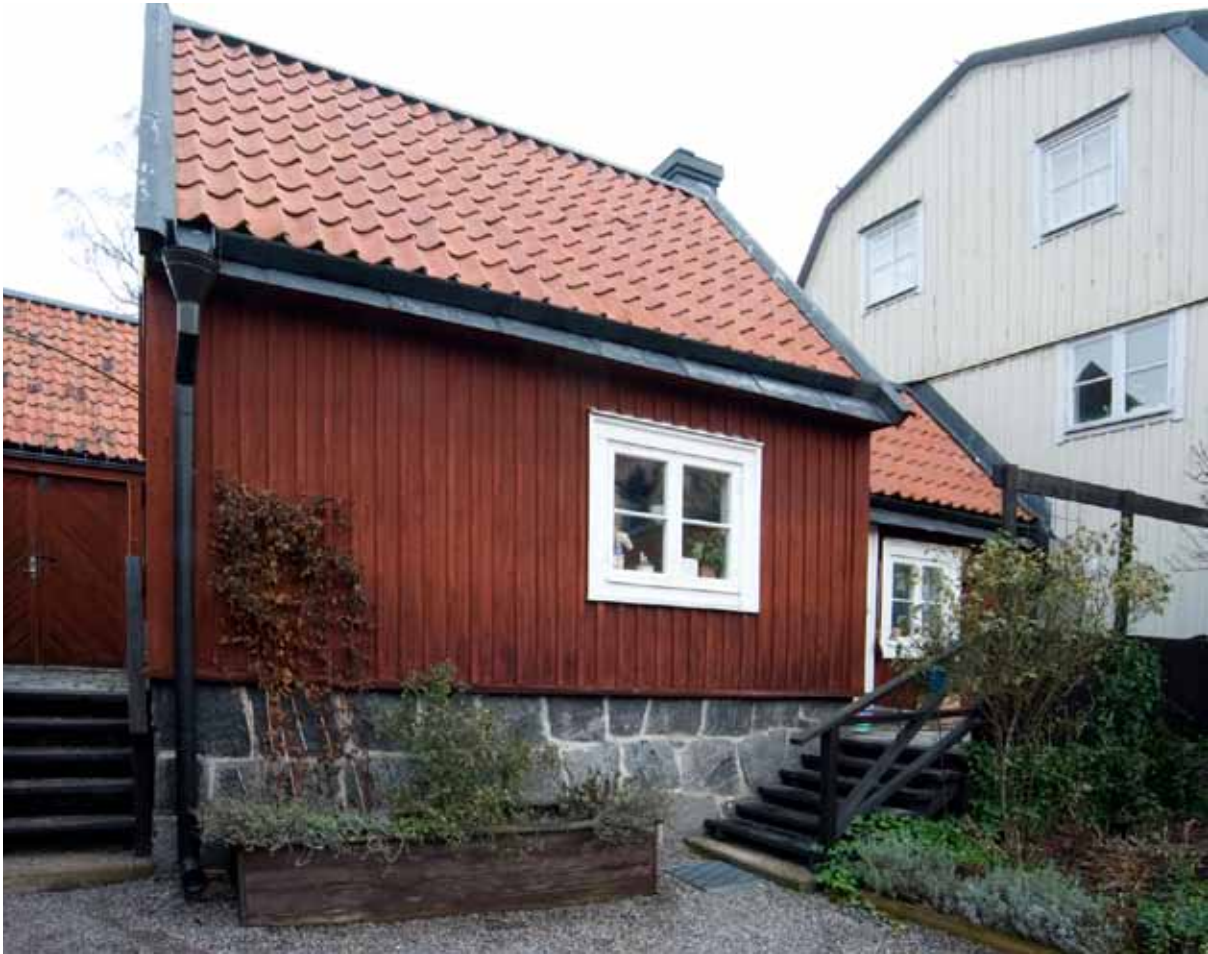
DEN MINDRE RÖDPANELADE STUGAN TILL HÖGER BYGGDES TILL MED EN HUSKROPP, DEN VÄNSTRA I BILD, UNDER 1960-TALET.
FOTO: J. MALMBERG.

Huset består av två delar; mot öster står den äldre delen som har en lägre skala än den västra tillbyggnaden som uppfördes 1966. Båda delarna har rödmålade, panelade fasader och enkupigt sadeltak med plåtklädd skorsten. Fönstren är små och kvadratiska med två utåtgående spröjsade bågar som omges av vitmålade foder. I den tillbyggda delen omges gatufönstret av luckor. Entrédörren är vitmålade med ett fönster. Fönster och dörrar är från renoveringen under 1960-talet. Invändigt präglas huset av 1966 års renovering vad gäller ytskikt, kök och badrum. Den västra tillbyggnadens vind inreddes under 1980-talet.
