KRIGSMANSKASSAN 5

Breda gatan 8 C-D

DJURGÅRDEN

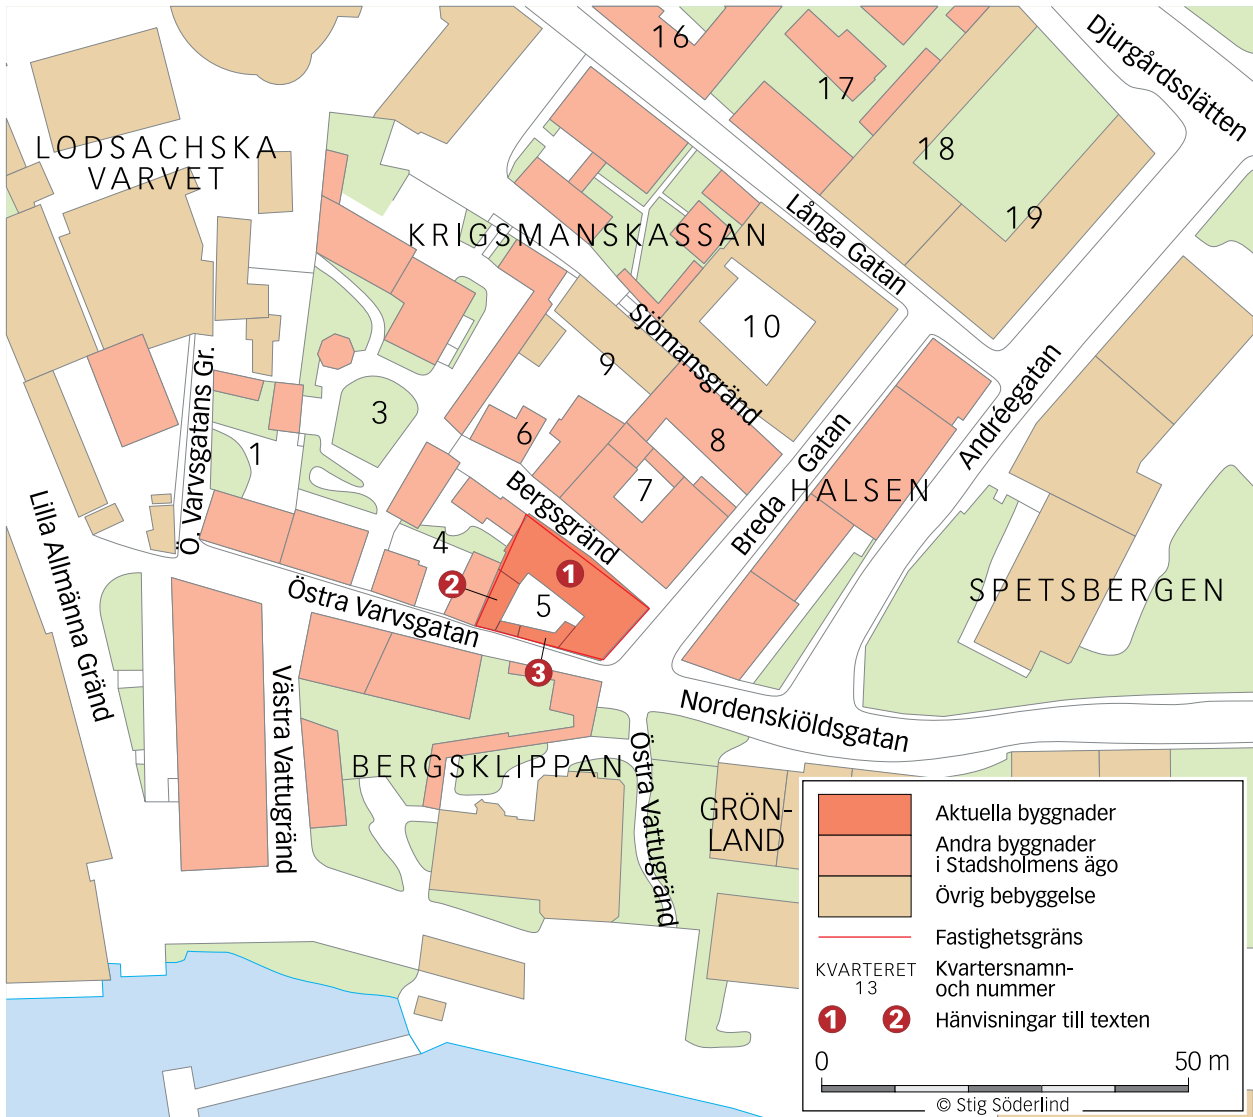
- ① BOSTADSHUS
- ② GÅRDHUS/ATELJÉ
- ③ UTHUS

Bostadshuset (nummer 1 på kartan) är ett timrat och panelat tvåvåningshus. Det står på en murad gråstenssockel och täcks av ett plåttäckt mansardtak. Fasaderna är vitmålade och har synliga knutlådor samt en kraftig taklist. I huvudfasaden mot Breda gatan finns en körport och en före detta butiksentré indragen från fasadlivet. Båda har ett dekorativt gavelkrön med tandsnittsfris, troligtvis från 1841. Den före detta butiksentrén är försedd med två brunmålade luckor, utformade med liggande panel och rombform. Dörren, liksom största delen av husets

Gårdshuset, nummer 2 på kartan, inreddes till

ateljé vid renoveringen under 1960-talet. Dessförinnan innehöll det bodar. Huset har panelade och vitmålade fasader under ett pulpettak av svart plåt. I fasaden sitter kvadratiska fönster med mittpost och två spröjsade bågar och i taket finns takfönster.

Uthuset, nummer 3 på kartan, är små förråd som även de inreddes vid renoveringen. Likt övriga fasader är de panelade och vitmålade med en dörr till varje förråd. Dörrarna är utformade med jalusi och fyllningar.

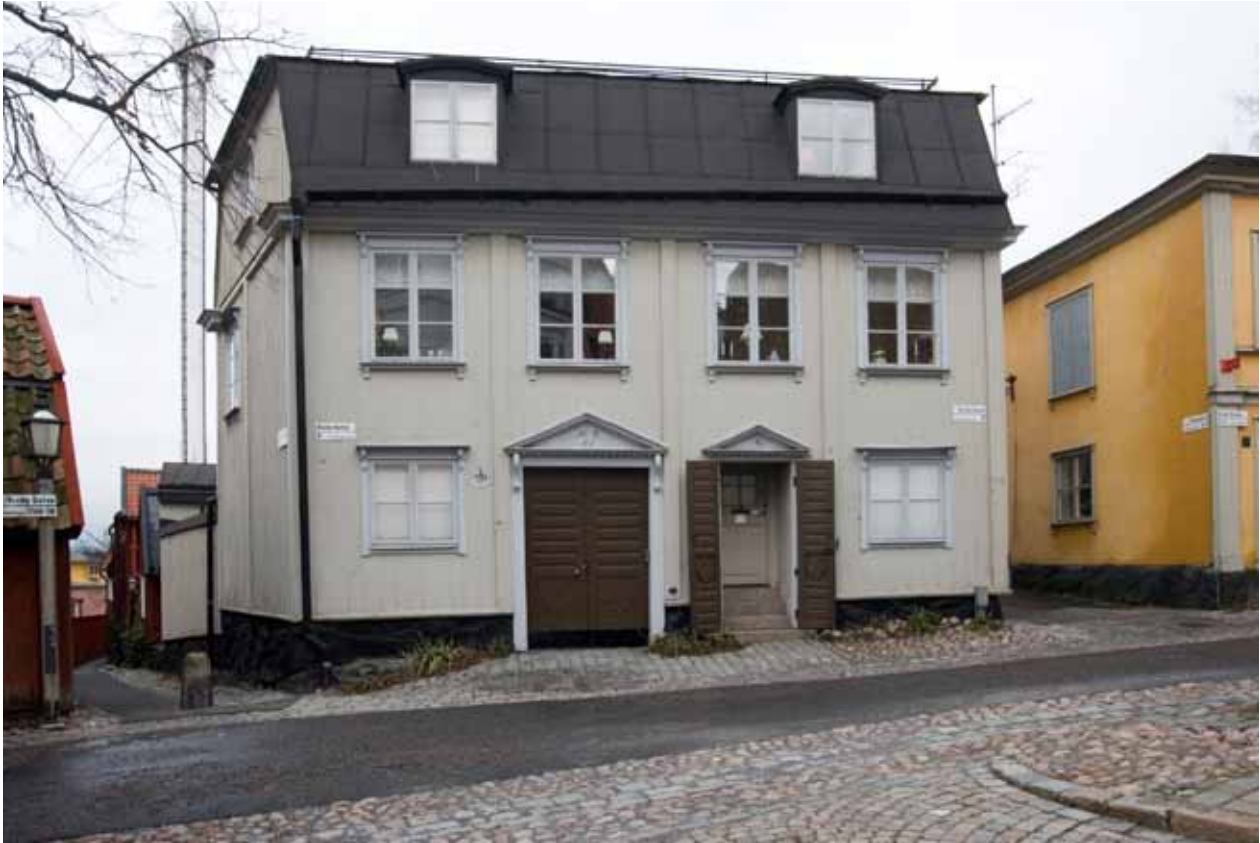
HUVUDFASAD MOT GATAN, PRÄGLAT AV 1800-TALET'S FORMSPRÅK MED LJUSA FASADER I TVÅ VÅNINGAR. FOTO: J MALMBERG.

Husets fönster har varierande storlekar och foder. Bottenvåningens fönster är små och kvadratiska medan den andra våningens fönster är större rektangulära. Alla är utåtgående med mittpost och två spröjsade bågar. Huskroppen mot Breda gatan omges av dekorativa foder, övriga är släta. I takfal-

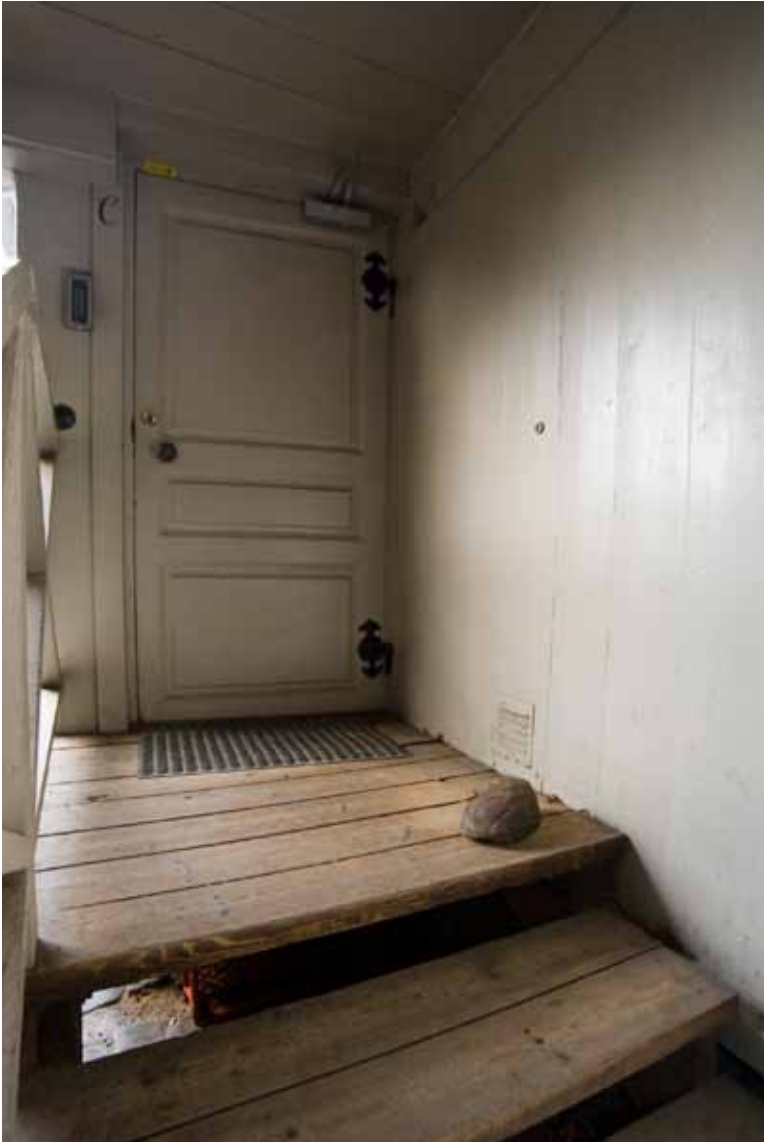
ÄLDRE 1700-TALS DÖRR MED TRE FILLNINGAR OCH DEKORATIVA GÅNGJÄRN. FOTO: J MALMBERG

Körportens entrédörrar är troligtvis från 1841 och har dekorativa blad av liggande panel och rombform. I körporten finns en panel som troligtvis är från 1700-talet. Här finns ett entréparti till trapphus 8a med en äldre enkeldörr med tre fyllningar och gångjärn från 1700-talet.

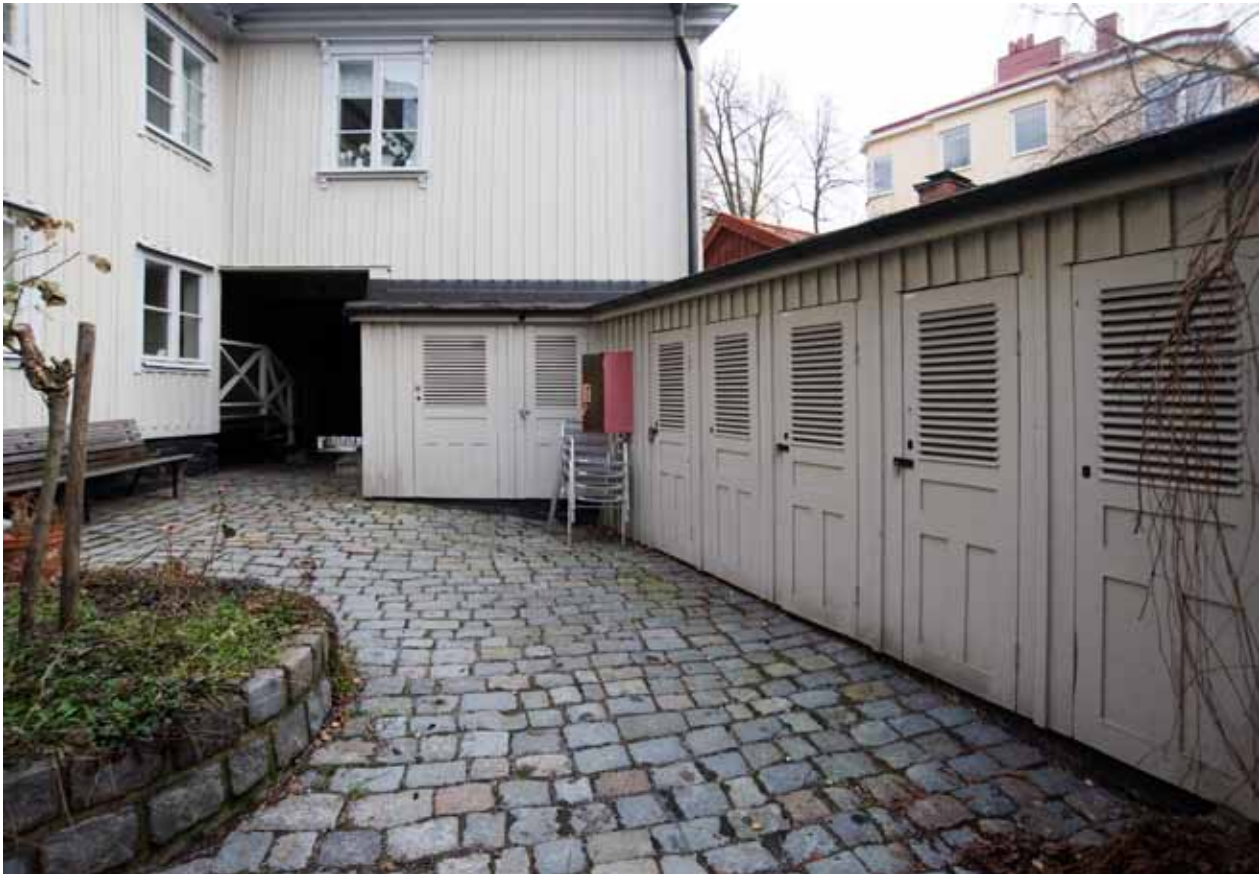
GÅRDSMILJÖ MED KRINGLIGGANDE BYGGNADER. FOTO: J MALMBERG.

Fastigheten består av ett bostadshus, gårdshus och uthus omkring en stensatt gård.

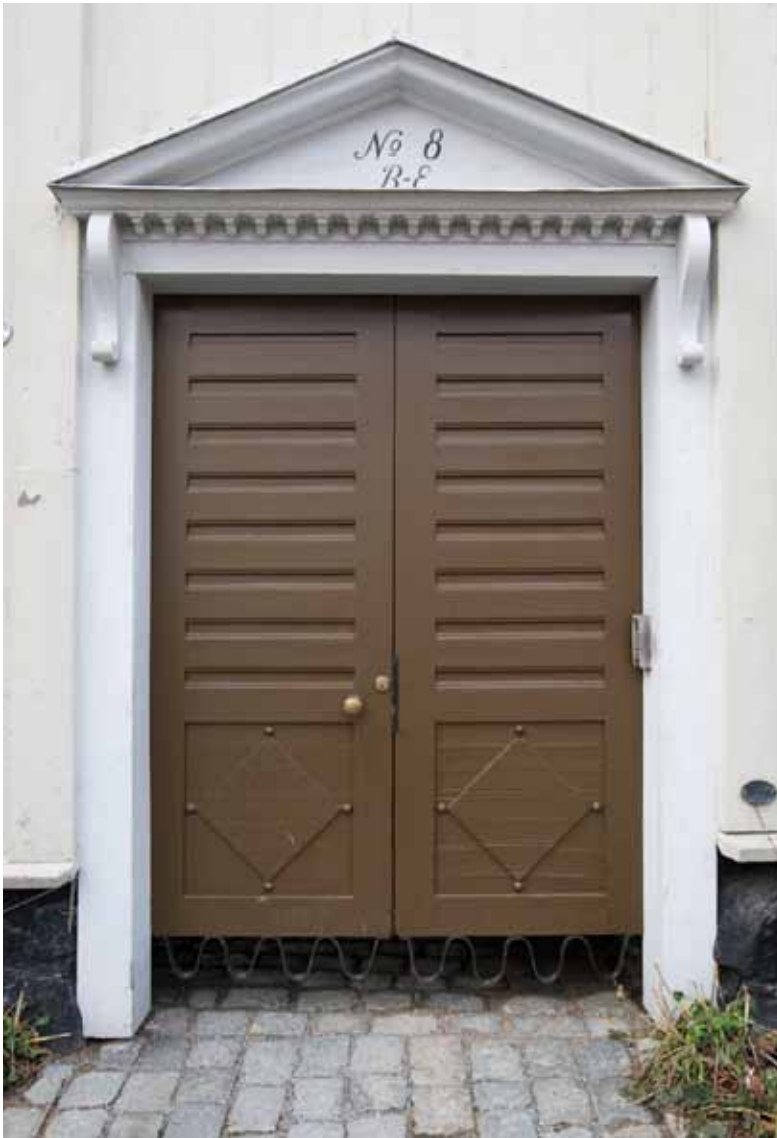
DEKORATIV PORT MED GAVELKRÖN. SANNOLIKT FRÅN OMBYGGNADEN 1841. FOTO: J MALMBERG.
