KRIGSMANSKASSAN 6

Bergsgränd 4

DJURGÅRDEN

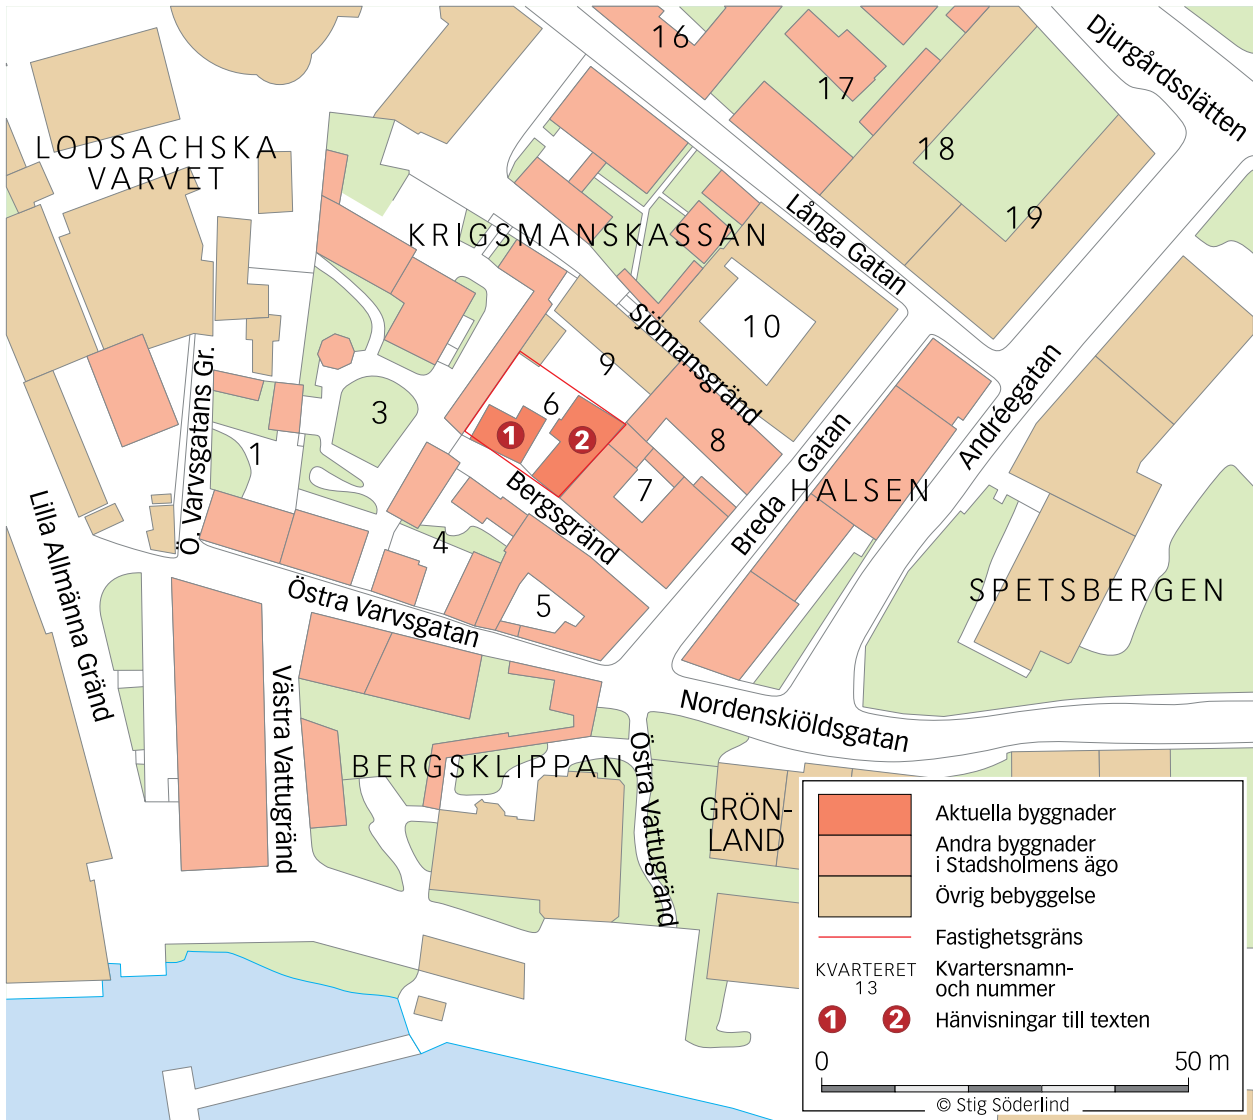
- 1** VÄSTRA STUGAN
- 2** ÖSTRA STUGAN
- 3** BOD

Tillaeus 1736 stod ett gatuhus (hus nummer 1 på kartan) mot Bergsgränd som uppläts till tjärkullaren Johan Wikman. Det östra huset (hus nummer 2 på kartan) uppfördes under 1700-talets förra hälft. Familjen Wikman ägde fastigheten fram till andra halvan av 1700-talet då tjärkullaren Eric Lindström disponerade den. Under 1800-talet var även timmermannen A. Hagberg, packhuskarlen P. Björklund, vaktmästaren P. Peterson, timmermansänkan Christina Sjöblom och kofferdisjömannen Johan Lindman ägare.

Den västra stugan (hus nummer 1 på kartan)

Den östra stugan (hus nummer 2 på kartan)

Bod

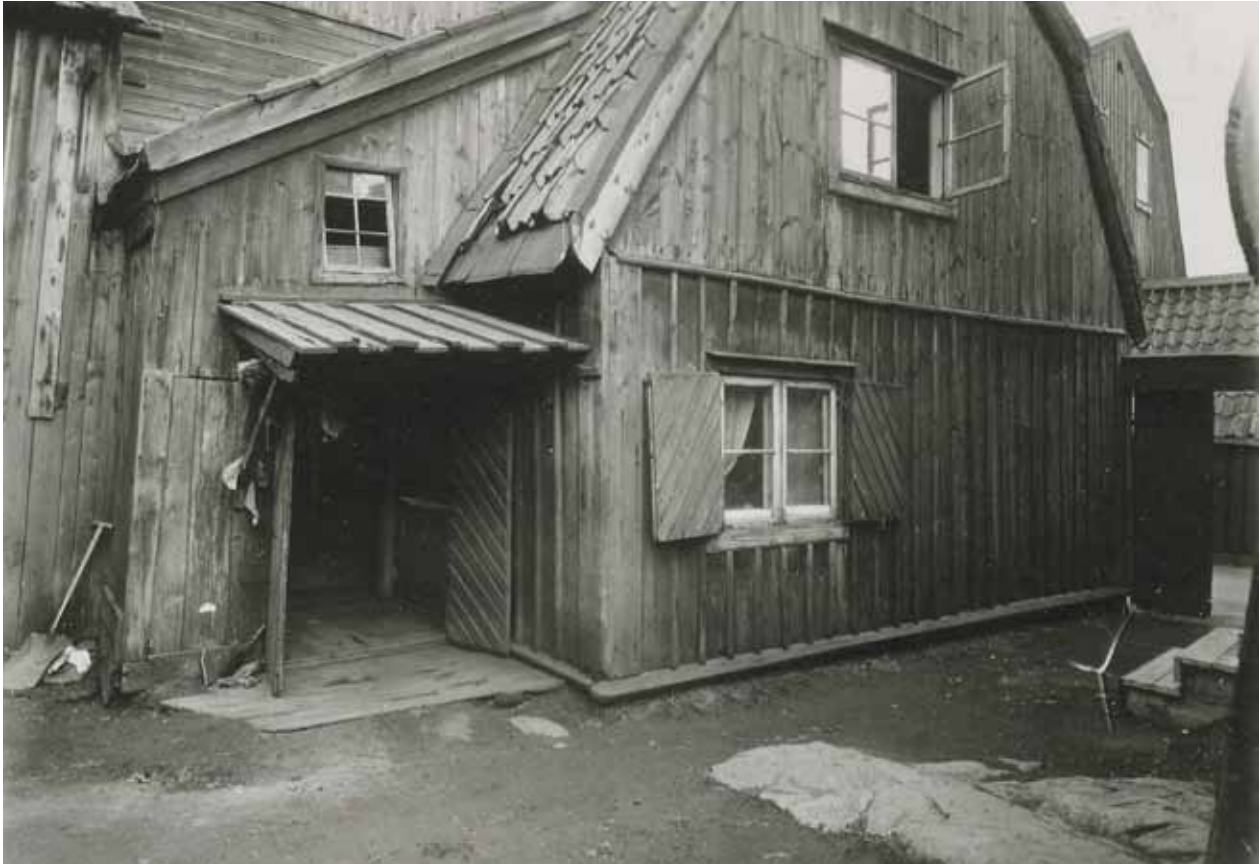
FOTO AV DEN ÖSTRA STUGAN 1917 INNAN TILLBYGGNADEN UPPFÖRDES. FOTO: S KJELLBERG. SSMF88049.

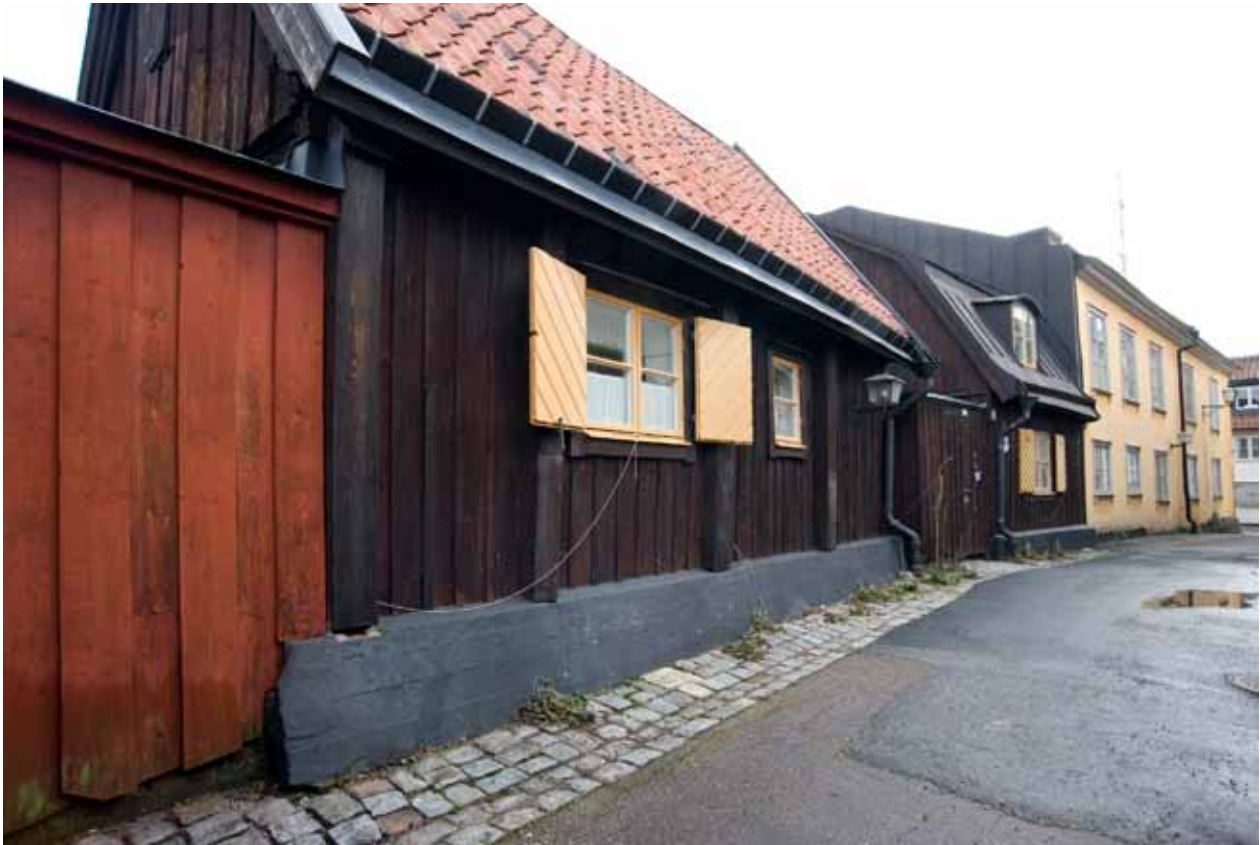
DE TVÅ STUGORNAS GATUFASADER MED SAMMANLÄNKANDE PLANK OCH PORT. FOTO: J. MALMBERG.

Gården är kringbyggd med plank och port mot Bergsgränd. Marken består av storgatsten och gräs samt en brädkantad rabatt vid planket och små

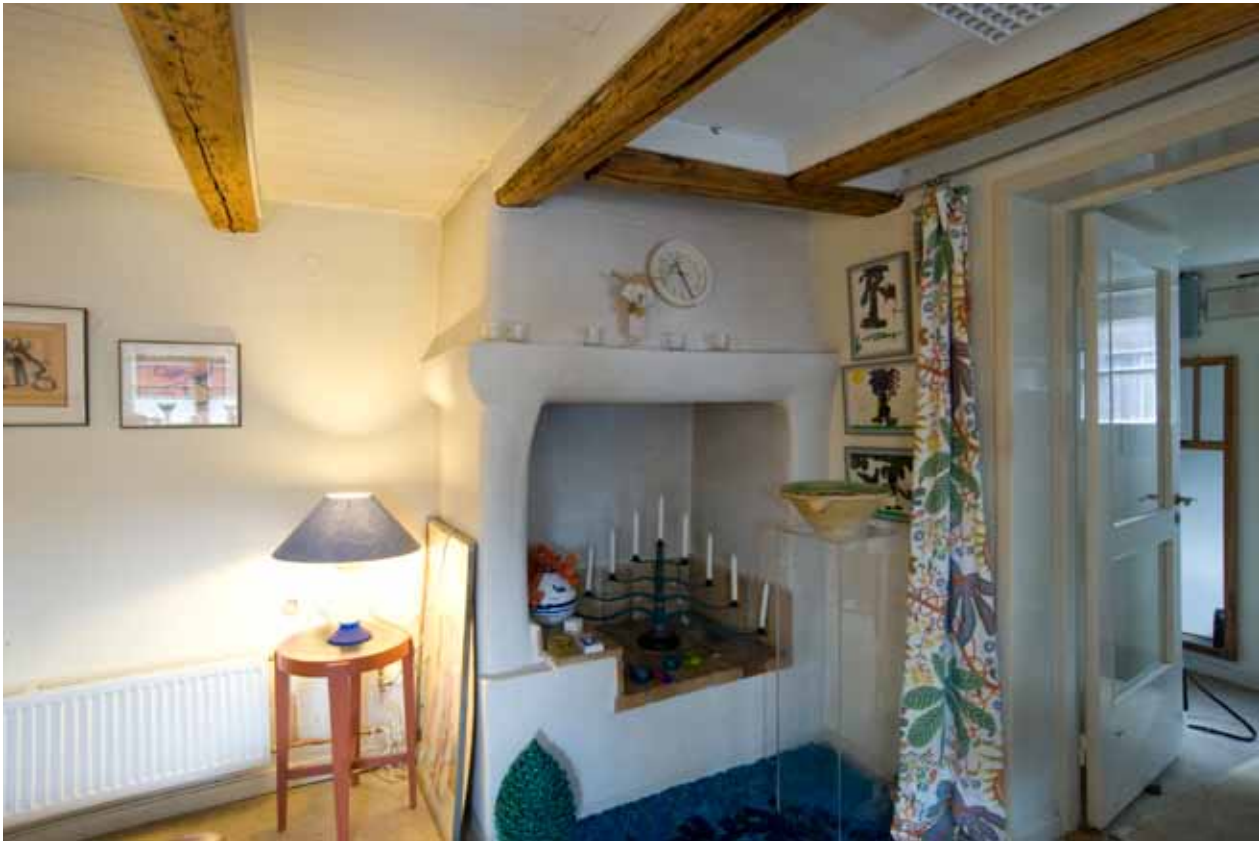
TAKBJÄLKAR OCH ÄLDRE MURAD SPIS I DEN VÄSTRA STUGAN. FOTO: J. MALMBERG.

Sannolikt bevarar huset sin ursprungliga karaktär som en knuttimrad, locklistpanelad och tjärad byggnad i en våning. Det står på en cement sockel som innan renoveringen 1970 var en synligt murad gråstenssockel. Taket är ett sadeltak med enkupigt tegel och plåtklädd skorsten. Fönstren är i huvudsak kvadratiska med två spröjsade bågar. Det finns även mindre fönster och takfönster. Mot gatan omges ett fönster av luckor med snedställda brädor. Entrén är placerad på husets östra fasad och består av en sentida ockragul enkeldörr med spröjsat fönster. Invändigt finns äldre synliga takbjälkar samt den äldre murade spisen med kåpa, troligtvis från 1700-talet. Övrig inredning är från 1970-talet. På gårdssidan finns en tillbyggnad som tidigare var tvättstuga. Den nås genom en bräddörr med sentida bandgångjärn. I tillbyggnaden finns en äldre murad spis med kåpa.

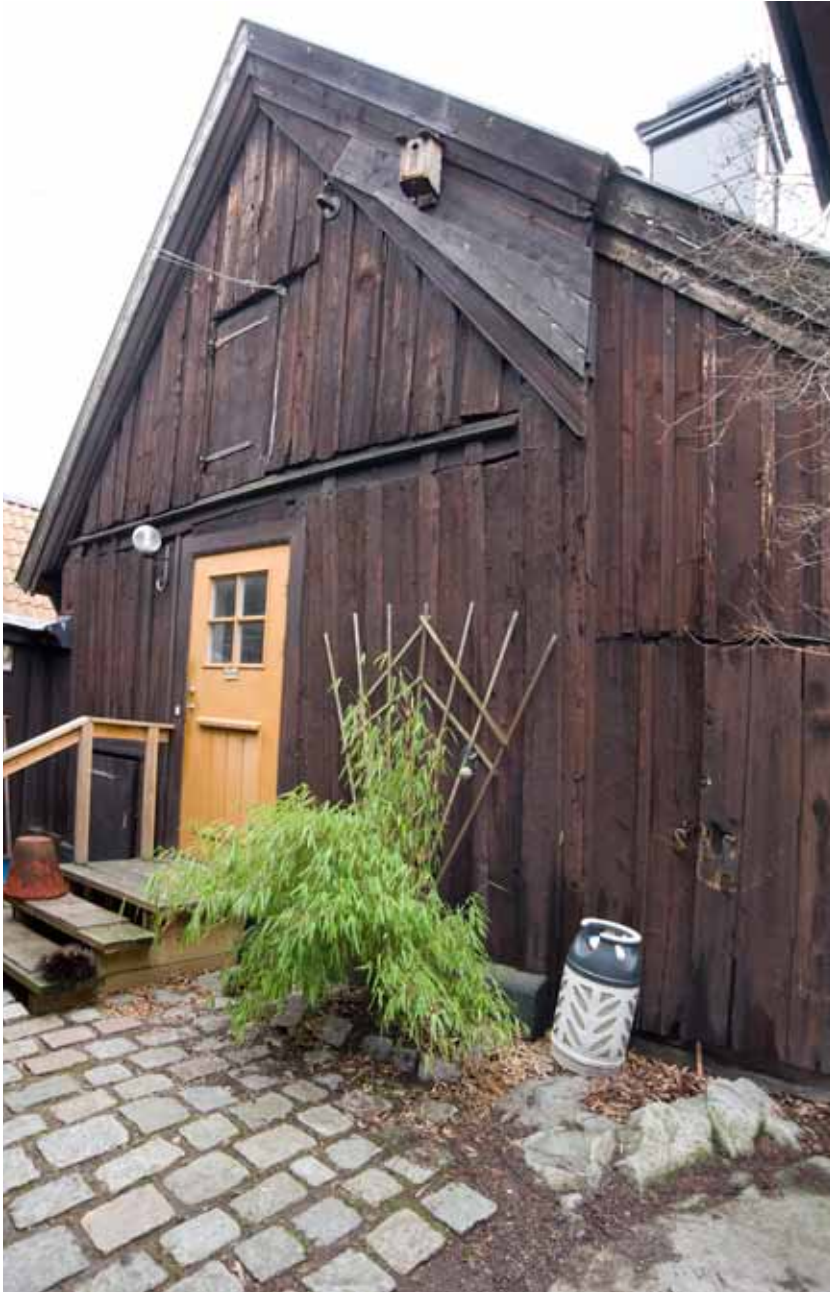
DEN VÄSTRA STUGAN MED DELAR AV DEN ÄLDRE PANELN BEVARAD. TILL HÖGER SYNS UTBYGGNADEN SOM INNEHÖLL EN ÄLDRE TVÄTTSTUGA MED BEVARAD MURAD SPIS. FOTO: J. MALMBERG.

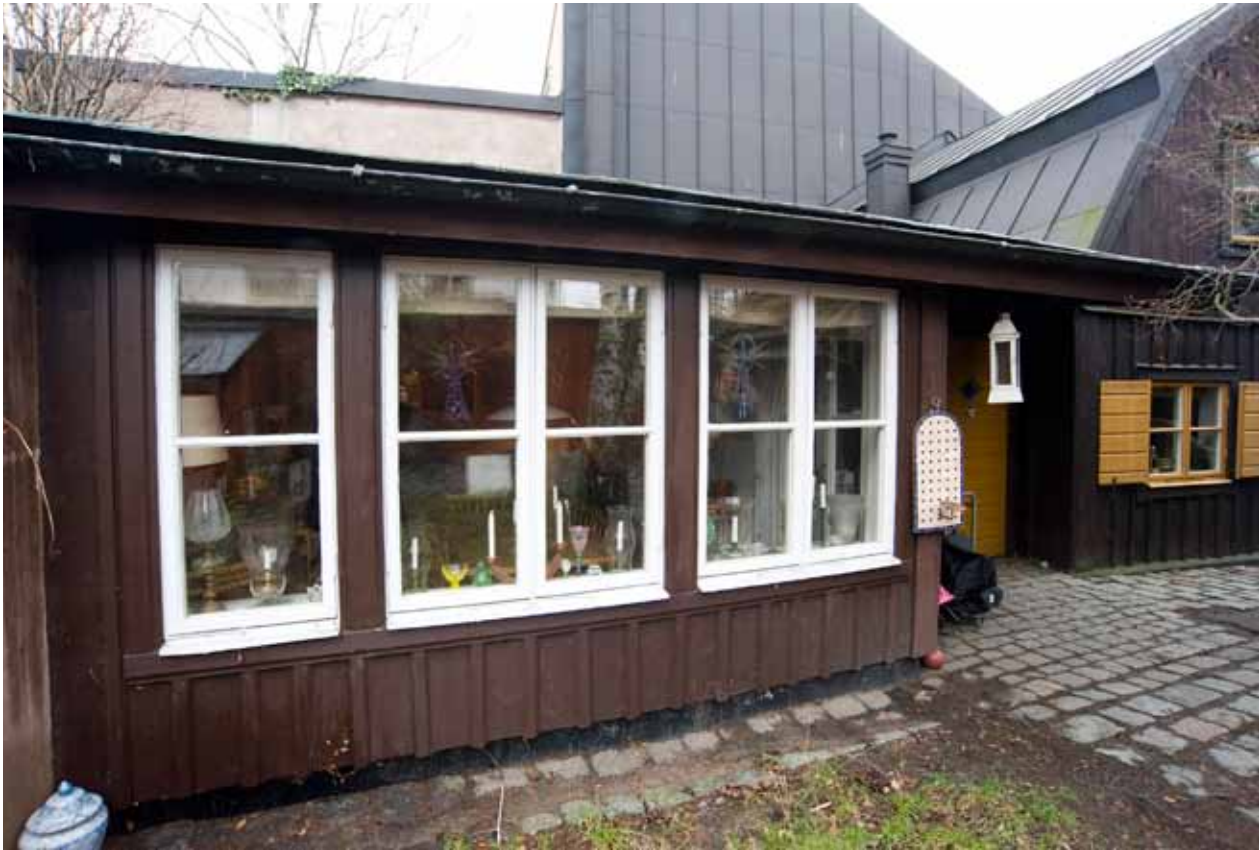
DEN ÖSTRA STUGAN MED TILLBYGGD DEL FRÅN 1970. FOTO: J. MALMBERG.

Huset är en panelad byggnad i en våning med inredd vind som står på en cementsockel. Taket är ett plåtlagt mansardtak. Mot norr finns en tillbyggd glasad del som uppfördes under renoveringen 1970. Fönstren är av varierande karaktär. Mot gatan finns två fönster, ett med välvd och ett med rak överdel. Båda har mittpost och två spröjsade bågar. Den ena omges av luckor med snedställda brädor och rund ljusöppning. Entrén är placerad mot gården och består av en sentida ockragul enkeldörr med liggande panel och rombformat fönster. Invändigt präglas huset av 1970-talets formspråk med kök, badrum och snickerier.
