KRIGSMANSKASSAN 7

Breda gatan 6 a-c

DJURGÅRDEN

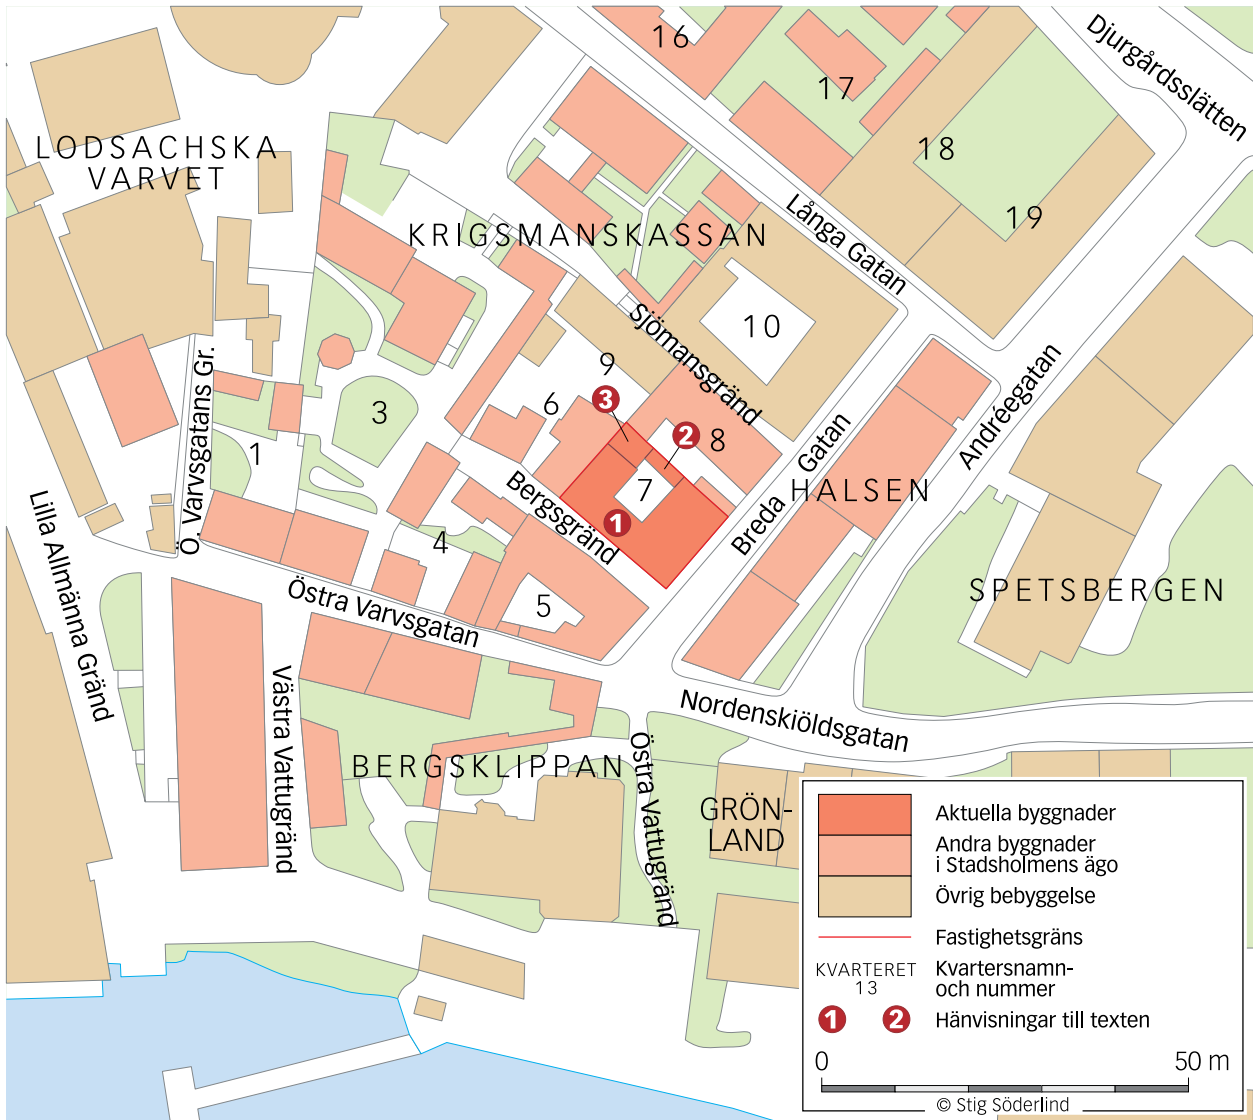
- 1** BOSTADSHUS
- 2** UTHUS I EN VÅNING
- 3** UTHUS I TVÅ VÅNINGAR

Bostadshuset (hus nummer 1 på kartan)

Uthusen är rödmålade och panelade med en respektive två våningar. I den del som har två våningar, hus nummer 3 på kartan, inryms förråd och central.

Huset har en panelad dörr från 1970-talet. Det envåninga huset, hus nummer 2 på kartan, inrymmer redskapsbod och entré till lokal i bostadshuset. Dörrarna består av svartmålade plankdörrar med smidda gångjärn. Dörren mot lokalen är äldre med liggande profilerad panel och äldre gångjärn. Det lägre uthuset var troligtvis ett äldre stall. Taket är ett pulpettak lagt med svart plåt.

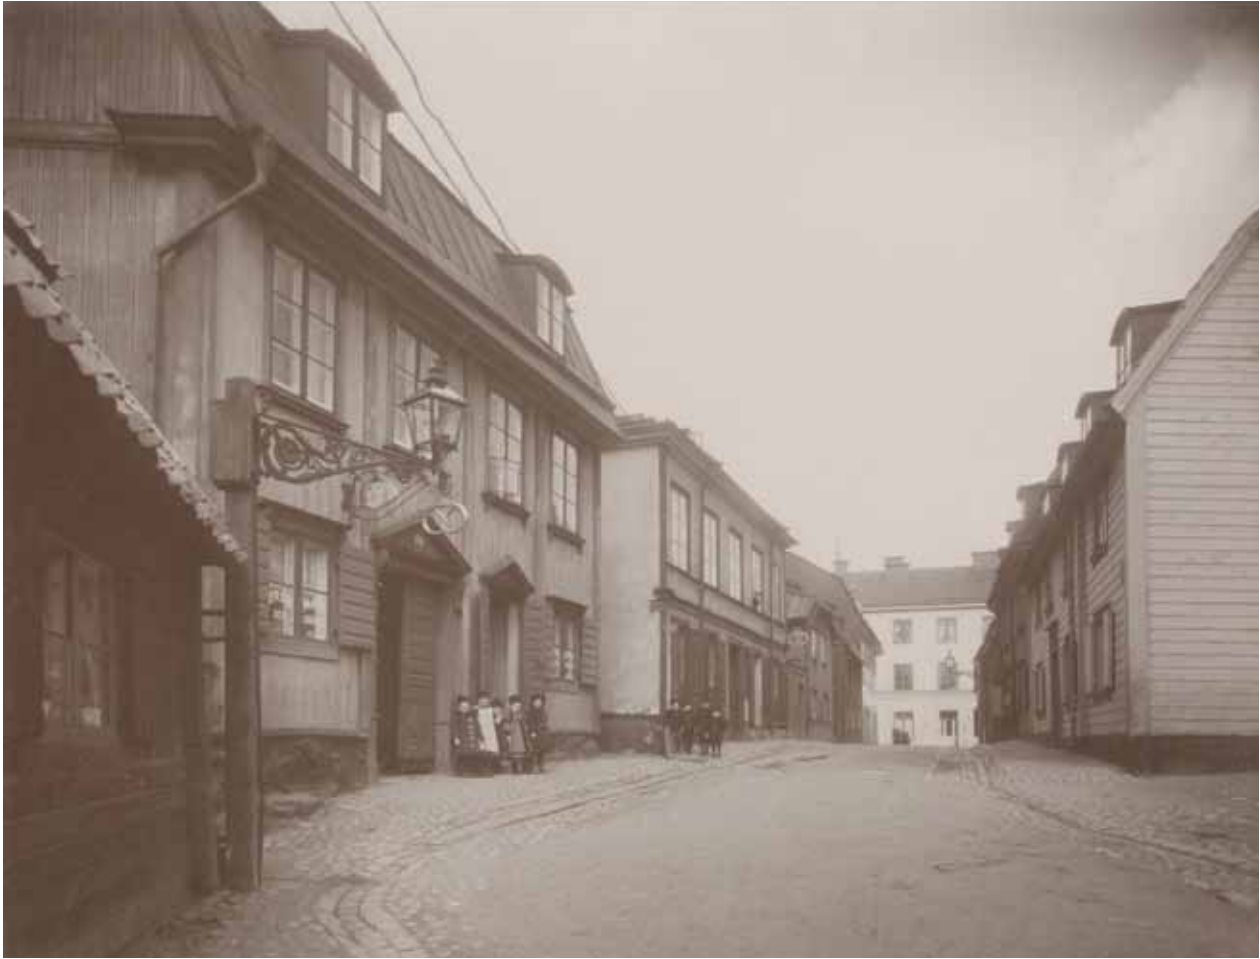
BREDA GATAN ÅR 1908. OKÄND FOTOGRAF. SSMFA41867.

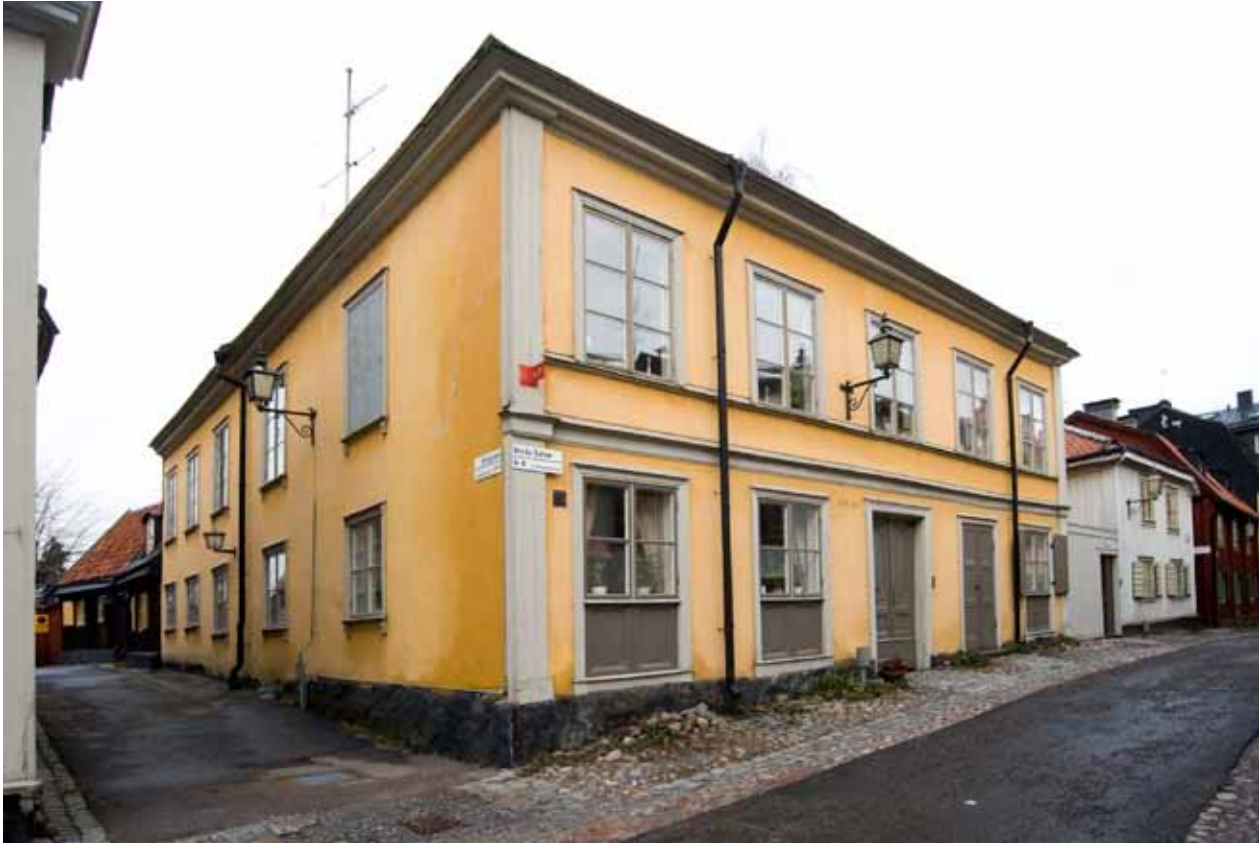
BOSTADSHUSET MED VY FRÅN SYDÖST. UNDER 1800-TALET HYSTE NÄRINGSSTÄLLET SJÖDINS KÄLLARE GATULOKALERNA. I VÅNINGEN OVANFÖR BODDE ÄGAREN. FOTO: J. MALMBERG.

Huset har två våningar med en låg stenfot, putsade och gulfärgade fasader med kraftigt profilerad taklist under ett plåttak. Gatufasaden mot Breda gatan har

två kraftiga takfriser som avdelar våningarna, hörnpilastrar av trä och under fönstren i bottenvåningen finns dekorativa och profilerade fält, troligtvis en rest efter restaurangen under 1800-talet. Husets fönster är placerade i fasadlivet och av varierande karaktär. På bottenvåningen är de kvadratiska och avdelade med mittpost och två spröjsade bågar medan huvuddelen av den övre våningens fönster är större med två bågar avdelade i tre rutor. I den västra fasadens övre våning finns ett blindfönster och i gatufasaden mot Breda gatan finns ett fönster med fönsterluckor. I taket finns ett takfönster. Alla fönster omges av dekorativa och profilerade foder i grå kulör. Portgången är centralt placerad i gatufasaden mot Breda gatan. Den omges av äldre profilerade foder och består av en pardörr med fyllningar i nyrokostil med äldre gångjärn, troligtvis från 1800-talets första hälft. Norr om porten finns en pardörr med tre fyllningar som leder till en lokal. Dörren tillkom vid reoveringen år 1971. Lägenhetsdörrarna är från reoveringen under 1970-talet och har liggande vitmålad panel med ett rombformat fönster. Portgången från gatan

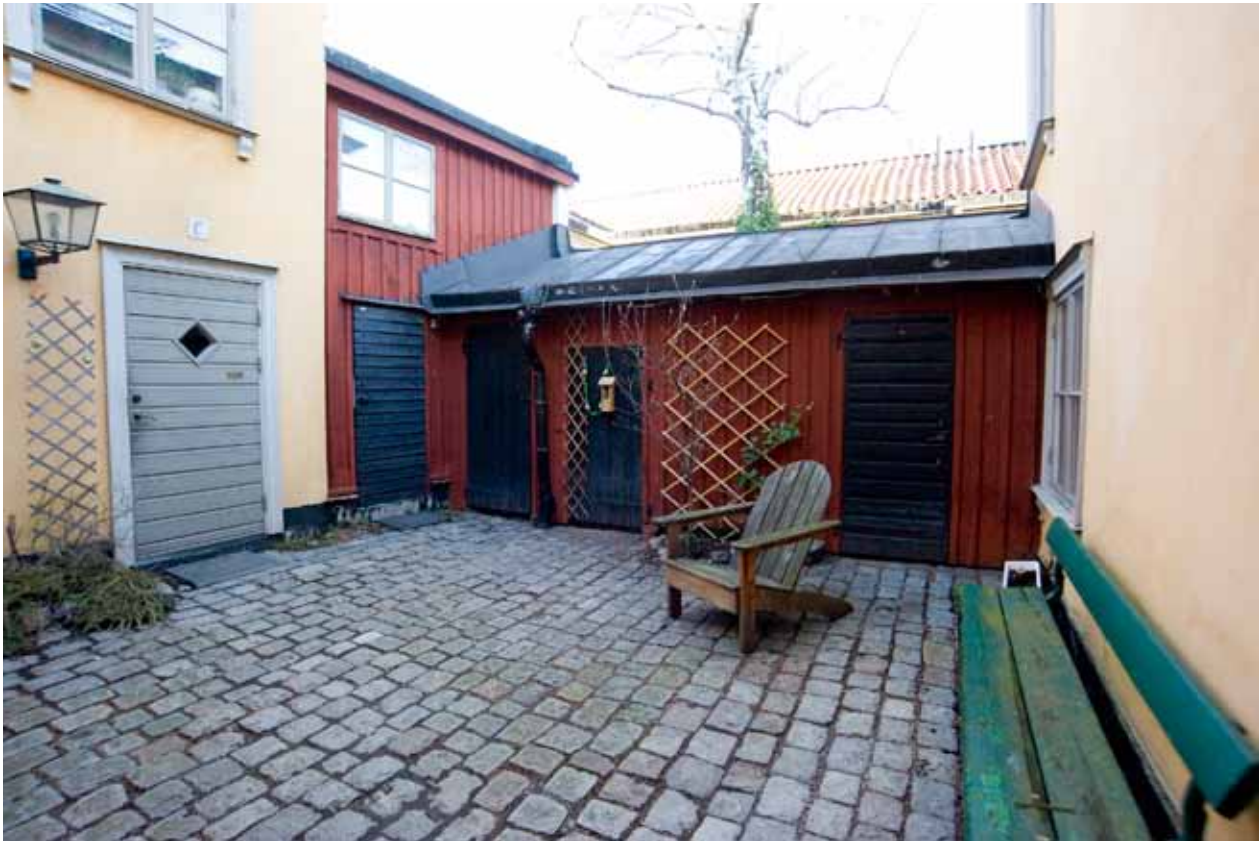
GÅRDSMILJÖ MED DE TVÅ UTHUSEN I EN OCH TVÅ VÅNINGAR. FOTO: J. MALMBERG.

Vid renoveringen under 1970-talet lades gårdsplanen med gatsten och rabatter. Mot uthuset står en magnolia.

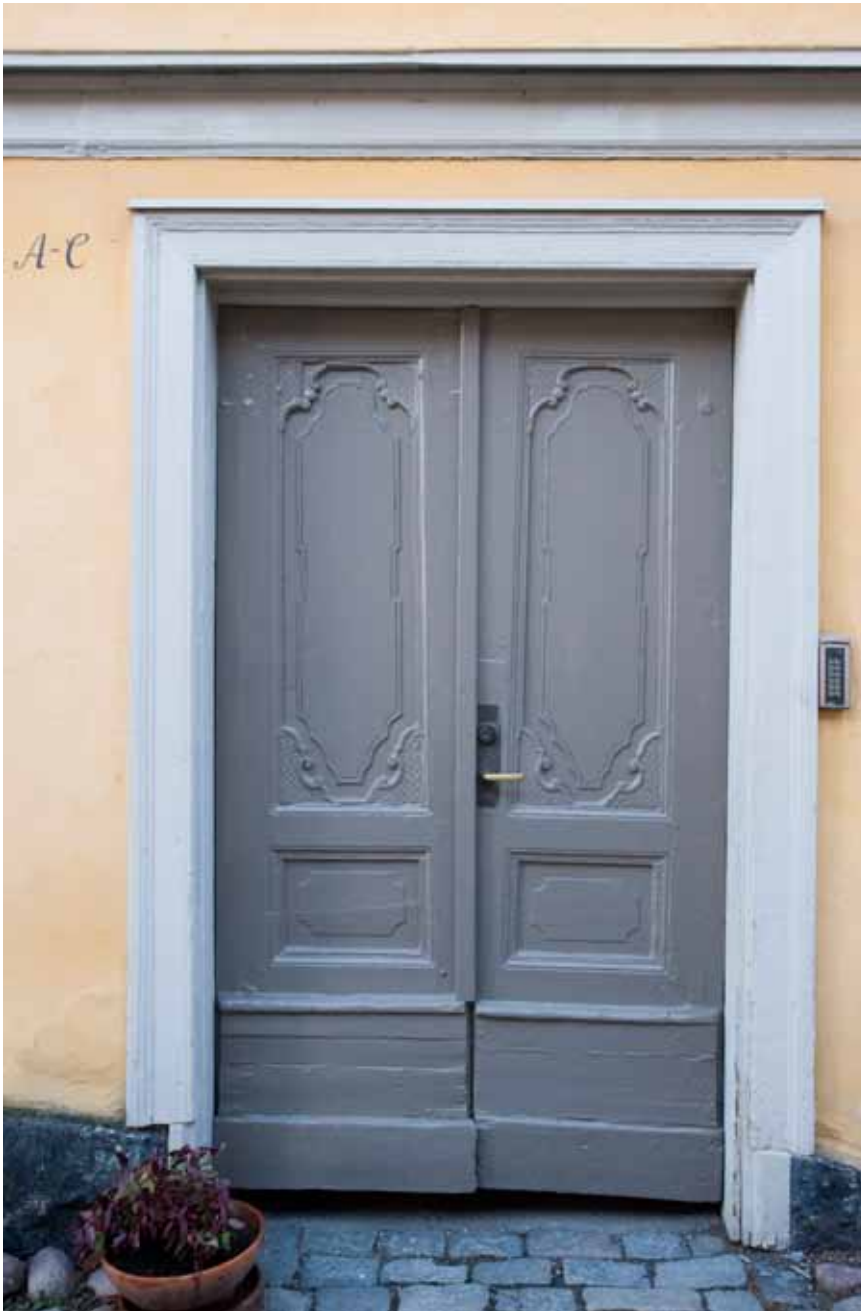
PORT I NYROKOKOSTIL, TROLIGTVIS FRÅN 1800-TALETS FÖRSTA HÄLFT. FOTO: J. MALMBERG.

Omkring mitten av 1800-talet låg restaurang Sjödins källare i huset, på sin tid ett av de finaste näringsställen inom Djurgårdsstaden. Av detta lämnar fasaden fortfarande spår. Bland annat en lucka i portgången där saltade varor lades och troligtvis även de ramverk som finns på gatufasaden mot Breda gatan. Huset bevarar äldre byggnadsdetaljer såsom portar i nyrokostil, portgång med panel och profilerad list.

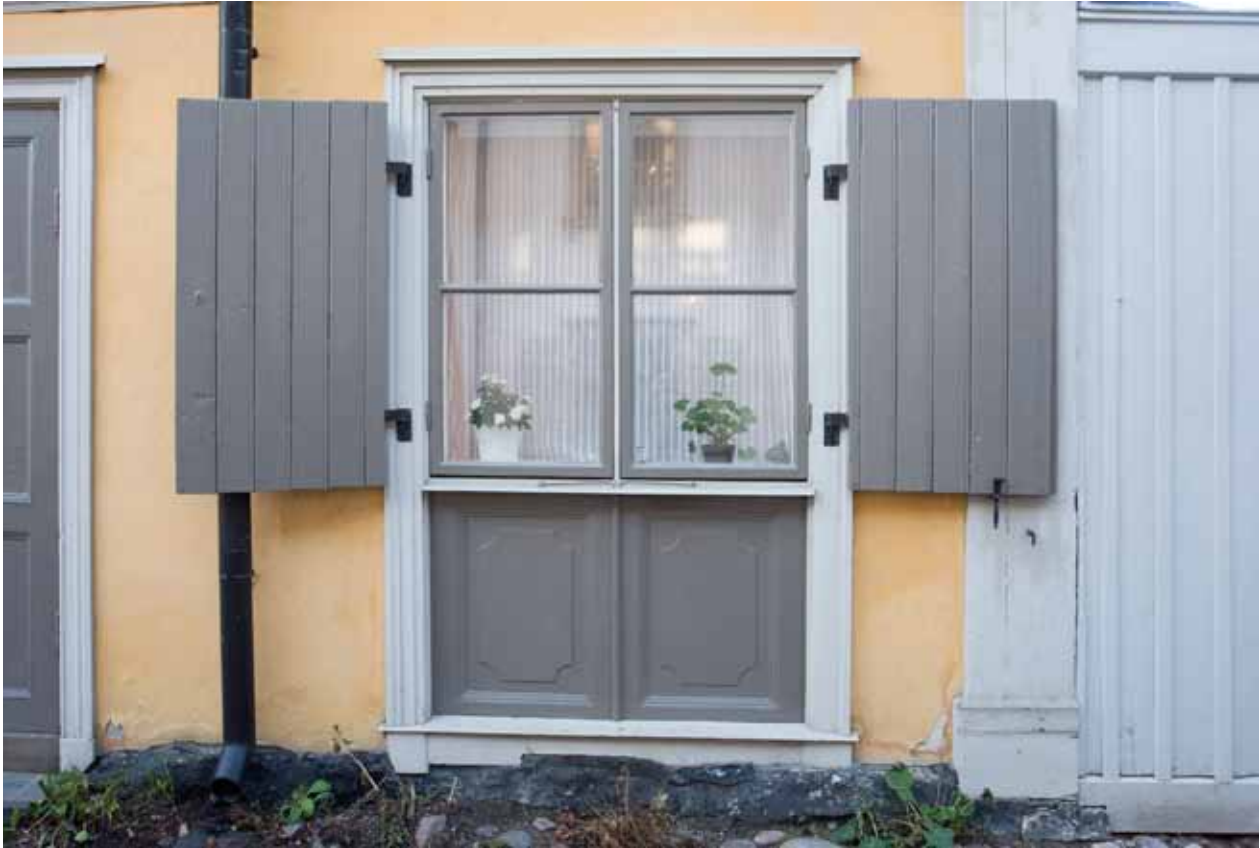
FÖNSTER MOT BREDA GATAN MED LUCKOR OCH DEKORATIVT RAMVERK UNDER. FOTO: J. MALMBERG.
