STADSHOLMEN

KRONAN 1

Fjällgatan 38A och B

FAKTABLAD

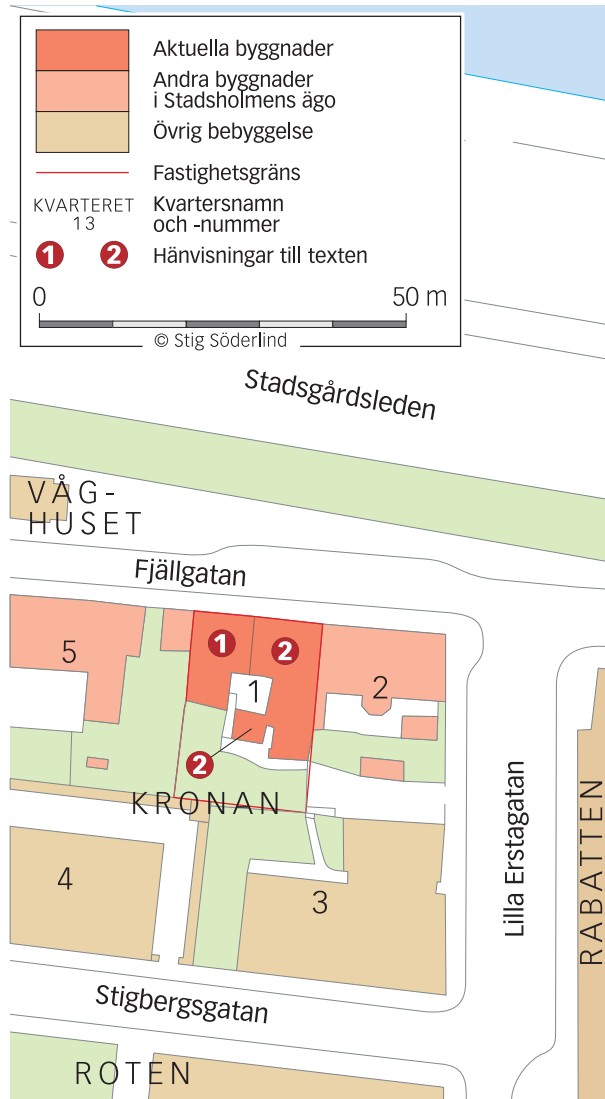
- 1 STENHUS**
- 2 TRÄHUS**
- 3 MURAD FÖRRÄDSBYGGNAD**

På den nedre nivån sluter sig byggnaderna omkring en liten innergård som är belagd med kullersten. I öster står trähuset från 1720-talet med en senare flygel. I gårdens mitt, mot terrasseringen finns en murad ekonomibyggnad med förråd som nås från trätrappan till övre gården, sannolikt den bjällkällare som nämns 1772. Stenhuset i väster är uppfört i vinkel och en portgång genom byggnaden leder från Fjällgatan in till gården.

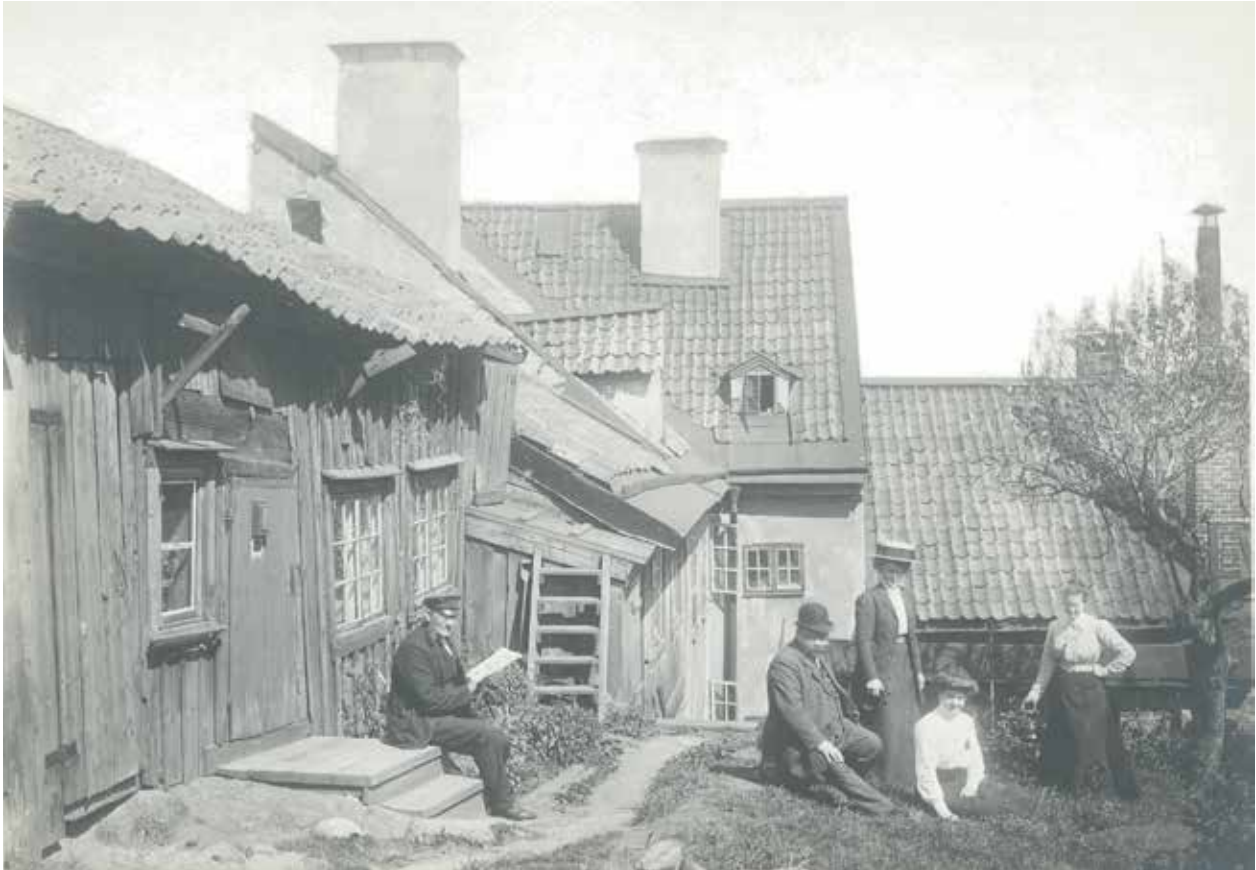
GÅRDEN TILL FJÄLLGATAN 38 I BÖRJAN AV 1900-TALET. BILDEN ÄR TAGEN MOT NORR MED STENHUSET TILL VÄNSTER I FONDEN. TILL HÖGER SKYMTAR TRÄHUSETS TAK. BYGGNADEN NÄRMAST REVS I BÖRJAN AV 1930-TALET. FOTO SSM, E28143.

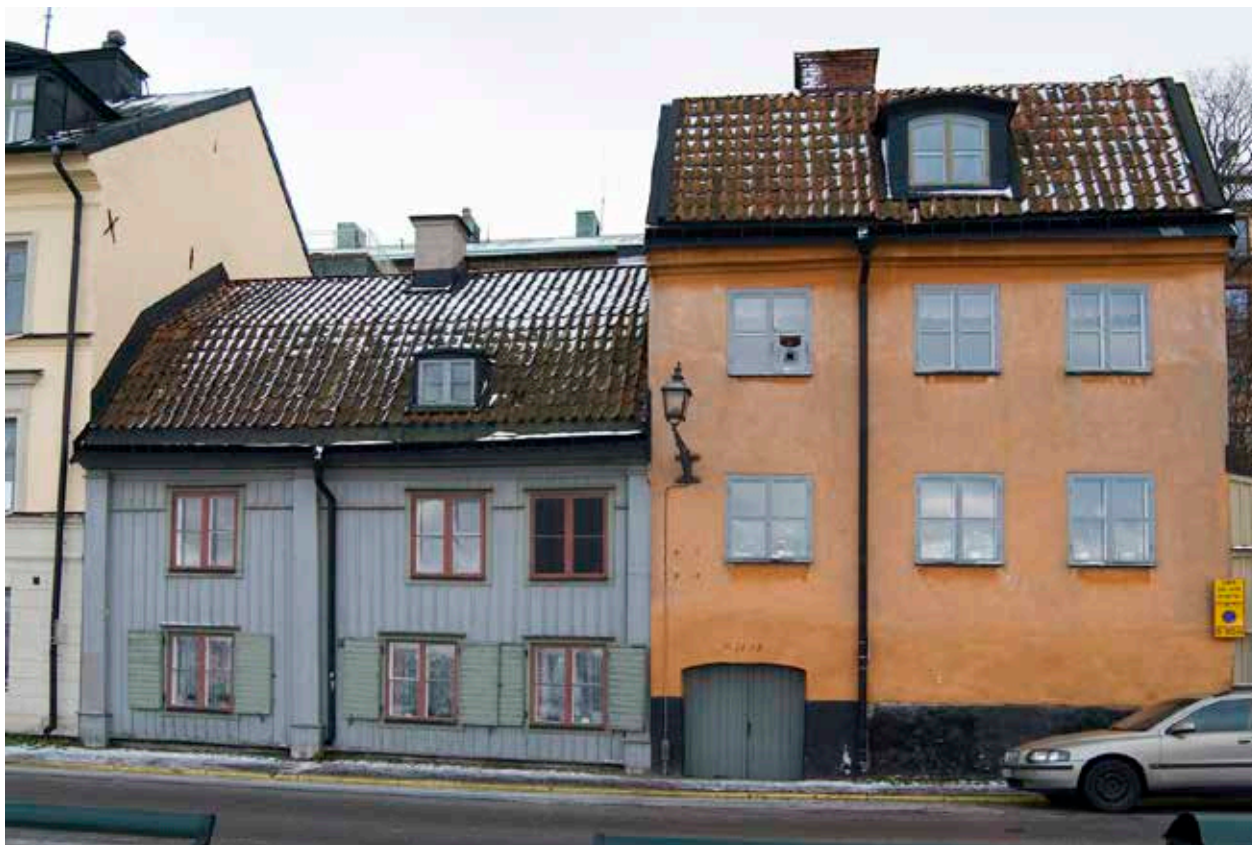
FJÄLLGATAN 38 MED TRÄHUSET FRÅN 1720-TALET OCH STENHUSET FRÅN 1750-TALET. FOTO J. MALMBERG.

Gatufasaden med grönmålad locklistpanel är välbevarad och karaktärsfull med oregelbunden fönstersättning och skevheter som uppkommit då timmerstommen rört sig. Knutlådorna har klätts in och utformats som klassicerande pilastrar och den hyvlade taklisten är rikt profilerad. Taket är brutet och lagt med handslaget enkupigt tegel. Den lilla takkupan som hör till den oinredda vinden har ett bevarat äldre fönster. Bottenvåningens fönster har fönsterluckor och smäckra snickerier från 1800-talet och flera handblåsta glasrutor. På övervåningen finns ett blindfönster.

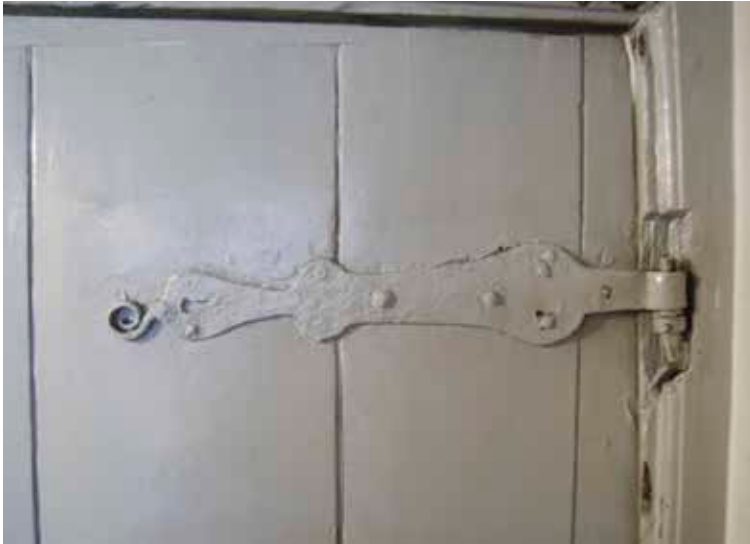
PLANKDÖRR MED GÅNGJÄRNSBESLAG FRÅN 1700-TALET. FOTO J. MALMBERG.

Gårdsfasaden är putsad och avfärgad på samma sätt som stenhuset. Flygeln är låg och byggd ovanpå äldre murade källare och kragar ut över de ålderdomliga bräddörrarna till källarutrymmena. Fasaden är av locklistpanel och taket är lagt med enkupigt tegel och plåt. Flygeln fungerar som förråd och förstuga med trapphus till trähusets två lägenheter. Trätrappan, stengolvet och ytskikten är sentida men här finns också en kraftig valvbåge i ett utrymme som förut var källare och som av Stadsmuseet tolkats som en möjlig rest från kvarnbyggnaden som brann 1723. Två förrådsdörrar har 1700-talsbeslagning och ett av fönstren är från 1700-talet med tärningar i spröjskorsen och tidsenliga hörnbeslag.

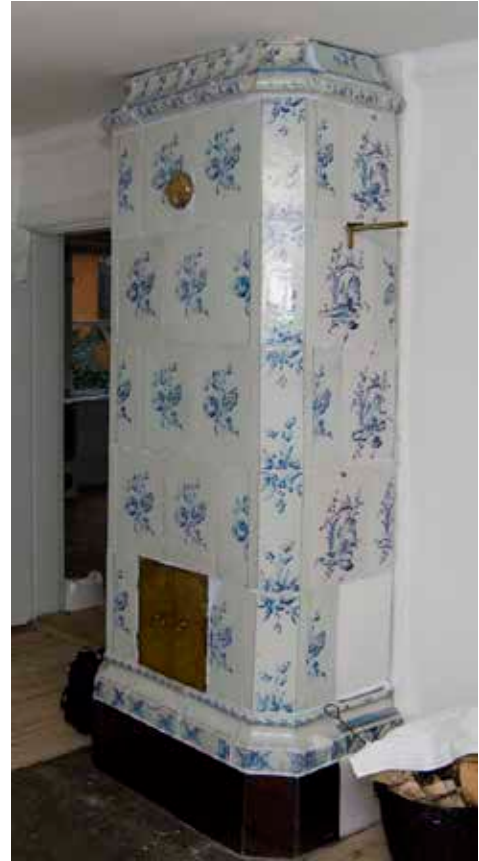
BLÅVIT KAKELUGN FRÅN 1700-TALET.
FOTO J. MALMBERG.

Lägenheten på våning 1 trappa är den bäst bevarade inom fastigheten. Vid renoveringen på 1980-talet undantogs den från ytskiktrensning och en varsam upprustning gjordes istället 2003. Här finns golv med breda plank, en blåvit kakelugn från 1700-talet och två kakelugnar från 1800-talets första hälft. Köket, som får sekundärljus genom ett fönster i rummet vid gatan, är ovanligt intakt med paneltak. Den ursprungliga spisen med kupa har bevarats tillsammans med en infälld järnspis och ett vedskåp.

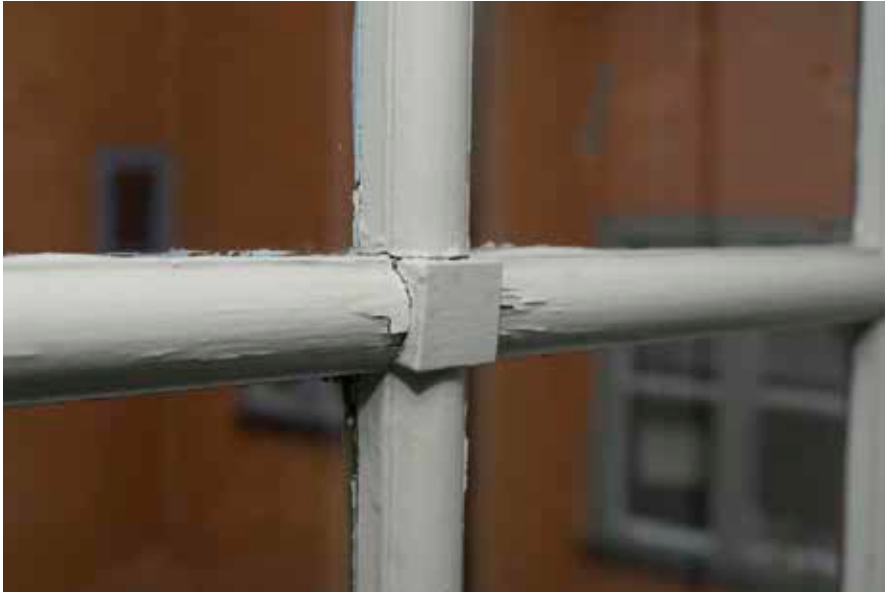
FÖNSTER MED TÄRNINGSSPRÖJS AV 1700-TALSTYP. FOTO J. MALMBERG.
