STADSHOLMEN

# KUNGEN 6

Katarina Kyrkobacke 8, Roddargatan 3–5, Svartensgatan 32–38

### FAKTABLAD

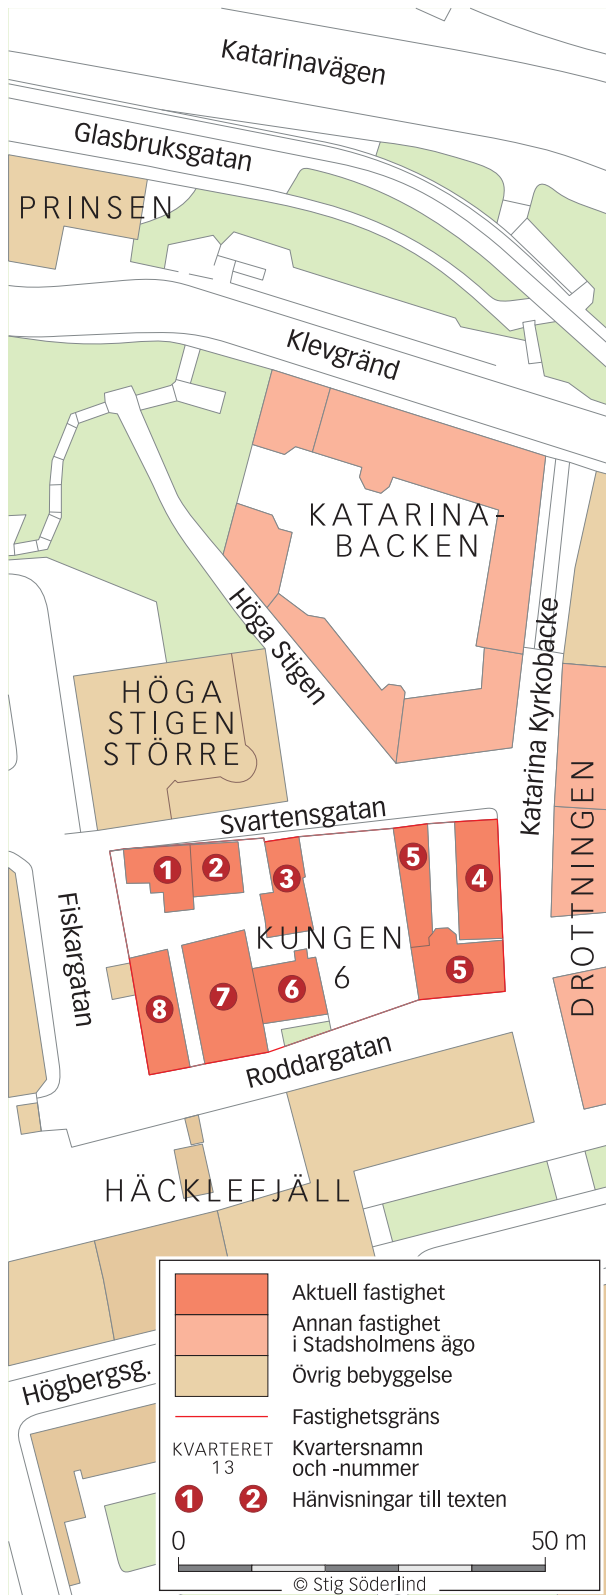
- ❶ TRÄHUS MED FLYGEL AV STEN, SVARTENSGATAN 32, F.D. HÄCKELFJÄLL 10,11
- ❷ STENHUS, SVARTENSGATAN 34A, F.D. HÄCKELFJÄLL 10,11
- ❸ ÅTERUPPFÖRT HUS, SVARTENSGATAN 34B, F.D. HÄCKELFJÄLL 10,11
- ❹ TRÄHUS, SVARTENSGATAN 38A, F.D. HÄCKELFJÄLL 13
- ❺ STENHUS MED UTHUSLÄNGA, SVARTENSGATAN 38B, F.D. HÄCKELFJÄLL 13
- ❻ STENHUS, RODDARGATAN 5, F.D. HÄCKELFJÄLL 14
- ❼ STENHUS, RODDARGATAN 3, F.D. HÄCKELFJÄLL 15
- ❽ F.D. UTHUSLÄNGA, RODDARGATAN 3, F.D. HÄCKELFJÄLL 15

Tomten är bebyggd med två bostadshus från 1700-talet – ett trähus med flygel av sten med adress Svartensgatan 32 (nr 1 på kartan) och ett stenhus med adress Svartensgatan 34A (nr 2 på kartan) – och ett gårdshus som återuppfördes vid kvarterets upprustning på 1970-talet (nr 3 på kartan).

På tomten finns ett trähus från 1700-talet med adress Svartensgatan 38A (nr 4 på kartan) och ett stenhus med uthuslänga från omkring 1870 med adress Svartensgatan 38B (nr 5 på kartan).

Tomten är bebyggd med ett stenhus från 1750-talet (nr 6 på kartan).

På tomten finns idag ett stenhus från tiden omkring sekelskiftet 1800 och en uthuslänga med en bostadslägenhet, uppförd 1834 (nr 7 och 8 på kartan).

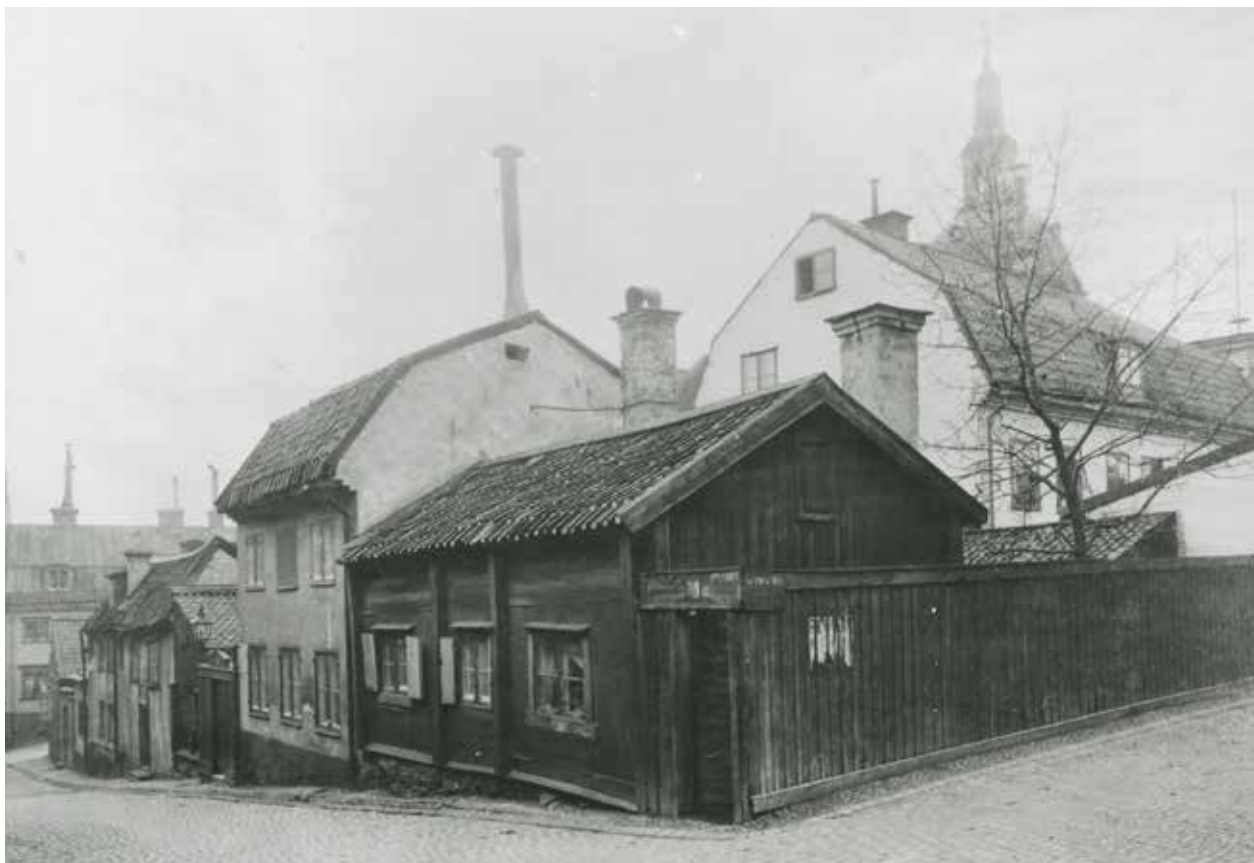
HÖRNET SVARTENSGATAN OCH FISKARGATAN 1904. TRÄHUSET VID SVARTENSGATAN 32A SAKNAR PANEL PÅ LÅNGSIDAN. FOTO ATELJÉ LARSSON, SSM FA13831.

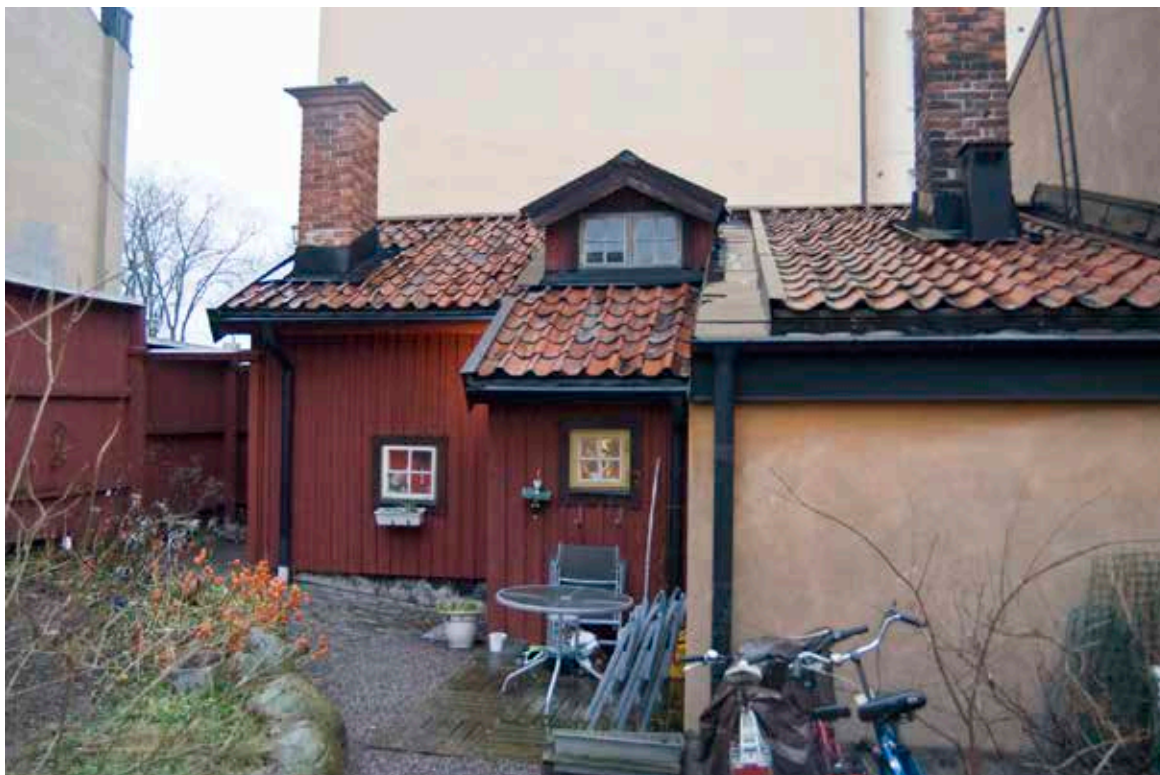
DET LILLA TRÄHUSET MED SIN MURADE FLYGEL PÅ SVARTENSGATAN 32. FOTO J. MALMBERG.

Träbyggnaden är tre fönsteraxlar bred och har en enhetlig utformning mot gatan. Timmerstommen redovisas genom att fasaden är indelad med knutlådor. Fasadens locklistpanel har relativt hög ålder. Grundmuren är sedan länge kompletterad med gjuten betong. Mot gården har byggnaden en oregelbunden form med en murad och gulputsad köksflygel och en inklädd förstukvist av trä som liksom husets västra del och gavel är panelad och rödfärgad. Husets sadeltak är täckt med enkupigt tegel. På takfallen mot gården finns en takkupa och

två höga tegelskorstenar. Fönstren är fyrdelade en- och tvåluftsfönster som målats ockragula.

Invändigt har byggnaden en relativt intakt planlösning sedan 1700-talet. Rummens knappa mått är ännu påtagliga. Badrum har inrymts i vad som tidigare var ett litet bostadsrum och kommunikationen inom byggnaden är något ändrad. Till det låga vindsloftet leder en trästege. I byggnaden är den murade köksspisen bevarad på ursprunglig plats, likaså en mindre öppen spis som sannolikt är från husets byggnadstid på 1720- eller 1730-talet samt en rund vit kakelugn från 1800-talets första hälft eller mitt. En äldre fyrfyllnadsdörr har sparats.

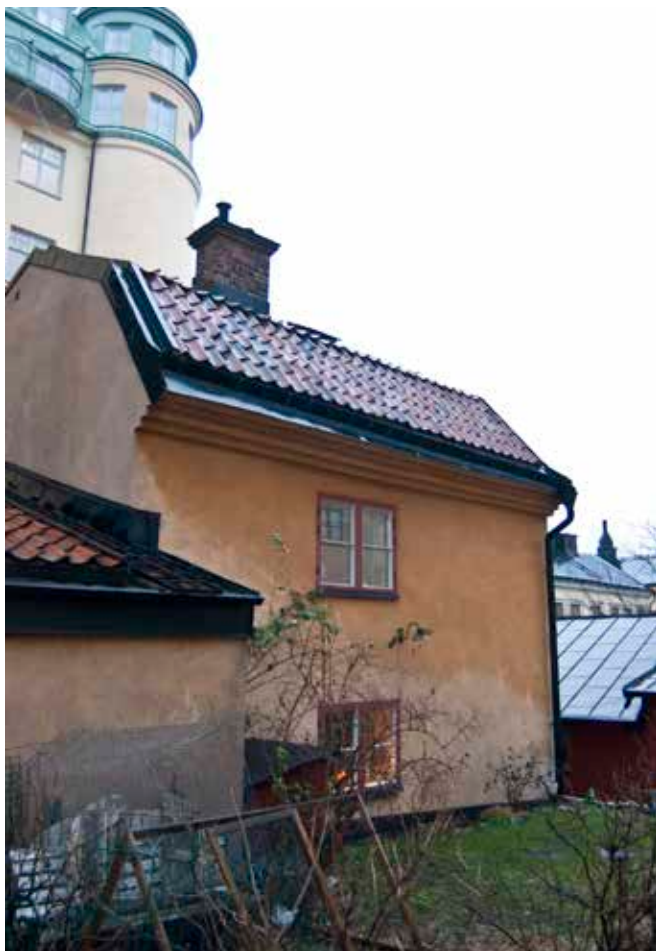
GÅRDSFASADEN TILL STENHUSET VID SVARTENSGATAN 34A.  
FOTO J. MALMBERG.

Byggnaden med två våningar och inredd vind är uppförd vägg i vägg med trähuset på Svartensgatan 32 och är liksom detta tre fönsteraxlar brett. Fasaderna är som ofta på 1700-talet och under 1800-talets första del slätputsade och utan annan artikulering än den profilerade taklisten. Fönstren sitter i fasadliv och är något högre i bottenvåningen. Taket är brutet

Gårdsfasaden är mera sluten men östra gaveln, dit entrén är förlagd, har en regelbunden fönstersättning. Två murade spisar och en hel- och en halvfransk fyllningsdörr har bevarats invändigt. En kakelugn hopsatt av mönstrade 1700-talskakel från flera ugnar har satts upp på initiativ av tidigare hyresgäster. Sedan något år ligger massiva trägolv i byggnaden.

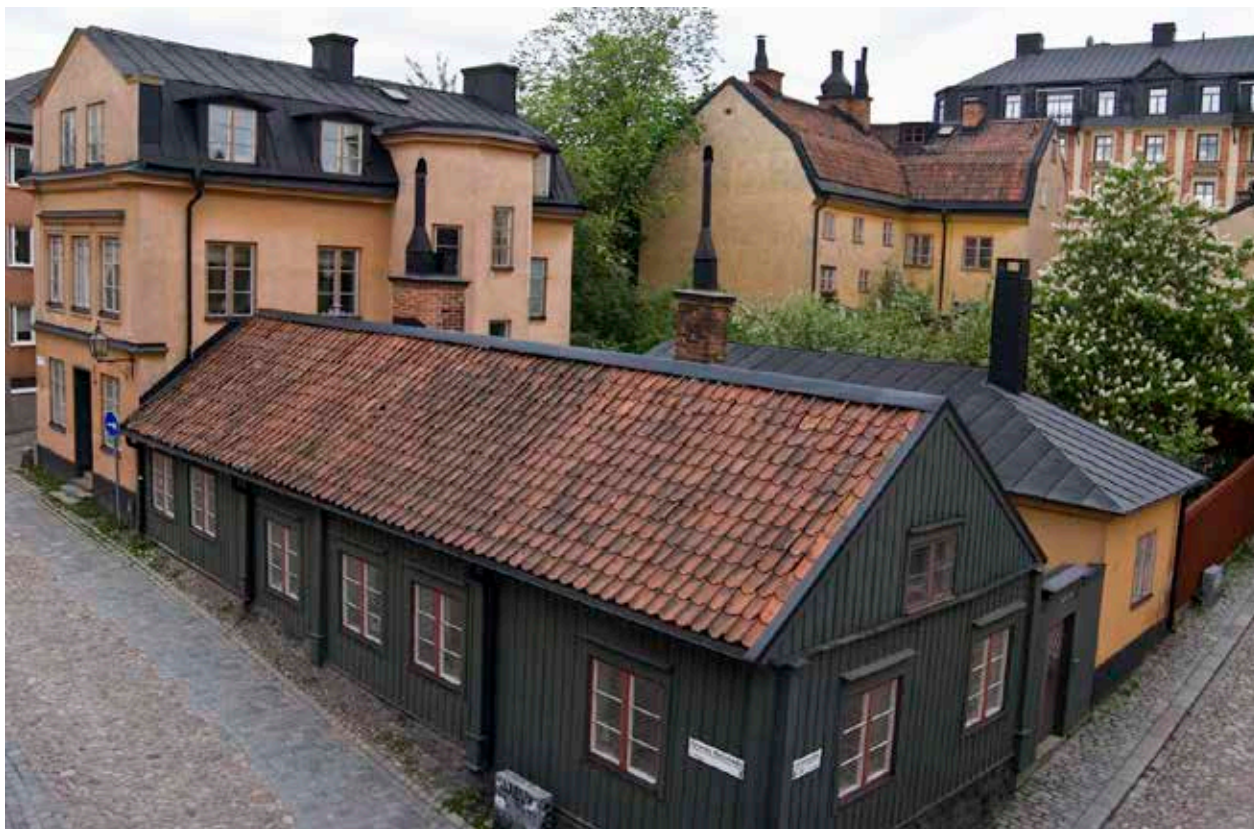
TRÄHUSET VID SVARTENSGATAN 38A OCH I BAKGRUNDEN STENHUSET VID SVARTENSGATAN 38B. FOTO J. MALMBERG.

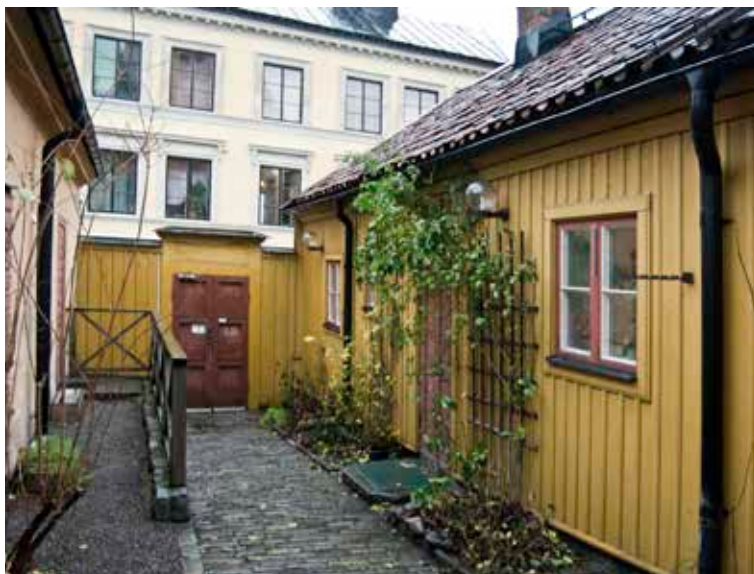
GÅRDSFASADEN TILL SVARTENSGATAN 38A, SOM ÄR GULMÅLAD TILL SKILLNAD FRÅN DEN GRÖNA GATUFASADEN. FOTO J. MALMBERG.

Gårdsfasaden präglas av den tilläggsisolering som gjordes 1979 med utflyttning av vägglivet och ny fasadpanel. Locklistpanelen är gul mot gården. Fönstren är färre och mindre åt detta håll, vilket avspeglar att bland annat kök var förlagda mot gården. Tre tegelskorstenar med höga rökhuvar av plåt reser sig ur det tegeltäckta sadeltakets fall.

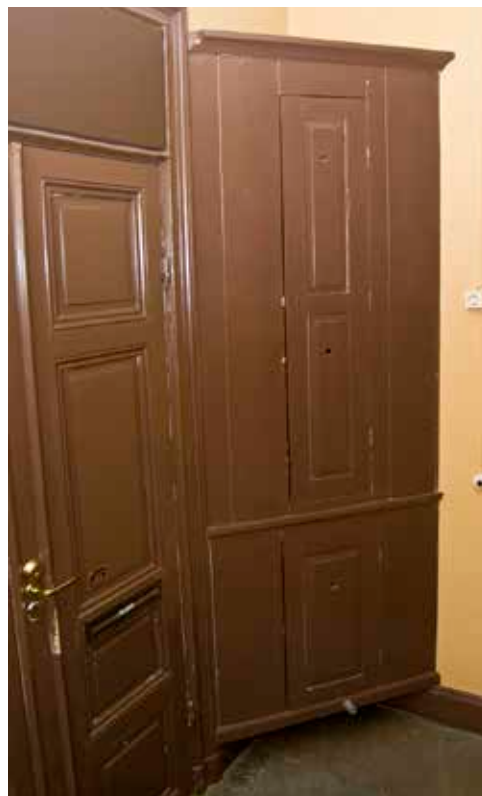
TRAPPHUSET VID SVARTENSGATAN 38B MED SKÅP OCH LÄGENHETSDÖRR FRÅN BYGGNADSTIDEN. FOTO J. MALMBERG.

Bottenvåningens lokal nås från en indragen entré mot Katarina Kyrkbacke eller från trapphuset. Trapphuset är i stora drag välbevarat med trappor och golv av kalksten, pärlspontpanel och ursprungliga förvaringsskåp och lägenhetsdörrar. Färgsättningen i mörkt gult och brunt är inte ursprunglig utan från renoveringen 1979. Husets två lägenheter sträcker sig över hela våningsplanen. På våning 1 trappa präglas lägenheten av hög takhöjd och en stor andel fast inredning med höga fotlister, panel i fönsterbröstningar, pardörrar och profilerade taklister. Salens kakelugn är elegant med meanderbård. I sovrummet har en ursprunglig väggfast skåpsinredning bevarats.

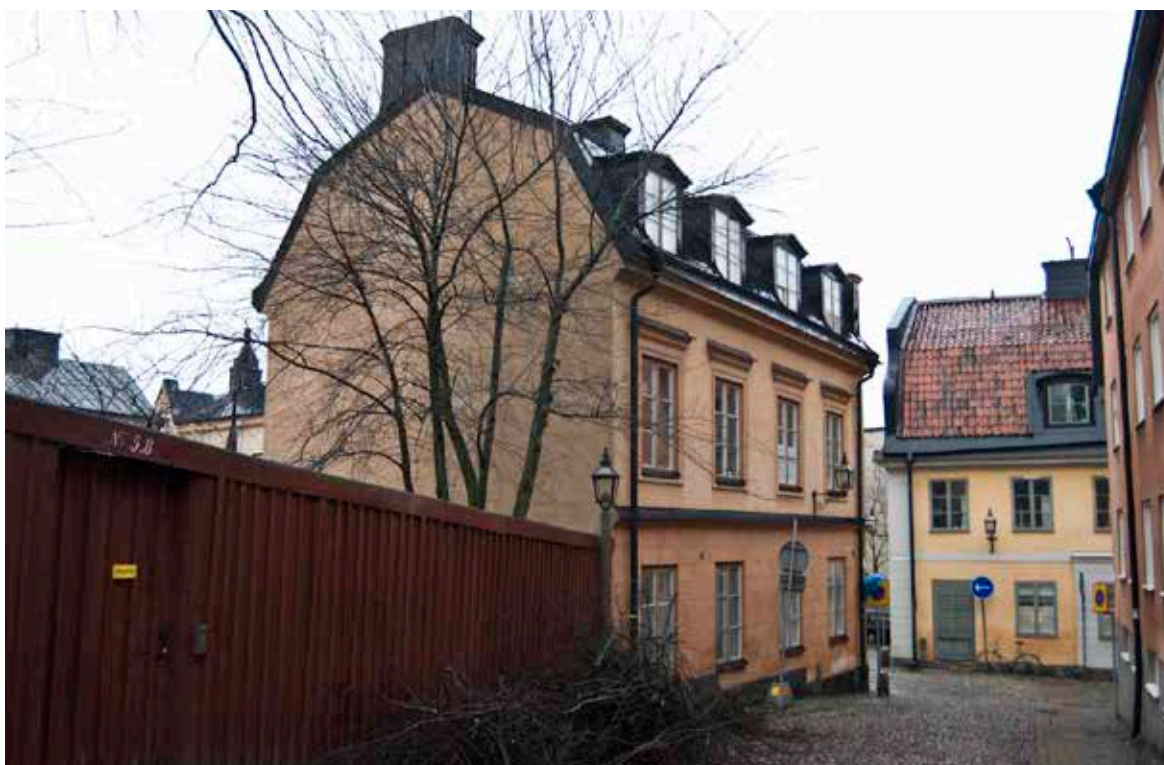
RODDARGATAN ÖSTERUT MED STENHUSET FRÅN 1867 TILL VÄNSTER. FOTO J. MALMBERG.

År 1867 ansökte sjömannen Nils Nilsson om att få uppföra ett bostadshus av sten på tomtens södra del. På tidstypiskt vis artikulerades husets fasader av rustik i bottenvåningen, våningsskiljande listverk och profilerade fönsteröverstycken. På nybyggnadsritningarna redovisas att det fanns en egen entré till det som idag är en kontorslokal i bottenvåningen. Sannolikt fungerade lokalen som verkstad eller butik. 1955 gjordes ändringar av det som då var en livsmedelsbutik.

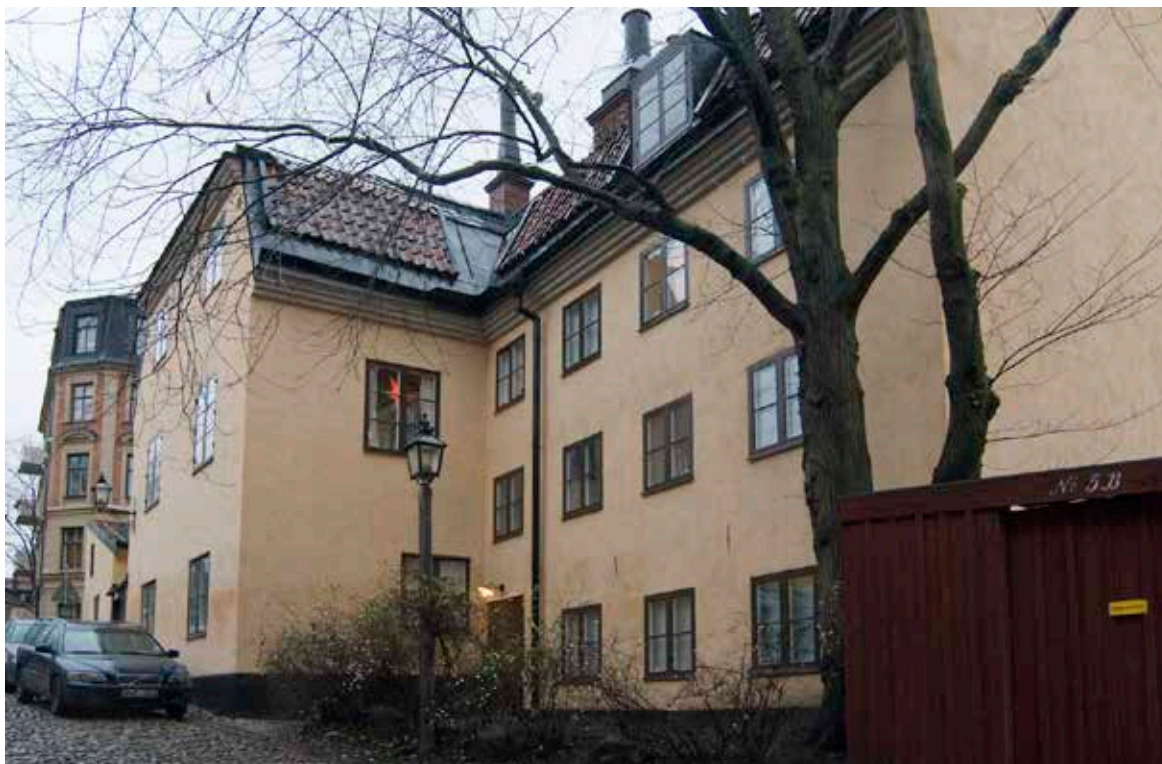
STENHUSET VID RODDARGATAN 5 NÄRMAST OCH BAKOM DET SYNS GAVELN TILL RODDARGATAN 3. FOTO J. MALMBERG.

Byggnaden är tre våningar hög under brutet tak med takkupa i det nedre takfallet. Taklist- ochnockhöjd är gemensam med det något senare huset på Roddargatan 3 B som ligger i vinkel vid husets västra gavel. Fasaderna är slätputsade och avfärgade i gult. De kvadratiske fyrdelade fönstren är placerade i jämna rader på gatufasaden medan gaveln är fönsterlös. Ankarslutar av enkel typ är synliga på fasaden mot gatan. Porten vid gatan leder in till en numera igenbyggd portgång med ursprungligt kalkstensgolv. Dörren till etagelägenheten på våning 1 och 2 trappor är placerad i portgången. Lägenheten har flera byggnadsdelar från 1700-talet bevarade, men renoveringen på 1970-talet gjorde påtagliga avtryck med

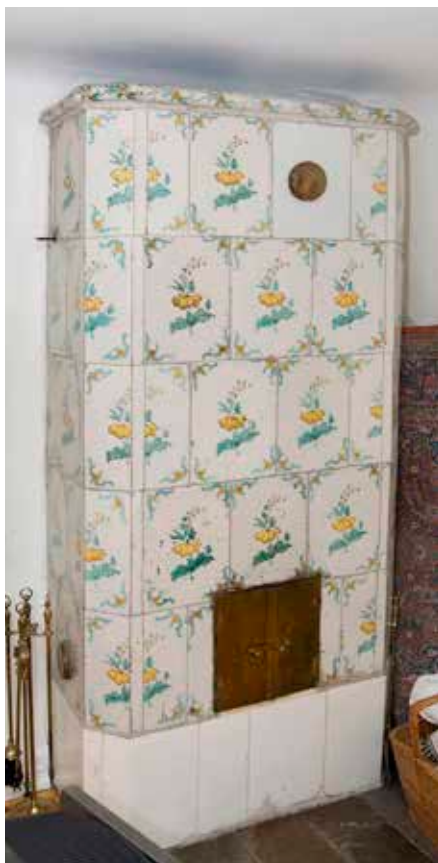
KAKELUGN VID RODDARGATAN 5. FOTO J. MALMBERG.

nya innerväggar och innertak. Taken utformades dock med kälning enligt äldre förebilder. Till de bevarade byggnadsdelarna hör låg bröstpanel på våning 2, trappor, murad ugn med spiskupa och en 1700-talskakelugn med gult och grönt blomstermönster. Det finns även en fyrfyllnadsdörr från 1700-talet och halvfranska dörrar från 1800-talets senare del.

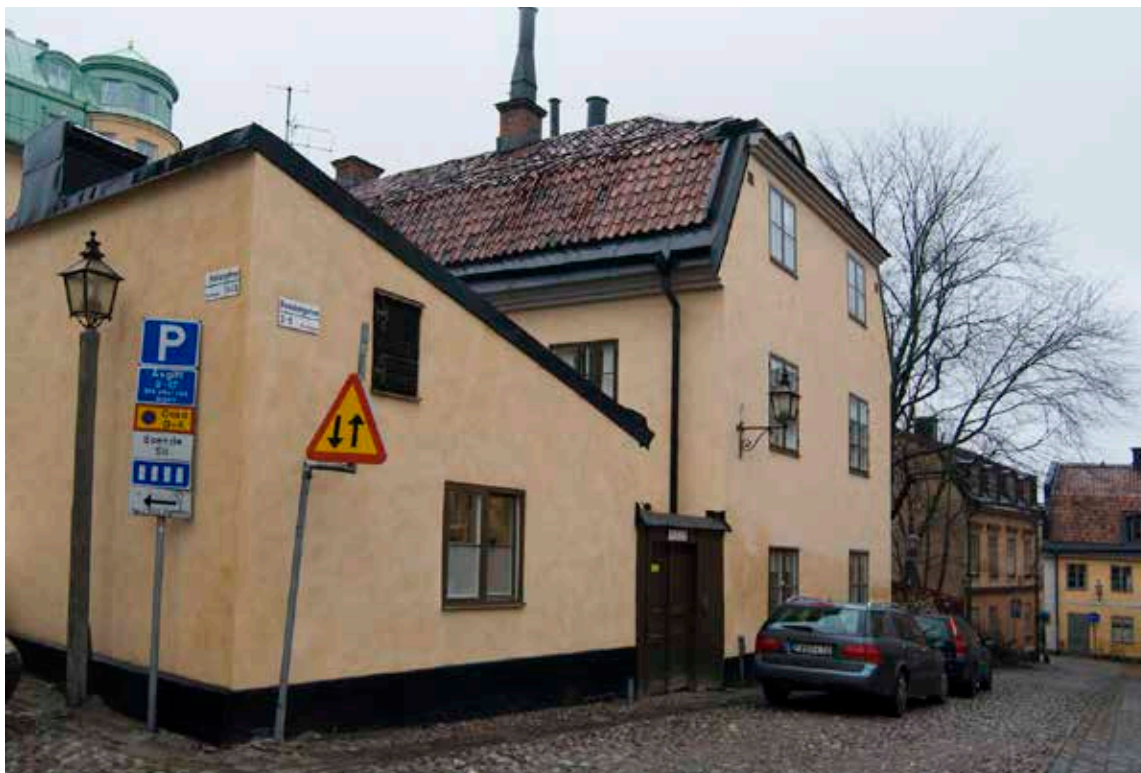
RODDARGATAN 3 MED GAVEL MOT GATAN OCH NÄRMAST LÄNGAN FRÅN 1834. FOTO J. MALMBERG.

Genom högre våningshöjd har tvåvåningsbyggnadens gråputsade taklist kunnat anpassas och göras enhetlig med grannhusets, trots att det har tre våningar. Fasaderna är slätputsade och färgade med järnvitriol. Fönstren är som ofta högre på våning 1 trappa. Taket är brutet med valmad spets mot Roddargatan och försett med enstaka kupor i både övre och nedre takfallen.

Uthuset är en gulputsad envåningslänga med plåttäckt pulpettak. I gaveln mot Roddargatan finns en lucka till den låga vinden. I väster har längan vidbyggts med en transformatorstation som putsats för att smälta in i miljön. Gårdsfasaden har en rad brunmålade trädörrar och några spröjsade fönster. Taklisten består av snedställda, handhyvlade bräder.

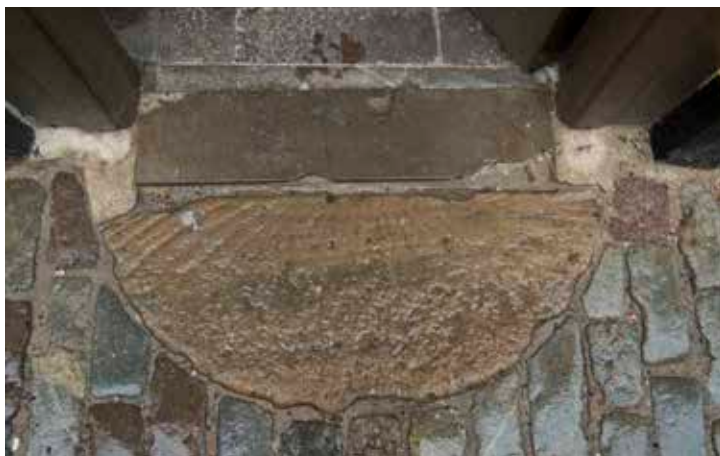
EN GAMMAL KVARNSTEN HAR BLIVIT TRAPPSTEN VID  
RODDARGATAN 3. FOTO J. MALMBERG.

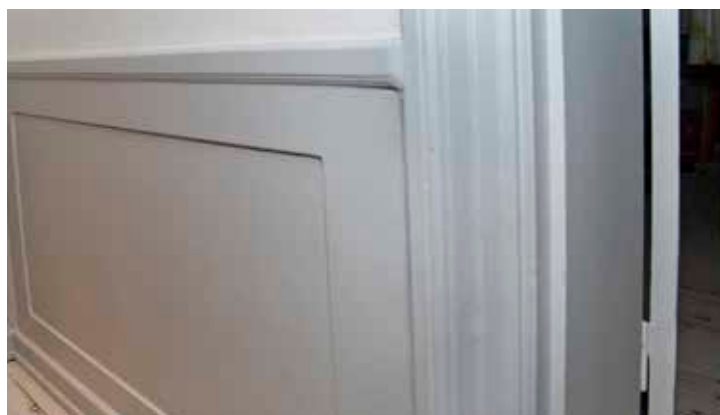
STENPROFILERAD PANEL FRÅN 1790-TALET SLUT VID  
RODDARGATAN 3. FOTO J. MALMBERG.
