STADSHOLMEN

# LÅNGSÄTRA 2

Sätragårdsvägen 183, Sätragårdsvägen 187

### FAKTABLAD

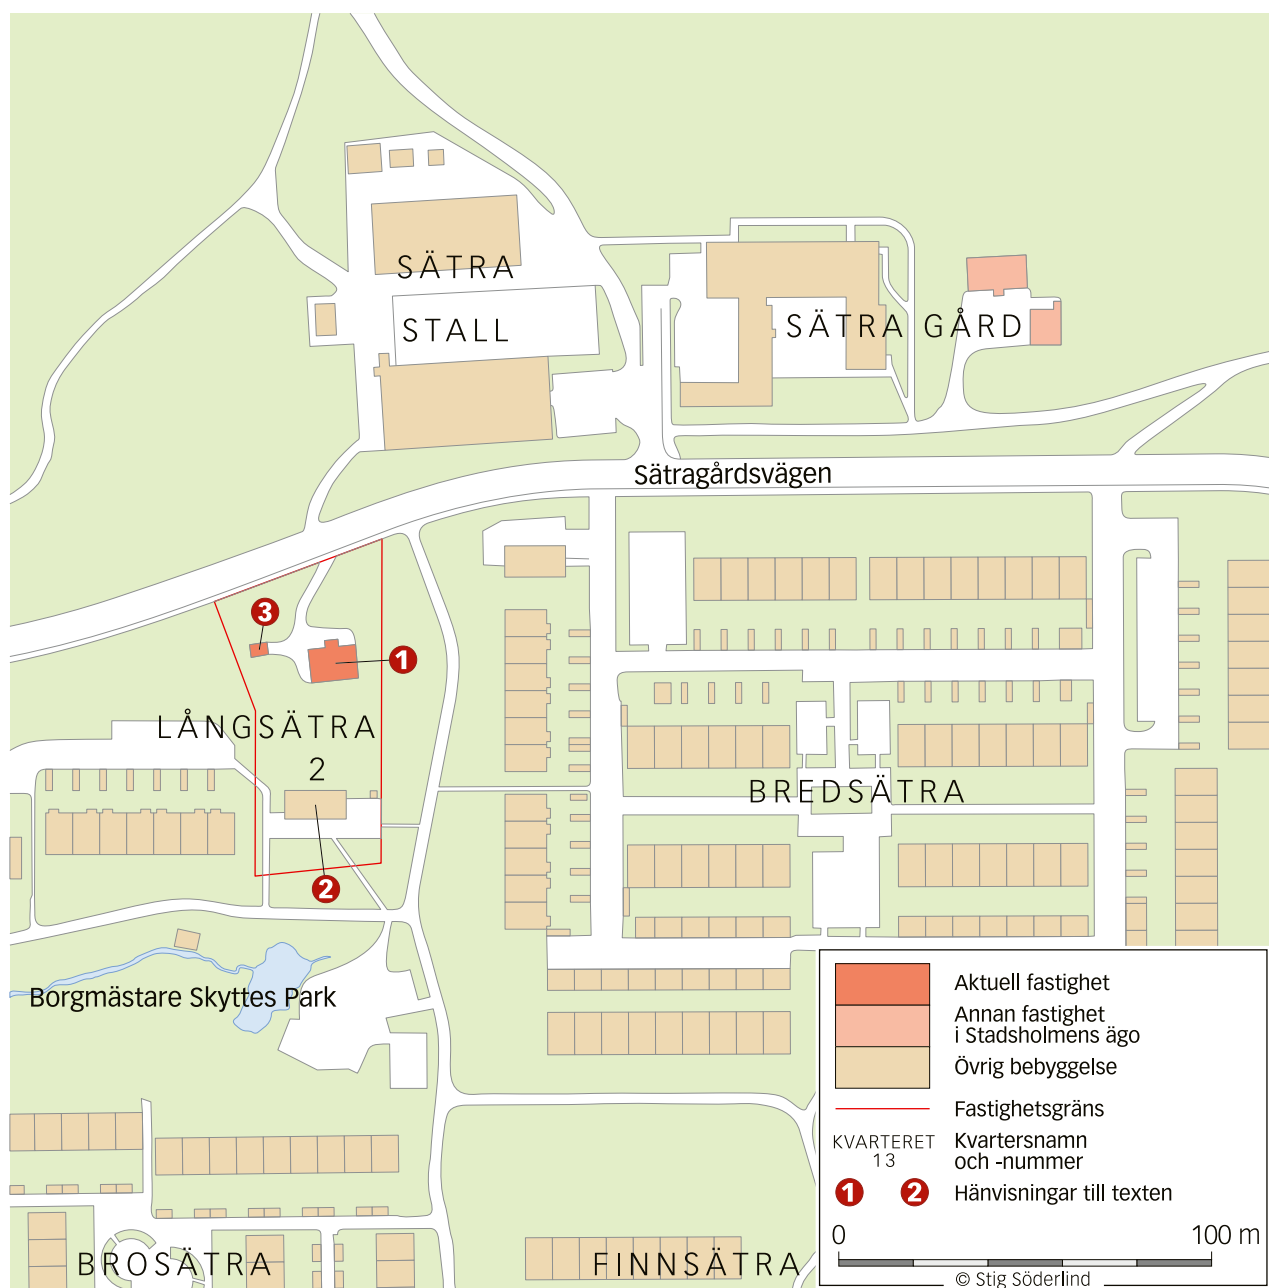
**1 FÖRE DETTA BOSTADSHUS TILLHÖRANDE SÄTRA GÅRD**

**2 FÖRSKOLA**

**3 FÖRRÄDSBYGGNAD**

Den före detta bostaden, hus nummer 1 på kartan, uppfördes under 1800-talets andra halva. Det är ett pedagogiskt exempel på hur landsbygdens byggnader vid 1800-talets mitt ändrades vad gäller planlösning, från långsmala hus till byggnader med större husdjup. Byggnadens dekorativt sågade fönsterfoder och taklist förstärker den tidstypiska utformningen och tillsammans med spår av äldre trädgårdsanläggning bidrar det till byggnadshistoriska och miljöskapande värden. Invändigt bevarar huset murad öppen spis, äldre brädgolv och några fyllningsdörrar.

Förskolan, hus nummer 2 på kartan, ägs inte av Stadsholmen men är en vanligt förekommande förskoletyp som utgörs av en låg trälänga med ett modernistiskt formspråk.

Byggnaden står högt på tomten som präglas av berg i dagen och har spår av trädgårdsanläggningar i form av betongtrappor och en liten damm. Vid vägen finns en förrådsbyggnad, hus nummer 3 på kartan.

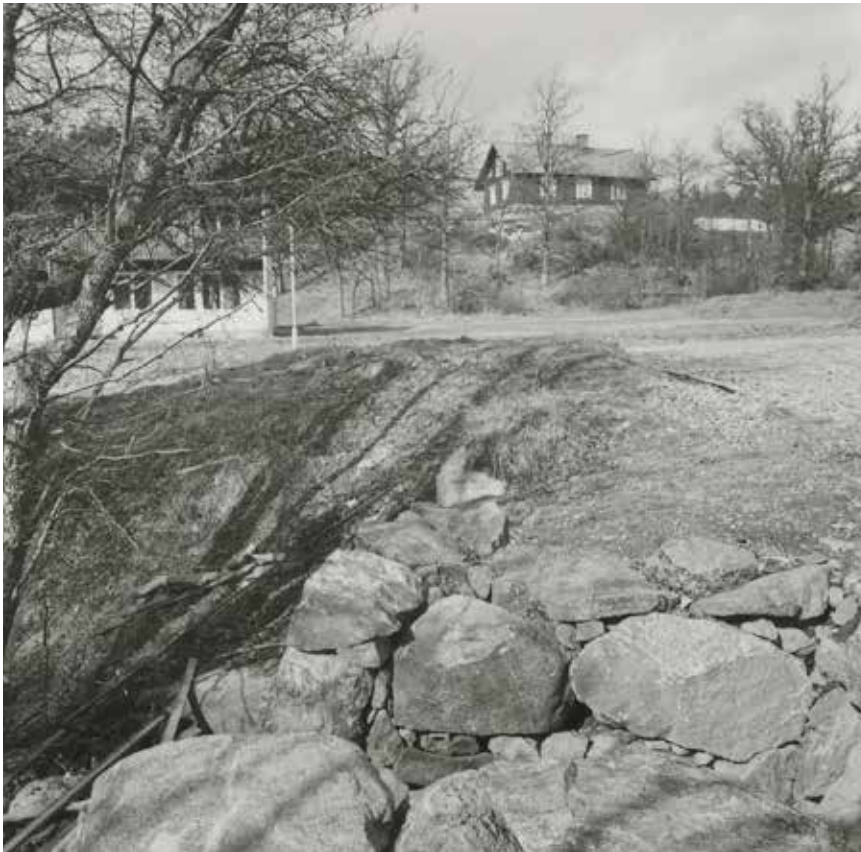
VY FRÅN KVARNDAMMEN MOT DEN  
ÄLDRE ARBETARBOSTADEN I NORR.  
FÖRSKOLAN HAR ÄNNU INTE UPPFÖRTS.  
FOTO: MARGARETA CRAMÉR, 1969.  
SSMF85010.

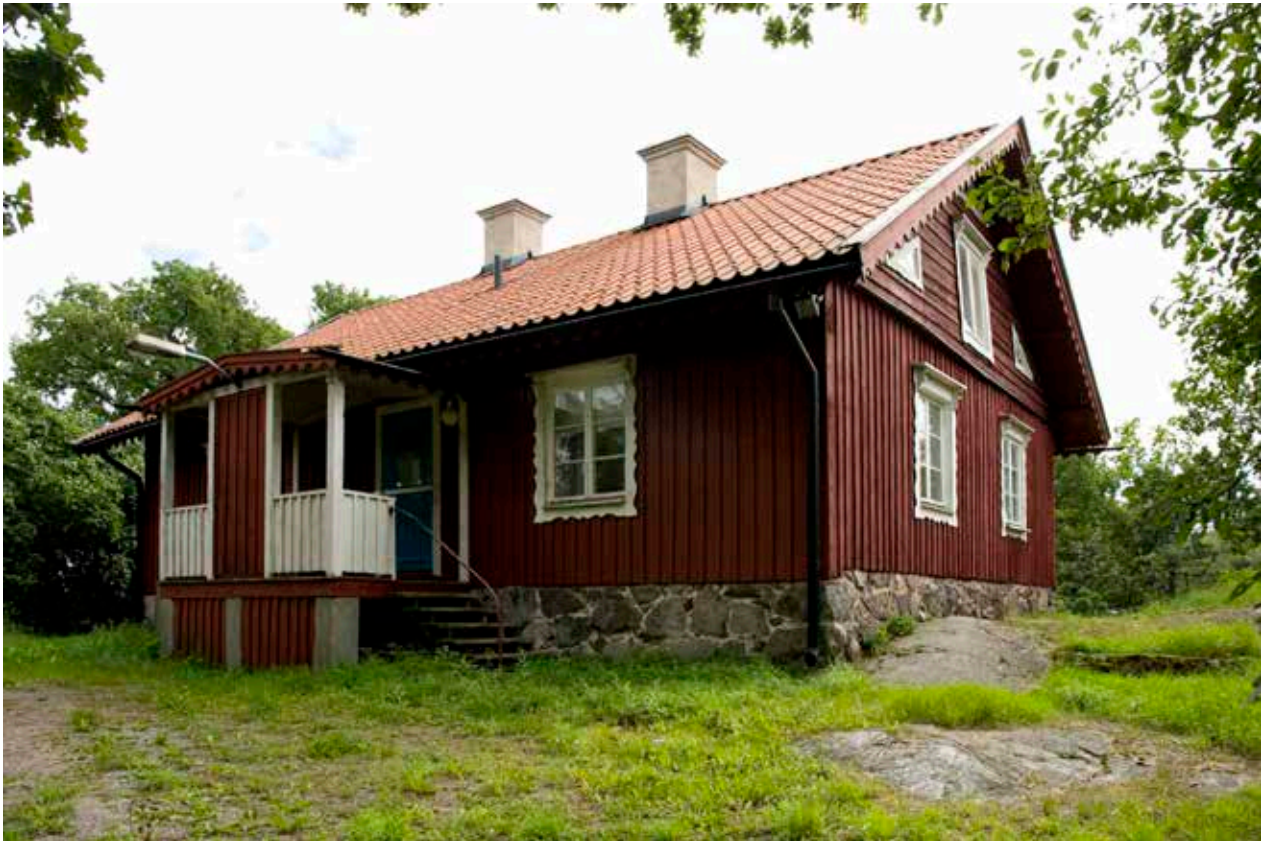
**DEN ÄLDRE ARBETARBOSTADEN MED FIGURSÅGADE SNICKERIER. SANNOLIKT UPPFÖRD UNDER 1800-TALET'S ANDRA HALVA.  
FOTO: J. MALMBERG**

Huset står på en fogstruken naturstensmur. Fasaderna är klädda med en rödmålad panel och figursågad taklist. Taket är ett sadeltak med enkupigt tegel och två profilerade och putsade skorstenar. Mot norr finns en veranda på betongplintar, delvis intäkt, med vita trästolpar och locklisträckan. I mitten finns ett parti täckt med röd locklistpanel. Entrédörren är en sentida enkeldörr med spröjsat fönster. Bottenvåningens fönster är avdelade till två spröjsade bågar. Den andra våningens fönster har två ospröjsade bågar med hörnbeslag och innanfönster och till

kattvinden och vinden finns triangulära spröjsade fönster. Fönsterfoder är figursågade och målade i vitt.

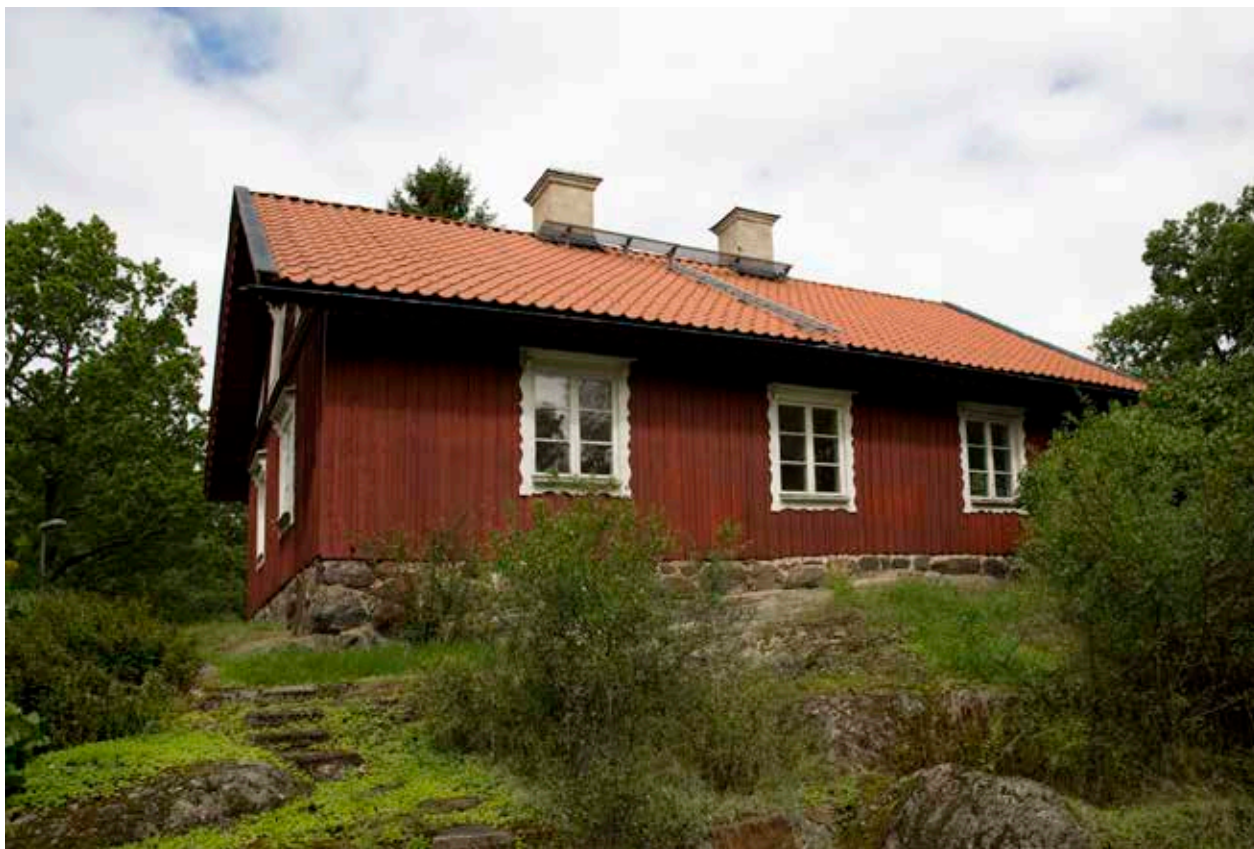
OMKRING DEN FÖRE DETTA ARBETARBOSTADEN FINNS SPÅR AV ÄLDRE TRÄDGÅRDSANLÄGGNING. FOTO: J. MALMBERG

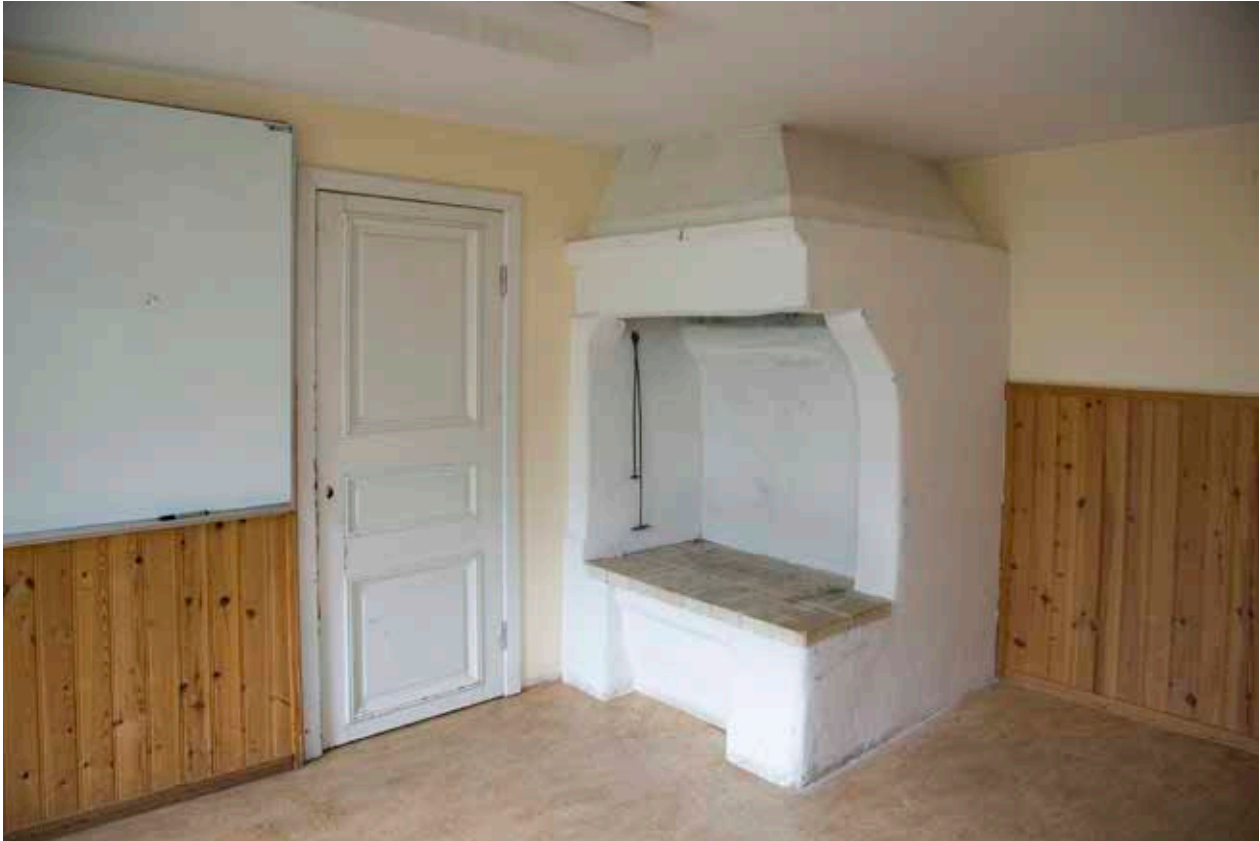
INTERIÖR I DEN FÖRE DETTA ARBETARBOSTADEN MED MURAD ÖPPEN SPIS OCH HELFRANSK TREFYLLNINGSDÖRR. FOTO: J. MALMBERG

Husets interiör är ett resultat av flera smårenoveringar, främst från 1900-talets andra hälft. Planlösningen vittnar om de två bostäderna med bevarade kök, sannolikt från 1900-talets första halva, rester av eldstäder samt en murad öppen spis. I ett rum finns synligt äldre brädgolv. Det finns även äldre fyllningsdörrar, dels med fyra fyllningar, och dels en smal helfransk dörr med tre fyllningar.
