STADSHOLMEN

# LAPPSKON STÖRRE 8

Bastugatan 6A-C, Söder Mälarstrand 15 A-B

### FAKTABLAD

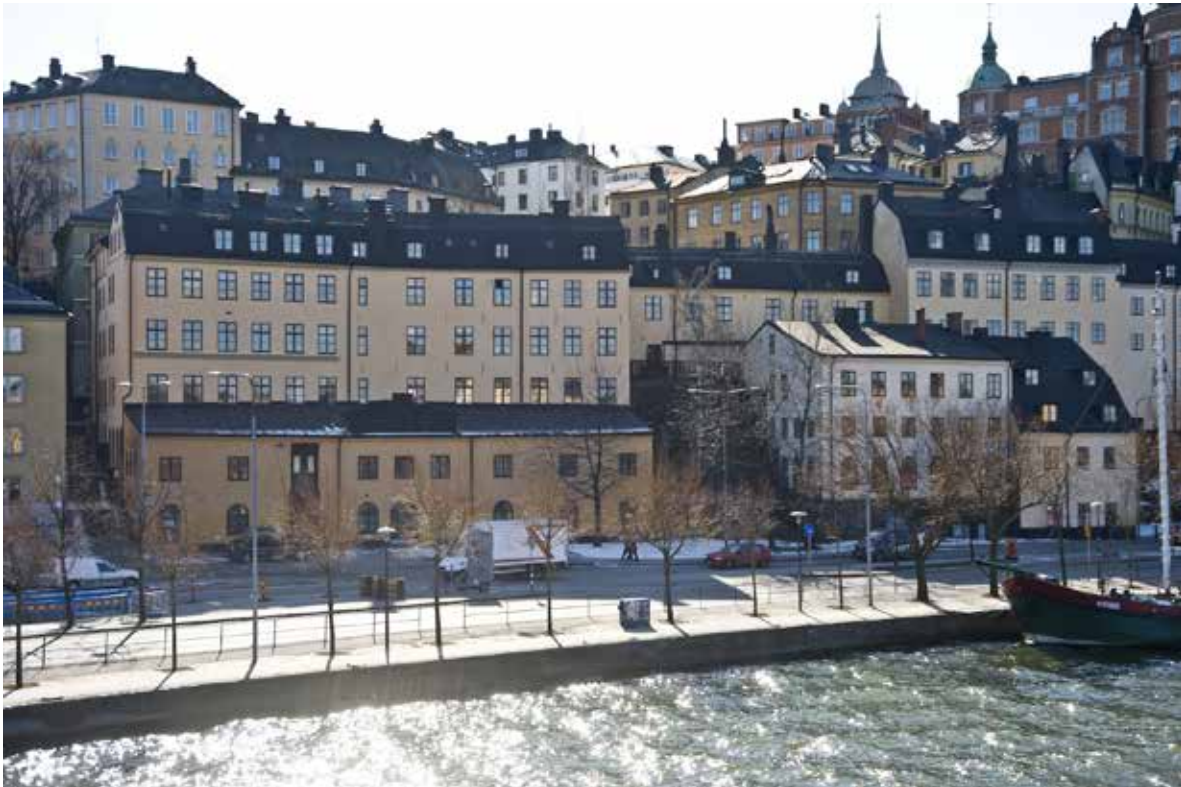
I BILDENS VÄNSTRA HÄLFT SES HUSET VID SÖDERMÄLARSTRAND I FÖRGRUNDEN, TVÅ VÅNINGAR HÖGT. OVANFÖR TORNAR GÅRDHUSET UPP SIG MED YTTERLIGARE TRE VÅNINGAR. FOTO: J. MALMBERG.

Huset är två våningar högt under plåttäckt pulpettak. Fasaderna är slätputsade med profilerade takfotlister.

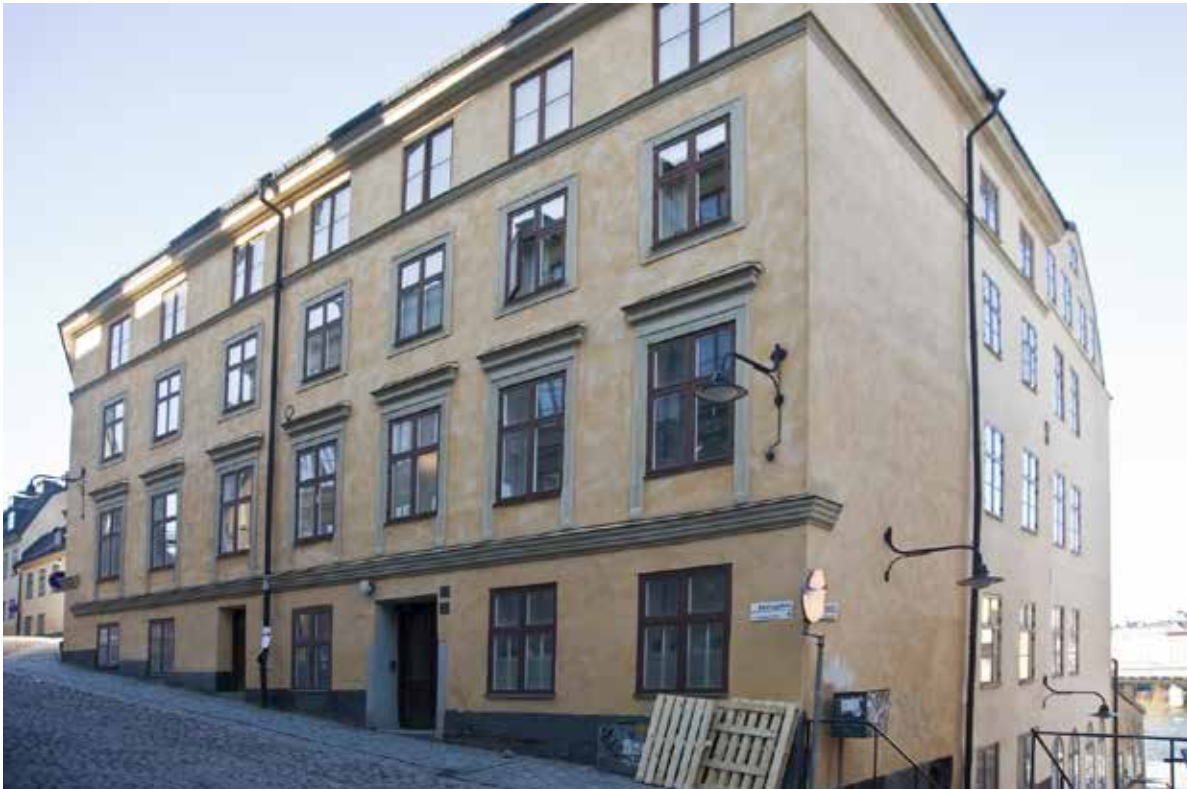
GATHUSLÄNGAN SETT FRÅN HÖRNET MARIA TRAPPGRÄND/BASTUGATAN. FOTO: J. MALMBERG.

Huset är delvis tre, delvis fyra våningar högt mot gatan, beroende på att gatan slutar mot öster. Gården ligger en trappa ner räknat från den högre delen av gatan. Sadeltaket är plåttäckt, sockeln är huvudsakligen putsad men i vissa delar syns natursten. Fasaderna mot gata och gård är slätputsade med profilerade taklister och snickerier i äldre stil från 1970-talet. Gatufasaden har profilerade gesimser och fönsteromfattningar från 1800-talets mitt, i vissa fall med överstycken. Mot Maria Trappgränd har fasaden en profilerad gesims men inga fönsteromfattningar. Trapphusporten från 1800-talets slut är en pardörr med två fyllningar i varje dörrblad varav de övre är glasade, mot gården är porten liknande men med tre fyllningar per dörrblad.

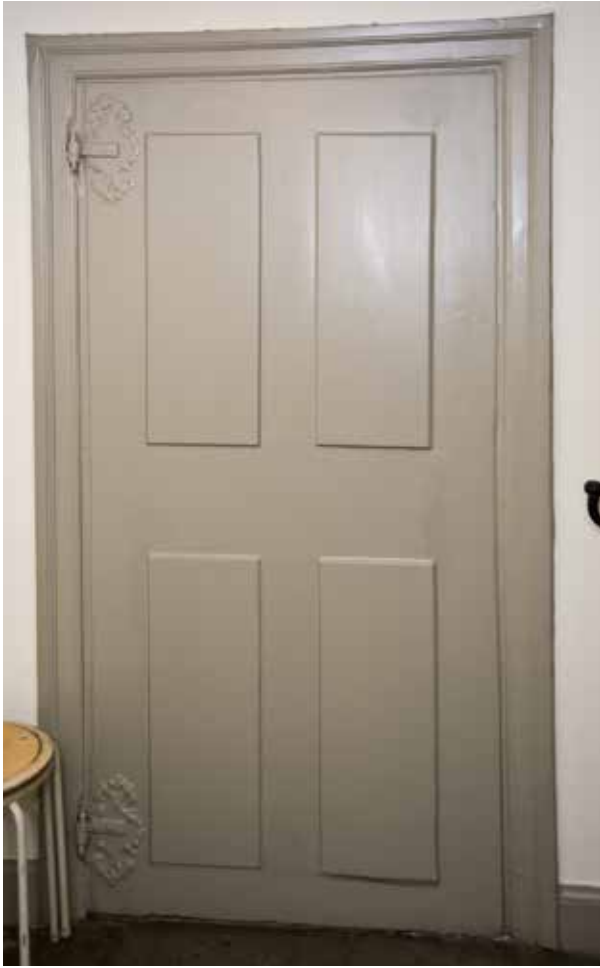
DÖRREN MED FYRA UTANPÅLIGGANDE FYLLNINGAR OCH PLATTGÅNGJÄRN ÄR SANNOLIKT FRÅN OMKRING SEKELSKIFTET 1700, OCH PLACERAD I GATHUSETS TRAPPLOPP. FOTO: J. MALMBERG.

Invändigt är planlösningarna överlag oförändrade, och viktiga rumssviter längs gatan har bevarats intakta. I rummen finns dörrar, foder, paneler, och kakelugnar från 1700- och 1800-talet. Trapphusen bevarar äldre lägenhetsdörrar, kalkstensgolv och trappsteg. De övre vindarna är oinredda med takstolar från 1800-talets mitt.

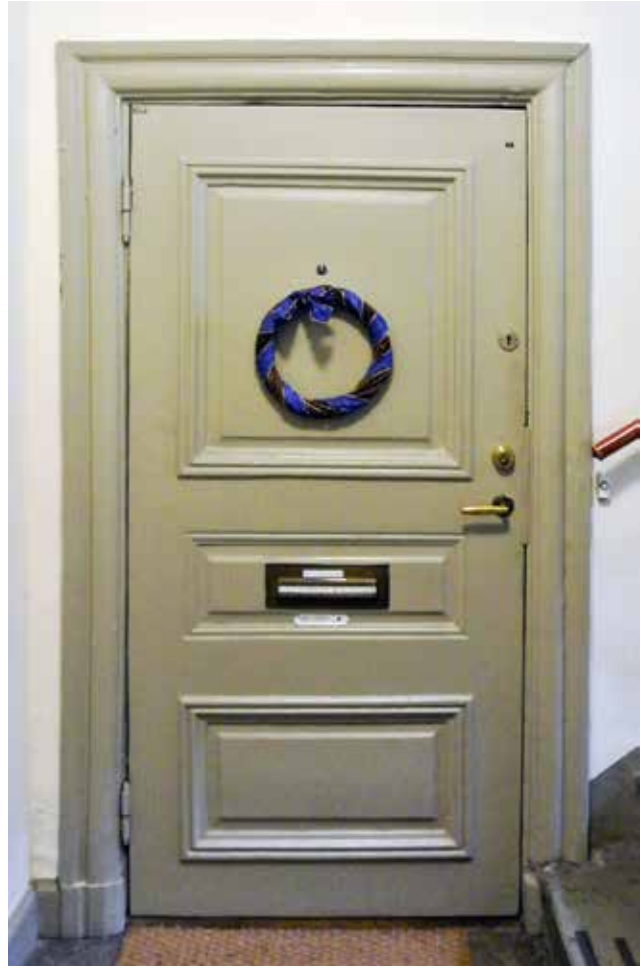
HELFRANSK ENKELDÖRR MED PROFILERAT FODER, 1700-TALET'S MITT. TRAPPHUSET I GÅRDSHUSET. FOTO: J. MALMBERG.

I den äldre, västra delen av gårdshuset finns fast inredning från 1700-talet bevarad i form av kalkstensgolv, dörrblad, paneler, taklister och foder. Kakelugnarna härrör från 1800-talets olika skeden liksom par- och enkeldörrar, paneler och foder.

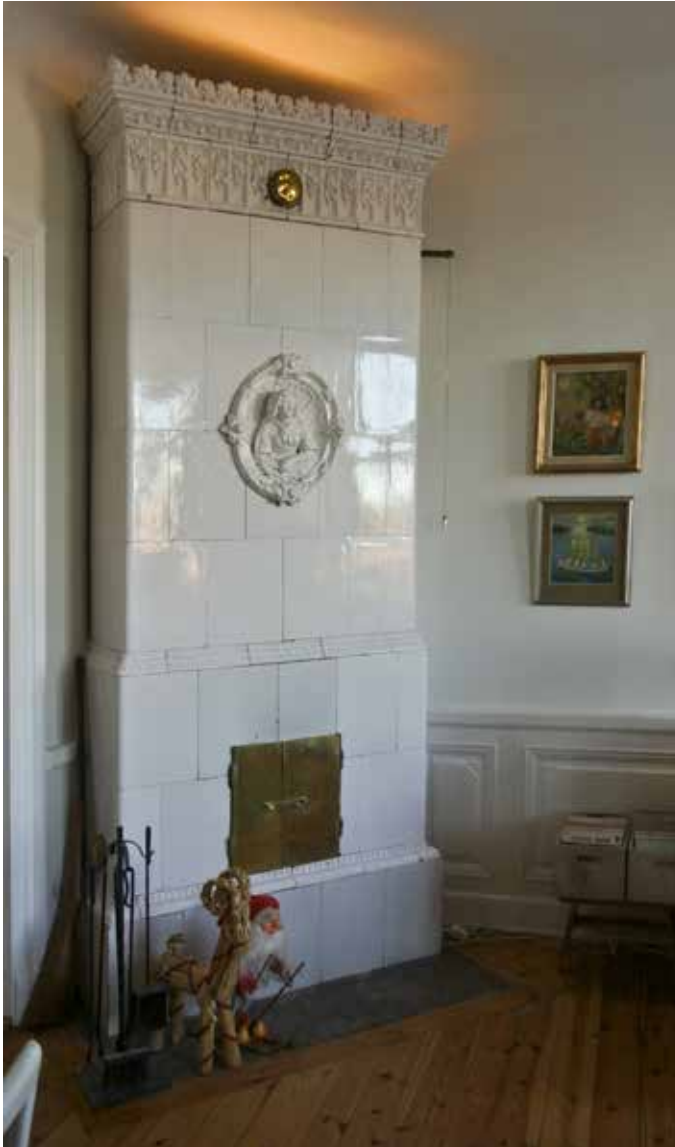
KAKELUGN FRÅN 1800-TALET'S ANDRA HÄLFT MED MEDALJONG I RELIEF. TILL HÖGER SES EN HELFRANSK BRÖSTPANEL FRÅN 1700-TALET'S MITT. GÅRDSHUSET. FOTO: J. MALMBERG.
