STADSHOLMEN

# LAPPSKON STÖRRE 8

Pryssgränd 8, Söder Mälarstrand 17

### FAKTABLAD

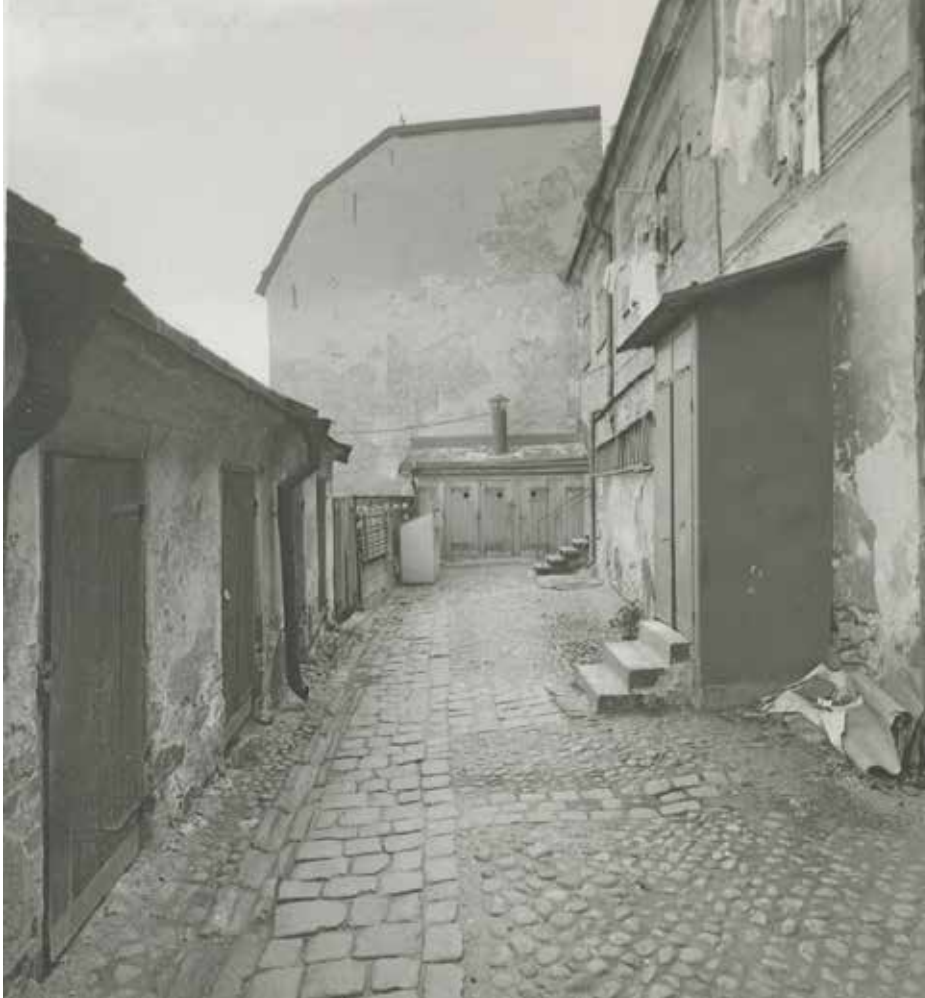
**GÅRDEN FÖRE 1970-TALET  
RENOVERING, SETT MOT ÖSTER.  
FOTO: G. FREDRIKSSON 1968.  
SSM F 99137.**

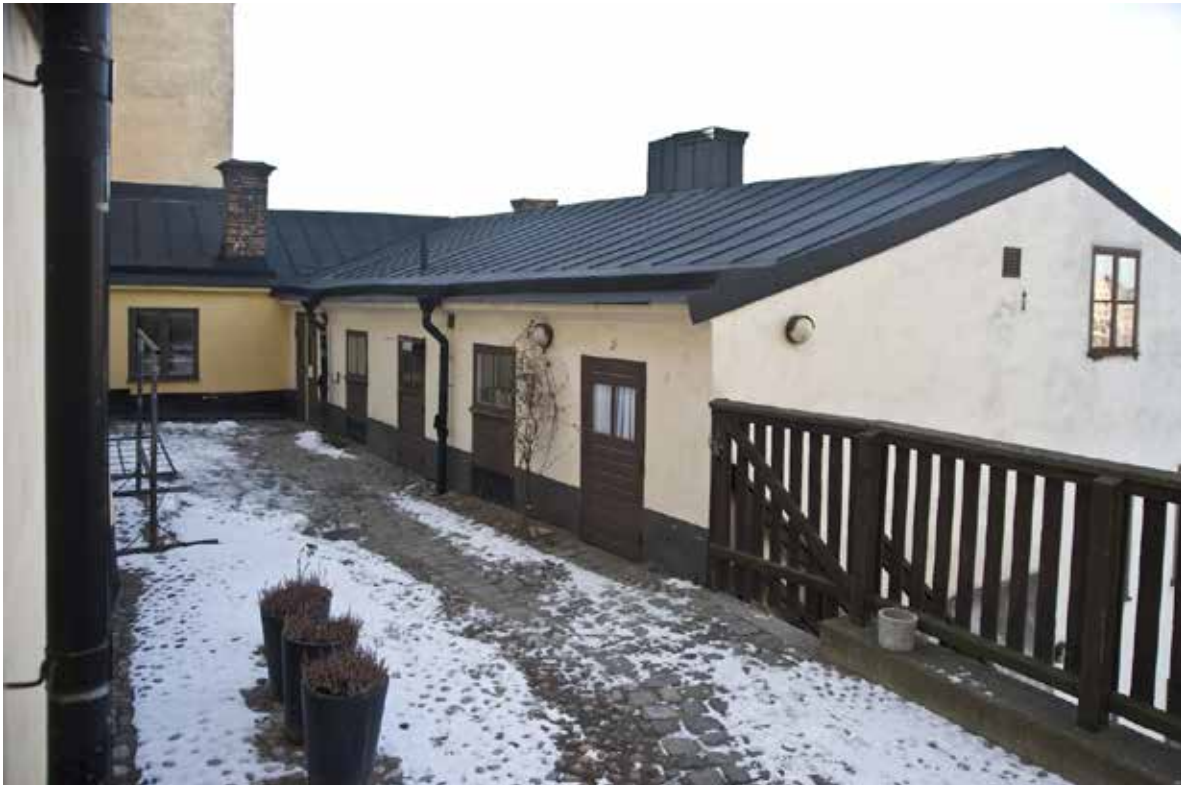
GÅRDENS LÅGA LÄNGOR SEDDA MOT VÄSTER. FOTO: J. MALMBERG.

På gårdens västra och norra sida ligger bebyggelse som uppfördes under 1800-talets förra hälft, en våning hög. Taken är plåttäckta pulpettak. Fasaderna är slätputsade och avfärgade i gult med fönstersnickerier i äldre stil, tillverkade på 1970-talet.

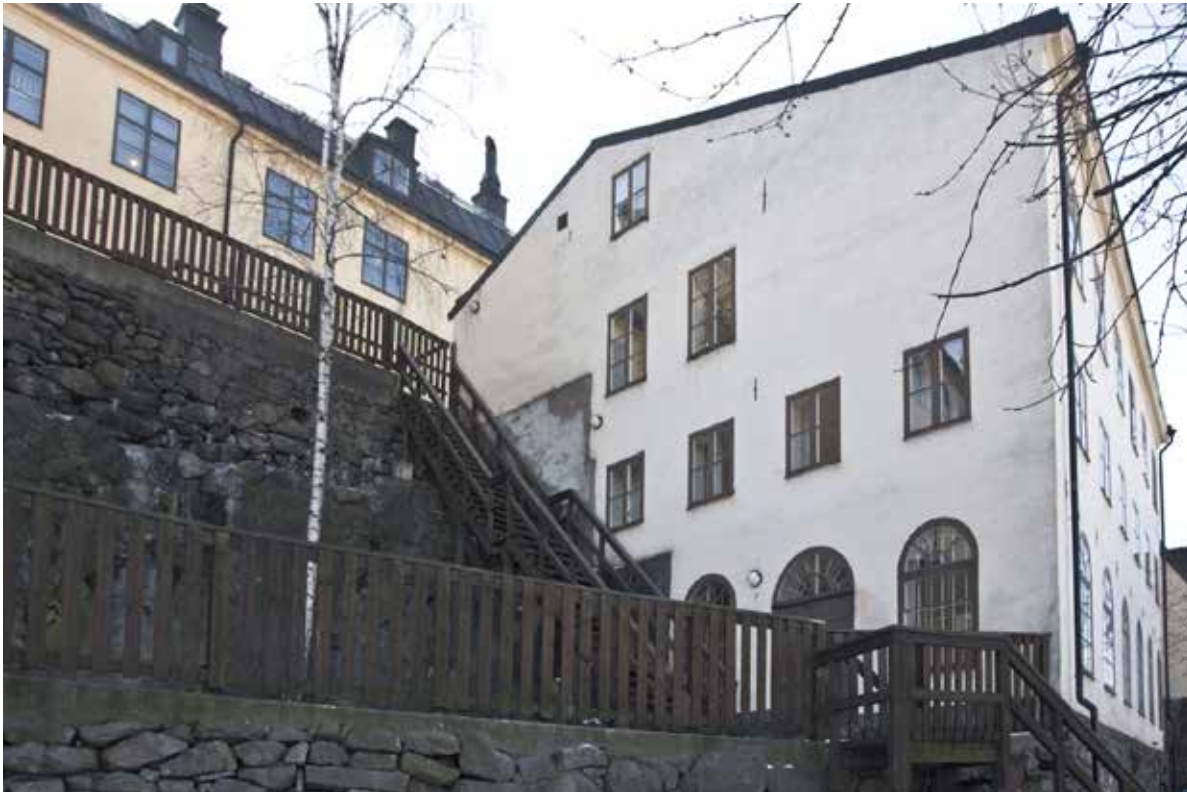
DET LJUST PUTSADE VERKSTADSHUSET MED TRAPPA OCH TERRASSERINGAR FRAMFÖR. FOTO: J. MALMBERG.

Verkstadshuset är tre våningar högt mot Söder Mälarstrand med en hög kallmurad sockel av natursten. Fasaden är slätputsad och avfärgat i gult, taket är ett plåttäckt pulpettak. Bottenvåningen har höga, rundbågiga fönsteröppningar medan de högre upp är rektangulära, samtliga fönstersnickerier är från 1970-talet. Även porten, en pardörr, är från 1970-talet.

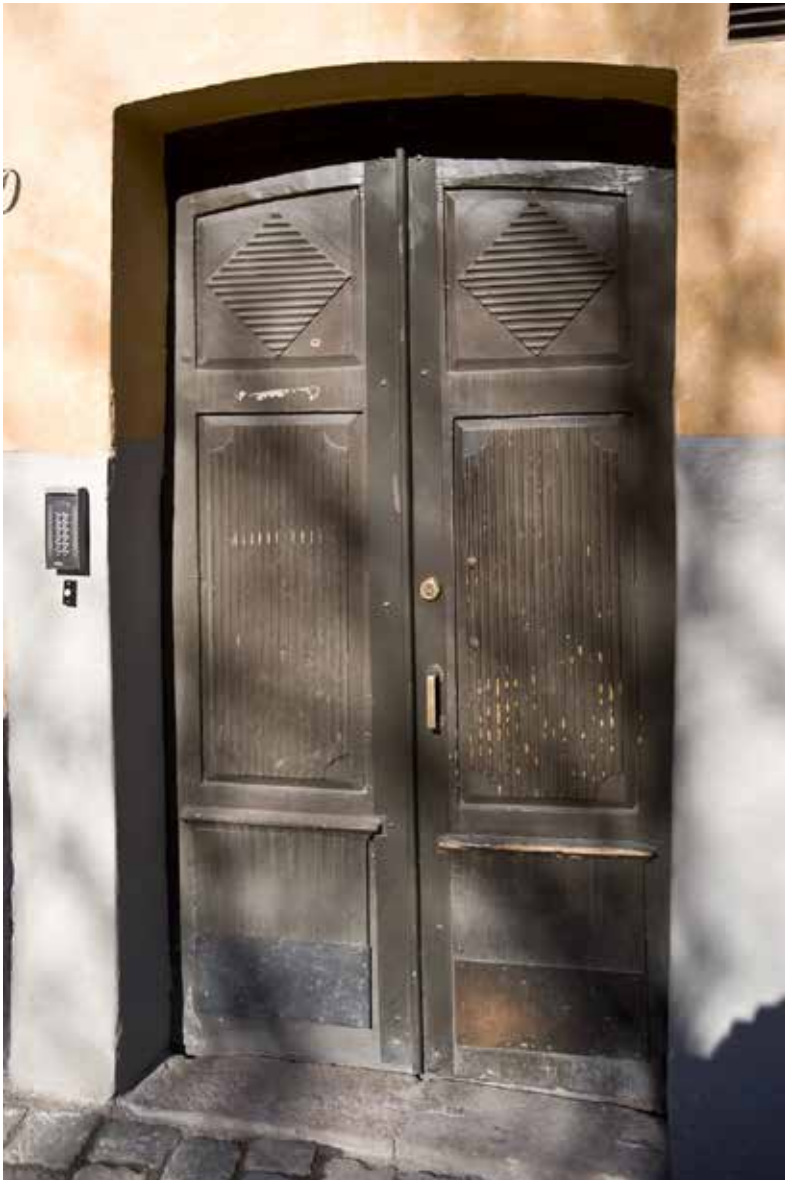
PORTEN VID PRYSSGRÄND MED EN PARDÖRR FRÅN 1700-TALETS SLUT OCH EN ÄLDRE TRÖSKELSTEN. FOTO: J. MALMBERG.

Gathusens volym och fasadutformning härrör från 1700-talets andra hälft, även om äldre murar troligen ingår. Det brutna sadeltaket är plåttäckt och har fem kupor mot gatan och fyra mot gården. Fasaderna är slätputsade och avfärgade i gult med profilerade takfotslistor och putsade socklar. Fönsteröppningarna ligger i fasadliv och samtliga fönster byttes på 1970-talet. Till trapphuset vid Pryssgränd leder en pardörr från sent 1700-tal och mot gården finns en dörr från omkring 1900.

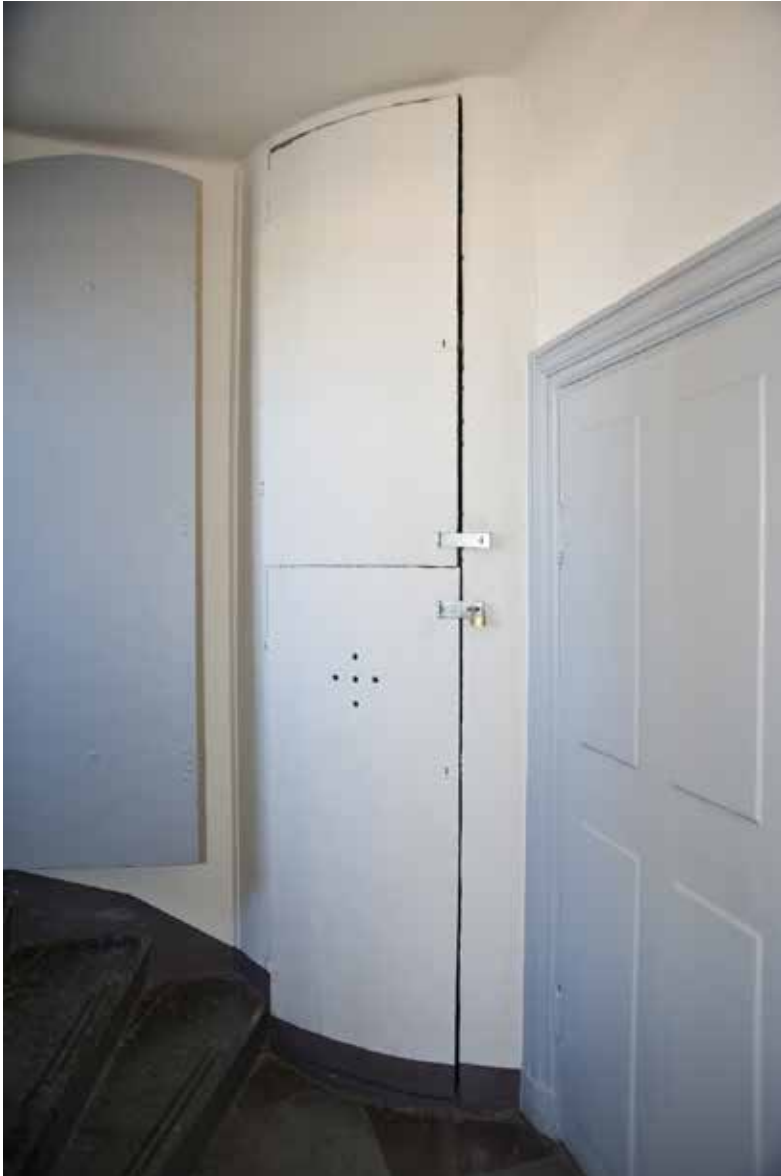
TILL HÖGER I BILD SES EN DÖRR MED FYRA UTANPÅLIGGANDE FYLLNINGAR, FRANSKA GÅNGJÄRN OCH PROFILERAT DÖRRFODER, ALLT FRÅN 1700-TALET. GATHUSETS TRAPPLOPP. FOTO: J. MALMBERG.

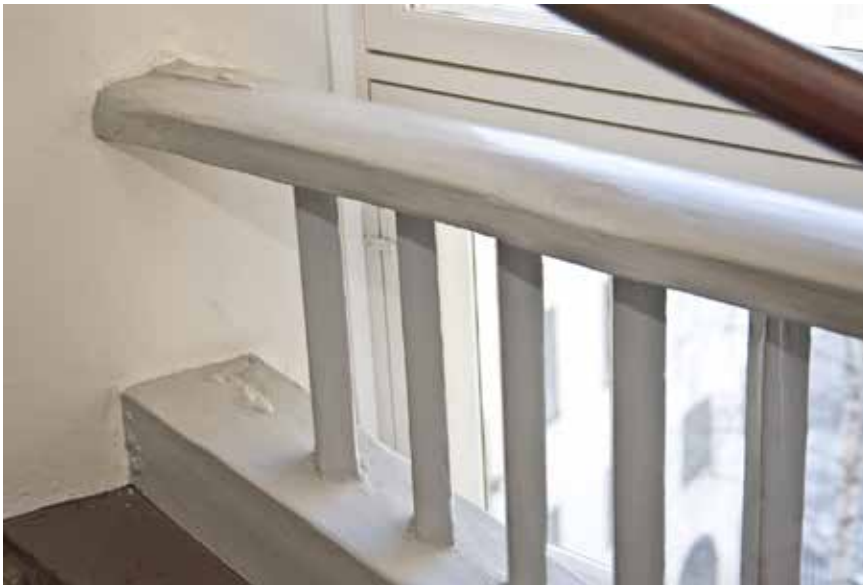
RÄCKE FRÅN 1700-TALET I GATHUSETS TRAPPA, MED RUNDAD ÖVERLIGGARE OCH SMIDDA INFÄSTNINGAR I VÄGGEN. FOTO: J. MALMBERG.

I trapphuset finns äldre inredning så som kalkstensgolv, skafferier, räcken och ytterdörrar med beslag från 1700- och 1800-talen. Det tunnvalvda källarummet är sannolikt från 1600-talets mitt. Bostadslägenheterna bevarar brädgolv, paneler, dörrar, foder, listverk och kakelugnar från 17- och 1800-talet.
