# LAPPSKON STÖRRE 10

MARIAHISSEN

Söder Mälarstrand 21/Bellmansgatan 2/Pryssgränd 12

### FAKTABLAD

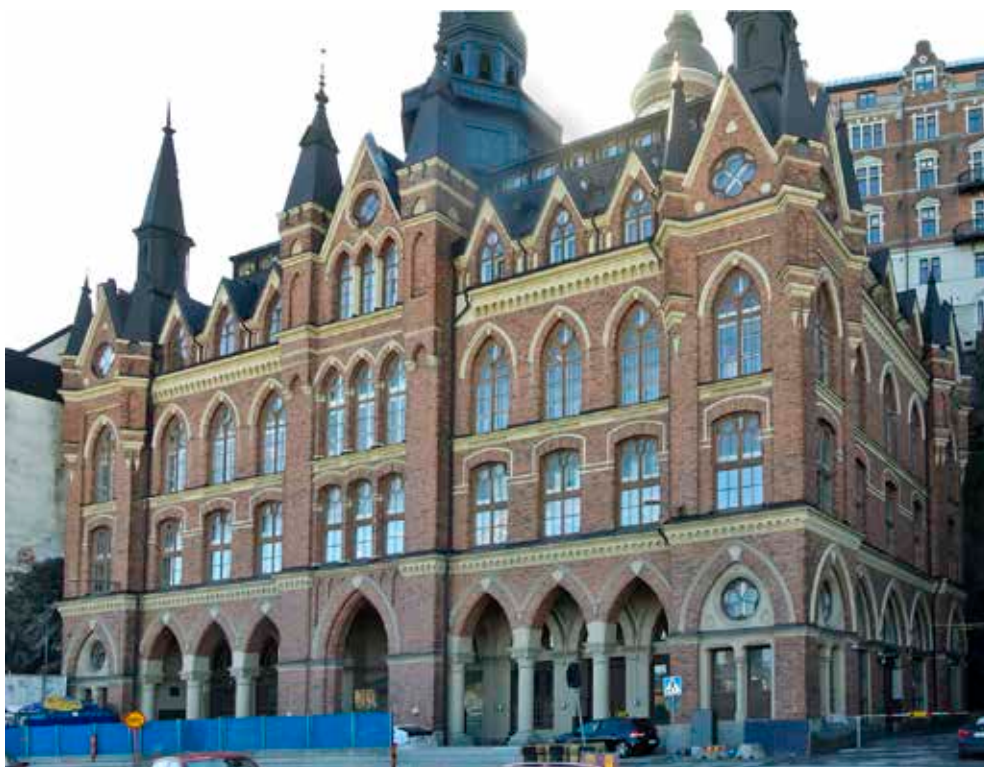
**MARIAHISSENS TEGELFASAD I NYGOTISK STIL HAR SPETS-BÄGIGA FÖNSTERÖPPNINGAR OCH FLERA PRYDNADSTORN. FOTO: J. MALMBERG.**

Mariahissen är uppförd i nygotik, en stil som fick ett uppsving vid slutet av 1800-talet. Karaktäristiskt är de spetsbågiga fönsteröppningarna i de övre våningarna, fialerna (prydnadstornen), de runda rosett-fönstren och fönstrens masverk. Det synliga teglet i fasaden för tanken till gotikens byggnader, även om förbandet inte är medeltida. Bottenvåningens spetsiga arkadbågar är höga som till ett kyrkorum, och bärs

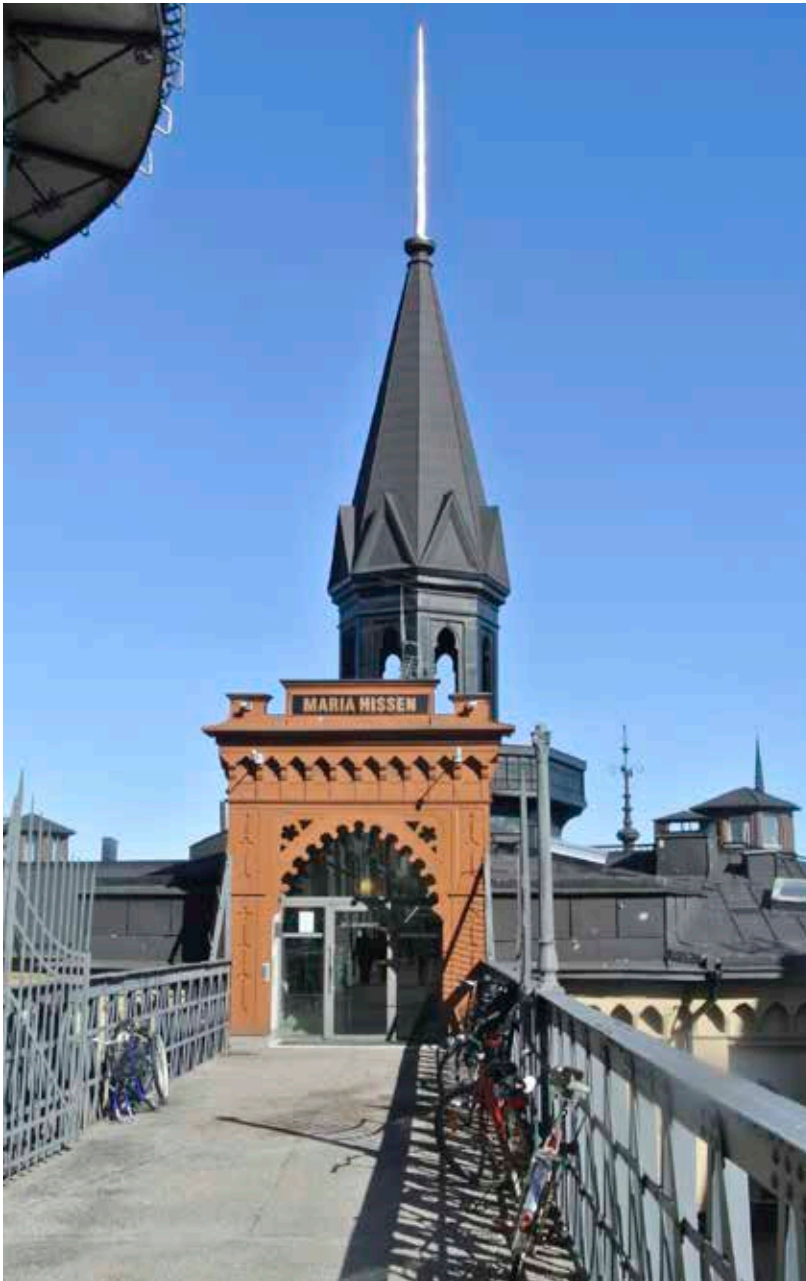
**BRON ÖVER BASTUGATAN TILL HISENS ÖVERSTA VÅNING SÅGS HA PROVBELASTATS AV HJON FRÅN DILLSTRÖMSKA ARBET SINRÄTTNINGEN. FOTO: J. MALMBERG.**

Mariahissen uppfördes under åren 1885–1887 och var inte bara en hiss utan ett helt hus med flera verksamheter i. Byggnaden uppfördes av gjutjärn och tegel i nygotisk stil. Uppe på berget leder en järnbro från hissens övre plan, över Bastugatan till Bellmansgatan. Mittornet och gångbron av gjutjärn tillverkades av Atlas mekaniska verkstäder. Stommen består av gjutjärnspelare, järnbalkar och träbjälklag. Hissmaskineriet tillverkades av bröderna Bolinder, och drevs från början med ånga. Det fanns två personhissar som vardera rymde 15 personer, samt två varuhissar. Hissarna rörde sig 0,5 m/s och resan gick 28 meter

av järnkolonner med dekorativt utformade kapitäl. Hissens övre del på berget nås via en järnbro som går över Bastugatan fram till en tornliknande portal.

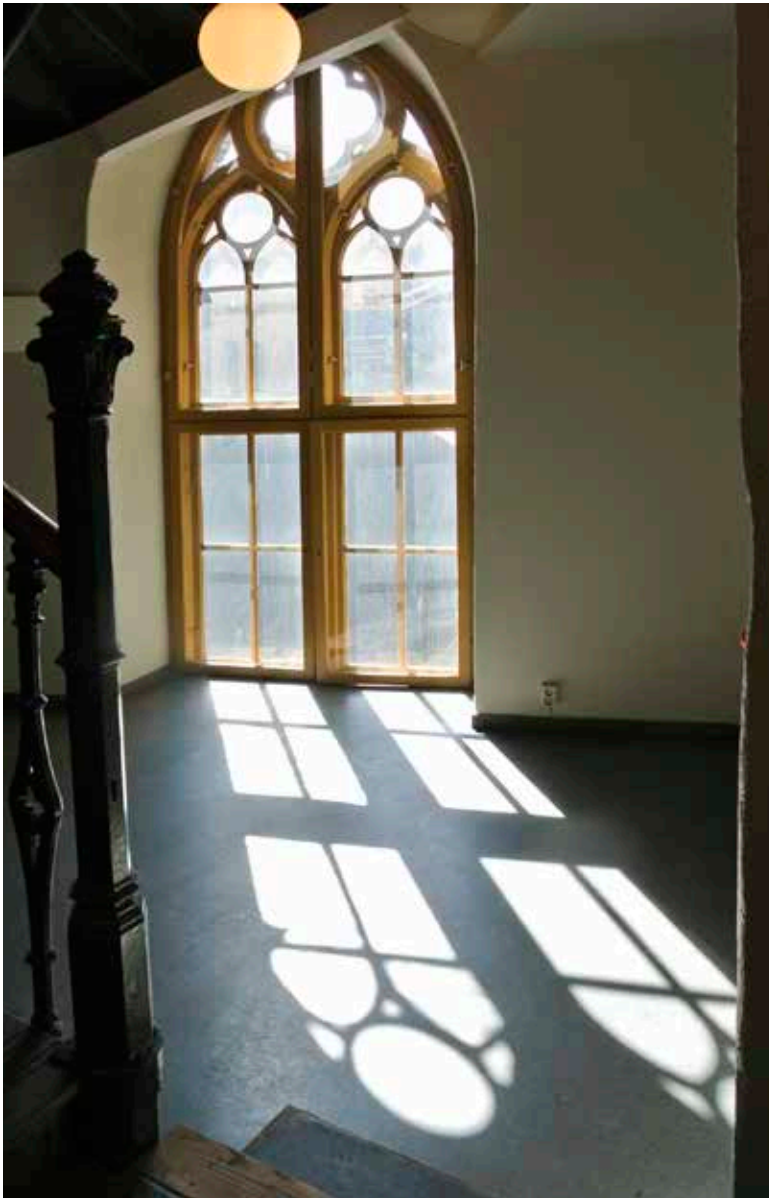
FÖNSTERÖPPNINGARNAS NYGOTISKT MASVERK GER INTERIÖRERNA EN KYRKOLIKNANDE PRÄGEL. FOTO: J. MALMBERG.

Karaktäristiskt för interiören är de bärande gjutjärnskolonnerna i kombination med fönsteröppningarna med nygotiskt masverk. Innerfönstren är bytta men det yttre masverket i finns kvar liksom vissa yttre fönsterbågar. Plan sex har en takhöjd som tillsammans med kolonnerna, de höga, spetsbågiga fönsteröppningarna och rosettfönstren för tankarna till ett kyrkorum. Mellan den övre entrén och plan 5 finns en ursprunglig spiraltrappa av gjutjärn. Fasadens klöverformade masverk går igen i trappräcket liksom kolonner med klöverdekorerade kapitäl. Handedaren är rundad och av trä, planstegen är av sten. Ett vilplan har schackmönstrat, svart-vitt golv med en fris av natursten.

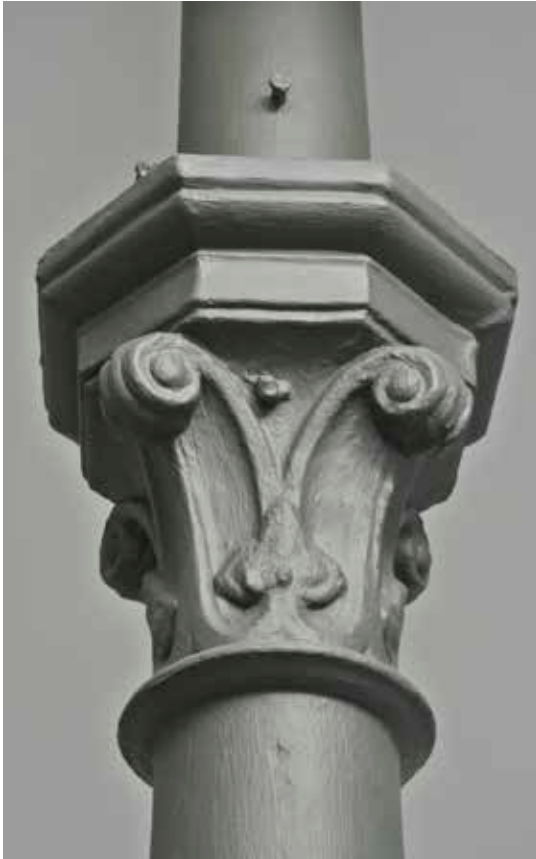
I MÅNGA RUM FINNS BÄRANDE KOLONNER MED KLÖVER-MÖNSTRADE KAPITÄL. FOTO: J. MALMBERG.

Det borttagna mittornet ersattes av en exakt kopia som avsågs att inrymma hissmaskineriet. De bärande gjutjärnskolonnerna gipsades in av brandskyddsskäl. Under 2000-talet har gjutjärnskolonnerna tagits fram ur sina gipsskal. Ljusa ekparkettsgolv har lagts in och en ny trappa förbinder några av våningsplanen. I fasaden har originalsnickerierna renoverats och delvis rekonstruerats.

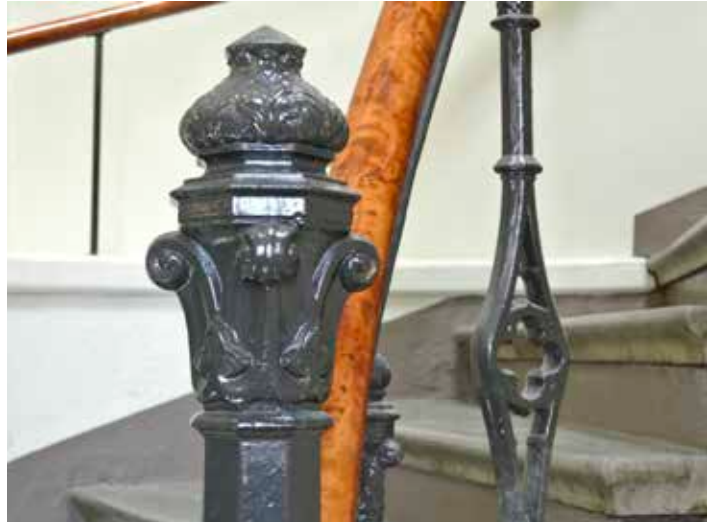
TRAPPRÄCKET TAR UPP KLÖVERBLADSFORMEN FRÅN FÖNSTRENS MASVERK OCH DE BÄRANDE KOLONNERNAS KAPITÄL. FOTO: J. MALMBERG.
