**STADSHOLMEN**

# LATONA 10

Västerlånggatan 77, Prästgatan 76

### FAKTABLAD

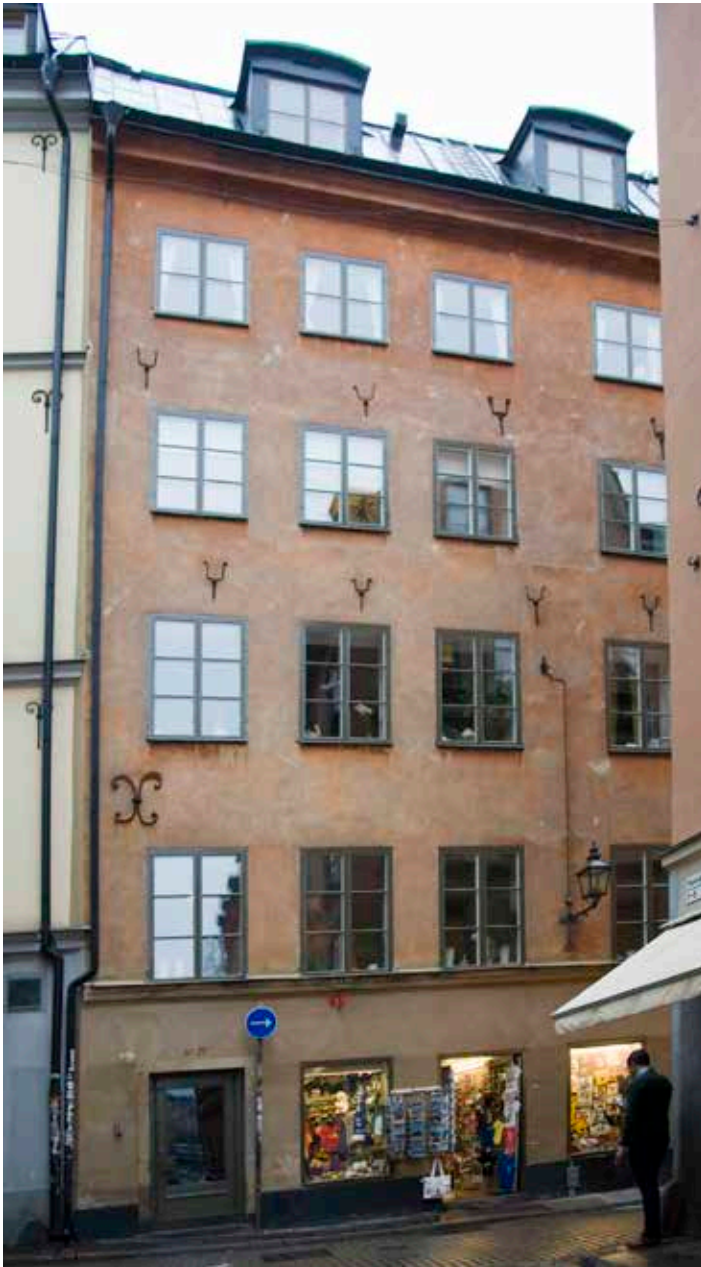
FASADEN MOT VÄSTERLÅNGGATAN HAR EN ENKEL PRÄGEL OCH FLERA SYNliga ANKARSLUTAR FRÅN 1600-TALET. FOTO: J. MALMBERG.

Huset är fem våningar högt mot Västerlånggatan och tre mot Prästgatan. Fasaderna är slätputsade med ett våningsband ovanför bottenvåningen mot Västerlånggatan. Sockeln är putsad och svartmålad, taklisten profilerad. Fönsteröppningarna ligger i nivå med murlivet, i båda fasaderna sitter ankarjärn från tidigt 1600-tal. Porten mot Västerlånggatan har en

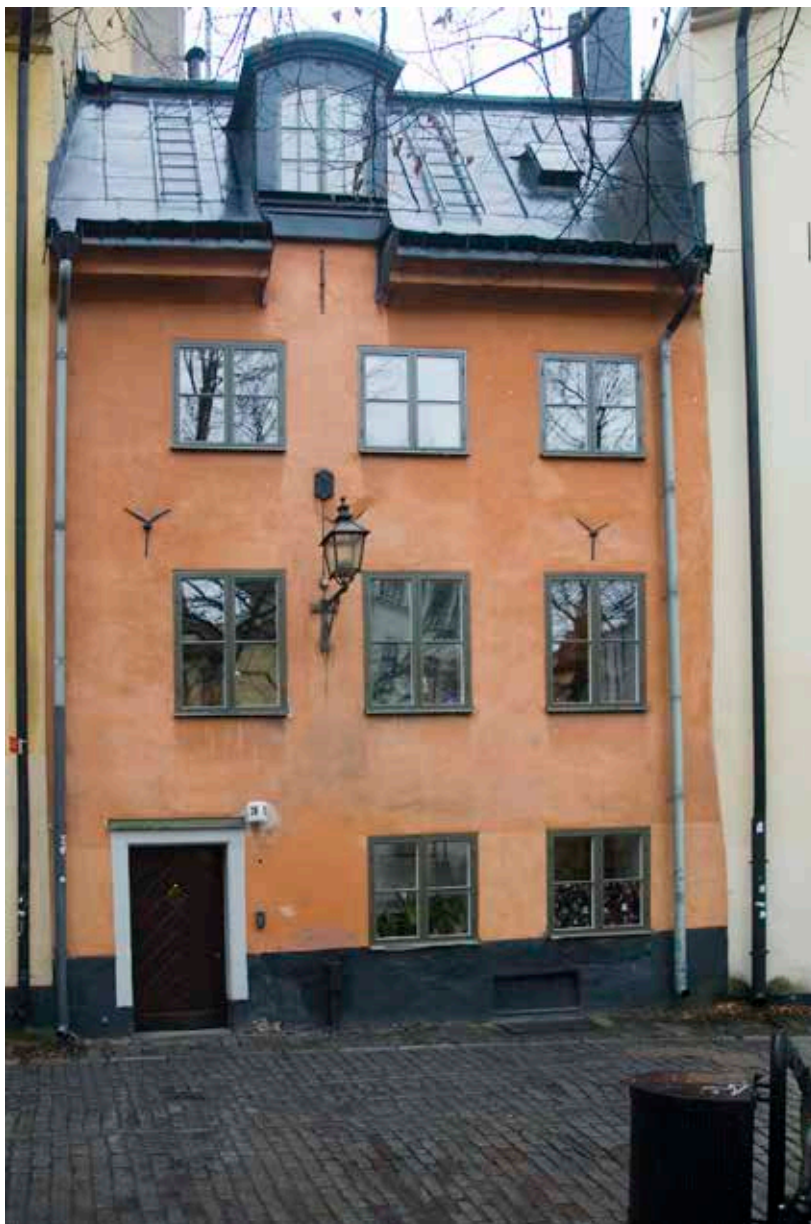
MOT PRÄSTGATAN ÄR FÖNSTERÖPPNING-  
ARNA MINDRE ÄN MOT VÄSTERLÄNGGATAN,  
OCH ÅT DENNA SIDA LÄG DE ENKLARE  
RUMMEN. FOTO: J. MALMBERG.

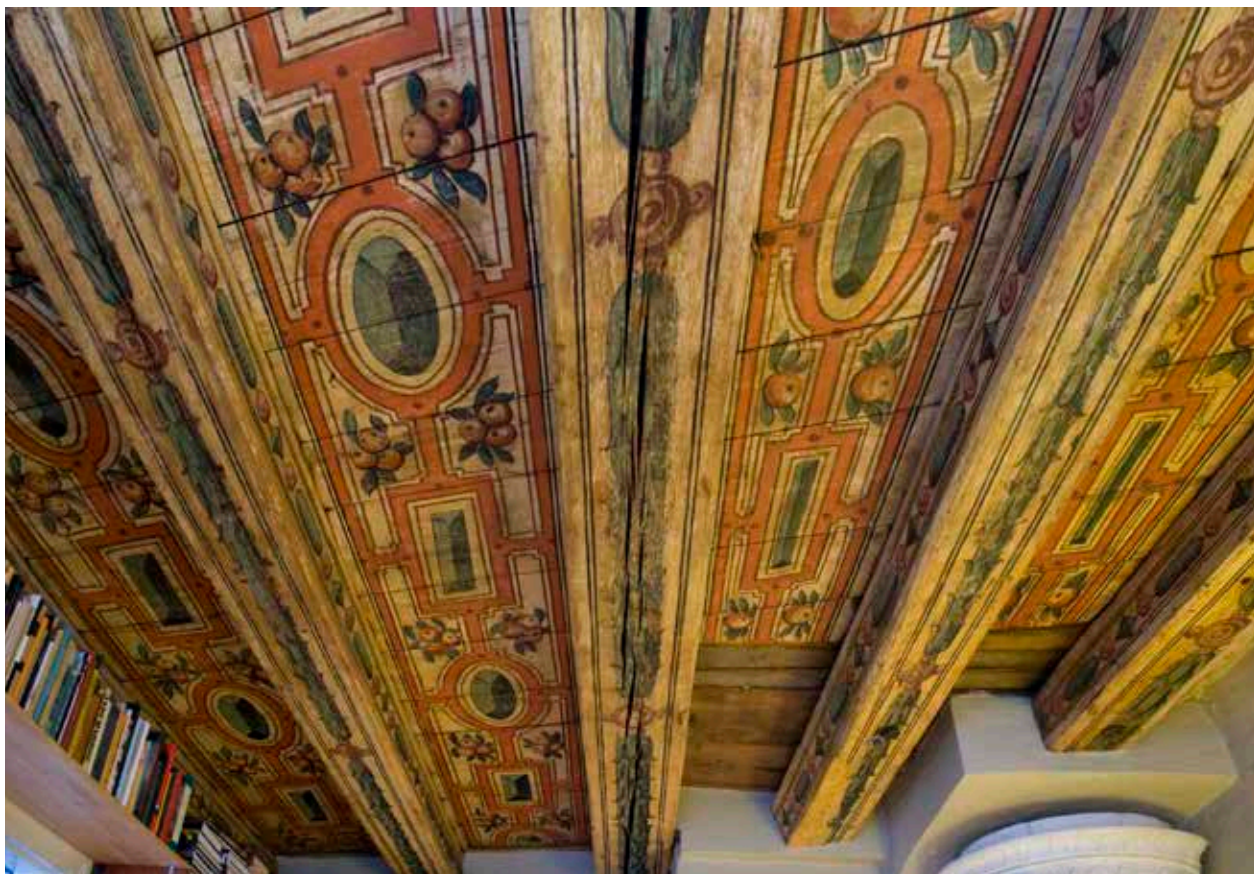
DET MÅLADE BJÄLKTAKET MED PANELBRÄDOR ÄR FRÅN TIDIGT 1600-TAL. DET TOGS FRAM OCH KONSERVERADES PÅ 1970-TALET. FOTO: J. MALMBERG.

De mest spektakulära inredningarna är de målade taken från 1600-talet, som togs fram och konserverades på 1970-talet. Det äldsta är från tidigt 1600-tal med renässansmässig dekor i rött, gult och grönt. De två andra är målade paneltak i grå och gråblå nyanser, så kallad grisaillemålning, från sent 1600-tal. Den äldsta beskrivningen av fastigheten från 1753

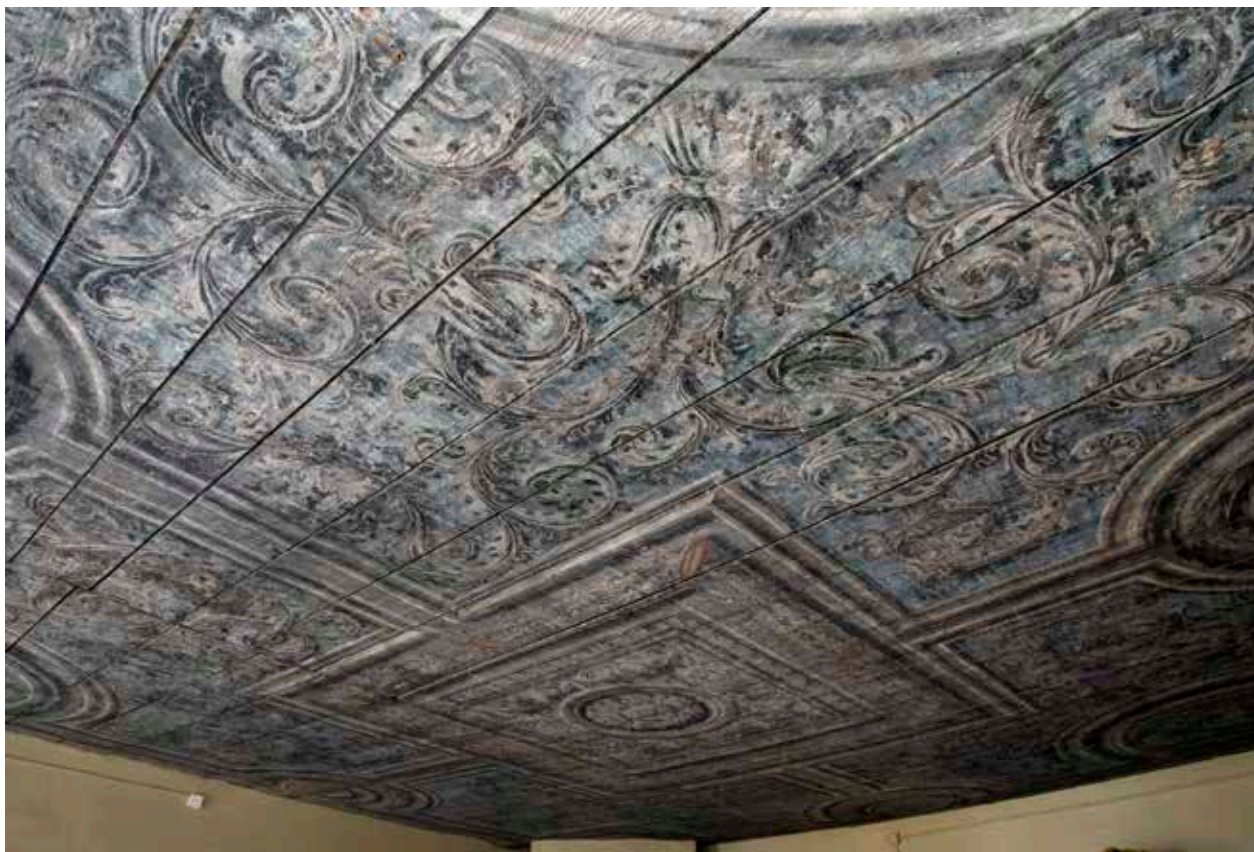
PANELTAKET FRÅN SENT 1600-TAL ÄR MYCKET VÄLBEVARAT MED SINA GRÅ OCH GRÄBLÅ FÄRGTONER, SÅ KALLAD GRISAILLEMÅLNING. FOTO: J. MALMBERG.

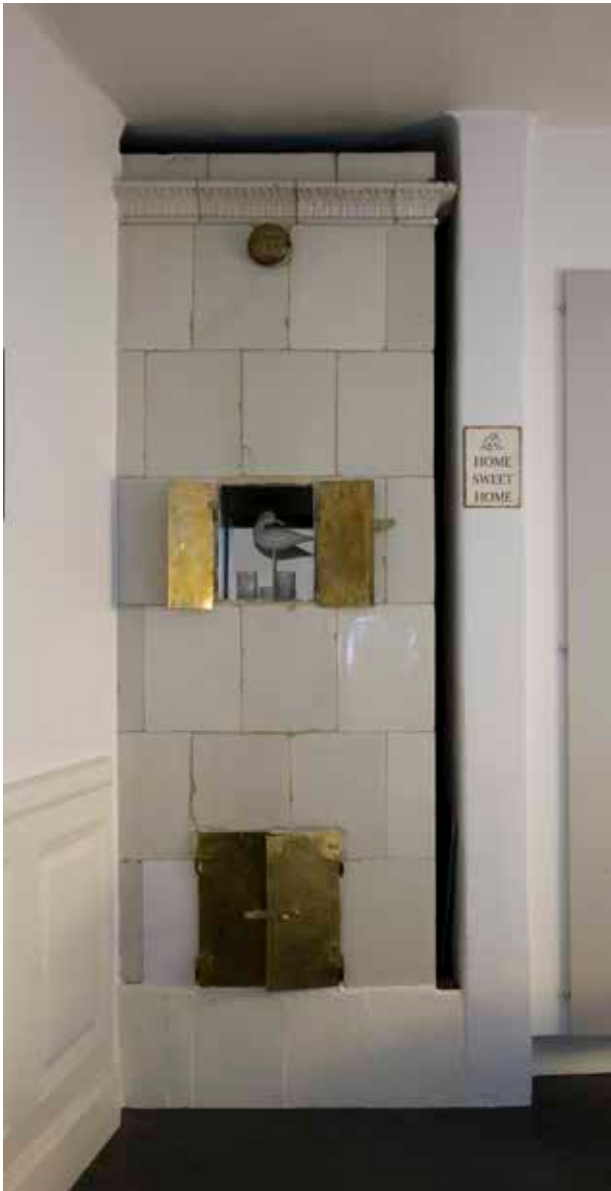
KAKELUGNEN FICK SIN TRÅNGA PLACERING VID OMBYGGNADEN 1850. BRÖSTPANELEN ÄR SAMTIDA. FOTO: J. MALMBERG.
