**STADSHOLMEN**

# LILLA HORNSBERG 1

Hornsbergs strand 22

### FAKTABLAD

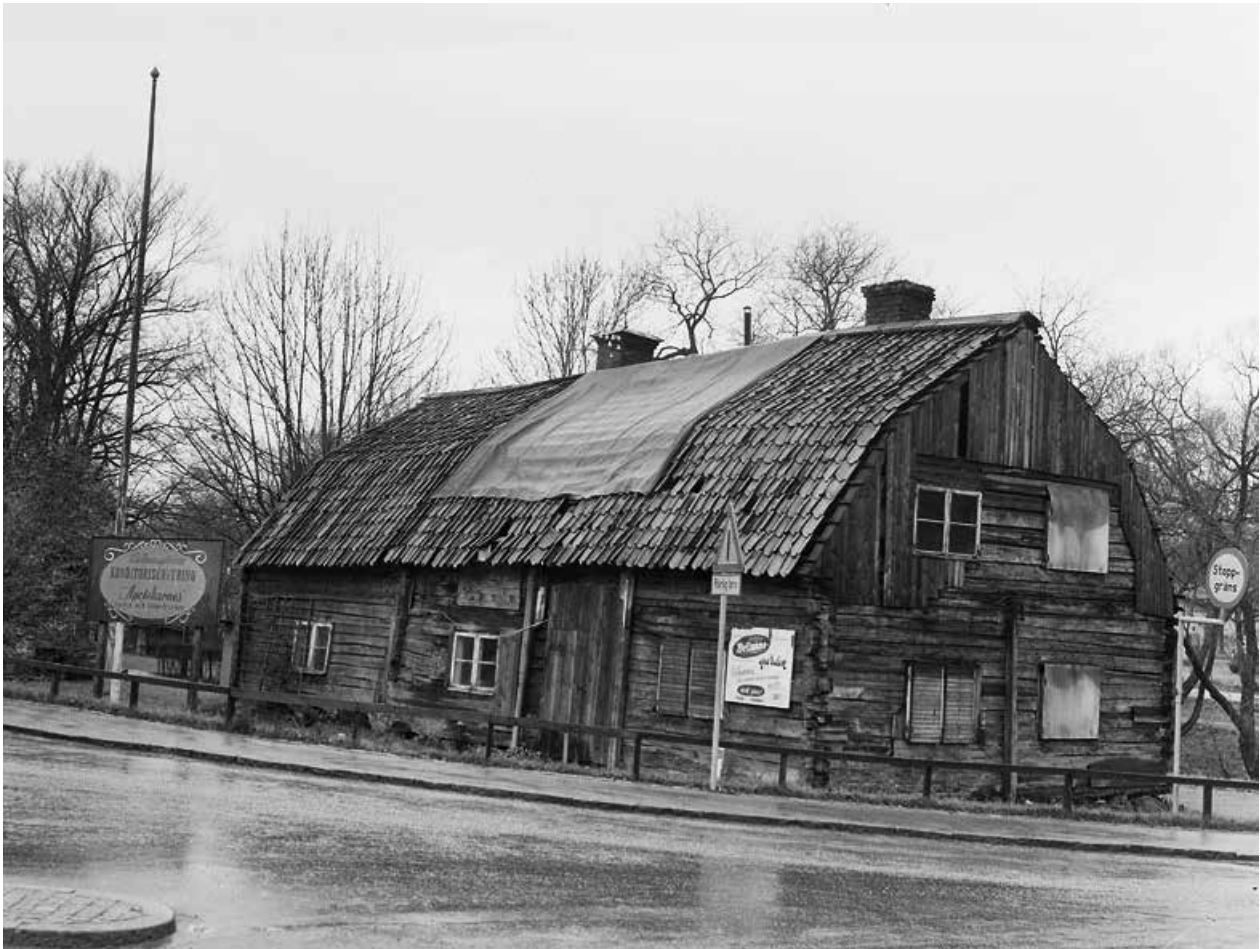
LILLA HORNSBERG I NOVEMBER 1953, STRAX INNAN RENOVERINGEN BÖRJAR. FOTO J. KJELLSTRÖM, SVD, SSMSVD36082.

Lilla Hornsberg fungerade som krog och sedermera som kafé och ölkafé ända till början av 1940-talet då det stängdes av hälsovårdsnämnden. Huset hade redan då lidit brist på underhåll under lång tid och när verksamheten upphörde förföll det snabbt. Ägaren Stockholms stad påbörjade en renovering 1948, men det visade sig att skadorna var långt mer omfattande än man kunnat förutse. Huset lämnades delvis utan tak och ytterpanel i sex år i väntan på vidare beslut med påföljden att skicket blev ännu sämre och byggnaden riskerade att rivas.

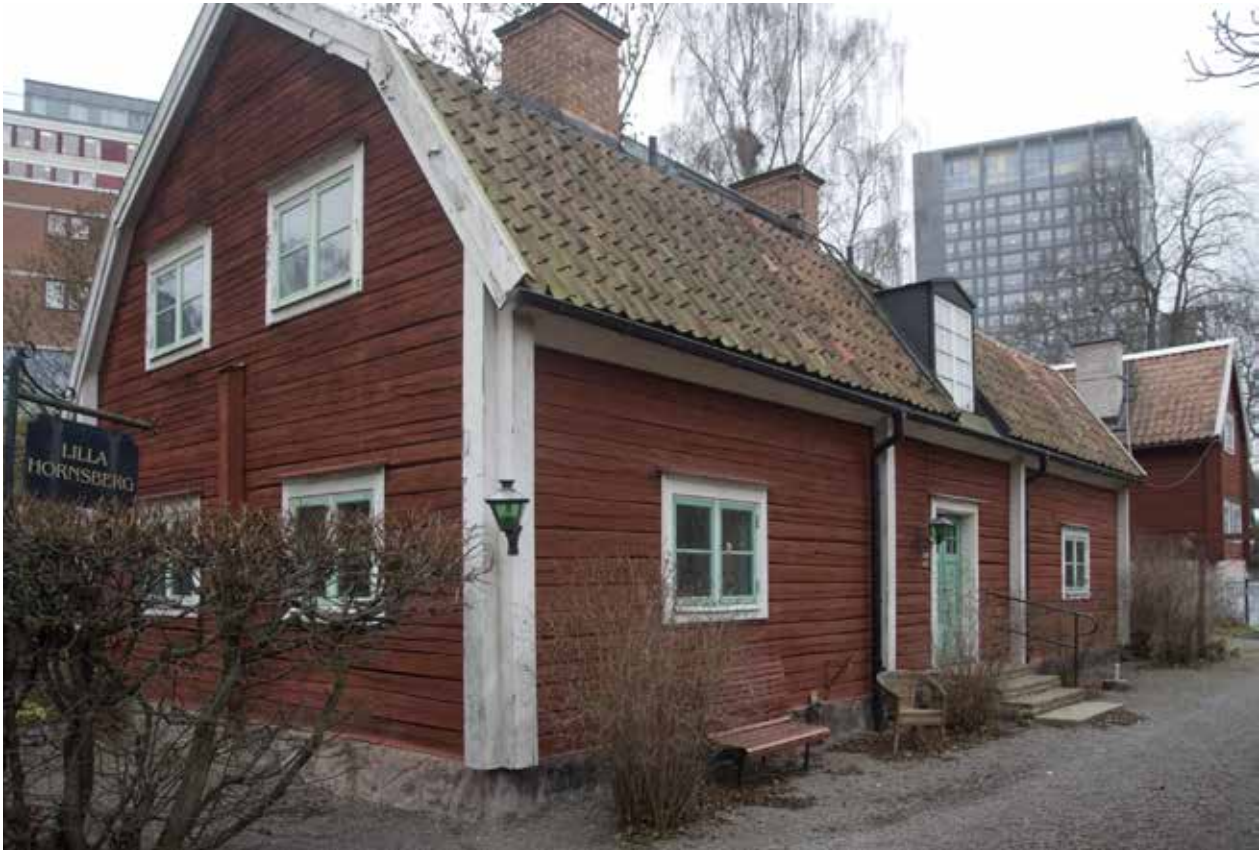
LILLA HORNSBERG FRÅN NORD-VÄST. HUSET HAR EN KARAKTERISTISK FORM FRÅN 1700-TALET MED BRUTET TAK, RELATIVT SMÅ FÖNSTER OCH SYNLIIG TIMMERSTOMME. FOTO J. MALMBERG.

Lilla Hornsbergs huvudbyggnad är ett knuttimrat envåningshus med inredd vind och källare. Taket är brutet och täckt med enkupigt tegel. På södra och norra sidorna finns plåtklädda takkupor med småspröjsade fönster. De rödfärgade timmerväggarna är synliga och knutlådor, vindskivor och fönsterfoder är vitmålade. De tvådelade fönstren är målade med grön färg. Ett blindfönster finns på norra långsidan. Alla fönster nytillverkades troligtvis på 1950-talet, men behöll sina ursprungliga dimensioner. Ytterdörren ligger på norra sidans mitt och är en pardörr med ett fyrdelat fönster med grönskimrande munbläst glas upptill och smidda gångjärn av karolinsk typ.

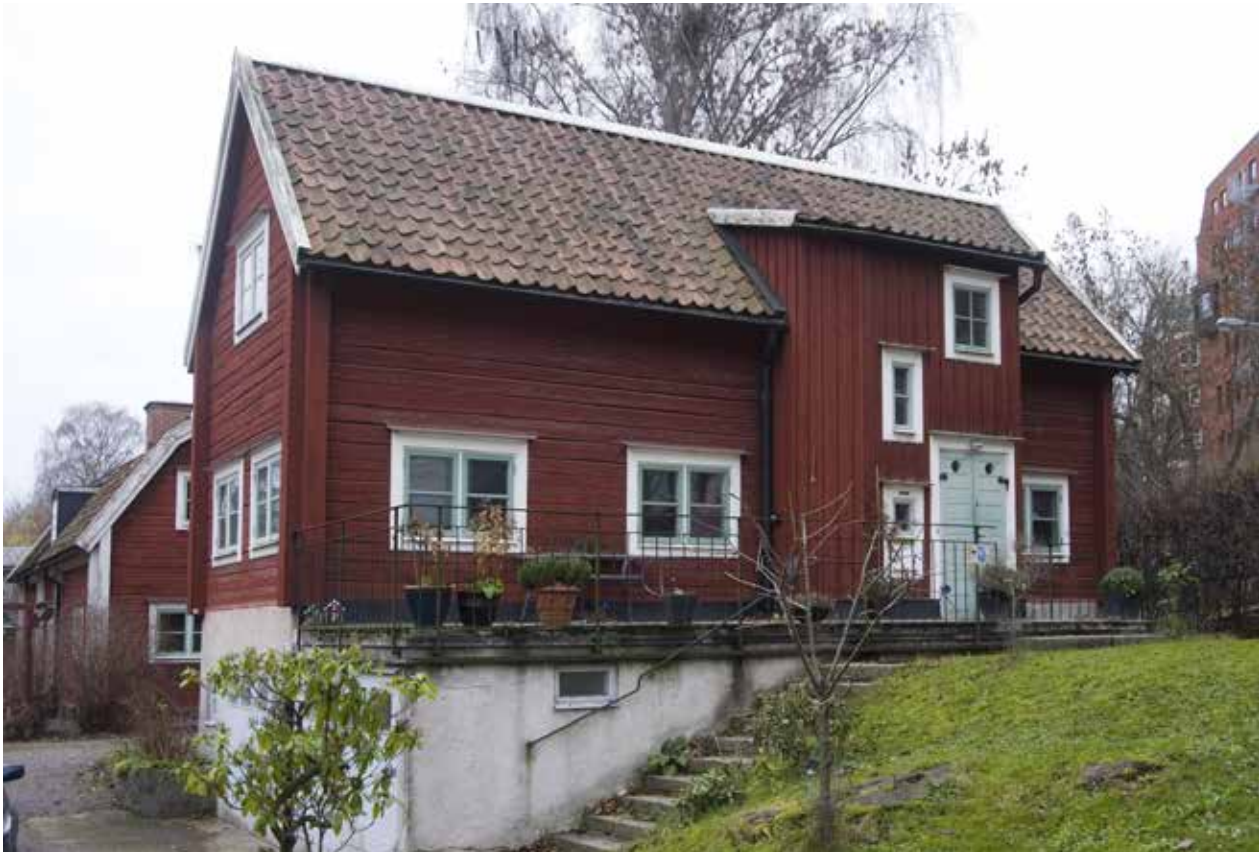
TIMMERHUSET SOM FLYTTADES HIT FRÅN STIGBERGSGATAN PÅ 1950-TALET. FOTO J. MALMBERG.

Samtidigt flyttades ett timmerhus från slutet av 1700-talet hit. Det hade tidigare legat på Stigbergsgatan på Södermalm men var nedplockat och byggdes nu upp igen.

Byggnaden är ett timrat envåningshus med inredd vind och källarplan i souterräng. Taket är klätt med enkupigt tegel. Fasaderna och knutlådorna är rödfärgade och vindskivorna är vitmålade. Fönstren är tvådelade och grönmålade med vita, släta foder. På västra sidan finns en inbyggd förstuga med trapphus klätt med stående panel. Ytterdörren är en pardörr med liggande panel och ett litet runt fönster på varje dörrhalva.

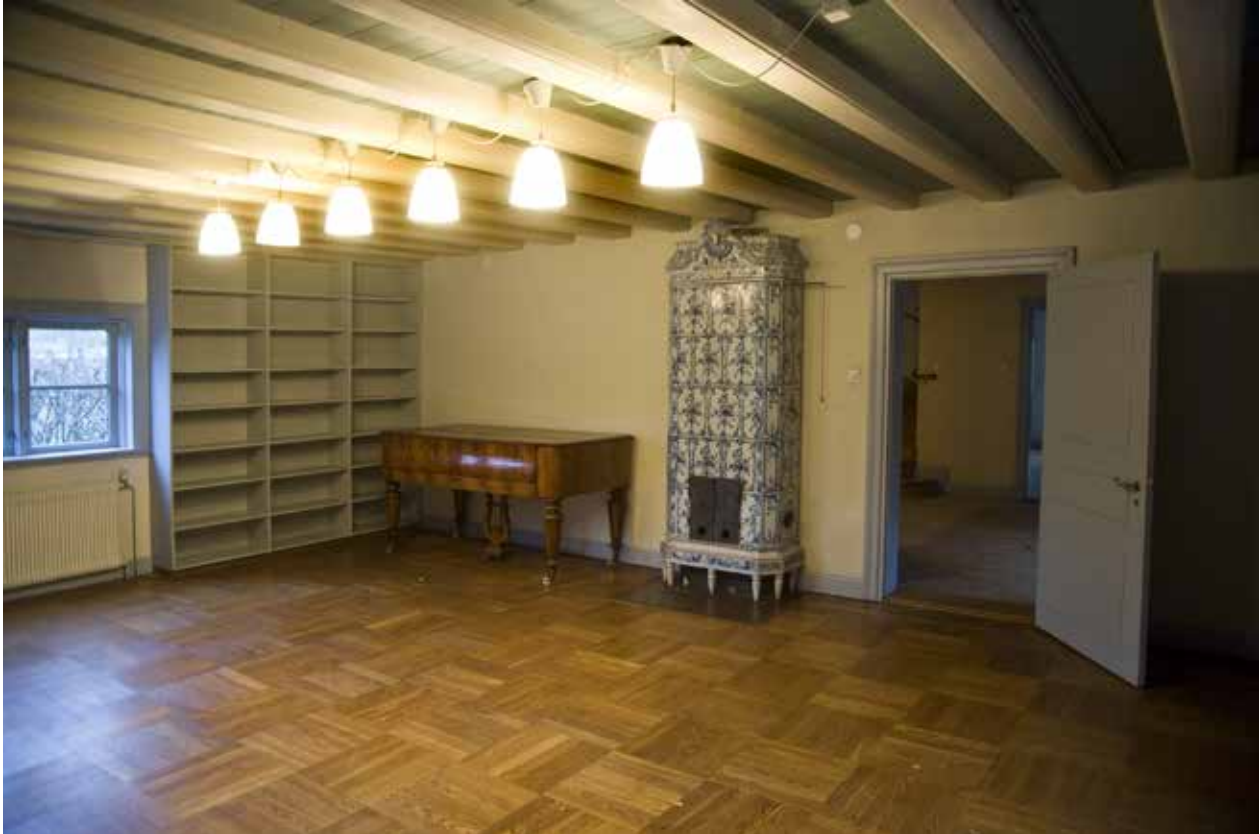
SALEN PÅ LILLA HORNSBERG MED NYTILLVERKADE TAKBJÄLKAR EFTER ÄLDRE MODELL. DEN BLÅ-VITA KAKELUGNEN FRÅN 1700-TALET ÄR EN DEPOSITION FRÅN STADSMUSEET. FOTO J. MALMBERG.

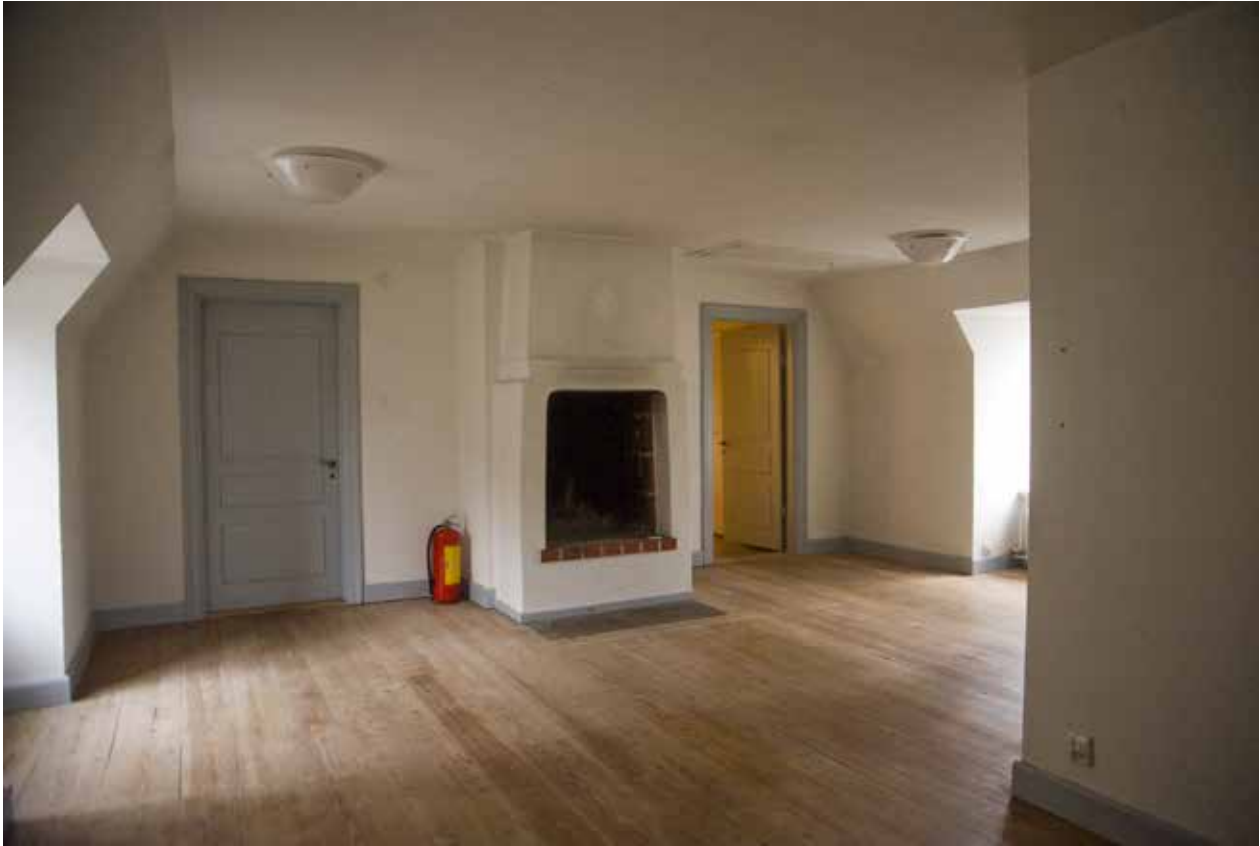
FÖRSTUGAN PÅ ÖVERVÅNINGEN MED NYTT BRÄDGOLV OCH SNICKERIER EFTER ÄLDRE MODELL. FOTO J. MALMBERG.

våningen finns förstuga, sal och kök med platsbyggd inredning från 1950-talet. Vid återuppbyggnaden på 1950-talet tillkom en källare med tvättstuga, pannrum och förråd. Från förstugan på bottenvåningen leder en trärappa till vindsvåningen. Där finns en förstuga med murad öppen spis samt fyra små rum på västra och östra gavlarna.

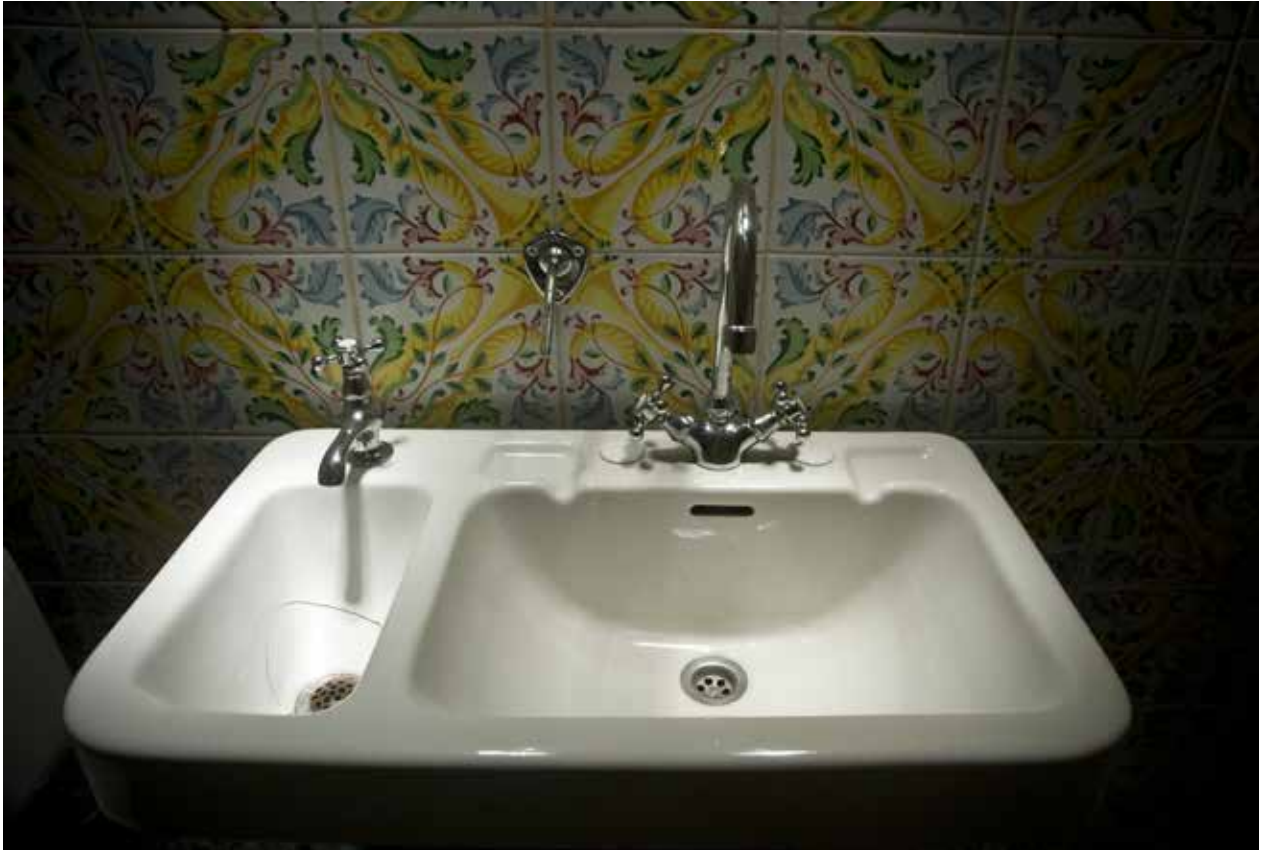
BADRUMMET MED TIDSTYPISKT PORSLIN OCH ETT FÄRGGLATT, MÖNSTRAT KAKEL FRÅN RENOVERINGEN PÅ 1950-TALET. FOTO J. MALMBERG.

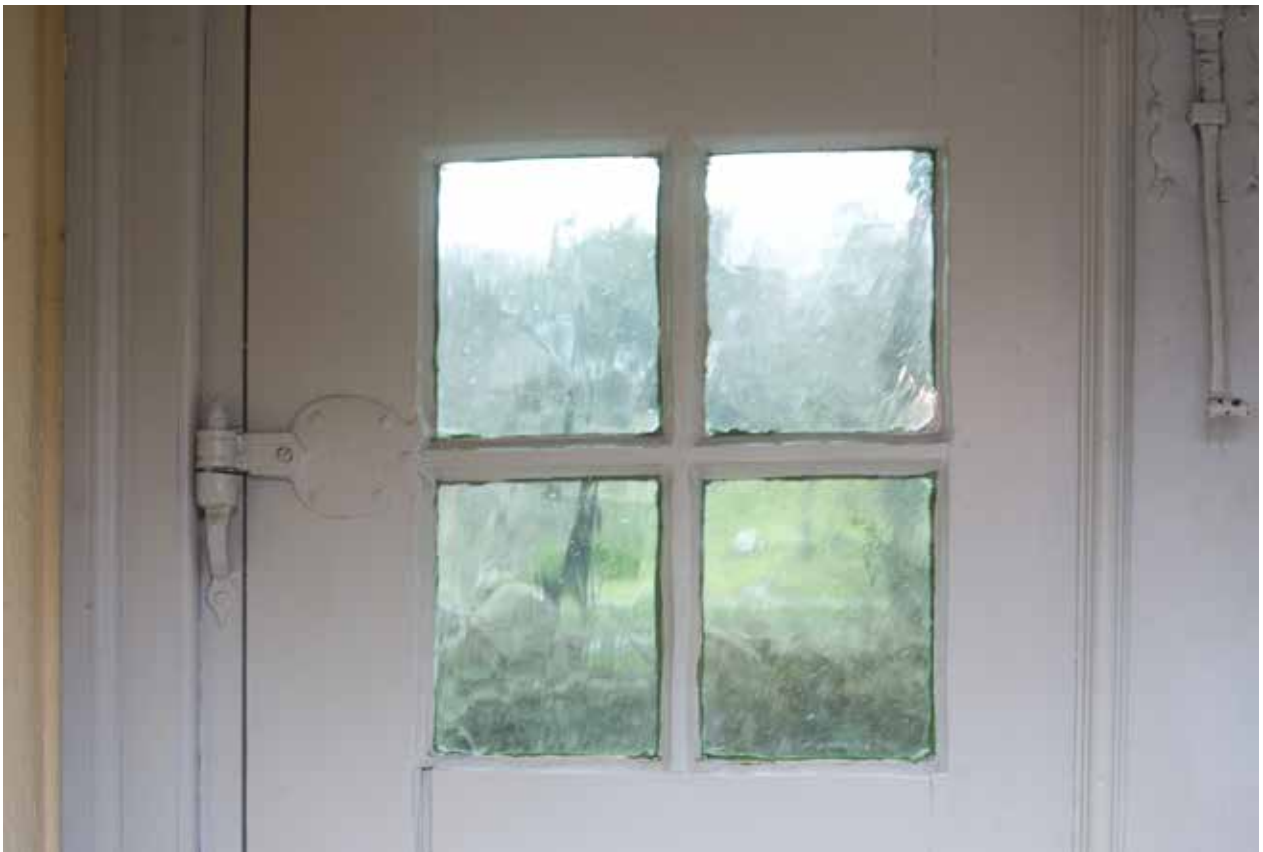
YTTERDÖRRENS FYRDELADE FÖNSTER MED GRÖNSKIMRANDE MUNBLÅST GLAS OCH SMIDDA GÅNGJÄRN AV EN TYP SOM VAR VANLIG OMKRING SEKELSKIFTET 1700. DÖRREN ÄR EN DEPOSITION FRÅN STADSMUSEET. FOTO J. MALMBERG.
