**STADSHOLMEN**

# LILLA PRYSSAN 1

Tavastgatan 6

### FAKTABLAD

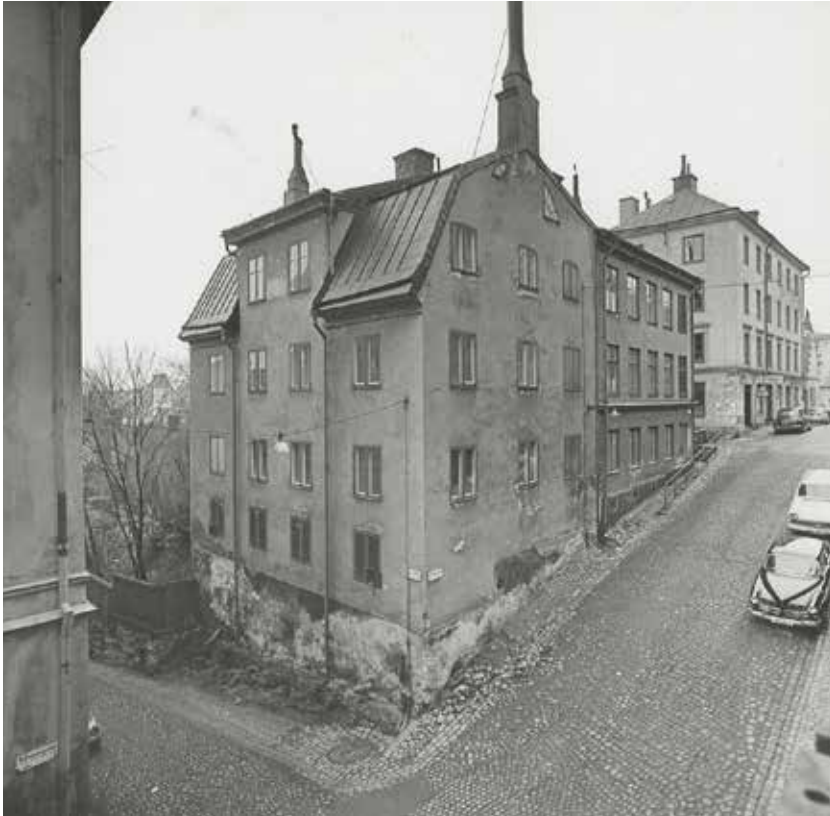
**HUSET VID BASTUGATAN FÖRE 1970-TALET'S RENOVERING. HÄR SYNS FORTFARANDE KÄLLARVÅNINGENS BLINDFÖNSTER. FOTO L. AF PETERSENS 1965, SSM F75151.**

vid den stora branden i Maria församling. Året därpå omtalas tomten som avbränd. Samma år sökte Medelplan bygglov för ett stenhus i två våningar med brutet tak i hörnet av nuvarande Tavastgatan och Bellmansgatan (på platsen för hus nr 2). Huset uppfördes sannolikt aldrig, eftersom det saknas i samtliga brandförsäkringar från 1760-talet och framåt. Några år senare begärde Medelplan också byggnadslov för ett tre våningar högt stenhus med brutet tak i hörnet av nuvarande Bellmansgatan och Bastugatan (nr 1 på kartan). Av de tre våningarna var bara två bostadsvåningar medan den nedre var en källarvåning som låg över mark. De fönster som är markerade på ritningen för den nedre våningen var endast blindfönster. Dessa togs bort vid renoveringen på 1970-talet, och i fasaden mot Bastugatan finns i dag bara två fönsterrader.

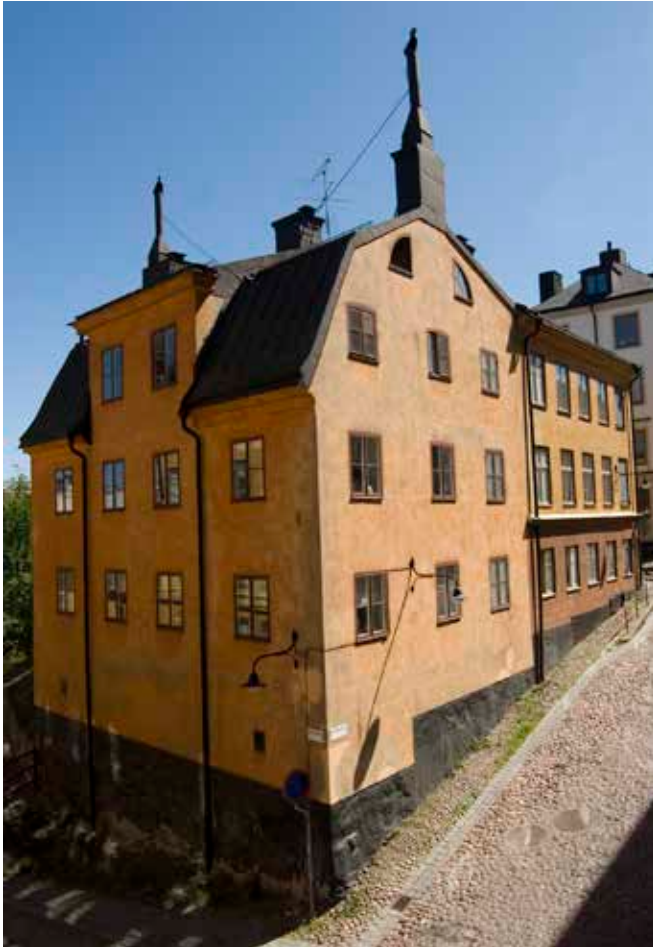
HUSET I HÖRNET BASTUGATAN/BELLMANSGATAN.  
FOTO J. MALMBERG.

Huset vid Tavastgatan är tre våningar högt med avskuret hörn och flackt takfall täckt av plåt. Fasaden har våningsband och profilerad taklist och är i övrigt slätputsad. Huset vid Bastugatan är i tre våningar med slät putsad fasad med fönster i fasadlivet och mot gatan brutet takfall täckt med plåt. De två mittersta fönsteraxlarna mot gatan är uppdragna över den profilerade taklisten. Huset står på en kraftig stensockel vid Bastugatan som tar upp tomtens slutning. De båda huskropparna har gemensam entré från gårdssidan. Över entrén finns balkonger på varje våningsplan. Gården är delvis planterad och avgränsas mot gatorna med plank.

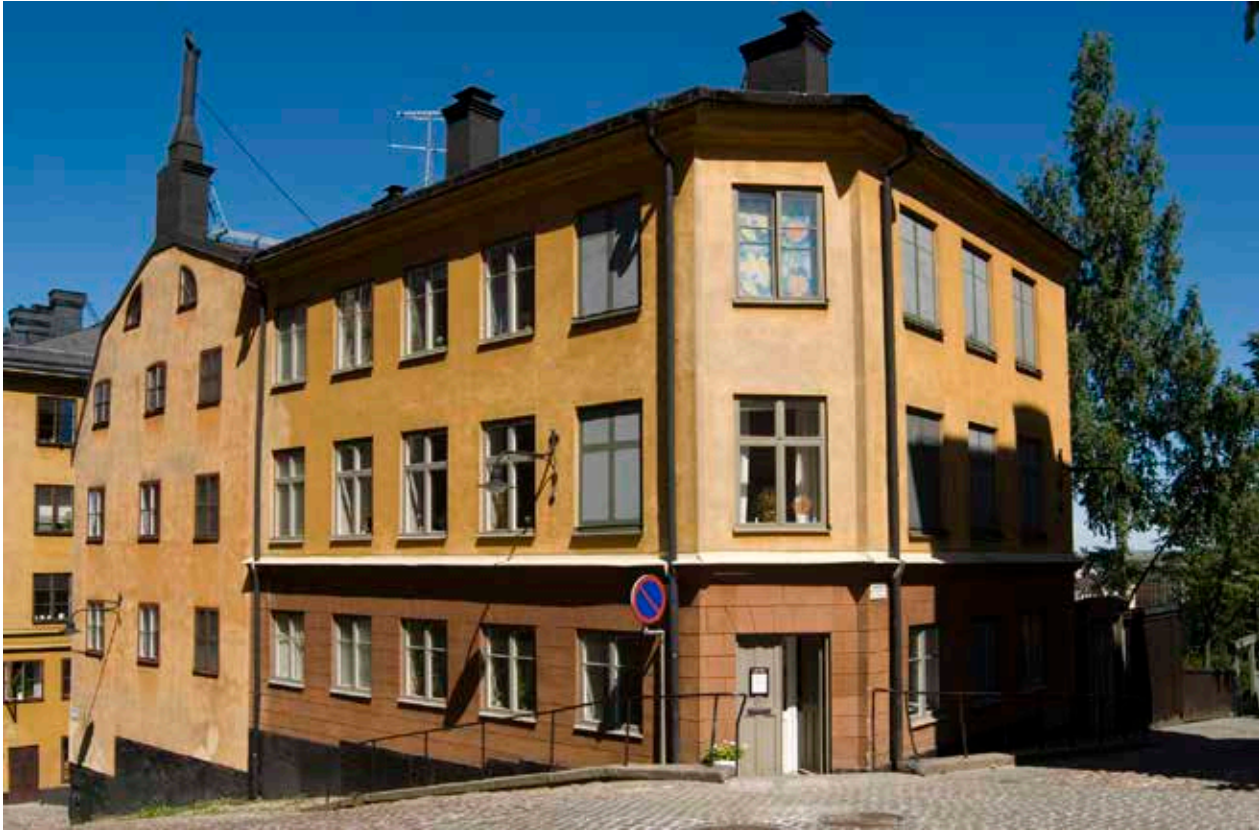
HUSET I HÖRNET TAVASTGATAN/BELLMANSGATAN. FOTO J. MALMBERG.

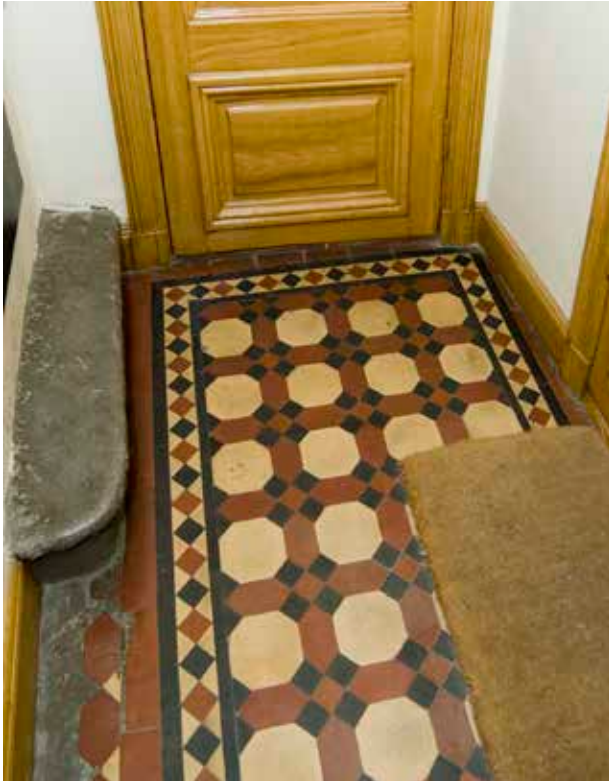
TRAPPHUSET MED GOLV AV MÖNSTRADE "TILES".  
FOTO J. MALMBERG.

Dessa rörde framför allt interiören där bland annat en passage till huset vid Tavastgatan togs upp och golven i trapphuset fick nya, mönstrade plattor. Vid ungefär samma tidpunkt byggdes också några numera rivna uthus. Fastigheten förvärvades av staden 1921.

Trapphuset ligger i huset vid Bastugatan och betjänar också huset vid Tavastgatan. Det har kalkstensgolv i bottenvåningen, trappa av kalksten och våningsplan av keramiska plattor, så kallade tiles, från ombyggnaden 1880. Dörrarna är dels från 1700-talet av rokokotyp med profilerade foder från samma tid, dels pardörrar från 1800-talets senare del. Lägenheterna i huset vid Bastugatan har bevarade bröstpaneler, dörrar, kraftigt profilerade foder och fönsteröverstycken från 1700-talet. Snickeriinredningen är kompletterad under 1800-talets senare del och vid ombyggnaden på 1970-talet. I våningarna finns kakelugnar från sent 1800-tal samt en rund tvåfärgad rokokokakelugn. Delvis finns också äldre brädgolv. I byggnaden vid Tavastgatan har lägenheterna kvar taklister, snickerier, pardörrar och kakelugnar från byggnadstiden 1880.

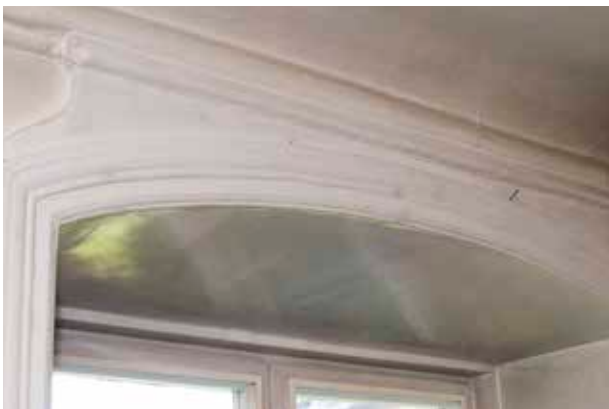
DETALJ AV FÖNSTEROMFATTNING MED ÖVERSTYCKE FRÅN  
1760-TALET. FOTO J. MALMBERG.

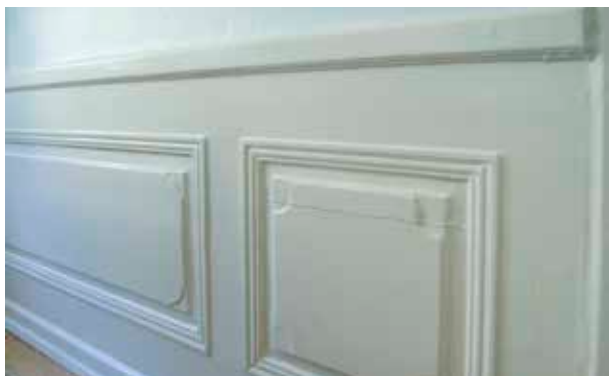
BRÖSTPANEL FRÅN 1760-TALET. FOTO J. MALMBERG.

De båda husen inom fastigheten byggdes under 1700-talets andra hälft respektive 1880. Huset vid Bastugatan har mycket av 1700-talets utformning och karaktär bevarad. I interiören finns inredningsdetaljer som stucklister, snickerier, dörrar och bröstpaneler av hög kvalitet från 1700-talet, en ovanlig och välbevarad kakelugn i rokoko samt en del äldre brädgolv.
