STADSHOLMEN

LORENSBERG 1

Söder mälärstrand 115

FAKTABLAD

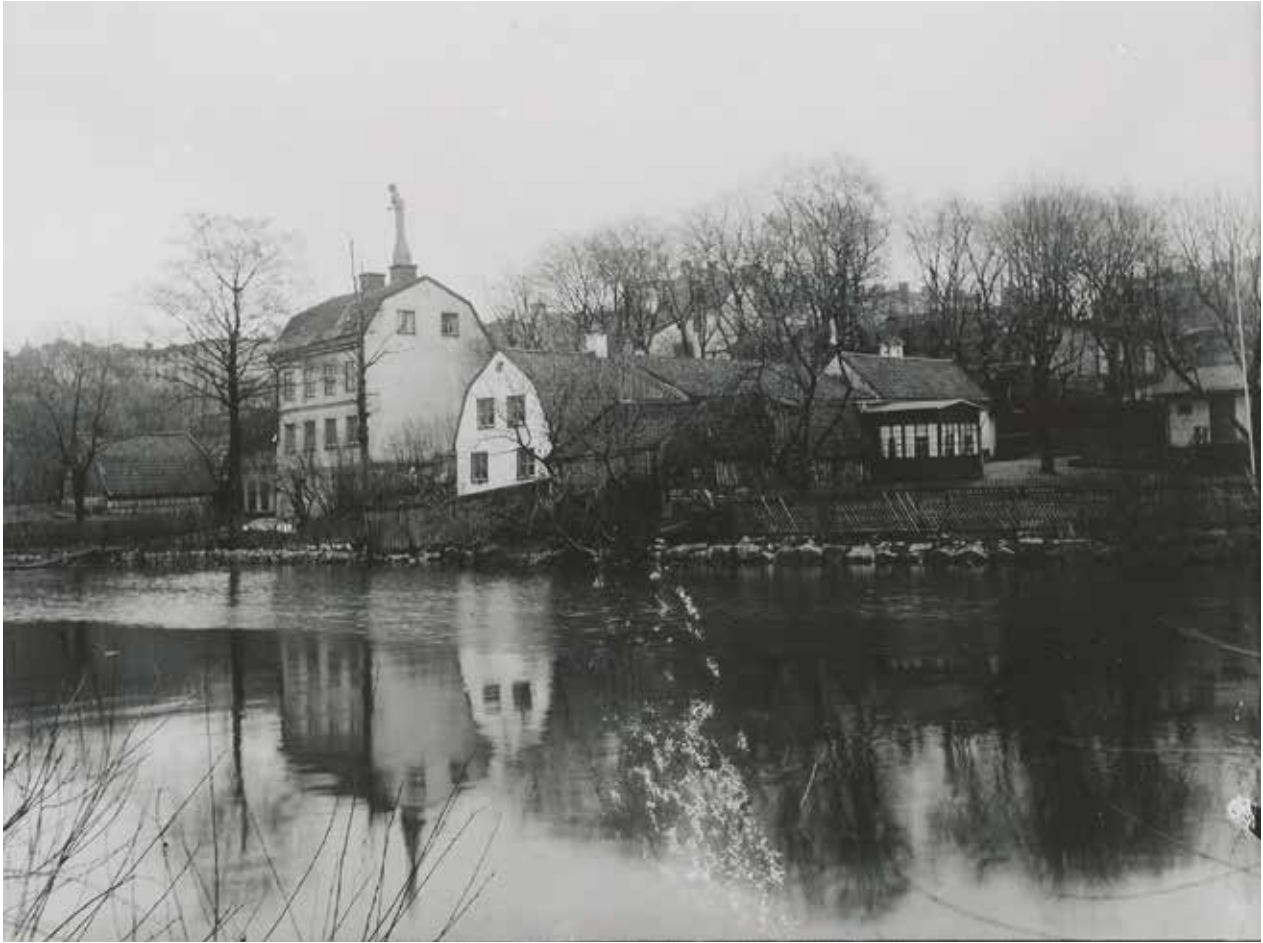
LORENSBERG 1 MED TRÄDGÅRD NED MOT VATTNET. VY FRÅN LÅNGHOLMEN, SANNOLIKT FRÅN TIDIGT 1900-TAL. FOTOGRAF OKÄND. SSME24093.

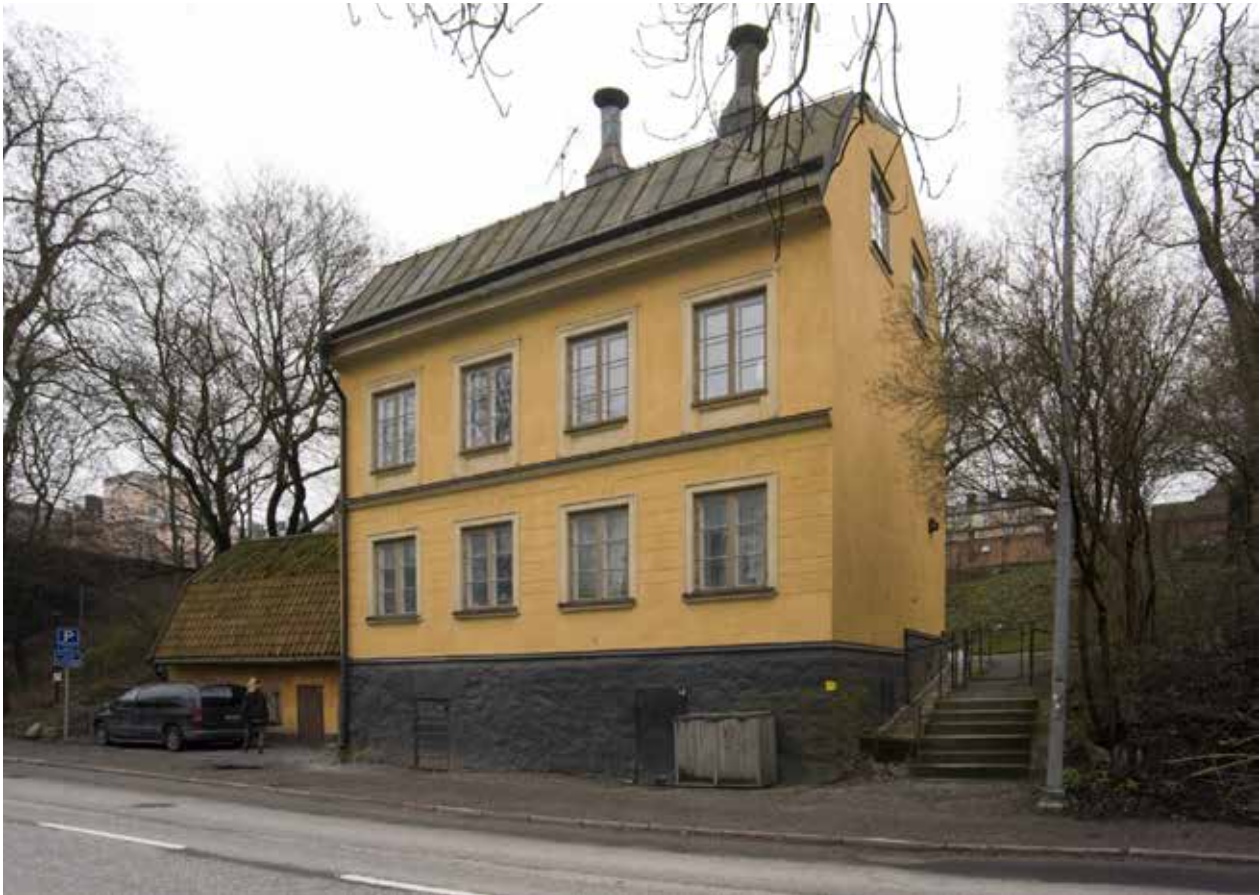
FASADEN MOT NORR MED TIDSTYPISK FASADDEKOR. TILL VÄNSTER I BILD STÅR FÖRRÅDSBYGGNADEN. FOTO. J. MALMBERG.

Huset har en mycket välbevarad karaktär med hög och svartputsad sockel mot norr. Dess fasader är gulputsade och den norra fasaden är dekorativt utformad med rusticering, en profilerad fris och

dekorativa fält under den andra våningens fönster. Övriga fasader är enkelt utformade. Takfoten är kraftig och profilerad under ett brutet och plåttäckt tak med takkupa mot söder samt plåtklädda skorstenar. Fönstren har beigeputsade och profilerade omfattningar. Fönstren från renoveringen 1984 och är avdelade men en mittpost och två spröjsade bågar samt innanfönster. Entrédörren mot söder omges av en putsad och profilerad omfattning och är en ursprunglig fyllningspardörr med tre fyllningar och glas i de övre. I den norra fasaden finns två äldre öppningar till källaren varav den ena är en ursprunglig bräddörr av liggande profilerade brädor och smidda bandgångjärn. Dörrar och fönster är målade i brun kulör.

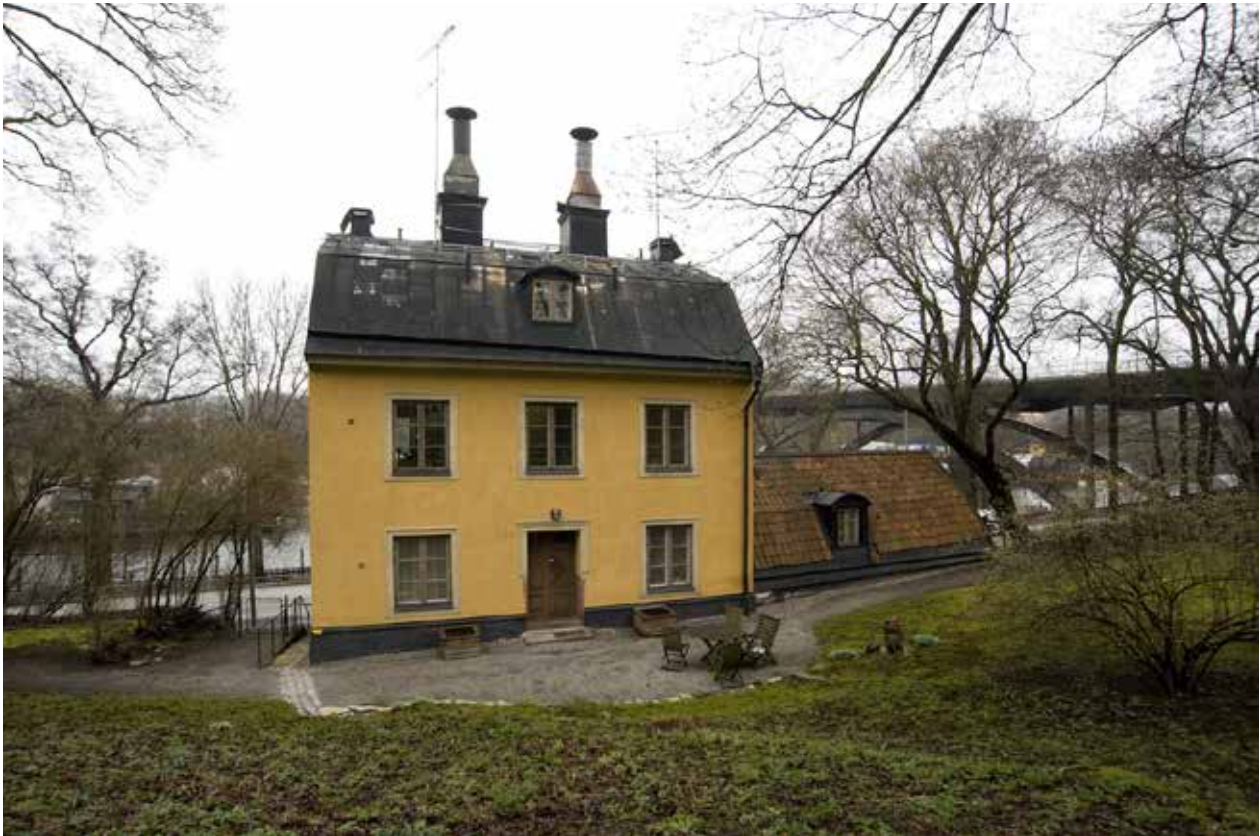
FASAD MOT SÖDER MED URSPRUNGLIG PARPORT. FOTO. J. MALMBERG.

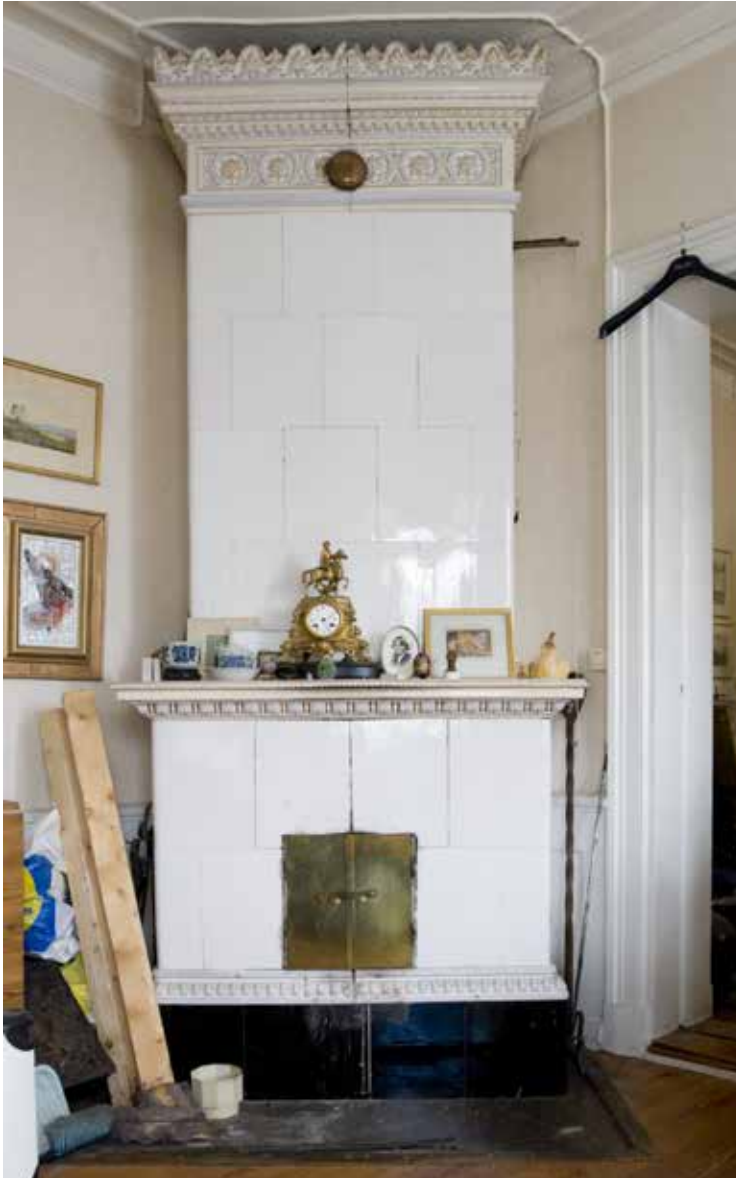
URSPRUNLIG VIT, FLAT KAKELUGN MED ORNERAT KRÖN. I BILD SYNS ÄVEN DEN PROFILERADE TAKSTUCKATUREN SAMT EN DEL AV BRÖSTNINGEN MED FYLLNINGAR AV STENPROFIL. FOTO. J. MALMBERG.

Byggnadens interiör bevarar flera ursprungliga delar och detaljer. Framförallt trapphuset är ett tidsty-piskt exempel med kalkstengolv och trappa med runda ledstänger, lägenhetsdörrar med tre fyllningar och samtida profilerade foder. På en dörr finns de ursprungliga gångjärnen med kulknopp bevarade. Mot vinden finns den äldre järndörren bevarad. Lägenheterna präglas delvis av den renovering som genomfördes under 1980-talet med nya kök och badrum samt nya ytskikt. Det finns dock äldre bevarade trägolv, golvlister, kakelugnar av rund och rektangulär karaktär samt takrosetter och takstuckatur. Här finns även bröstningar med fyllningar och ursprungliga dörrar med fyllningar och foder.

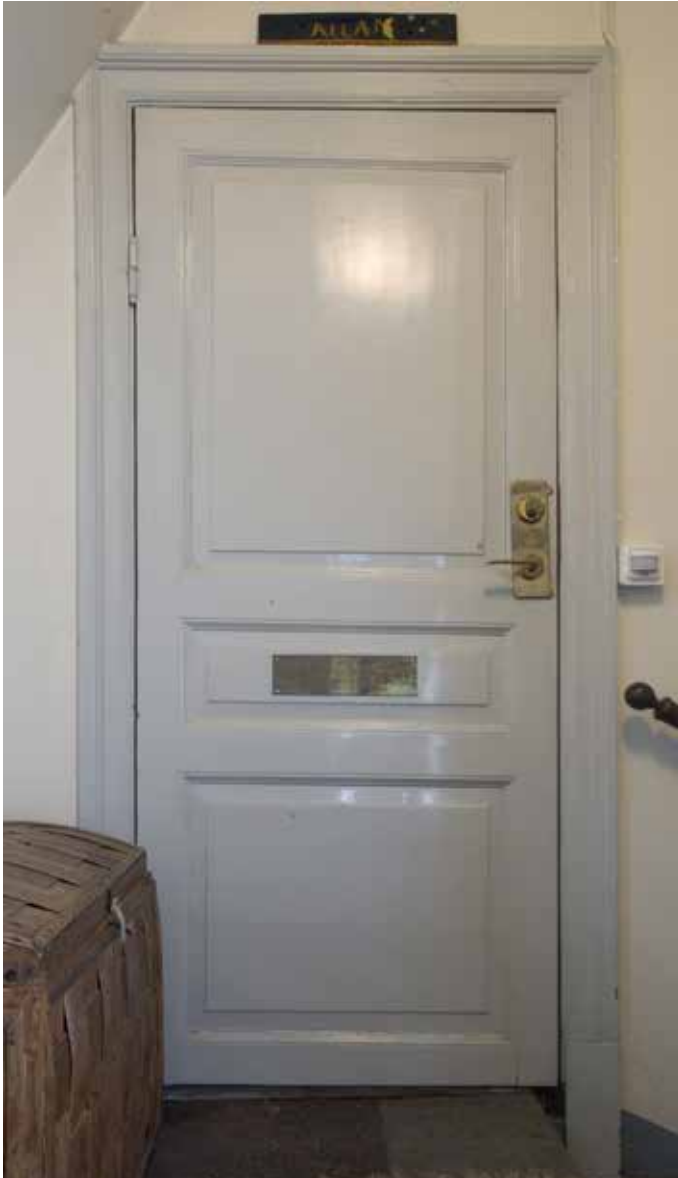
URSPRUNGLIG LÄGENHETSDÖRR MED TRE HALVFRANSKA FYLLNINGAR, GÅNGJÄRN MED KULKNOPP OCH SAMTIDA PROFILERADE FODER. VILPLANET ÄR LAGT MED KALKSTENS-PLATTOR. FOTO. J. MALMBERG.
