**STADSHOLMEN**

# LOTSEN 18 OCH 19

Åsögatan 207, 209

### FAKTABLAD

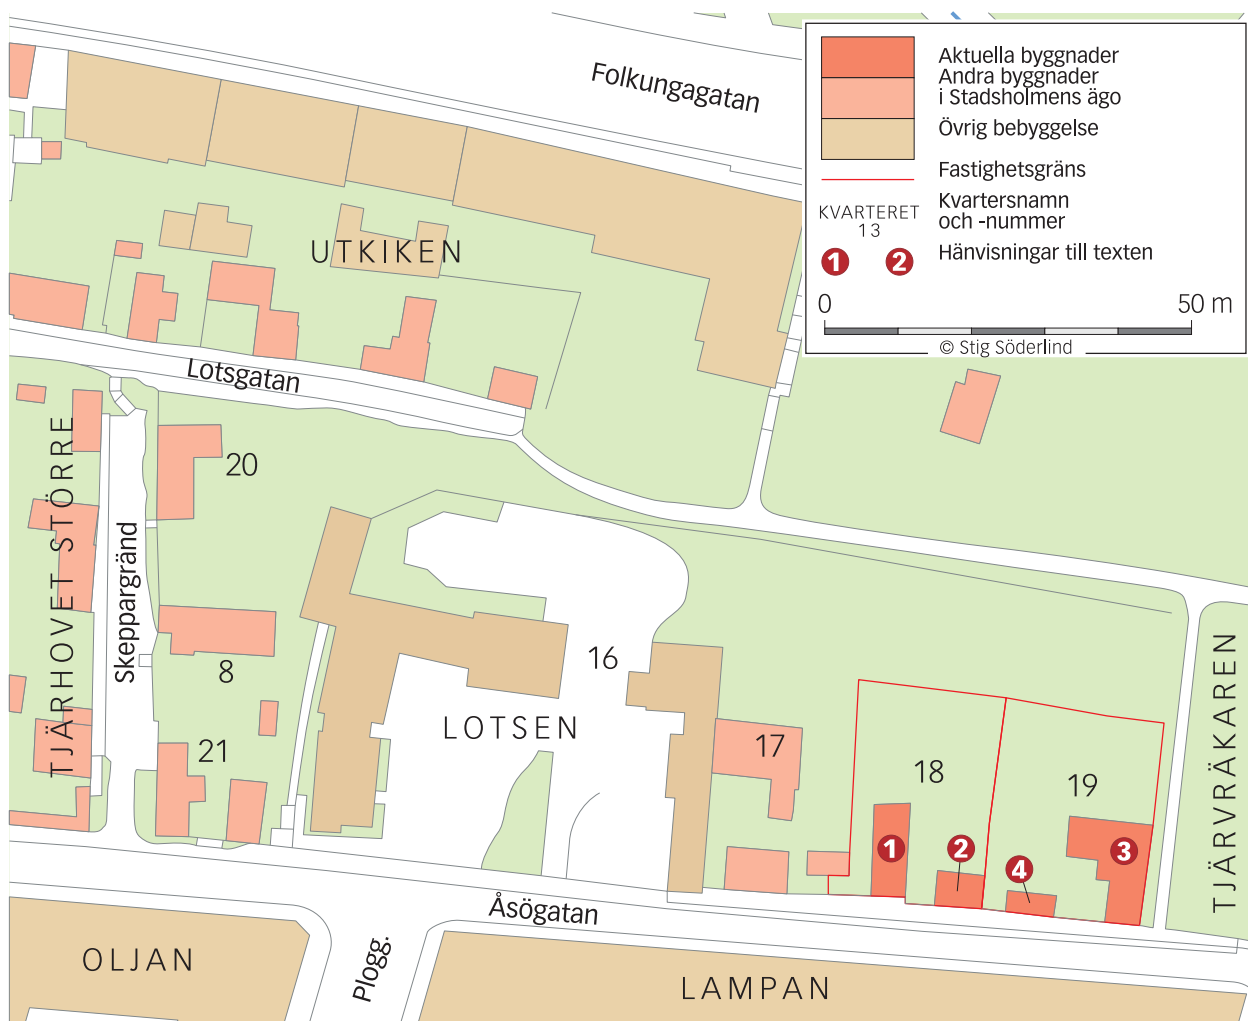
- ❶ LOTSEN 18, HALVHUSET
- ❷ LOTSEN 18, ATELJÉN
- ❸ LOTSEN 19, GÅRDSHUS MED FLYGEL
- ❹ LOTSEN 19, FÖRRÅDSBYGGNAD

Den relativt stora, sluttande tomten är bebyggd med två gathus av trä, det ena från 1700-talet (Nr 1 på kartan) och det andra en ateljébyggnad som uppfördes vid upprustningen 1959 (Nr 2 på kartan).

På en sluttande tomt med stora gräsytor finns bebyggelse i form av ett till delar reveterat hus med inredd vind och en lägre flygel vars gavel är placerad i gatuliv (Nr 3 på kartan). En sentida förrådsbyggnad är uppförd mot planket som avgränsar fastigheten mot gatan (Nr 4).

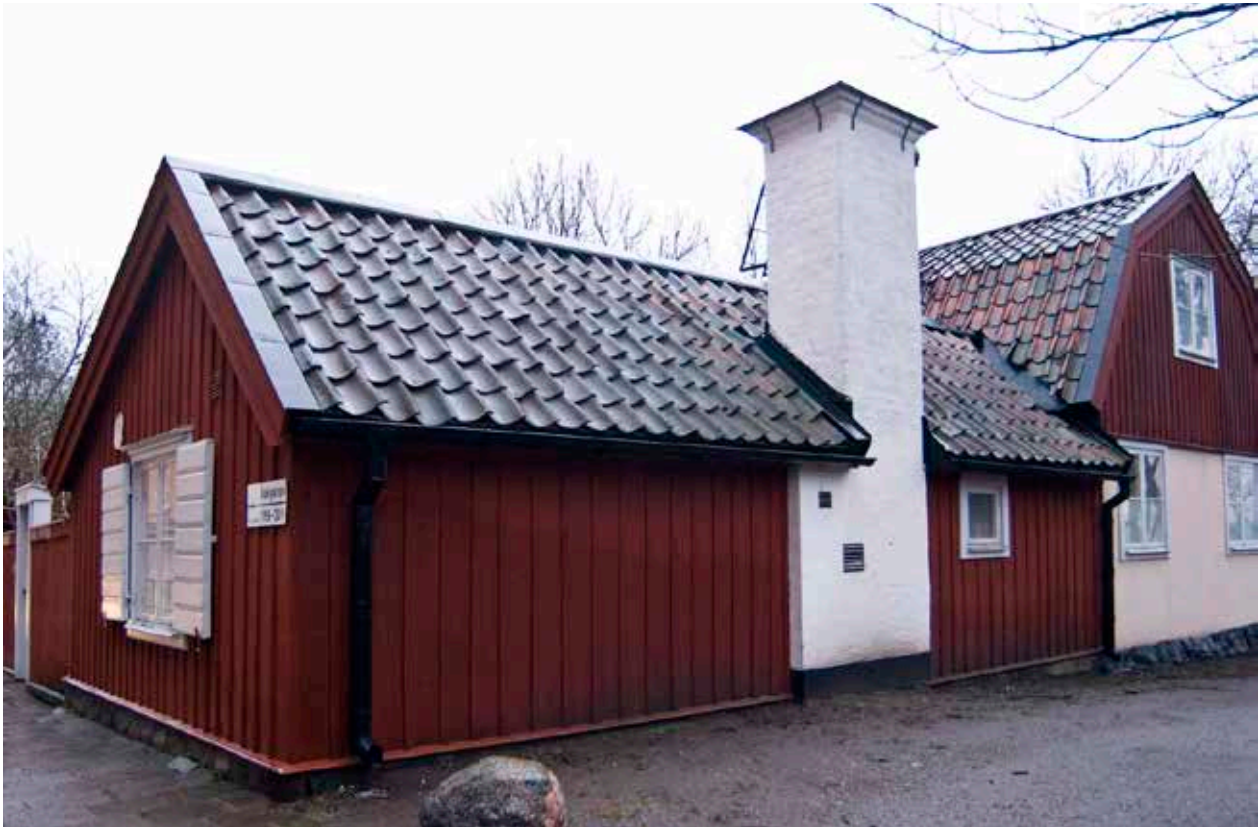
LOTSEN 19. FLYGELN MED FALURÖD LOCKLISTPANEL SEDD FRÅN GATHÖRNET VID ÅSÖGATAN. FOTO: J. MALMBERG.

Byggnaden (Nr 3 på kartan) utgörs av ett gårdshus sammanbyggt med en lägre flygel vid gatan. Gårdshuset har en våning och inredd vind under brutet tak medan den en våning höga flygeln har sadeltak. Takfallen är täckta med enkupigt tegel. En förstuga är placerad i vinkeln mellan byggnadsdelarna. Flygeln har en enkel utformning med faluröd locklistpanel medan gårdshuset har en mer bearbetad exteriör

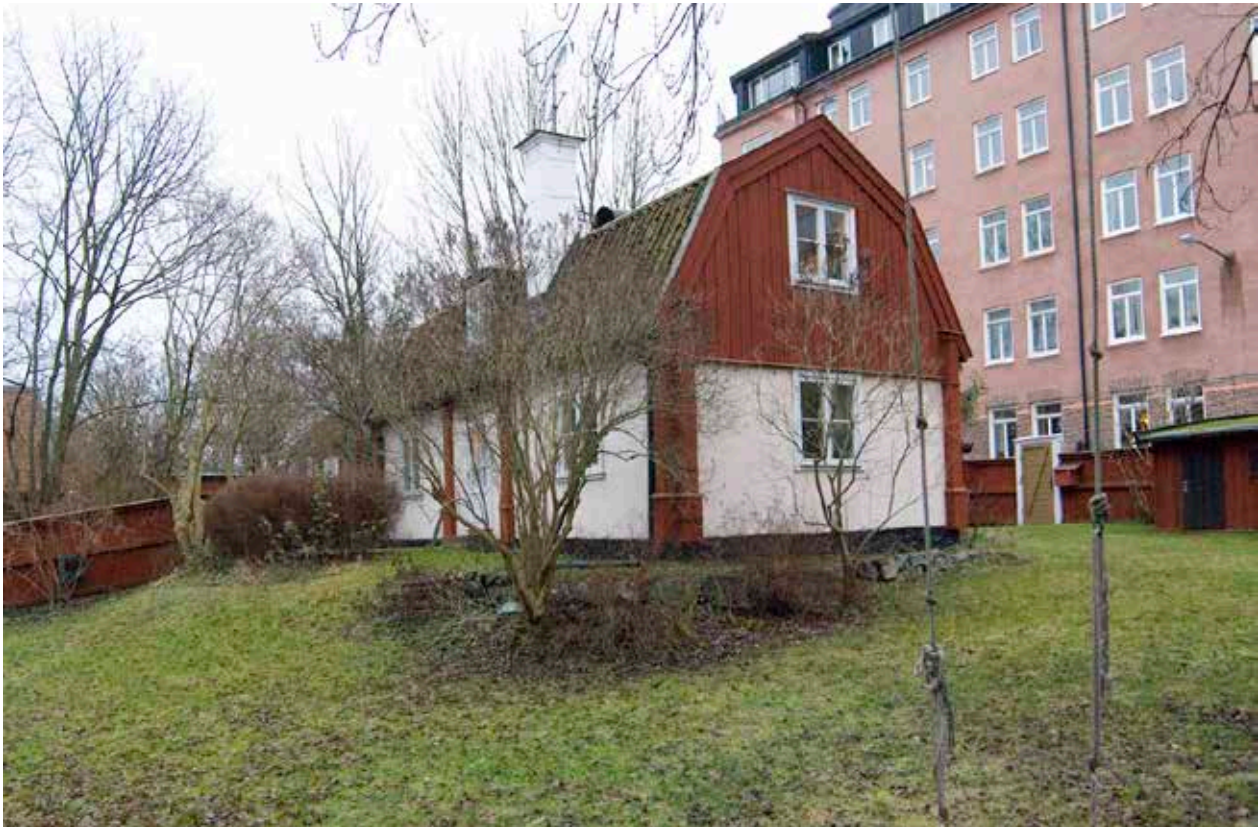
**LOTSEN 19. GÅRDHUSET SETT FRÅN TOMTEN OCH NORDVÄST. BOTTENVÅNINGEN ÄR SLÄTPUTSAD MED PROFILERADE TRÄPILASTRAR SOM MARKERAR KNUTKEDJOR. FOTO: J. MALMBERG.**

med tre slätputsade och ljusst avfärgade fasader i bottenvåningen. Faluröda, profilerade pilastrar av trä artikulerar fasaderna och återfinns på platser för knutkedjor. Fönstren har rikt profilerade överstycken av trä. Fasaden mot söder är liksom vindsvåningen klädd med faluröd locklistpanel. Altandörren på nordfasaden är från 1800-talets senare del eller 1900-talets början. På södra sidan finns en utvändigt lucka till källaren som omnämns redan 1781.

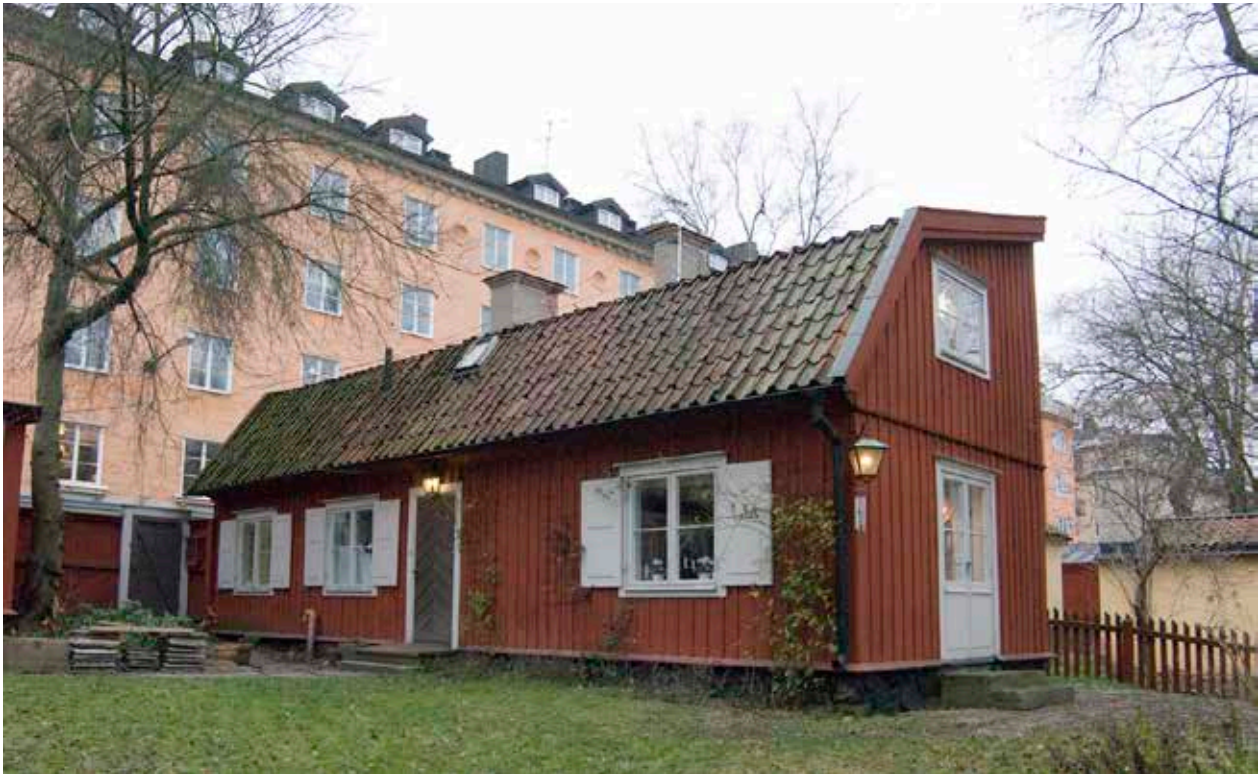
LOTSEN 18 ÄR ETT SÅ KALLAT HALVHUS MED TAKFALL ÅT ENA HÅLLET. HÄR SETT FRÅN GÅRDEN. FOTO: J. MALMBERG.

Den äldre byggnaden (Nr 1 på kartan) är uppförd i en tidigare tomtgräns och är ett så kallat halvhus, det vill säga har takfall endast mot ett håll. Taket är brutet och belagt med enkupigt tegel. Den västra väggen är i bottenvåningen delvis murad men byggnaden i övrigt är en panelad timmerkonstruktion. Invändigt har bottenvåningens rum mot norr ett äldre trägolv och ett handhyvlat paneltak. I huset finns även en rund gustaviansk kakelugn som är deponerad från stadsmuseets samlingar. Ugnen har polykrom blomsterdekor och står på en tidstypisk benställning av trä.

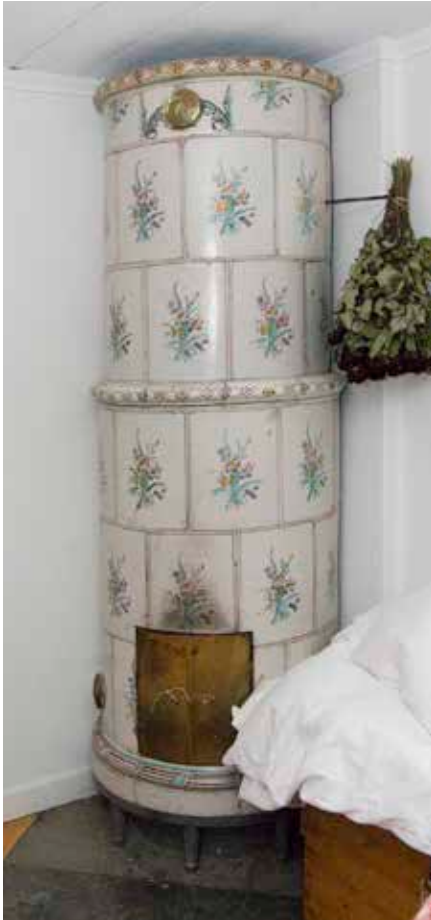
I LOTSEN 18 FINNS EN RUND, GUSTAVIANSK KAKELUGN MED POLYKROM DEKOR.  
FOTO: J. MALMBERG.

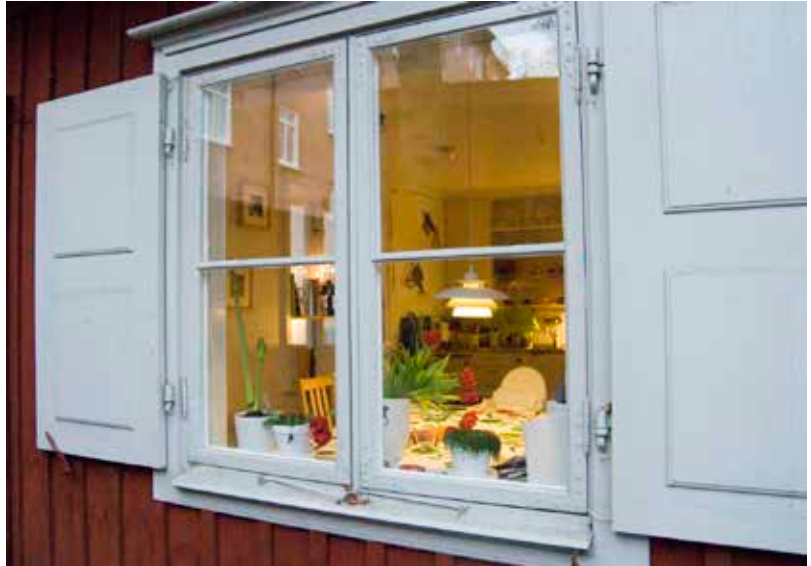
LOTSEN 18. FÖNSTRET HAR BESLAG AV 1700-TALSTYP SOM KAN VARA FRÅN RENOVERINGEN 1959 DÅ FÖNSTERLUCKORNA BYTTES. FOTO: J. MALMBERG.

Fastigheten rustades upp 1959. Foton från året före upprustningen visar att byggnaden då hade en liten förstukvist och att fönsterluckorna var av en enklare typ än de som kom att monteras vid renoveringen. Byggnaden hade en skorsten mot dagens två. Ombyggnadsritningarna visar att hela vindsvåningen i princip nybyggdes. På bottenvåningen togs det centralt belägna köket i anspråk för hall och trappa av ek. Det nya köket byggdes istället i rummet mot gatan. För att belysa den nya trappan tillkom ett takfönster.

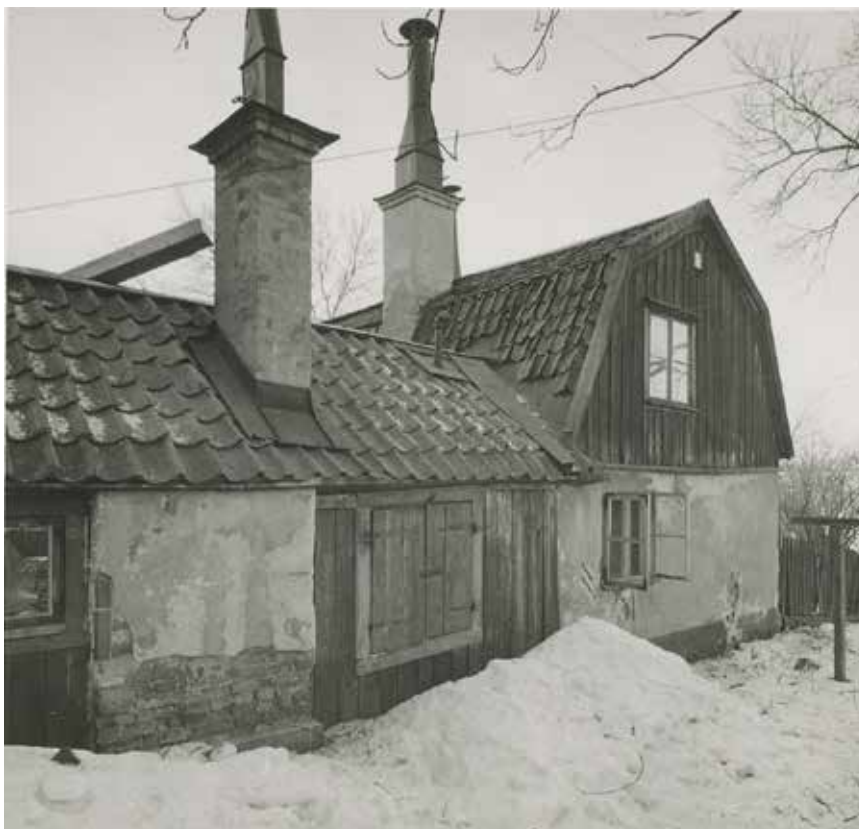
LOTSEN 19 SETT MOT NORR LÄNGS  
FLYGELN OCH GÅRDSHUSETS KORT-  
SIDA (HUS NR 3).  
FOTO: L. AF PETERSENS 1959.  
SSM:S ARKIV, F58002.

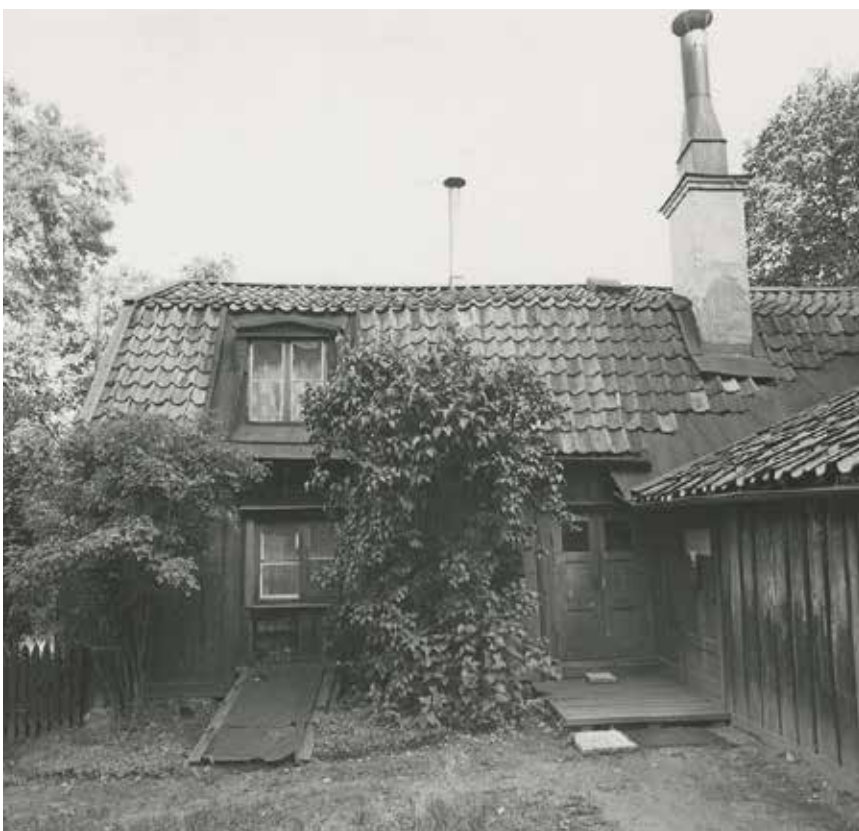
LOTSEN 19. GÅRDSHUS MED FLYGEL  
SETT FRÅN GÅRDEN.  
FOTO: L. AF PETERSENS 1960.  
SSM:S ARKIV, F58033.

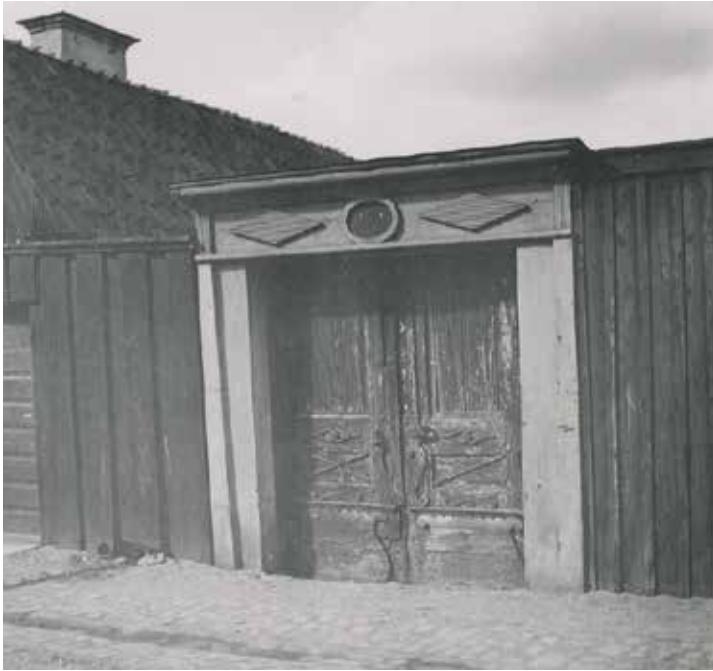
NUMERA BORTTAGEN PORT MOT GATAN, LOTSEN 18.  
FOTO: K. SALIN 1924. SSM:S ARKIV F4698.

Tomten uppläts 1728 och bebyggdes 1730. Det finns inga handlingar som redovisar när vindsvåningen tillkom, men den fanns 1858. Fastigheten förvärvades av staden 1905. Foton från 1920-talet visar att det fanns en elegant körport i gustaviansk stil i planket mot Åsögatan, idag borttagen. Invändigt har vävtapeter från 1800-talets tidigare del dokumenterats, bemålade med landskapsskildringar. Även kakelugnar i rokok- och empirstil samt ett lusthus i ena tomthörnet är belagda under tidigt 1900-tal.
