STADSHOLMEN

LOTSEN 8, 20, 21

Skeppargränd 1, 3, Åsögatan 195

FAKTABLAD

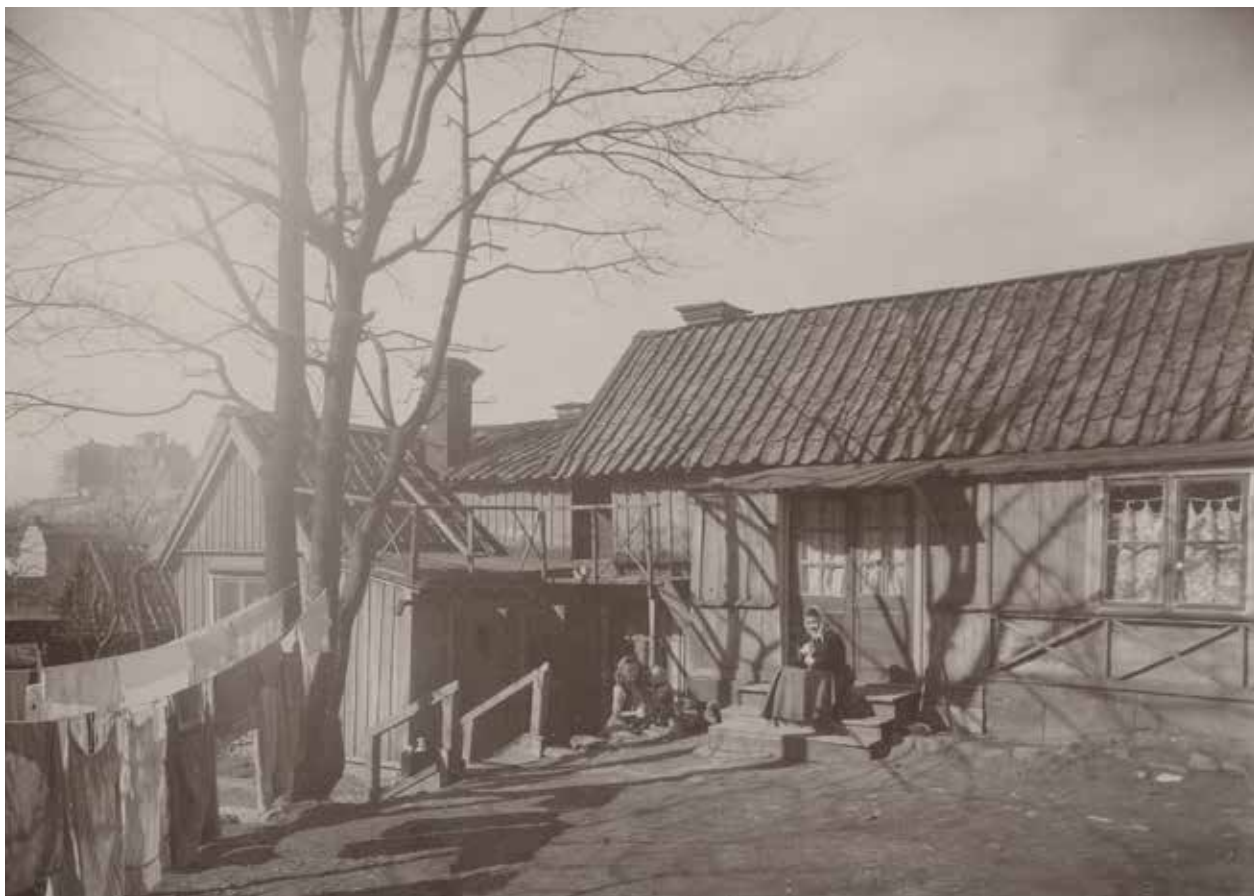
FASTIGHETEN LOTSEN 8 SETT FRÅN GÅRDEN OCH SÖDER. FOTO ATELJÉ LARSSON 1907. SSM:S ARKIV, C513.

byggnaden (1a) var uppförd i två etapper, den första troligen på 1710-talet. En tillbyggnad gjordes senare mot öster. Fastigheten förvärvades av staden 1907. Äldre foton visar att huset då var målad med oljefärg i en ljus kulör. Någon gång mellan 1907 och 1941 gjordes en utvändig ombyggnad. Delar av en altan revs och en förstuga uppfördes. År 1941 dokumenterades vävtapeter från 1700-talets senare del eller början av 1800-talet med målade romantiska naturscenerier.

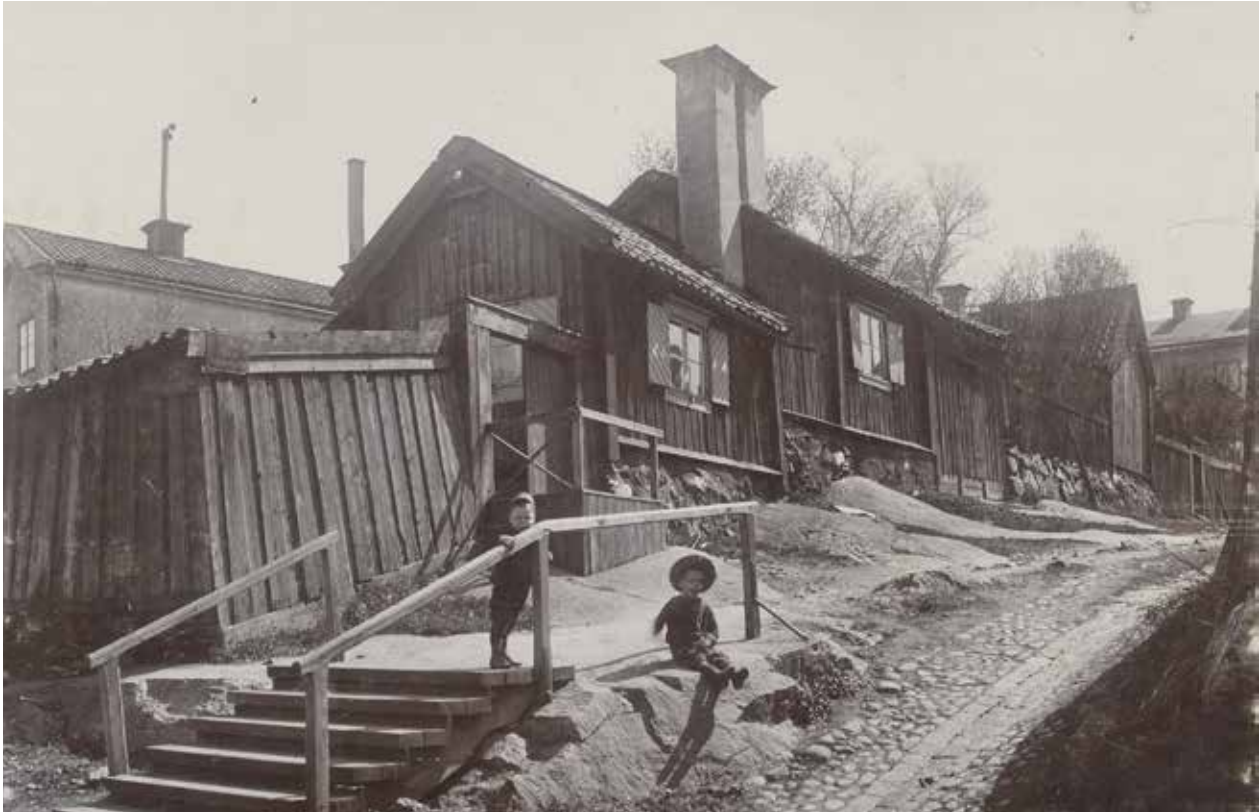
SKEPPARGRÄND SÖDERUT FRÅN LOTSGATAN. DE TVÅ SKORSTENARNA DOMINERAR INTRYCKET AV FASTIGHETEN LOTSSEN 20. FOTO: OKÄND FOTOGRAF OCH ÅR. E17719.

Tomten uppläts 1724 och bebyggdes året därpå. På grund av den kraftigt sluttande marken är huset uppfört med två olika stommar som hopbyggts. Enligt äldre foton fanns två höga, tätt placerade skorstenar som reste sig i mötet mellan de två byggnadskropparna.

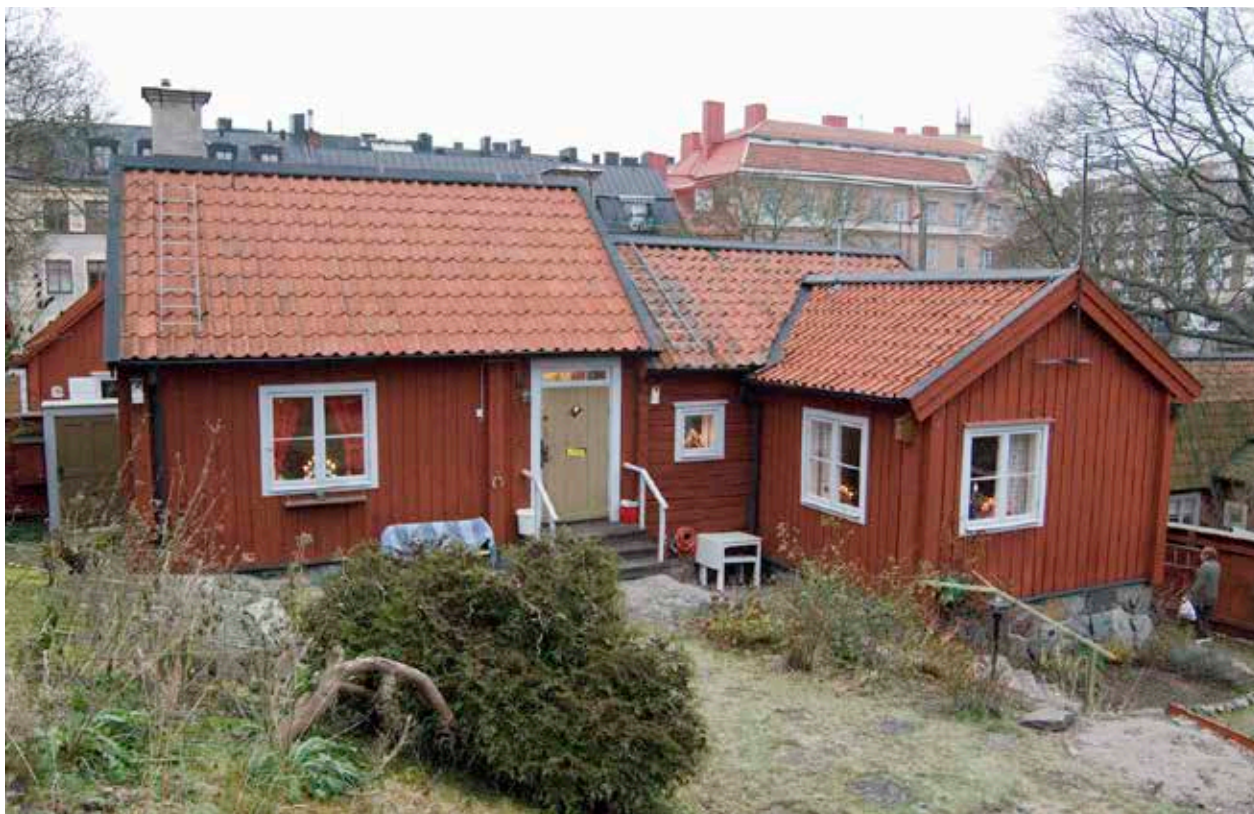
LOTSEN 20 FRÅN GÅRDEN. MITTPARTIET HAR EN OKLÄDD TIMMERSTOMME. FOTO: J. MALMBERG.

Tillbyggnaden mot gården har liksom den södra delen locklistpanelade fasader medan delen i mitten har en oklädd timmerstomme. Husets sadeltak är belagt med enkupigt tegel. Entrédörren är placerad mot gården i den övre byggnadsdelen, till vilken även pann- och badrummen är förlagda. Några äldre fyllningsdörrar finns men fodren är sentida. I mittdelen finns ett lackat trägolv med breda plank och en stor murad spis vari en elektrisk spis numera är inmonterad. Murstocken fortsätter i den bevarade skorstenen.

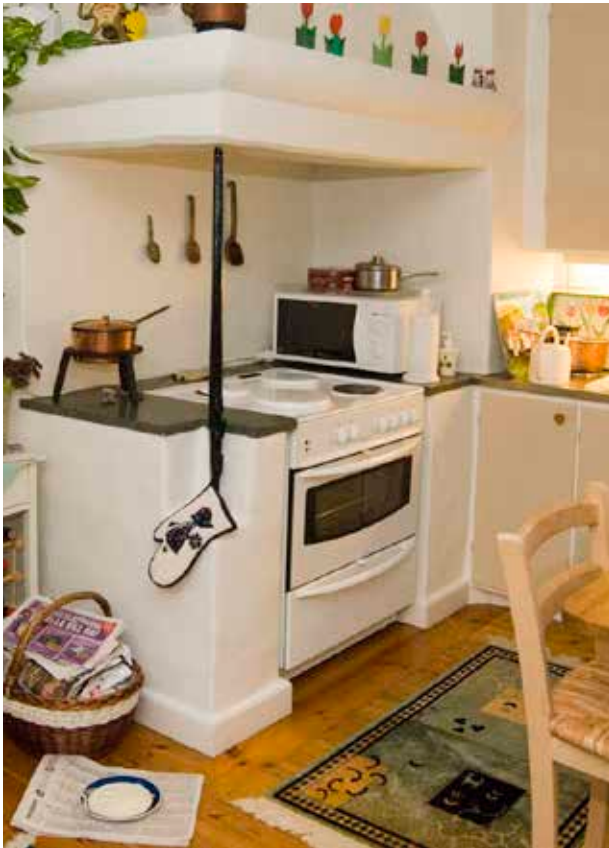
LOTSEN 20. I EN ÄLDRE MURAD SPIS HAR EN MODERN SPIS PASSATS IN. FOTO: J. MALMBERG.

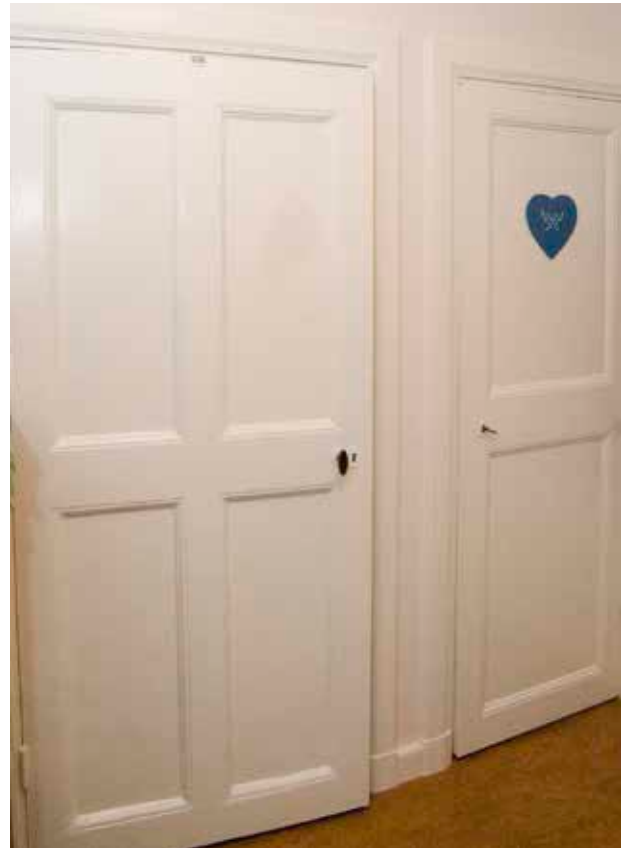
LOTSEN 20. TILL Huset FLYTTADES VID RENOVERINGEN PÅ 1960-TALET ÄLDRE DÖRRAR FRÅN BYGGNADER I CITY. HÄR TVÅ DÖRRAR MED FYRA RESPEKTIVE TVÅ UTANPÅLIGGANDE Fyllningar. FOTO: J. MALMBERG.

Liljeholmen. Invändigt hämtades dörrar från Malm-skillnadsgatan och Högbergsgatan. Järnstaget till den murade spiskåpan togs från Mäster Mikael's gata. En ålderdomlig källardörr till den delvis nykonstruerade källaren hämtades från Forsen i Farsta. Huset tillbyggdes med en tredje byggnadsdel mot gården.

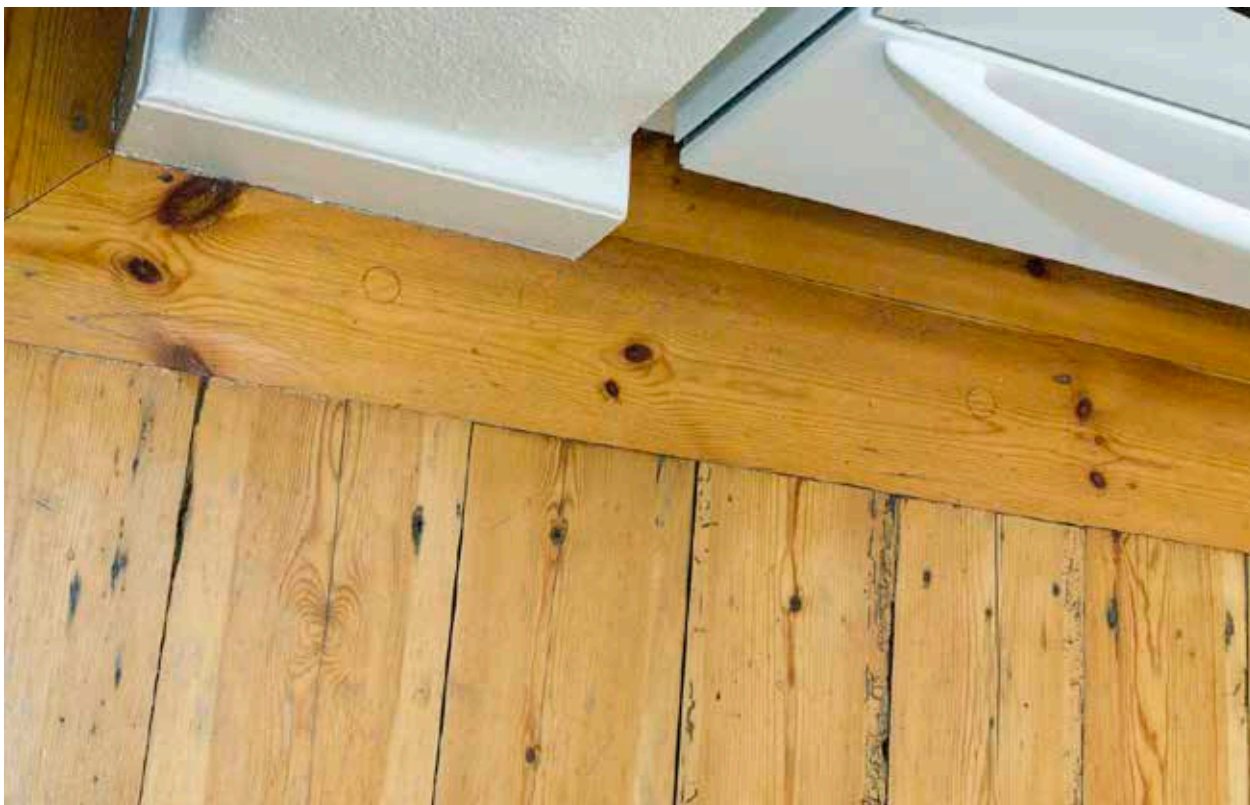
LOTSEN 20. ÄLDRE TRÄGOLV I HUSETS MITTPARTI. FOTO: J. MALMBERG.

Det är oklart i vilken mån delar av stommen är kvar i den rekonstruktion som gjordes året därpå. En av de två skorstenarna är bevarad men byggnadens mittdel består av en hitflyttad kvarnstuga från Riddersvik. Man hämtade också virke från Marieberg i Farsta. Bottenbjälklaget togs från Riddersvik och Jakobsberg, golvet från Riddersvik och taklaget från

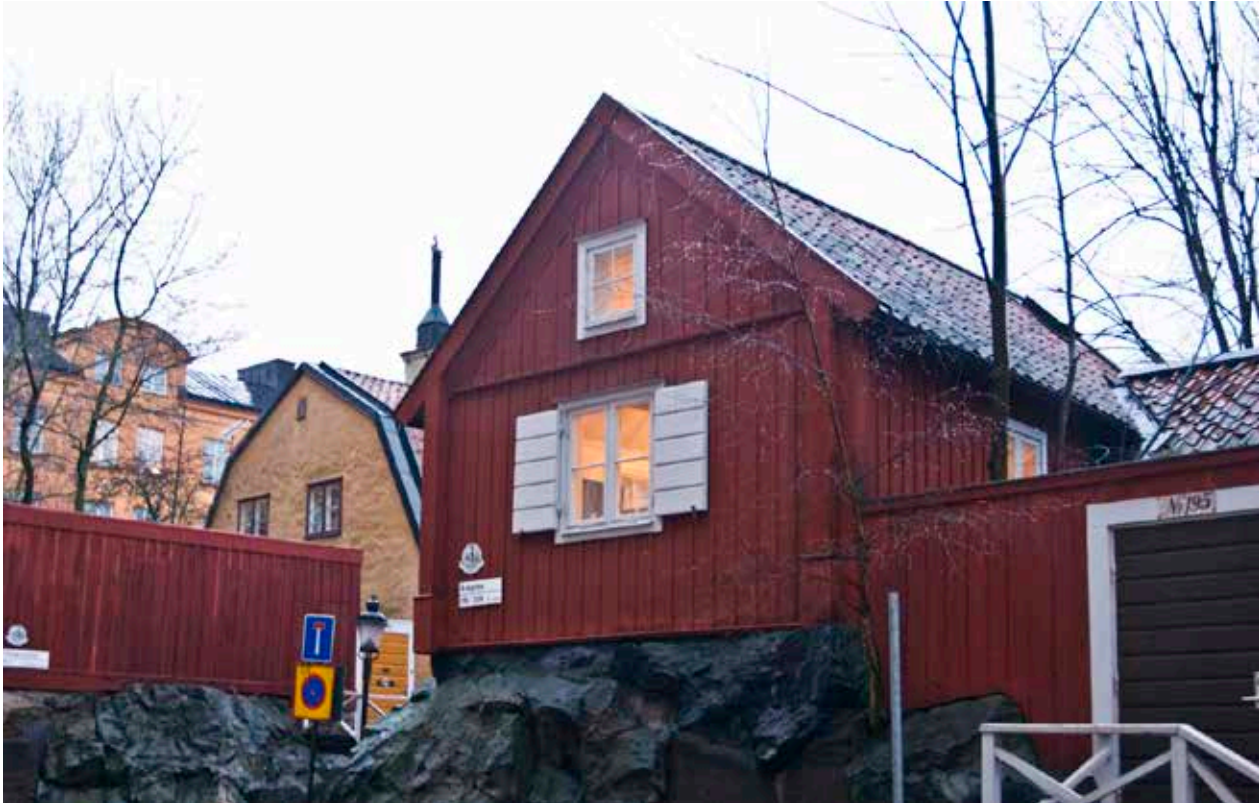
LOTSEN 21, DET VÄSTRA HUSET I GATHÖRNET. IDAG LIGGER HUSET HÖGT ÖVER GATANS NIVÅ. FOTO: J. MALMBERG.

Den större byggnaden längs Skeppargränd kännetecknas sedan nedschaktningen av Åsögatan av sitt

höga läge. Den har tre tydligt urskiljbara volymer varav den norra är en förrådsdel med pulpettak. Förrådet var tidigare bostadsutrymme. Det är kraftiga nivåskillnaderna mellan byggnadens olika delar. Fasaderna är klädda med locklistpanel och takfallen täckta med enkupigt tegel. Entrén är placerad i en tillbyggnad.
