STADSHOLMEN

LOTSEN 8, 20, 21

Skeppargränd 1, 3, Åsögatan 195

FAKTABLAD

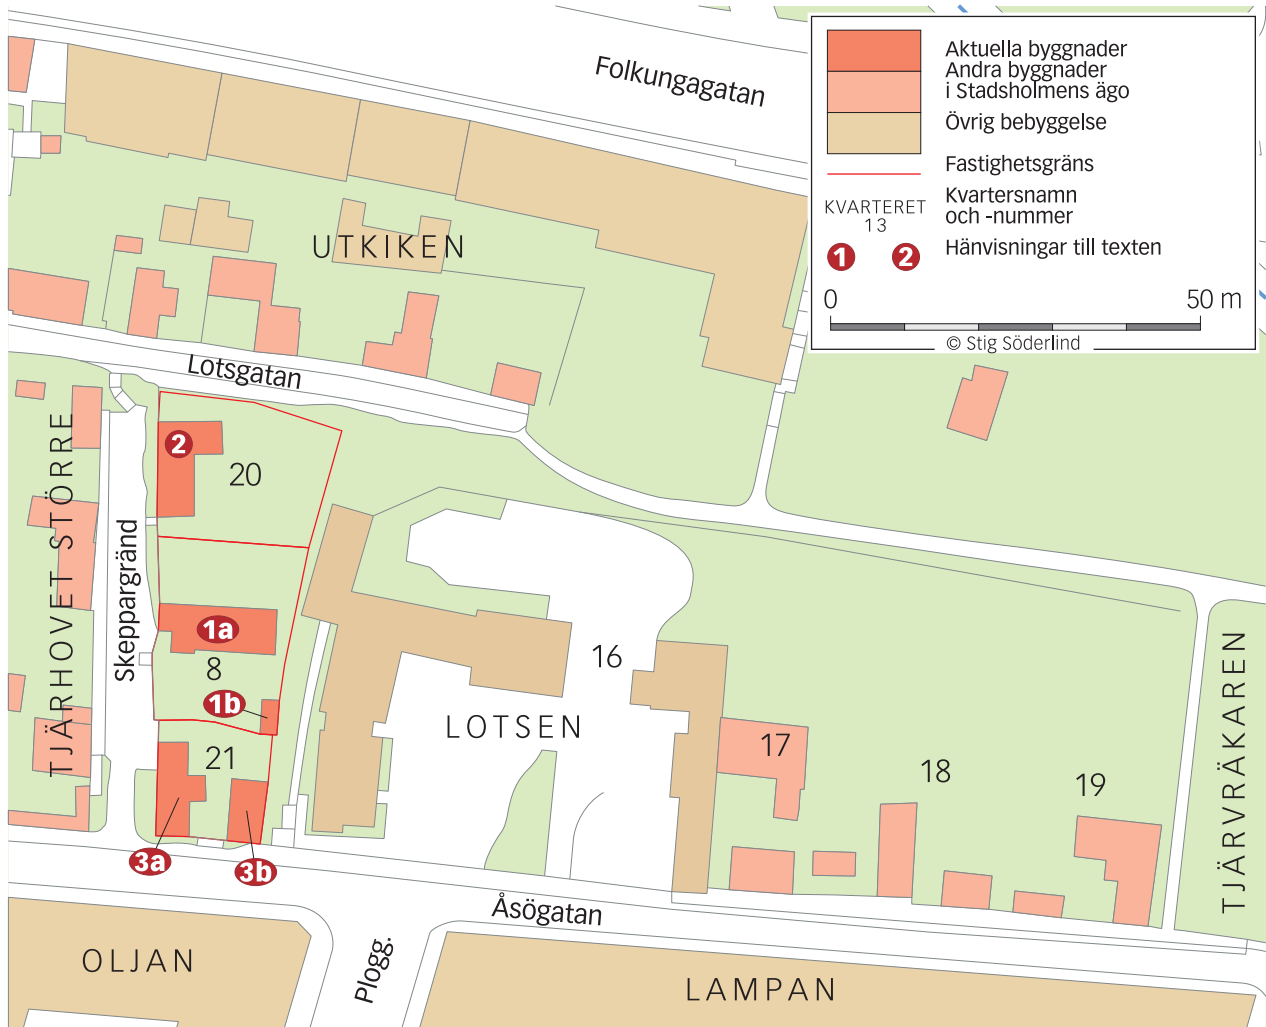
- 1a** LOTSEN 8 BOSTADSHUS
- 1b** LOTSEN 8 BOD
- 2** LOTSEN 20
- 3a** LOTSEN 21, DET VÄSTRA HUSET
- 3b** LOTSEN 21, DET ÖSTRA HUSET

Tomten är bebyggd med en envånings timmerbyggnad med gaveln mot gatan (1a på kartan) och en liten bod i ena tomthörnet (1b).

Fastigheten är bebyggd med ett vinkelbyggt trähus i gatuliv (Nr 2 på kartan). Tomten är kuperad med berg i dagen. Gångar och uteplats är belagda med sand- och kalksten.

På tomten finns två trähus som båda vänder gavlarna mot Åsögatan (3a och b på kartan). I planket mellan husen är dörren till gården placerad. Gården är till stora delar stensatt eller belagd med grus.

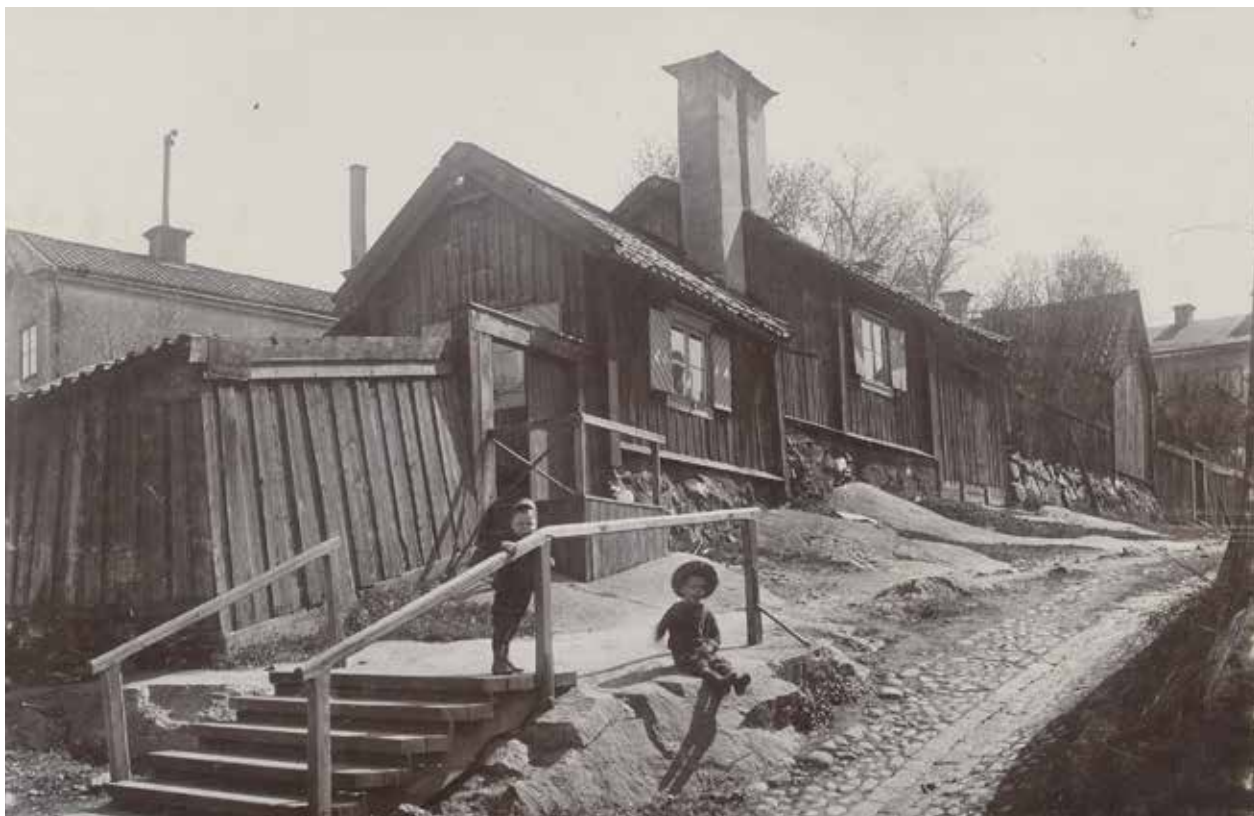
SKEPPARGRÄND SÖDERUT FRÅN LOTSGATAN. DE TVÅ SKORSTENARNA DOMINERAR INTRYCKET AV FASTIGHETEN LOTSSEN 20. FOTO: OKÄND FOTOGRAF OCH ÅR. E17719.

Tomten uppläts 1724 och bebyggdes året därpå. På grund av den kraftigt sluttande marken är huset uppfört med två olika stommar som hopbyggts. Enligt äldre foton fanns två höga, tätt placerade skorstenar som reste sig i mötet mellan de två byggnadskropparna.

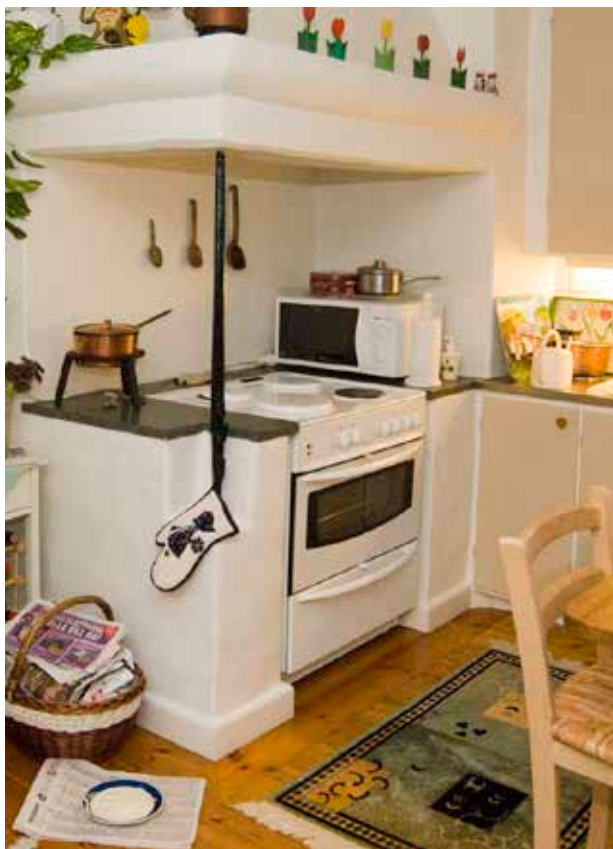
LOTSEN 20. I EN ÄLDRE MURAD SPIS HAR EN MODERN SPIS PASSATS IN. FOTO: J. MALMBERG.

Tillbyggnaden mot gården har liksom den södra delen locklistpanelade fasader medan delen i mitten har en oklädd timmerstomme. Husets sadeltak är belagt med enkupigt tegel. Entrédörren är placerad mot gården i den övre byggnadsdelen, till vilken även pann- och badrummen är förlagda. Några äldre fyllningsdörrar finns men fodren är sentida. I mittdelen finns ett lackat trägolv med breda plank och en stor murad spis vari en elektrisk spis numera är inmonterad. Murstocken fortsätter i den bevarade skorstenen.

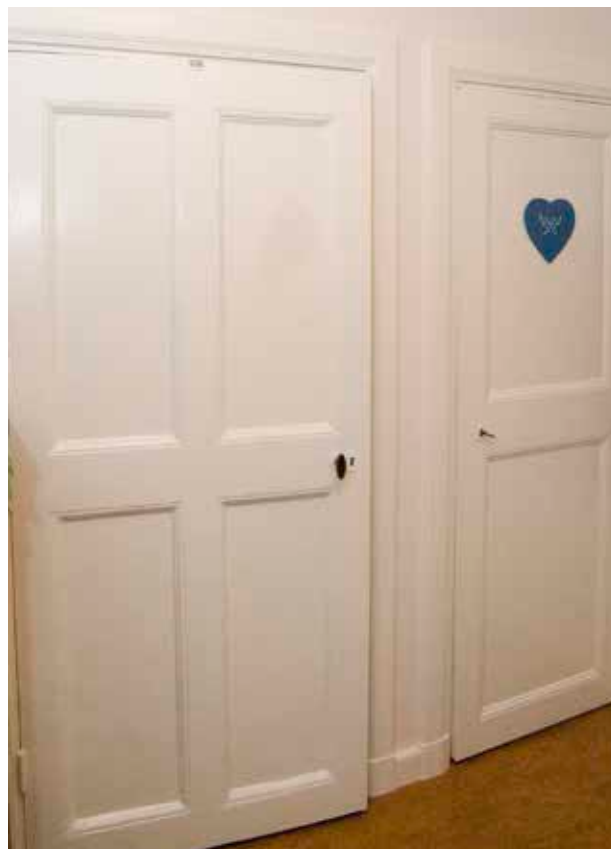
LOTSEN 20. TILL Huset FLYTTADES VID RENOVERINGEN PÅ 1960-TALET ÄLDRE DÖRRAR FRÅN BYGGNADER I CITY. HÄR TVÅ DÖRRAR MED FYRA RESPEKTIVE TVÅ UTANPÅLIGGANDE Fyllningar. FOTO: J. MALMBERG.

Liljeholmen. Invändigt hämtades dörrar från Malm-skillnadsgatan och Högbergsgatan. Järnstaget till den murade spiskåpan togs från Mäster Mikael's gata. En ålderdomlig källardörr till den delvis nykonstruerade källaren hämtades från Forsen i Farsta. Huset tillbyggdes med en tredje byggnadsdel mot gården.

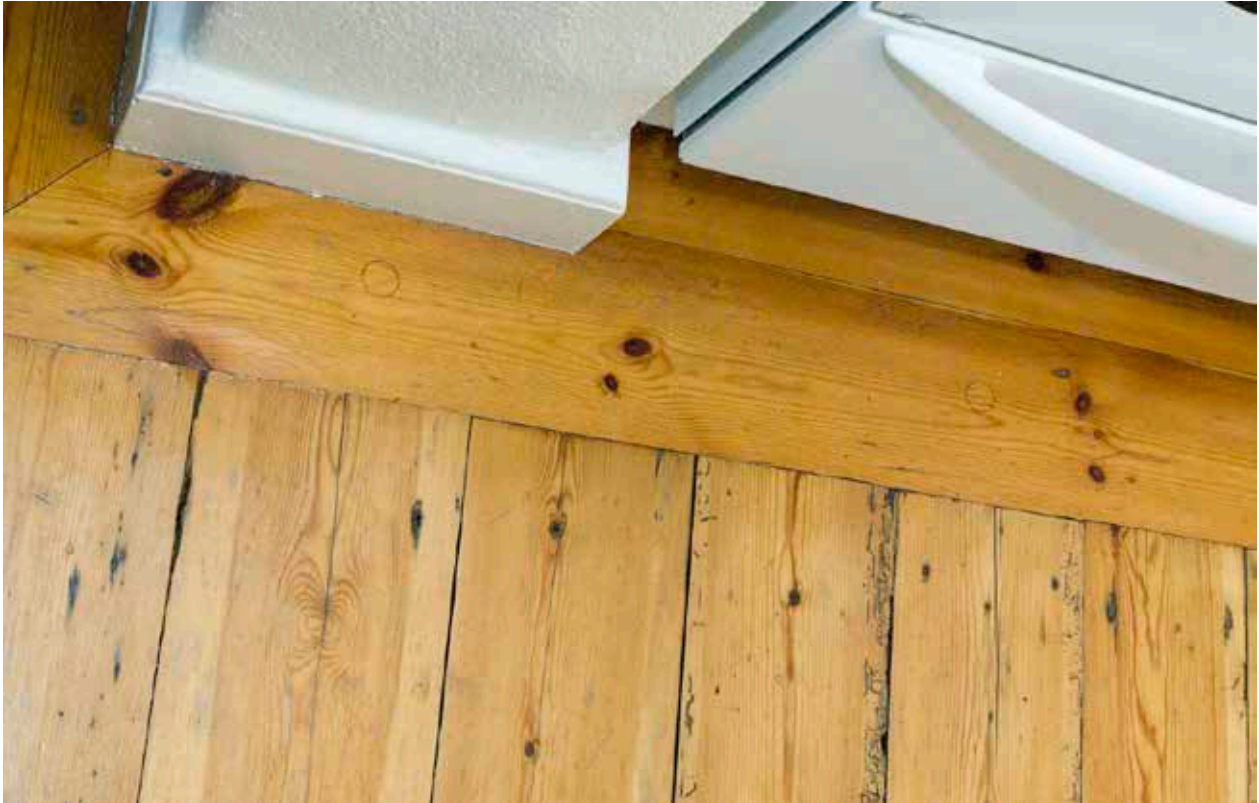
LOTSEN 20. ÄLDRE TRÄGOLV I HUSETS MITTPARTI. FOTO: J. MALMBERG.

Det är oklart i vilken mån delar av stommen är kvar i den rekonstruktion som gjordes året därpå. En av de två skorstenarna är bevarad men byggnadens mittdel består av en hitflyttad kvarnstuga från Riddersvik. Man hämtade också virke från Marieberg i Farsta. Bottenbjälklaget togs från Riddersvik och Jakobsberg, golvet från Riddersvik och taklaget från

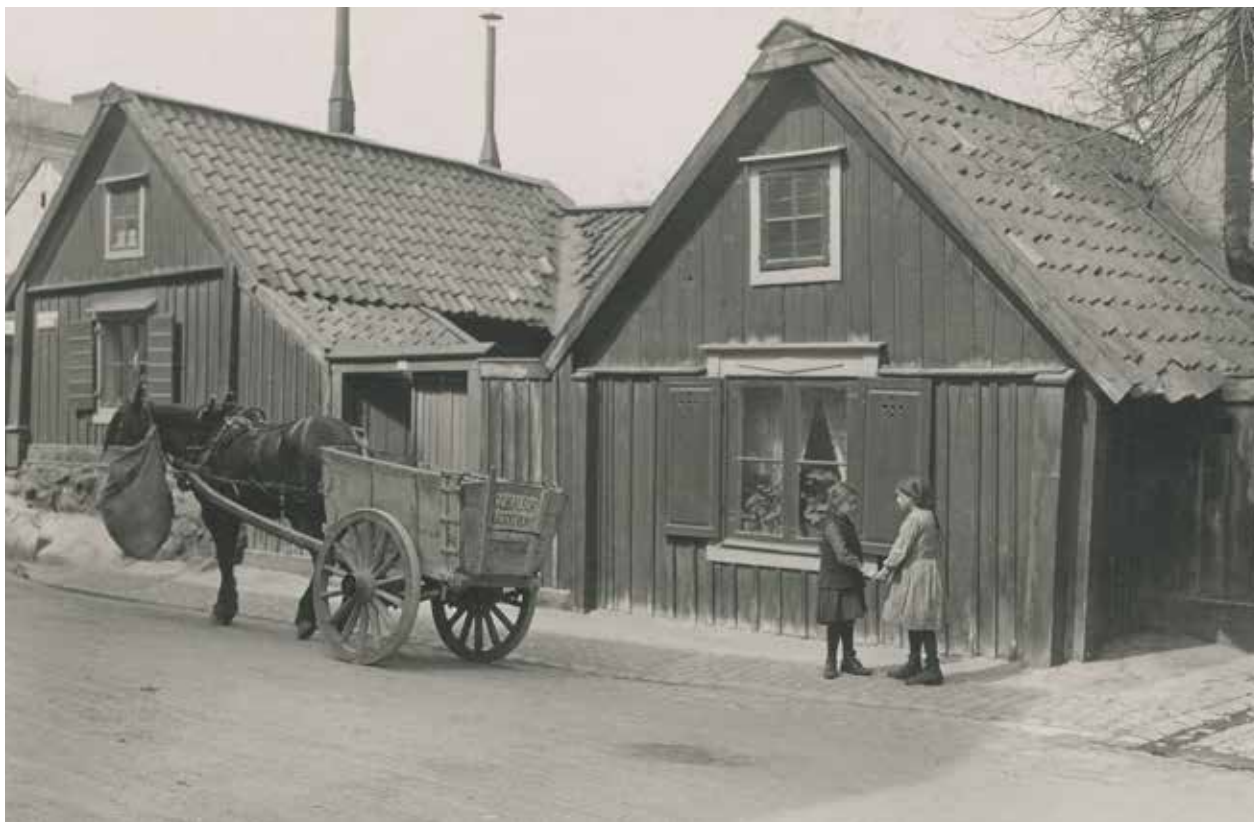
DE TVÅ BYGGNADERNA INOM LOTSSEN 21 SEDDA FRÅN ÅSÖGATAN INNAN DENNA SCHAKTADES NER. FOTO: G. HEURLIN 1917. FA 46637.

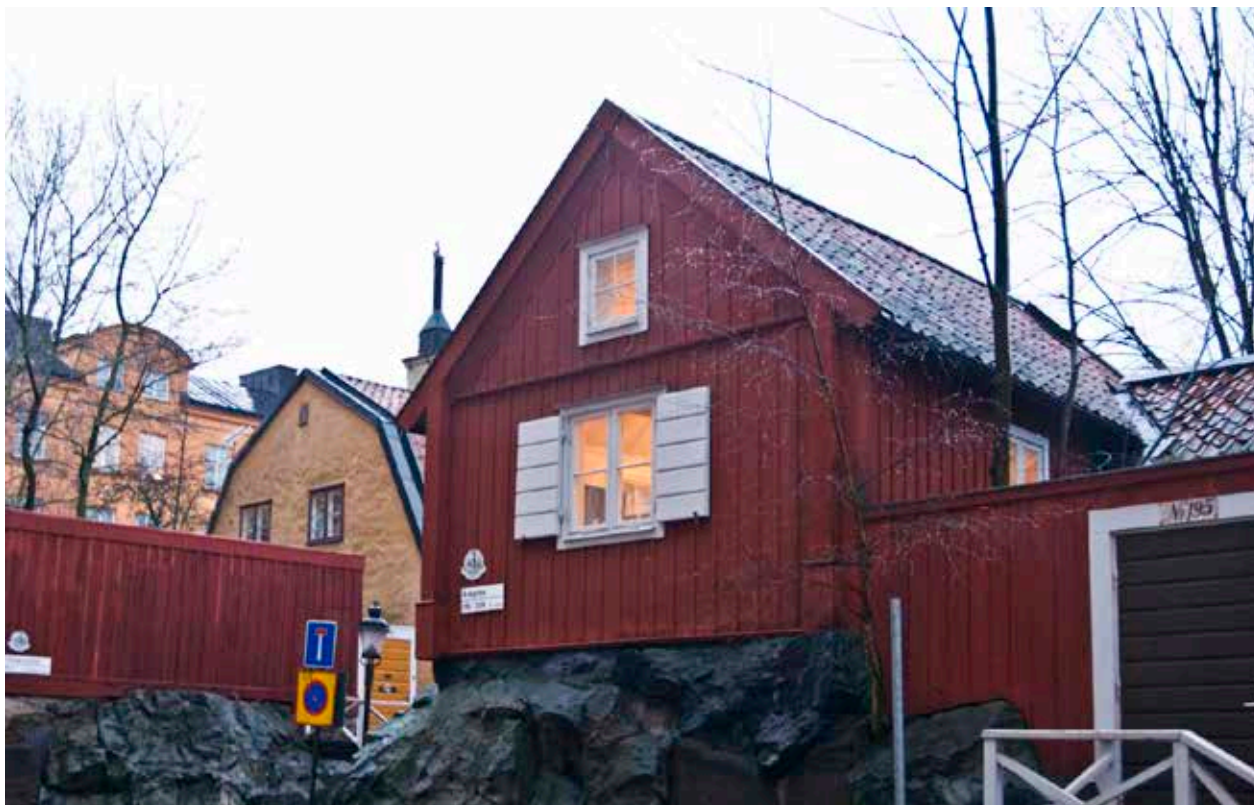
LOTSEN 21, DET VÄSTRA HUSET I GATHÖRNET. IDAG LIGGER HUSET HÖGT ÖVER GATANS NIVÅ. FOTO: J. MALMBERG.

Den större byggnaden längs Skeppargränd kännetecknas sedan nedschaktningen av Åsögatan av sitt

höga läge. Den har tre tydligt urskiljbara volymer varav den norra är en förrådsdel med pulpettak. Förrådet var tidigare bostadsutrymme. Det är kraftiga nivåskillnaderna mellan byggnadens olika delar. Fasaderna är klädda med locklistpanel och takfallen täckta med enkupigt tegel. Entrén är placerad i en tillbyggnad.

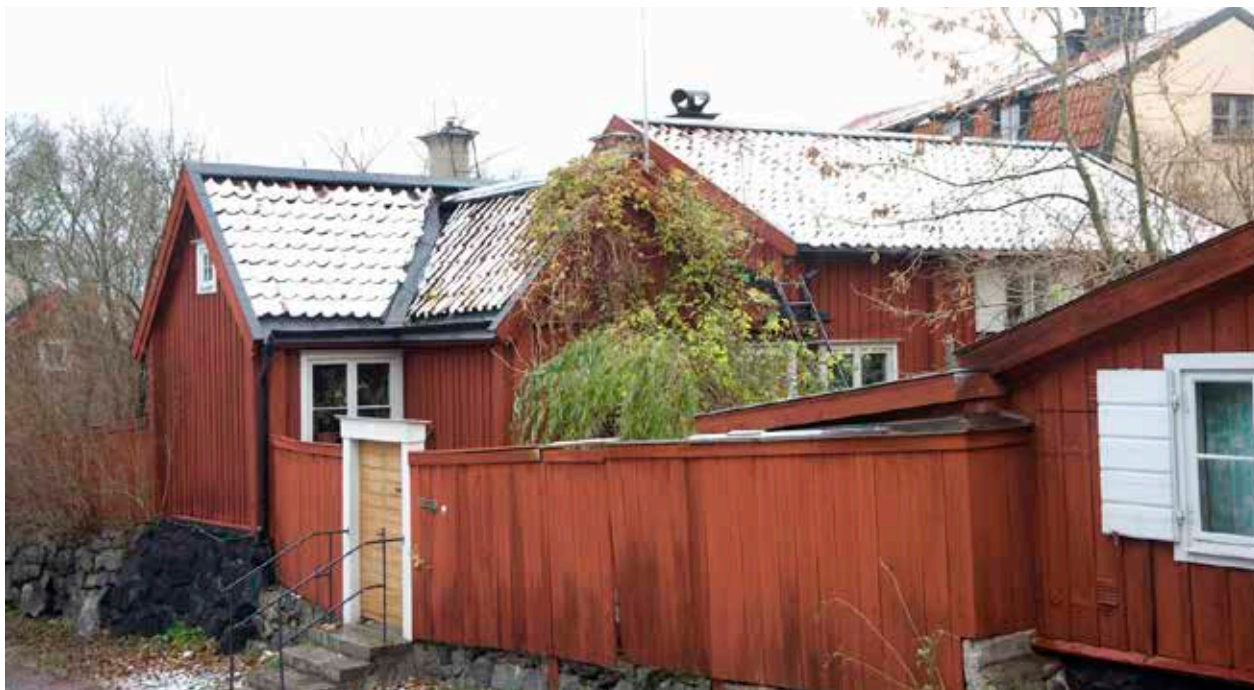
LOTSEN 8 SETT FRÅN GATAN. FOTO: J. MALMBERG.

Timmerbyggnaden (1a) är långsträckt och har en tydlig förskjutning i höjdlid mellan de två byggnadsetapperna. Under gavelutrymmet vid Skeppargränd finns en källare som nås genom en dörr med svartmålad, liggande panel. De faluröda fasaderna rytmiseras av knutlådor. Takfallen är belagda med enkupigt tegel. Invändigt är hel- och halvfranska fyllningsdörrar de enda bevarade, äldre byggnadsdelarna.
