**STADSHOLMEN**

# LUDVIGSBERG 14

Ludvigsbergsgatan 10, 12 och 16

**SÖDERMALM**

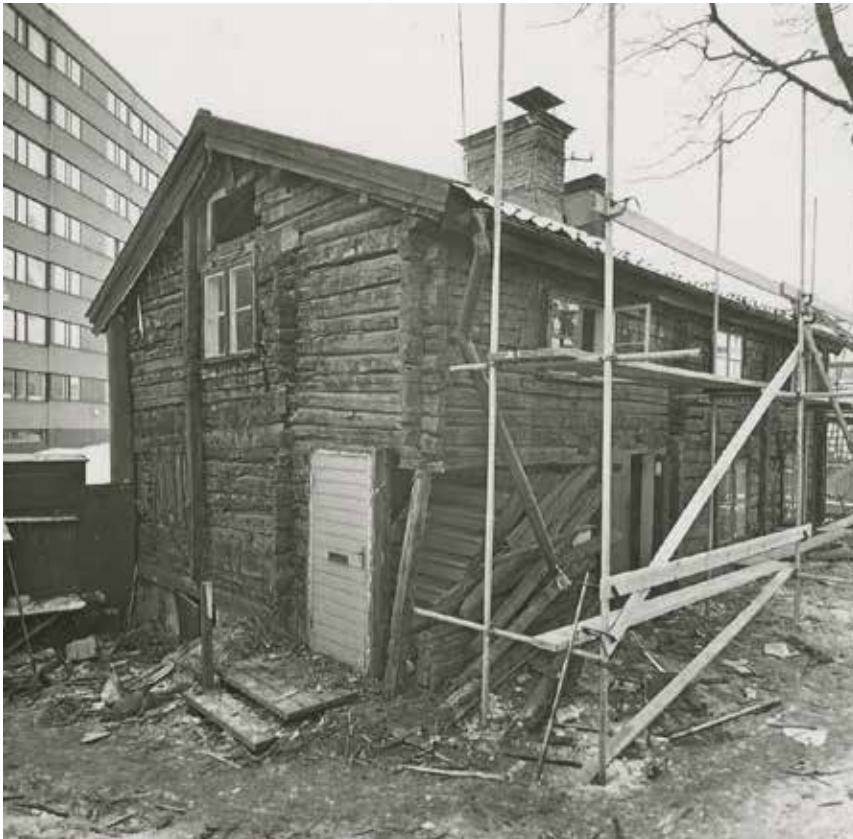
LUDVIGSBERGSGATAN 12 UNDER  
RESTAURERING I MARS 1968.  
FOTO G. FREDRIKSSON SSM F 82244.

De omfattande renoveringarna i slutet av 1960-talet betydde stora ingrepp men var nödvändiga för att rädda husen från rivning och ge dem en modern bostadsstandard. Så långt det var möjligt

togs husens äldre, karaktäristiska uppbyggnad och utformning till vara. Flera detaljer som fönster eller dörr- och fönsterfoder nyttillverkades, ofta utförda med omsorg. Här finns också exempel på tak- och fasadrenoveringar samt plåtarbeten utförda på traditionellt sätt och med traditionella material.

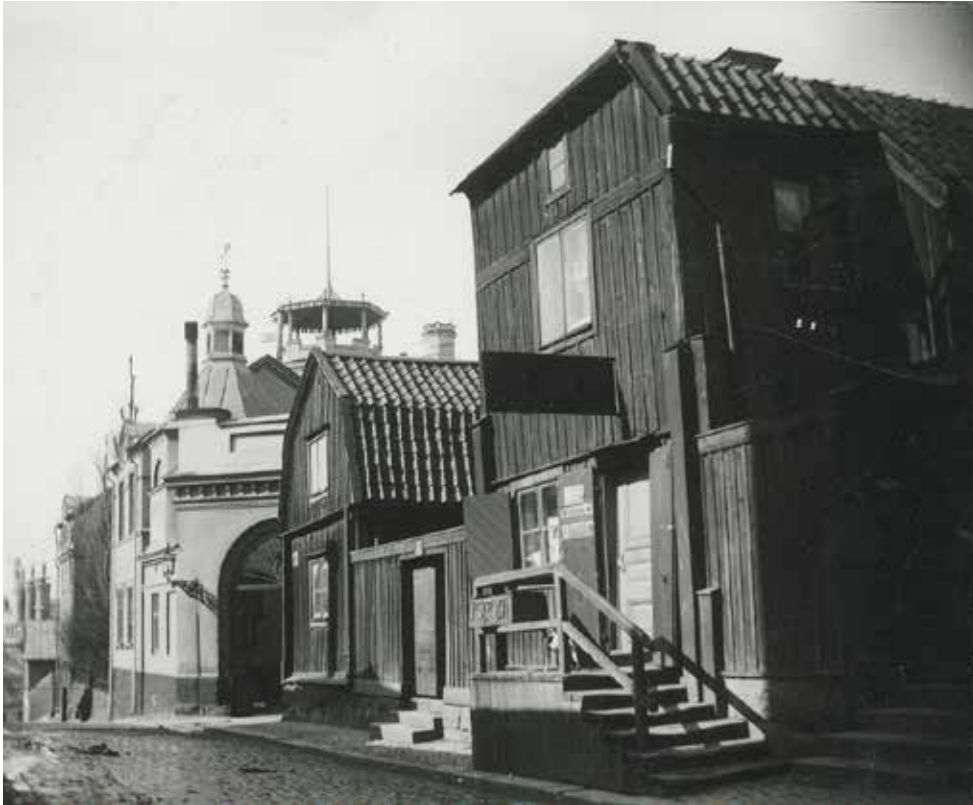
DET RIVNA HUSET PÅ LUDVIGSBERGSGATAN 14. I BAKGRUNDEN SKYMTAR LUDVIGSBERGSGATAN 16 OCH DISPONENTVILLAN TILL LUDVIGSBERGS MEKANISKA VERKSTAD. FOTO O. HEIMER 1905, SSM F87554.

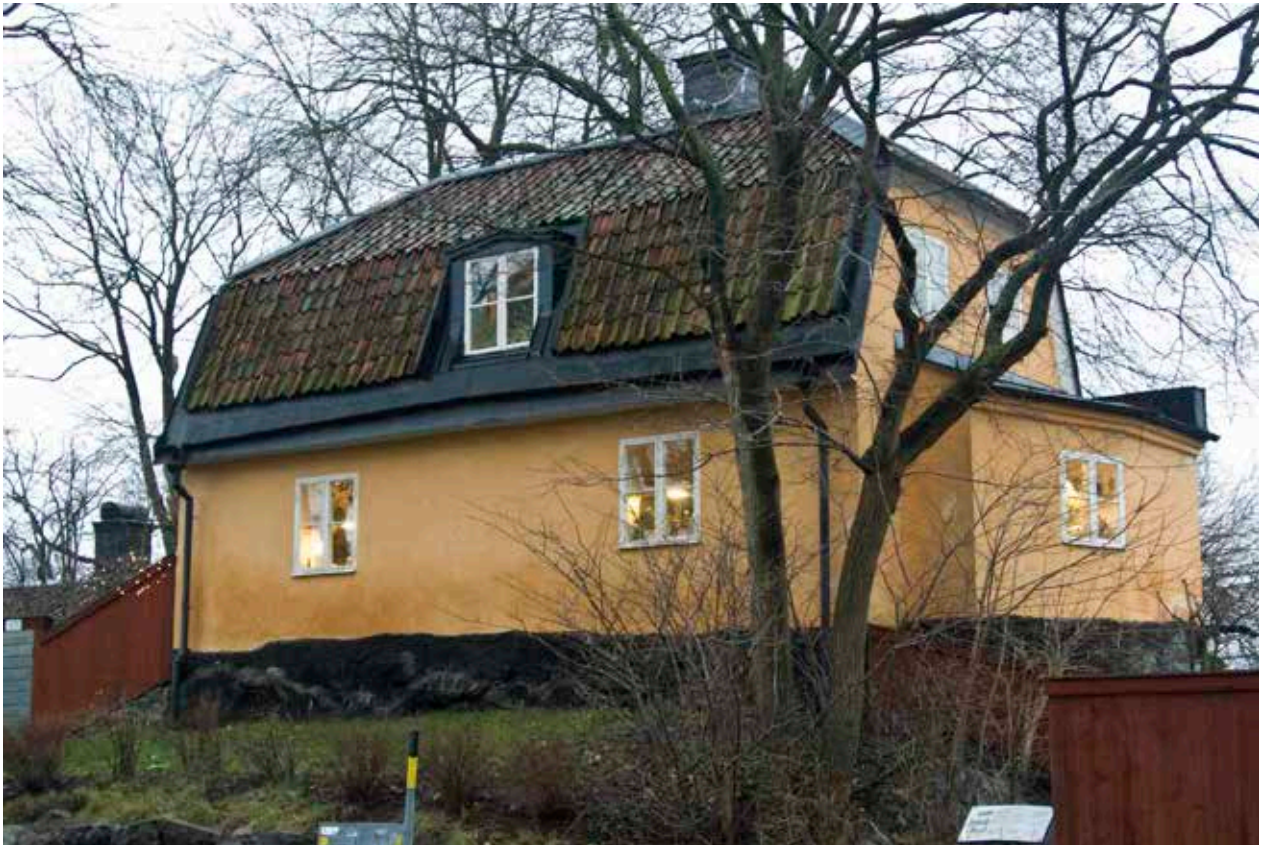
STENHUSET VID LUDVIGSBERGSGATAN 10. FOTO J. MALMBERG.

Byggnaden består av en våning med inredd vind under brutet och valmat tak av enkupigt tegel. Plåtarbetena till takkupor, takfot och stuprännor är utförda på traditionsenligt sätt med falsar och skarpa vinklar. Takfotens undersida är klädd med träpanel.

Fasaden är slätputsad med två fönster och en takkupa mot gatan. Mot gården finns en förstukvist med locklistpanel, uppförd i slutet av 1960-talet. Samtliga fönster, som är från samma tid, är kopplade och utåtgående med spröjsad ytterbåge.

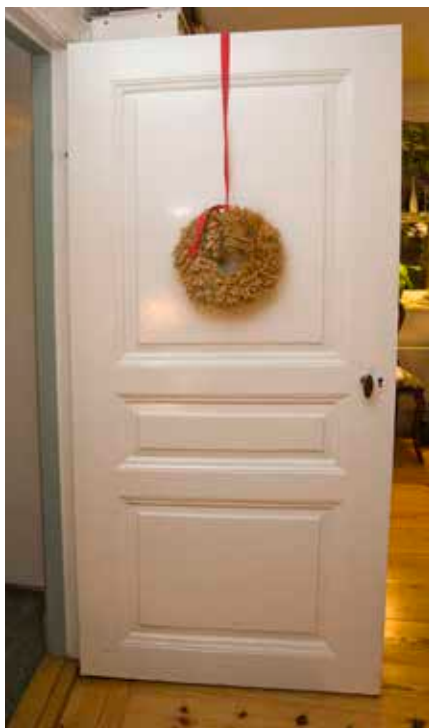
HALVFRANSK DÖRR MED KAMMARLÅS PÅ  
LUDVIGSBERGSGATAN 10.  
FOTO J. MALMBERG.

Invändigt finns ett antal äldre halvfranska två- och trefyllningsdörrar med kammarlås både på bottenvåningen och på övervåningen samt några synliga, äldre trägol. I övrigt präglas interiören av 1960-talets ombyggnad med ändrad planlösning, linoleummattor, nya dörrfoder, ny trappa till övervåningen samt nya undertak.

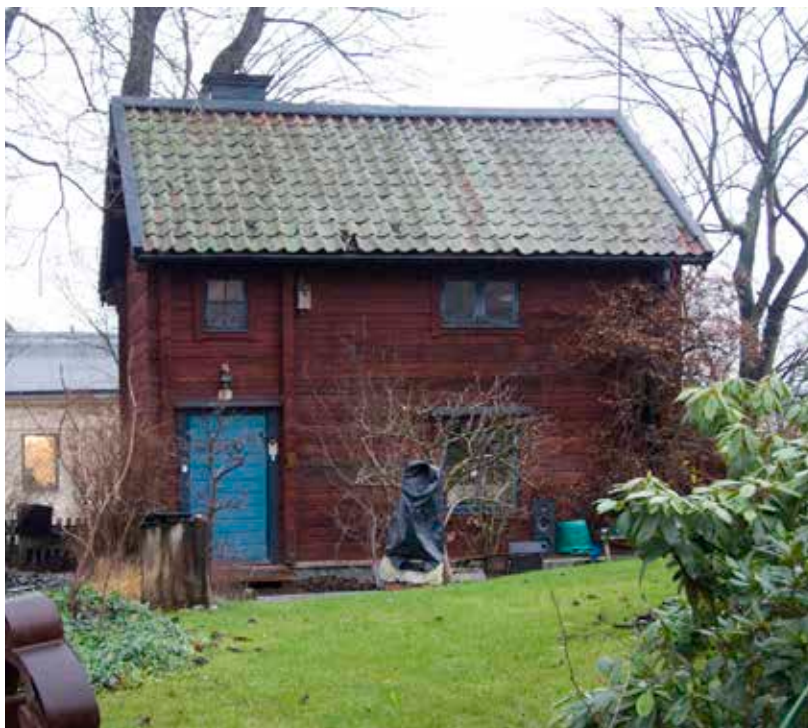
TIMMERHUSET FRÅN VINSTA SOM 1970 FLYTTADES TILL LUDVIGSBERGSGATAN 10.  
FOTO J. MALMBERG.

Till huset hör också en timrad byggnad med tegeltak som i dag fungerar som ateljé. Den var ursprungligen en gammal bagar- och tvättstuga som flyttades hit från Vinsta gård 1970. Invändigt är byggnaden moderniserad med delvis öppen takstol, linoleummattor och modern skivbeklädning på väggarna. Här finns emellertid en äldre, halvfransk trefyllningsdörr med kammarlås.

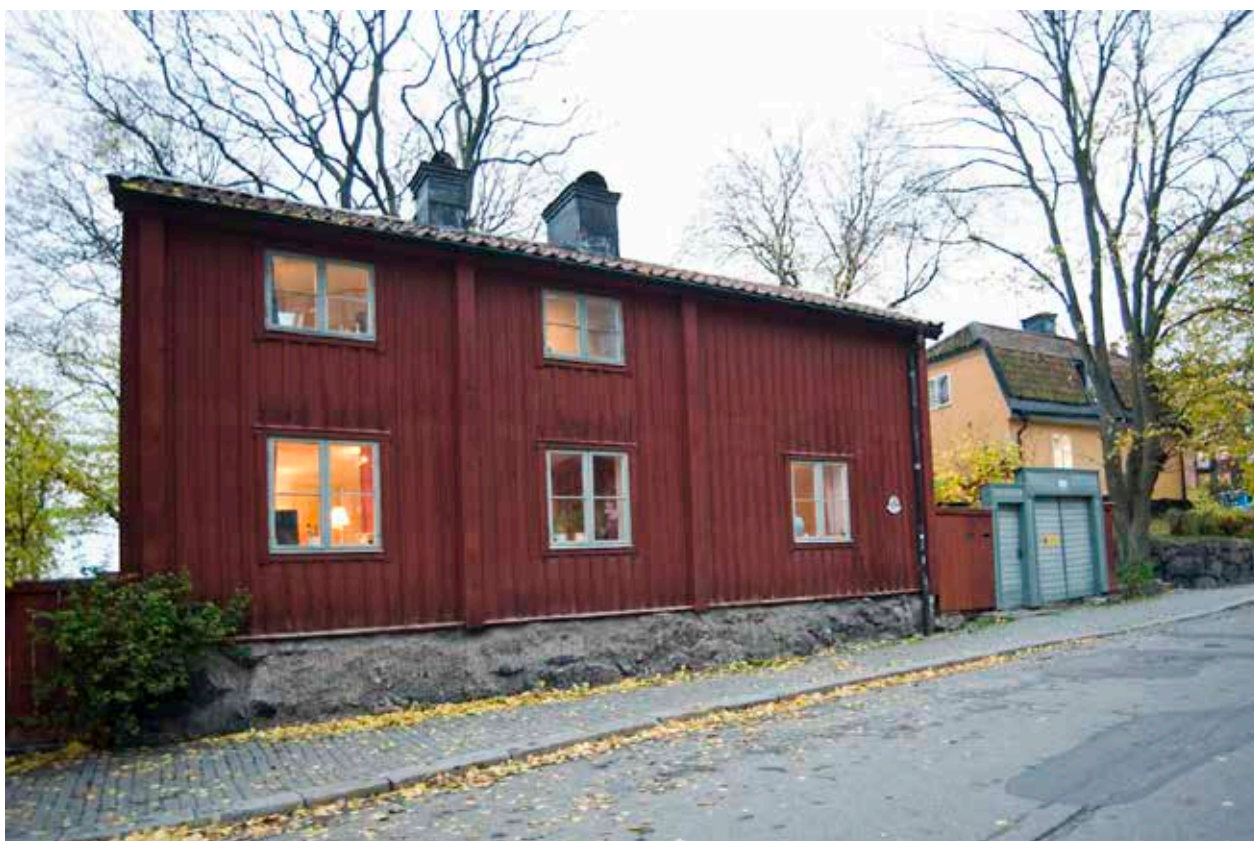
BOSTADSHUSET VID LUDVIGSBERGSGATAN 12. FOTO J. MALMBERG.

Bostadshuset längs med gatan är uppfört i två våningar med en panelklädd timmerstomme och framträdande knutlådor. Panelen har profilerade locklister. Huset är tre fönsteraxlar långt och täcks av ett tegelklätt sadeltak. Entrén ligger mot gården och har en brädklädd pardörr från 1960-talet med trekantsformat överstycke och äldre gångjärnsbeslag. Samtliga fönster är från 1960-talet och är kopplade och utåtgående med spröjsad ytterbåge.

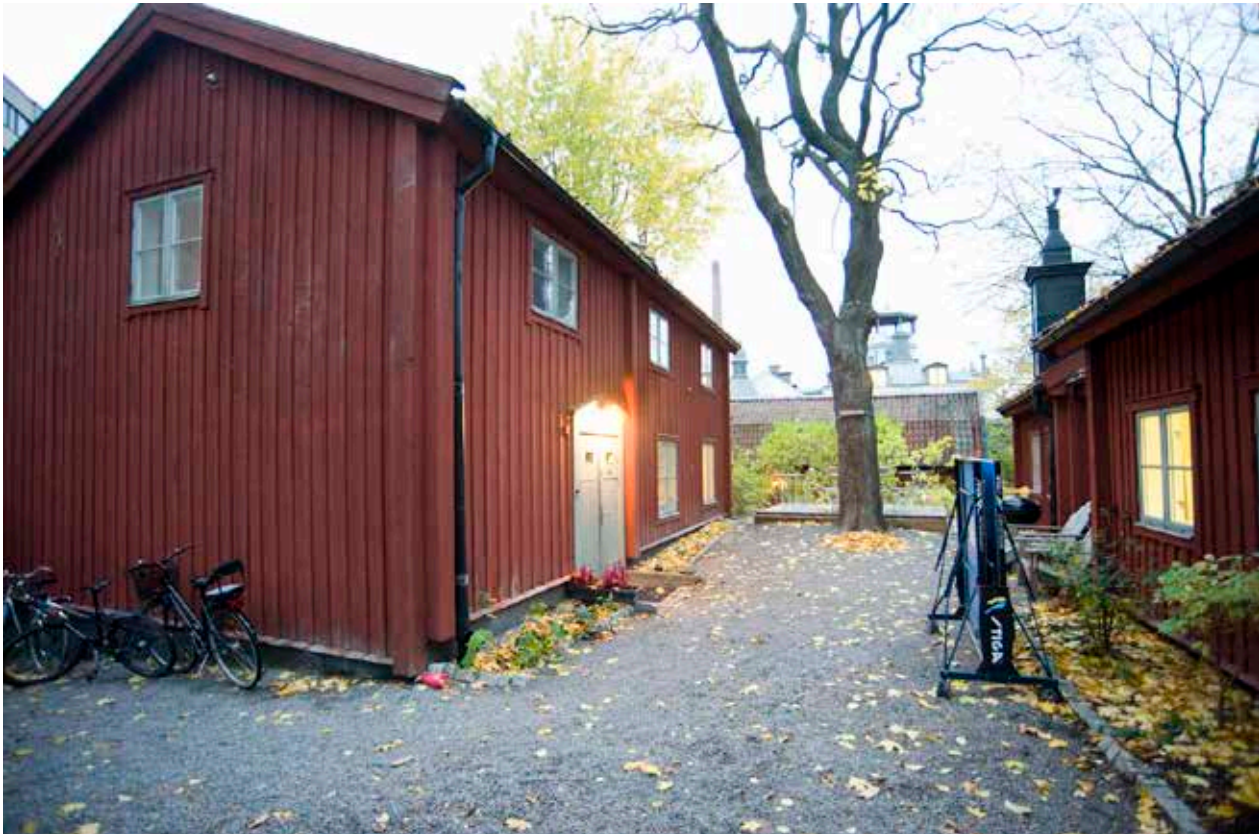
DEN GRUSADE GÅRDSPLANEN VID LUDVIGSBERGSGATAN 12 MED BOSTADSHUSET T.V. OCH DE TVÅ SAMMANBYGGDA UTHUSEN T.H.  
FOTO J. MALMBERG.

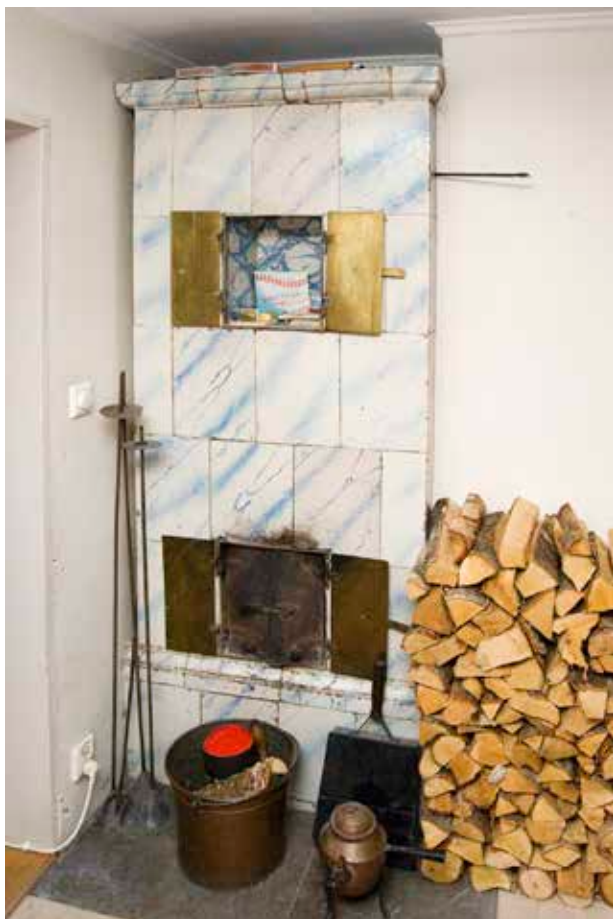
EN ÄLDRE KAKELUGN MED LITET VÄRMESKÅP PÅ LUDVIGSBERGSGATAN 12. FOTO J. MALMBERG.

Invändigt är planlösningen, med smärre undantag, bevarad och här finns några äldre halvfranska tre- och fyrfyllningsdörrar med kammarlås. Ett av rummen på bottenvåningen har en kakelugn av 1700-talstyp med marmorerat, glaserat kakel. Denna ersatte sannolikt en liknande kakelugn med blomsterdekor som stod på samma plats fram till renoveringen i slutet av 1960-talet. I övrigt präglas inredningarna av denna renovering samt en ytskiktsrenovering utförd i början av 1990-talet.

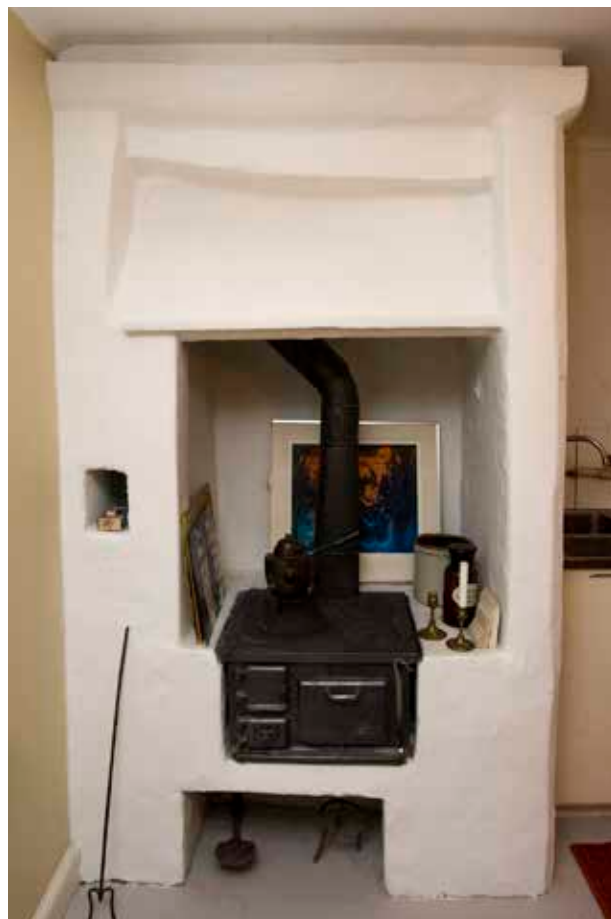
MURAD SPIS MED SENARE INSATT JÄRNSPIS I UTHUSET VID LUDVIGSBERGSGATAN 12. FOTO J. MALMBERG.

profilerade locklister. Dessa motsvarar sannolikt den bagarstuga och den verkstad som nämns redan i 1757 års brandförsäkring. Invändigt finns en äldre hel-fransk trefyllningsdörr med kammarlås och en dörr med utanpåliggande fyllningar och liknande lås. Ett av rummen har en murad spis med senare insatt järnspis. Husen byggdes samman i slutet av 1960-talet och inreddes till ateljé med cementgolv och nya fönster lika dem i bostadshuset.

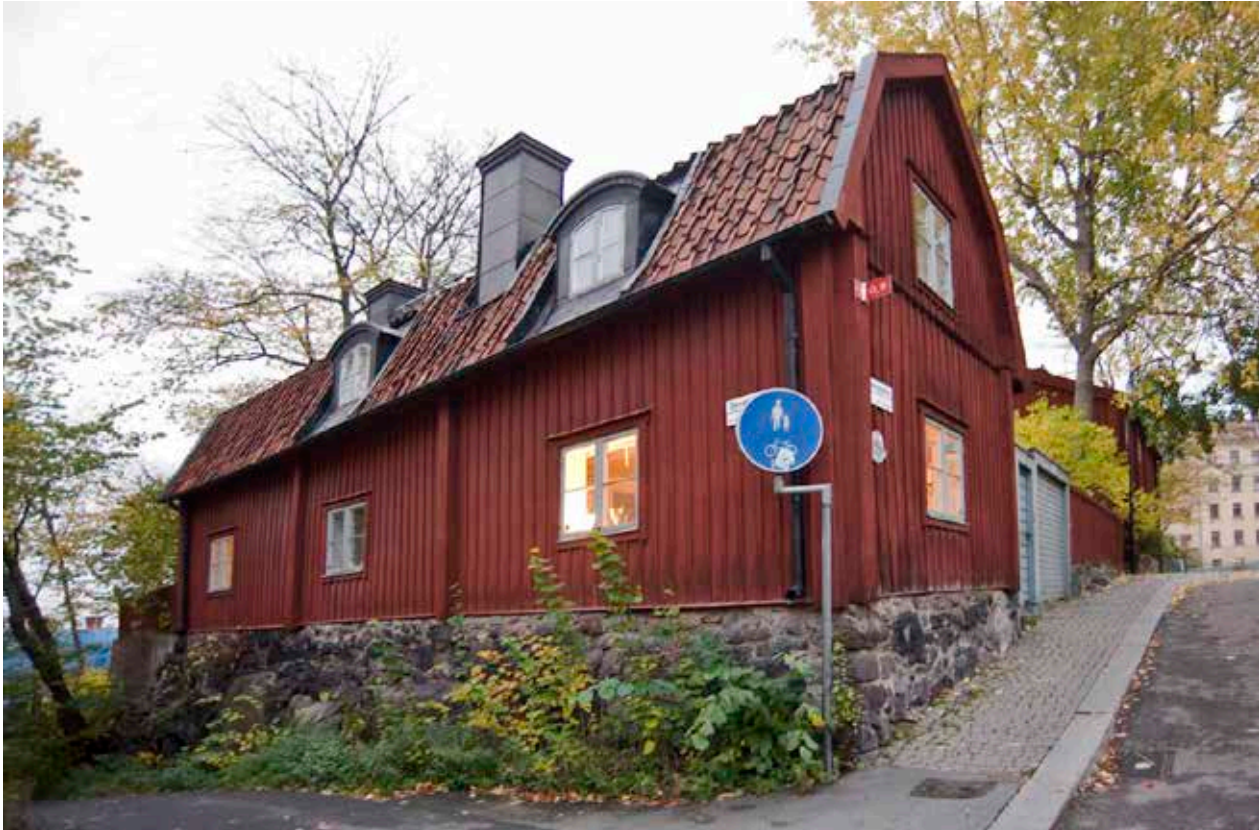
BOSTADSHUSET VID LUDVIGSBERGSGATAN 16 SOM LIGGER MED LÅNGSIDAN MOT DUVOGRÄND. FOTO J. MALMBERG.

Byggnaden i hörnet av Ludvigsbergsgatan och Duvogränd har en våning med inredd vind och är uppförd med en panelklädd timmerstomme och framträdande knutlådor. Det brutna taket är täckt

med enkupigt tegel och har två plåtklädda takkupor mot Duvogränd och en mot gården. Mot gårdssidan finns, förutom entrén med ny dörr, två fönster och mot gränden tre fönster. Samtliga fönster är från 1960-talet och är kopplade och utåtgående med spröjsad ytterbåge.
