**STADSHOLMEN**

# MARSYAS 10

Österlånggatan 13

### FAKTABLAD

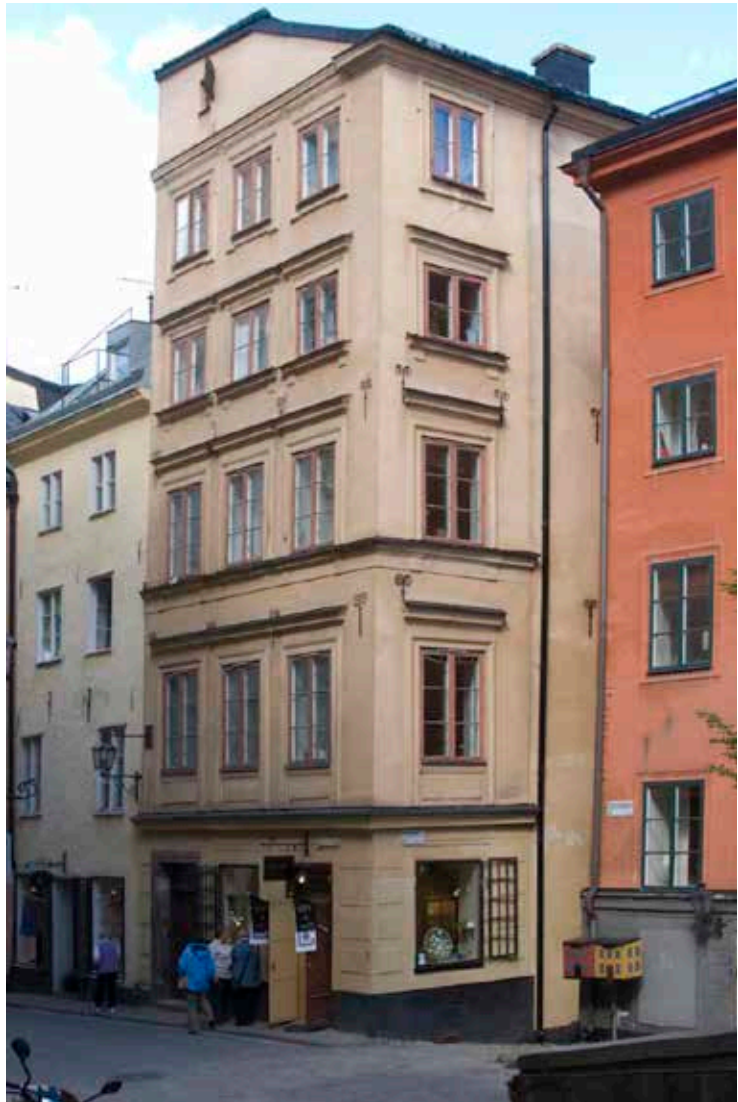
FASADEN MOT ÖSTERLÅNGGATAN.  
FOTO: J. MALMBERG.

Gatufasaden har listverk och fasaddekor från 1878

som går om hörn medan grändfasaden är slät och har behållit sin 1700-talskaraktär. Mot både gata och gränder finns ankarslutrar av 1600-tals typ. Yttertaken har tre stycken sent tillkomna takkupor.

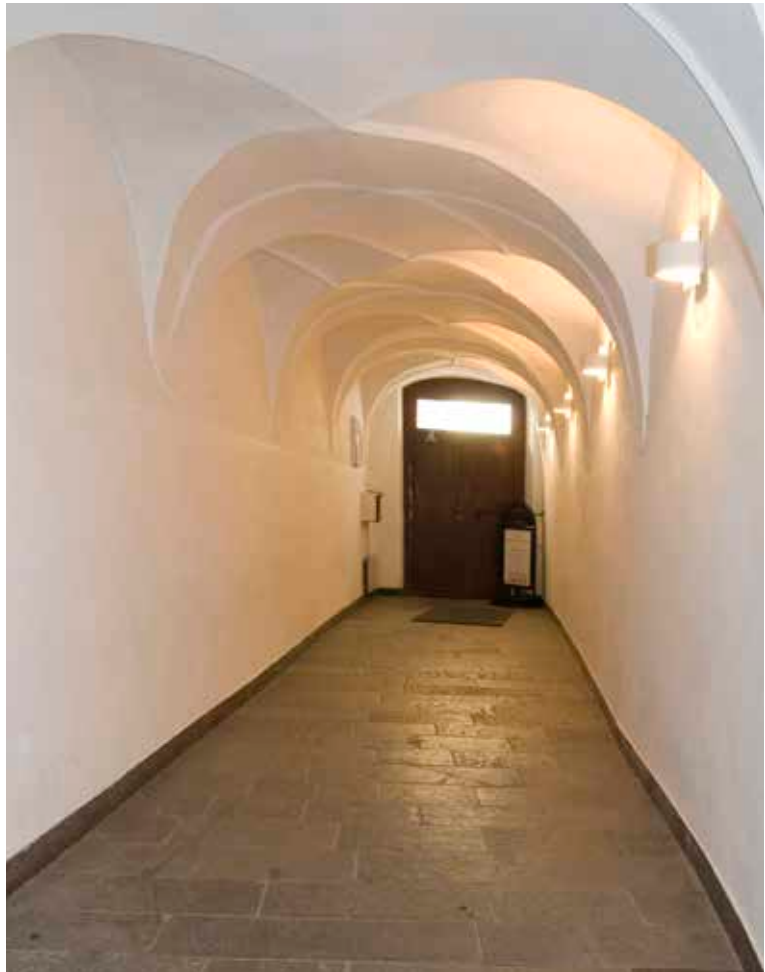
PORTGÅNGEN SETT MOT GATAN.  
FOTO: J. MALMBERG.

Portgångens 1600-talskryssvalv har bevarats intakt och nyligen putsats och kalkats. Trapphusets stentrappa är från 1700-talet medan dörrarna är av varierande ålder; från tiden omkring 1700, från 1700-talets mitt och från 1800-talet. Vid trapphusfönstren finns ett bröstvärn av dekorativt smidesjärn, sannolikt från omkring 1700. Våningarna har i stora delar äldre brädgolv. Bröstpaneler, vissa dörr- och fönsterfoder, dörrar och smygpaneler är av 1700-tals typ liksom enklare stucktak. I huset finns ett tiotal högklassiga dörrar från tiden omkring 1700. Dessa har kraftiga fyllningar varav ett par med dekorativ målning. Det finns även några enklare dörrar och enstaka foder av barocktyp, från omkring 1700. Flera kakelugnar finns bevarade; en polykrom och en blåvit från 1700-talets mitt, några av empiretyp och några från 1800-talets senare del. Samtliga fönster är av sent datum.
