STADSHOLMEN

MILON 1

Munkbron 3, Stora Gråmunkegränd 11

FAKTABLAD

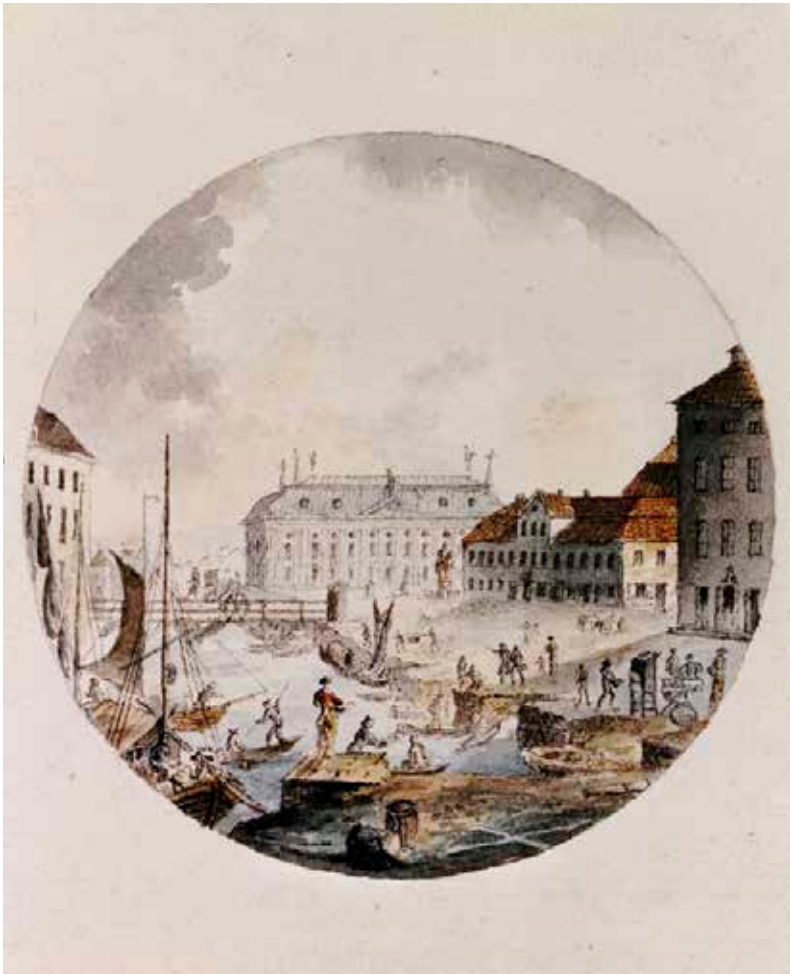
MILON 1 SKYMTAR LÄNGST TILL HÖGER I BILD
MED SÄTERITAK MOT MUNKBRON. ETSNING AV
J. P. CUMLIEN, FÖRE OMBYGGNADEN 1819.
SSM 502620.

Till gårdsrummet ledde en välvd inkörsport. Från gården fanns trärappor upp till köken i det västra husets våningsplan. Detta bör ha inneburit att tjänstefolk och ägare kunde röra sig inom olika delar av huset utan att behöva mötas. Det västra huset hade säteritak.

fyra våningars höjd. Säteritaket på det västra huset hade ersatts med ett tak med enkla fall mot gata och gränd och brutet fall mot gården. I interiörerna omnämndes pardörrar och fönster- och bröstpaneler. Trärapporna på gården fanns inte längre kvar. Förmodligen använde sig tjänstefolket av trappan i det östra huset för att komma till de kök och passager som låg i de sydöstra delarna av fastigheten. Det östra trapphuset revs och nyuppfördes i samma läge år 1849 i samband med att en ny brandmur uppfördes mot grannen i öster.

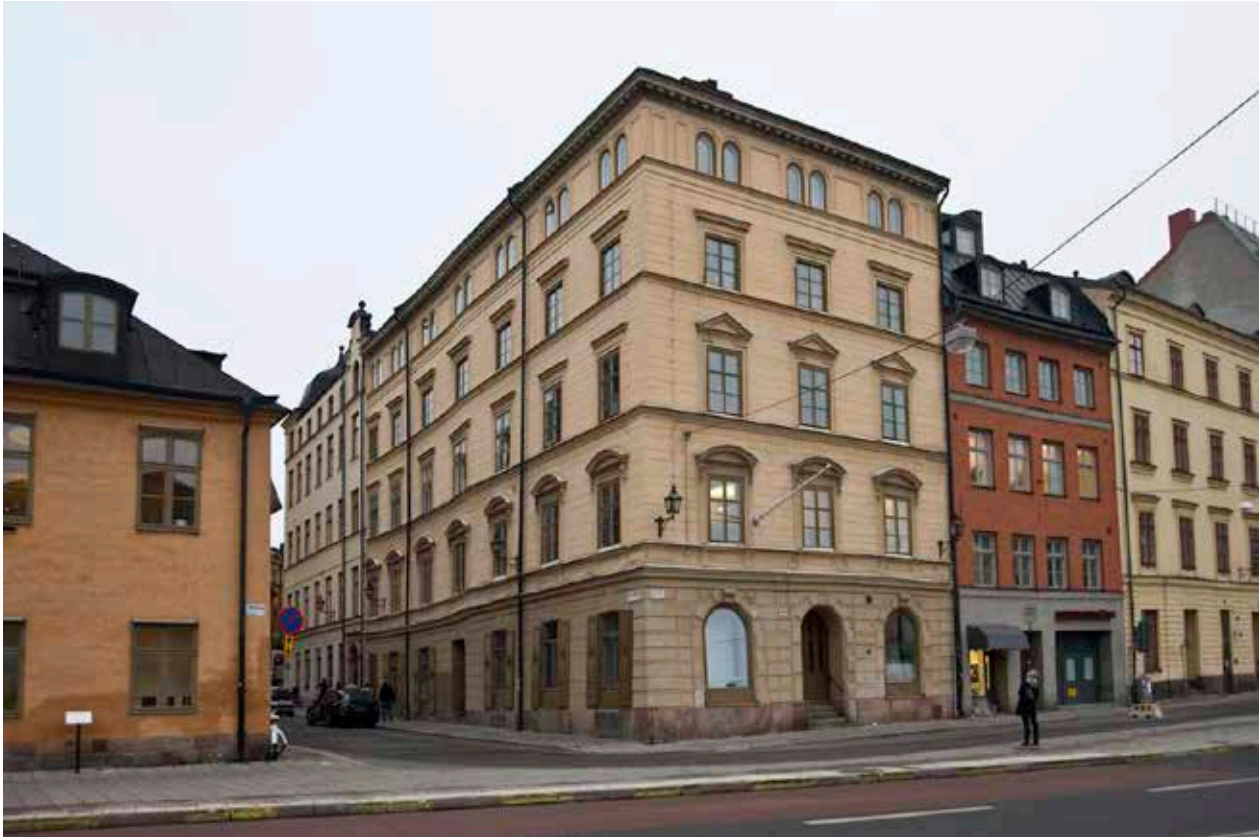
EXTERIÖREN PRÄGLAS AV EN RENOVERING OCH PÅBYGGNAD 1861 ENLIGT RITNINGAR AV J. F. ÅBOM. FASADERNA FICK ENLIGT TIDENS MODE EN PUTSDEKOR I NYRENÄSSANSSTIL. BYGGNADEN HAR GRUNDFÖRSTÄRKT OCH SPÅREN AV SÄTTNINGAR SYNS I DEN "KNYCK" SOM FINNS I MITTEN AV FASADEN MOT STORA GRÄMUNKEGRÄND. FOTO: J. MALMBERG.

Fasaderna mot gata och gränd präglas av en stor ombyggnad 1861 då arkitekten Johan Fredrik Åbom ritade den tidstypiska nyrenässansdekoren. Gårdsfasaderna har behållit en äldre, enklare prägel med slätputsade fasader. Även interiören präglas huvudsakligen av ombyggnaden 1861 även om enstaka dörrblad och foder från 1700-talet finns kvar. Flera av lägenheterna inreddes vid renoveringen med exklusiva, parkettgolv, i paradvåningen mönsterlagt av flera träslag.

1960-talet då flera fönster byttes och stora delar av våning 1 trappa byggdes om och handikappanpassades. En grundförstärkning började diskuteras på grund av kraftiga sättningsskador. Under 1980-talet grundförstärktes och renoverades fastigheten. Byggnaden hade kraftiga sättningsskador. Vid renoveringen bevarades snickerier och kakelugnar. De paneler och dörrspeglar som varit plattklädda togs fram. Planlösningen behölls men för våtutrymmen tillkom nya mellanväggar inom befintliga rum. Renoveringen utfördes i samarbete med Stockholms stadsmuseum.

gränd präglas av 1860-talets renovering med putsad dekor i nyrenässansstil och en påbyggd attikavåning med parställda, rundbågiga fönsteröppningar. Bottenvåningen är rusticerad med tre stora rundbågiga öppningar åt väster varav den mellersta är portgångens entré. Mot gränden i norr har bottenvåningens fönsteröppningar skulpterade fönsterluckor. Dörrbladet till det östra trapphuset har på baksidan skulpterad dekor i samma stil som fönsterluckorna medan dörren till den före detta körporten är sentida. Ett fönster i norra fasaden har äldre bågar och beslag, övriga har bytts under 1900-talet. Mot gata och gränd har det plåtklädda taket enkelt fall ovan en oinredd hanbjälksvind.

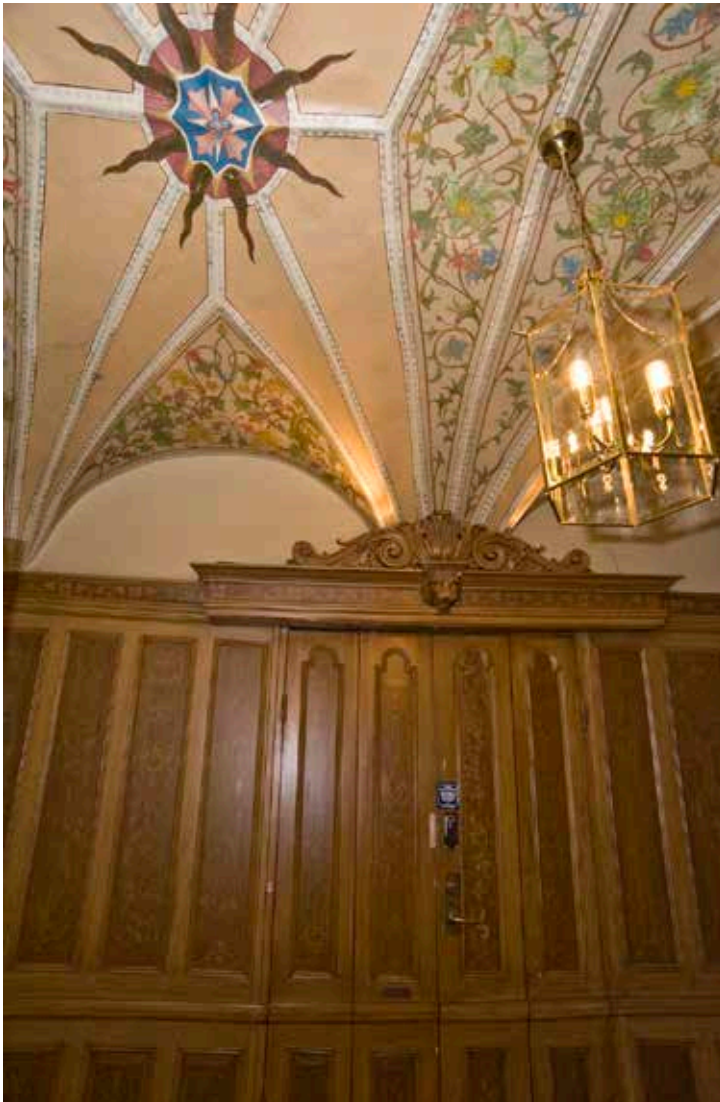
PORTGÅNGEN FICK EN HÖG TRÄPANEL OCH DE ÄLDRE VALVEN EN DEKORATIV MÅLNING VID 1861 ÅRS RENOVERING. FOTO: J. MALMBERG.

Fastighetens huvudentré mot Munkbron i väster har en portgång med äldre kryssvalv. Trapporna är av kalksten upp till attikavåningen. Vid renoveringen 1861 fick portgången en hög träpanel och valven en dekorativ bemålning. Samtidigt lades marmorgolv in vid entrén och på vilplanen i våning 1 och 2 trappor. Lägenhetsdörrarna är halvfranska pardörrar eller enkeldörrar. På fjärde våningen finns ett dörrblad

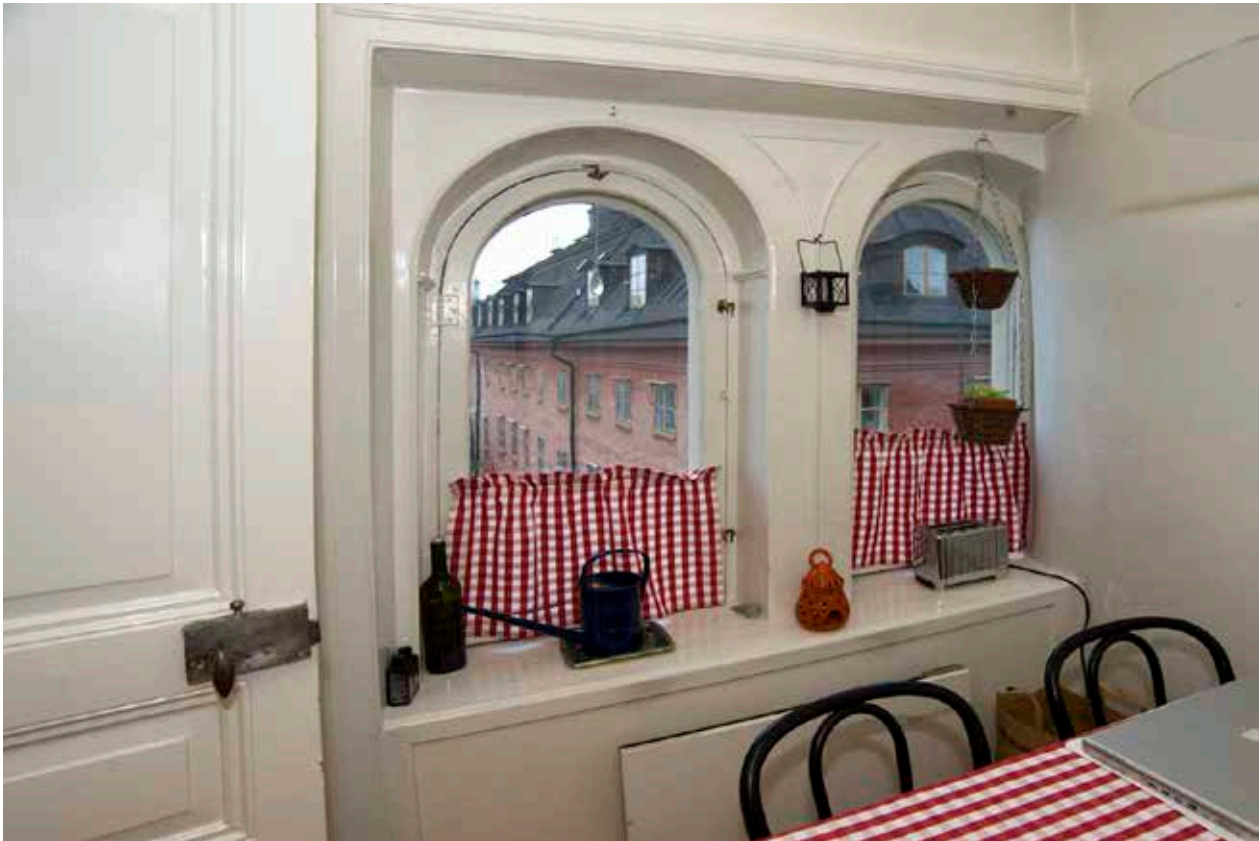
DEN ÖVERSTA VÅNINGEN BYGGDES PÅ 1861. I FLERA AV LÄGENHETERNA FINNS FAST INREDNING SEDAN UPPFÖRANDET.
FOTO: J. MALMBERG.

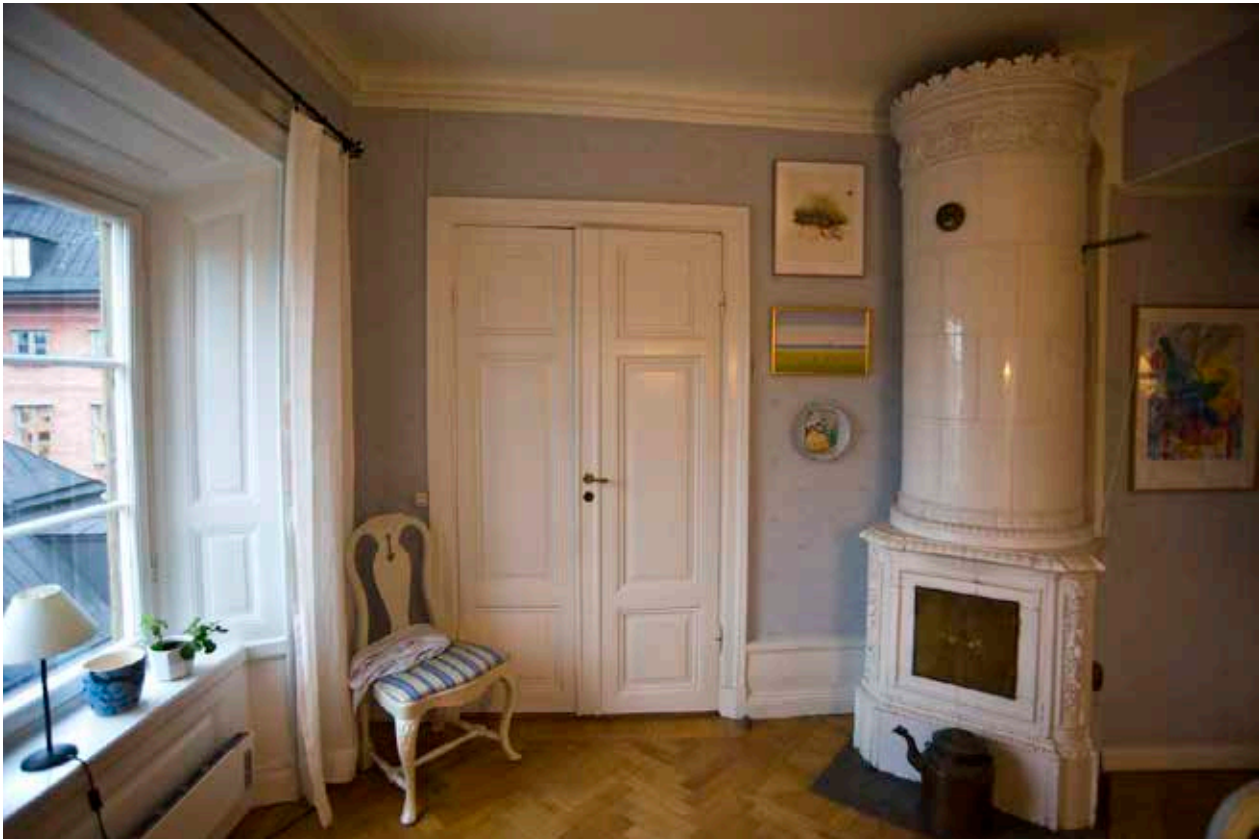
EN VÄLBEVARAD 1800-TALSINREDNING MED KAKELUGN, PARKETTGOLV, FÖNSTER- OCH DÖRRSNICKERIER SAMT TAKLIST.
FOTO: J. MALMBERG.

kade, profilerade snickerier. 1800-talets inredning finns i form av taklister av stucc, paneler, foder, halvfranska dörrblad, parkettgolv och kakelugnar. De mer påkostade rummen har funnits i den västra och norra delen av fastigheten med fönster mot gata och gränd. I sydöst har kök och passager legat med fönster mot gården.
