**STADSHOLMEN**

# MINERALET 1

Skånegatan 106 –110

### FAKTABLAD

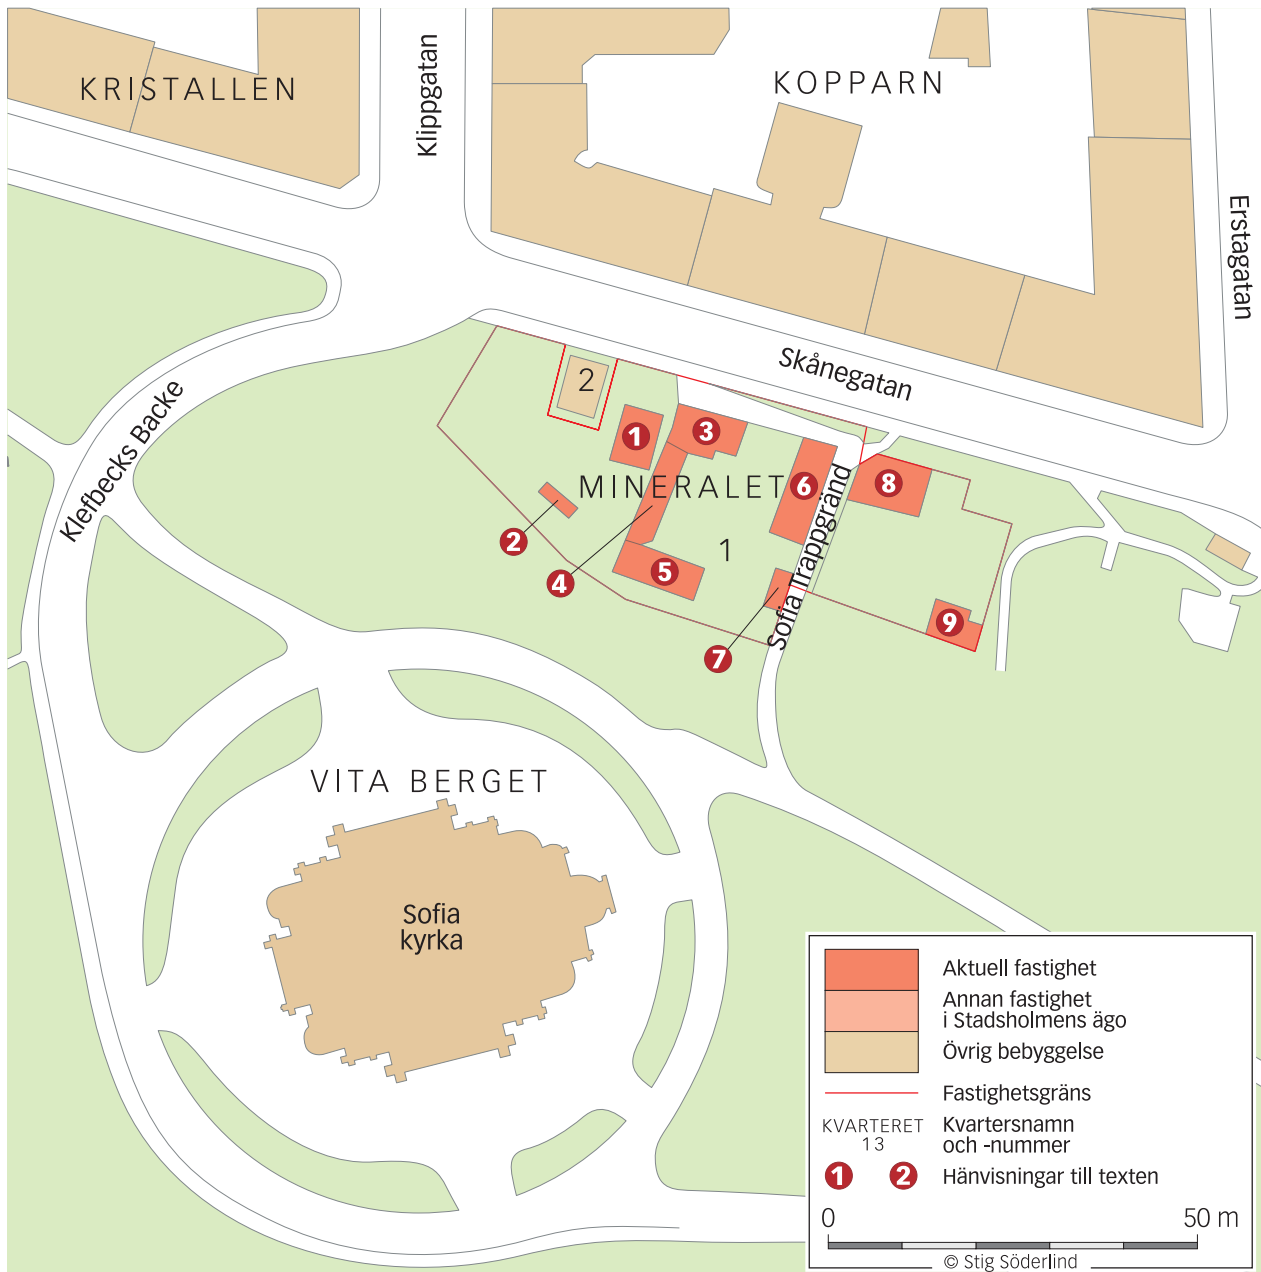
- 1 BOSTADSHUS UPPFÖRT UNDER FÖRSTA HALVAN AV 1700-TALET**
- 2 UTHUS**
- 3 BOSTADSHUS UPPFÖRT UNDER FÖRSTA HALVAN AV 1700-TALET**
- 4 UTHUS FRÅN 1860-TALET**
- 5 BOSTADSHUS UPPFÖRT UNDER 1700-TALET MITT**
- 6 BOSTADSHUS UPPFÖRT UNDER FÖRSTA HALVAN AV 1700-TALET**
- 7 UTHUS FRÅN 1860-TALET**
- 8 BOSTADSHUS FRÅN 1870-TALET**
- 9 UTHUS**

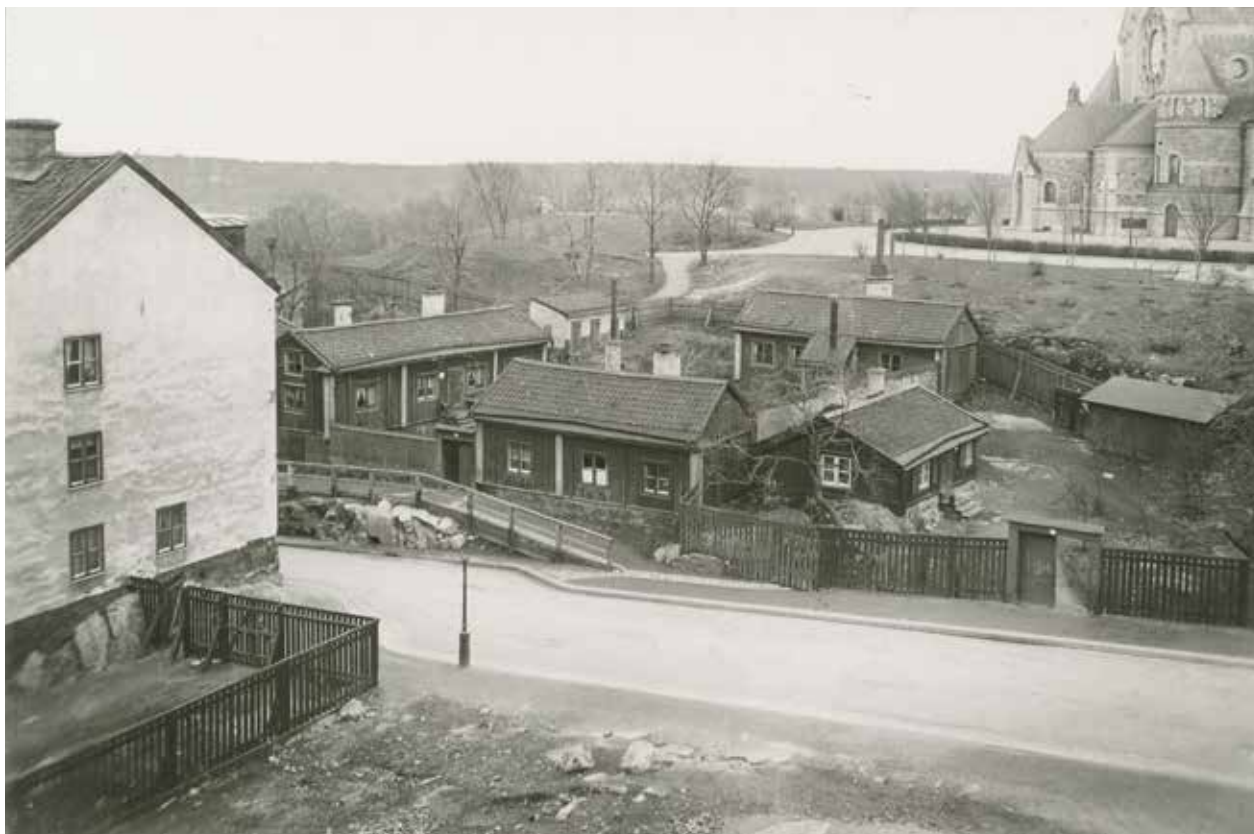
SKÅNEGATAN 106 OCH 108. OKÄNT ÅRTAL. FOTO: A MALMSTRÖM. SSME17198

Mineralet 1 består av tre äldre sammanslagna tomter med trähus från tidigt 1700-tal och stenhus från 1860–1870-talet. Husen utgör en välbevarad och värdefull rest av den småskaliga bebyggelsen som uppfördes inom den lantligt belägna Vitabergsparken under 1700–1800-talet.

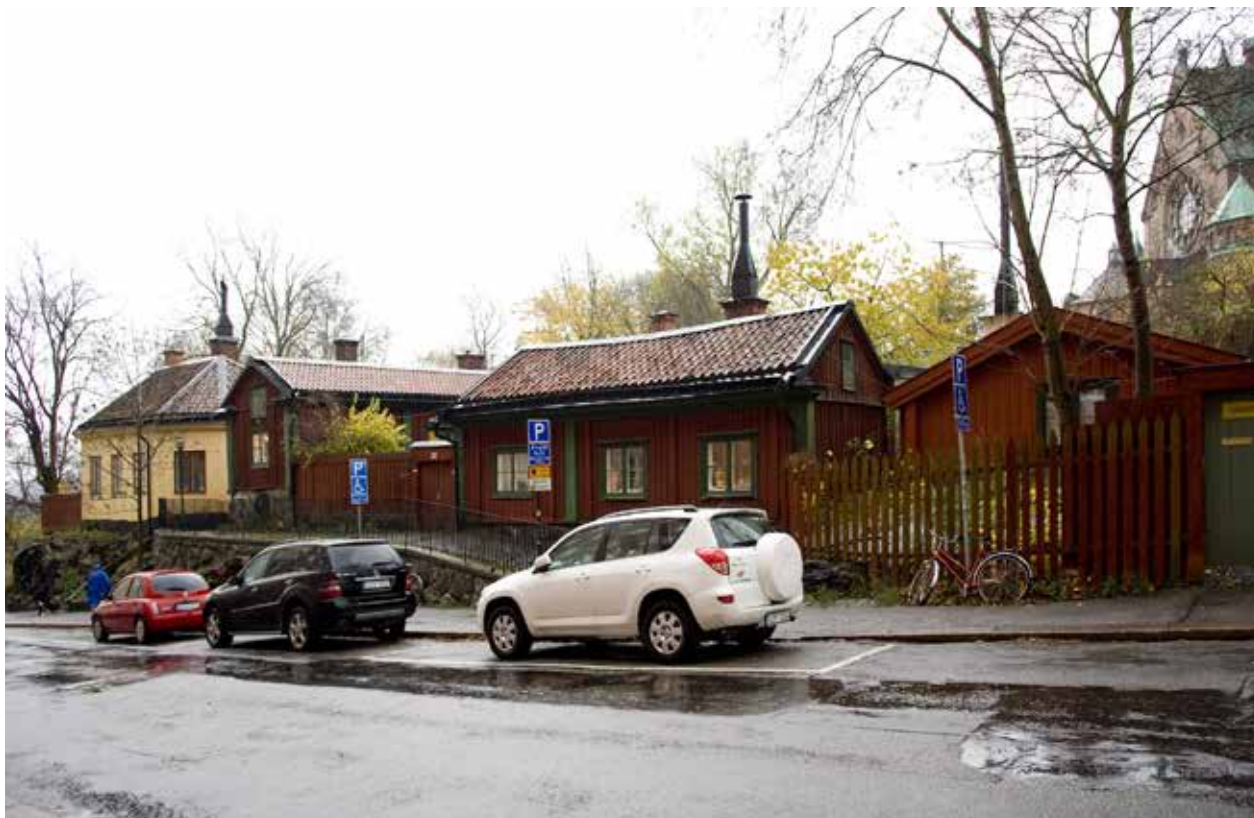
FASTIGHETEN MINERALET 1 BESTÅR AV TRE ÄLDRE TOMTER MED BYGGNADER OCH TRÄDGÅRDAR LÄNGS SKÅNEGATAN. FOTO: J. MALMBERG

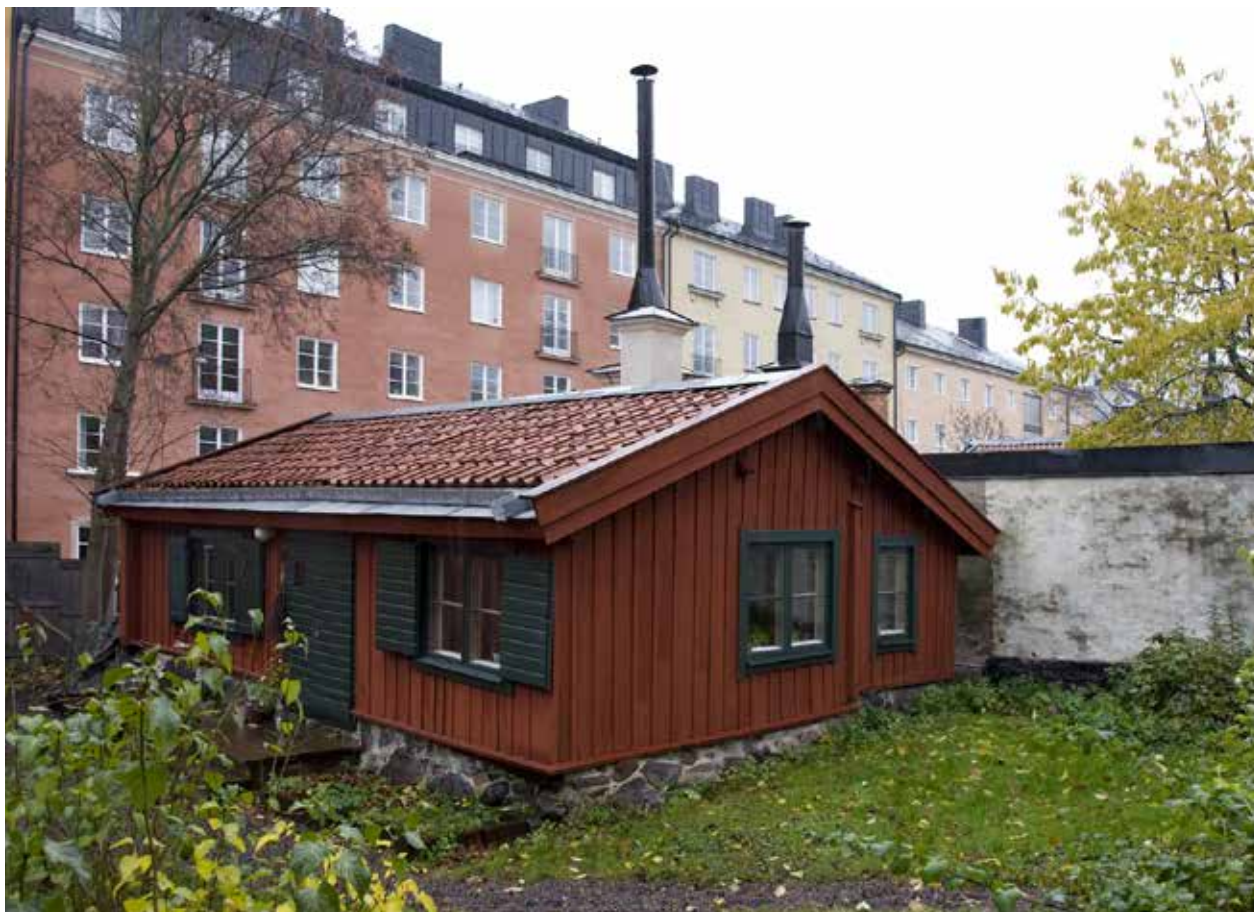
TRÄHUSET NUMMER 1 PÅ KARTAN UPPFÖRDES URSPRUNGLIGEN UNDER 1700-TALET'S FÖRSTA HÄLFT MEN HAR OMBYGGTS ETT FLERTAL GÅNGER. FOTO: J. MALMBERG

*Skånegatan 106, åkaren Olof Göransson Hagbergs hus*  
Trähuset, hus nummer 1 på kartan, uppfördes mellan åren 1726 och 1731 av Olof Göransson Hagberg. I en supplik till Ämbets- och Byggningscollegium begärde han 1726 att få ”intaga och bebygga en liten plats längst ut på Södermalm, uti Sancta catharina församling, utom kvarnarne emot trädgårdsmästare Peter Faggens trädgård uppå bergen”. I en bouppteckning efter Hagberg 1731 beskrivs tomten bebyggd med en liten stuga och ett stall.

Efter värderingen 1839 har stugan förändrats och utökats genom ombyggnader och en sammanslagning av två mindre byggnader. Dess nuvarande form och storlek antas ha tillkommit under 1800-talet. År 1893 förvärvades tomten av staden, idag ägs den av Stads- holmen. Byggnaden fungerade som bostad en bit in på 1900-talet, därefter omnämns gården som lager och bilmek, och slutligen sommarstuga. Sedan 2010 är den verksamhetslokal.

Vid sekelskiftet 2000 var huset och uthuset i dåligt skick. Hus nummer 1 på kartan genomgick en genomgripande restaurering och konservering. Stora delar av byggnadens stomme och takkonstruktion byttes ut och rekonstruerades. Vatten och el drogs in i huset och en kakelugn sattes upp. Det äldre uthuset, hus nummer 2 på kartan, renoverades.

Huset nummer 1 på kartan är uppfört i en våning på gråstenssockel. Fasaderna är panelade och rödmålade med synliga knutlådor. Taket är ett sadeltak med enkupigt tegel. Fönstren är kvadratiska med mittpost och två spröjsade bågar med näbbslag av 1800-talstyp, samt innanfönster. De omges av släta omfattningar och två fönster har luckor av liggande och snedställd profilerad panel, varav två med runda ljushål. Entrén består av en parport med liggande panel och smidda bandgångjärn. I det ena dörrbladet finns ett litet rektangulärt fönster. Fönster och dörrar är grönmålade. Färgsättningen representerar den färgsättning som byggnaden hade under större delen av 1900-talet. Byggnaden restaurerades 2010 och äldre byggnadsdetaljer renoverades, kompletterades och färgsattes.

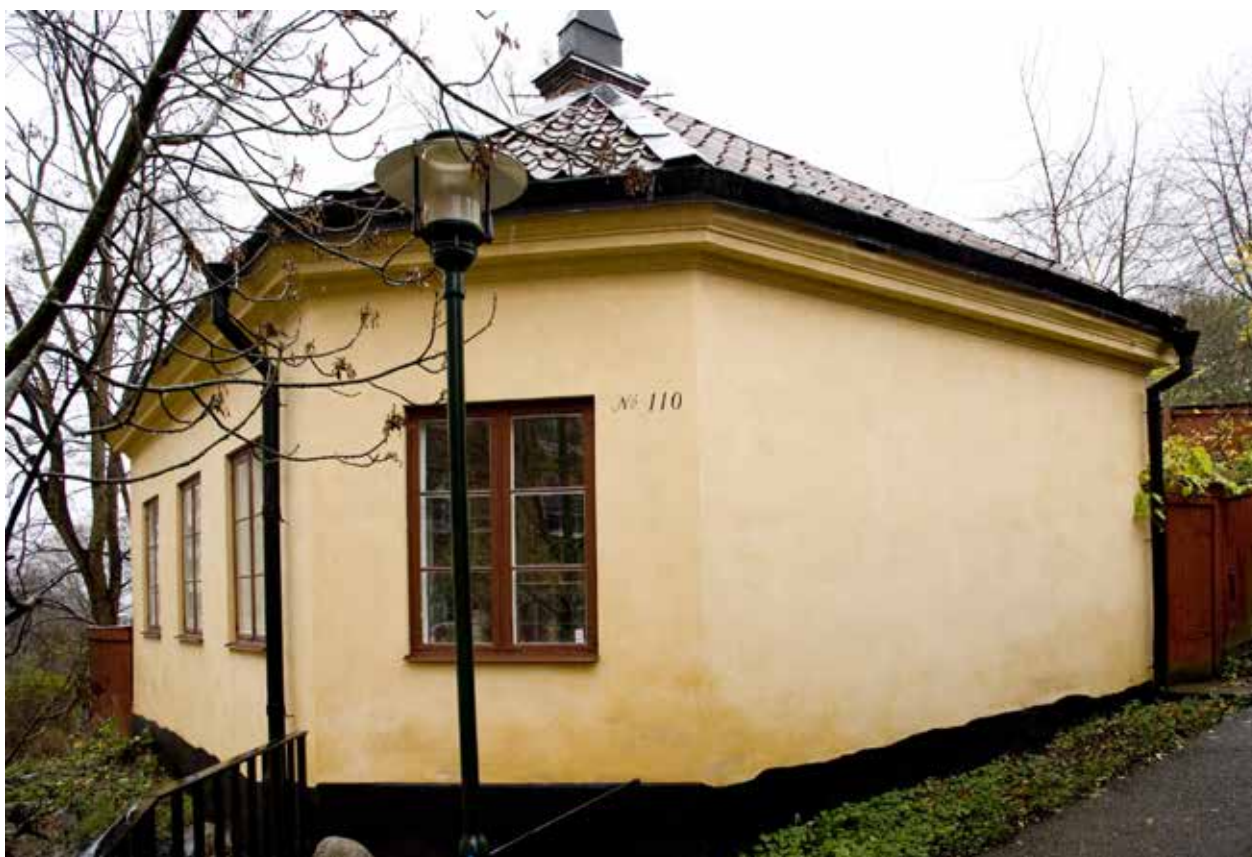
STENHUSET NUMMER 8 UPPFÖRDES UNDER 1870-TALET. I DET AVFASADE HÖRNET FANNS URSPRUNGLIGEN EN ENTRÉ. FOTO: J. MALMBERG

1877 köptes den nuvarande tomten av muraren J. F. Åkerlind som lät uppföra stenhusen, hus nummer 8 och 9. På gårdens nordöstra hörn stod ett numera rivet skjul. Enligt bygglovsritningen innehöll bostadshuset, hus nummer 8, en förstuga, tre rum och kök. Den ena gaveln var fasad och försedd med ett entréparti till ett rum. Uthuset, hus nummer 9, innehöll två vedbodar och ett avträde. 1946 byggdes en ny öppenspis i ett rum och vid samma tillfälle öppnades en stor öppning mellan de två gaturummen.

Bostadshuset är uppfört i en våning på en murad och svartmålad sockel. Huset har putsade fasader och en profilerad takfot under ett tegelklätt tak. Den nordvästra fasadens hörn är fasad. Fönstren är äldre och placerade i liv med muren. De har en mittpost med två spröjsade bågar samt innanfönster. Huvudentrén mot söder består av en ursprunglig pardörr med tre

Husets ursprungliga karaktär är välbevarad med undantag från det dörrparti som fanns i det fasade hörnet. Dörren ersattes av ett fönster efter 1915.

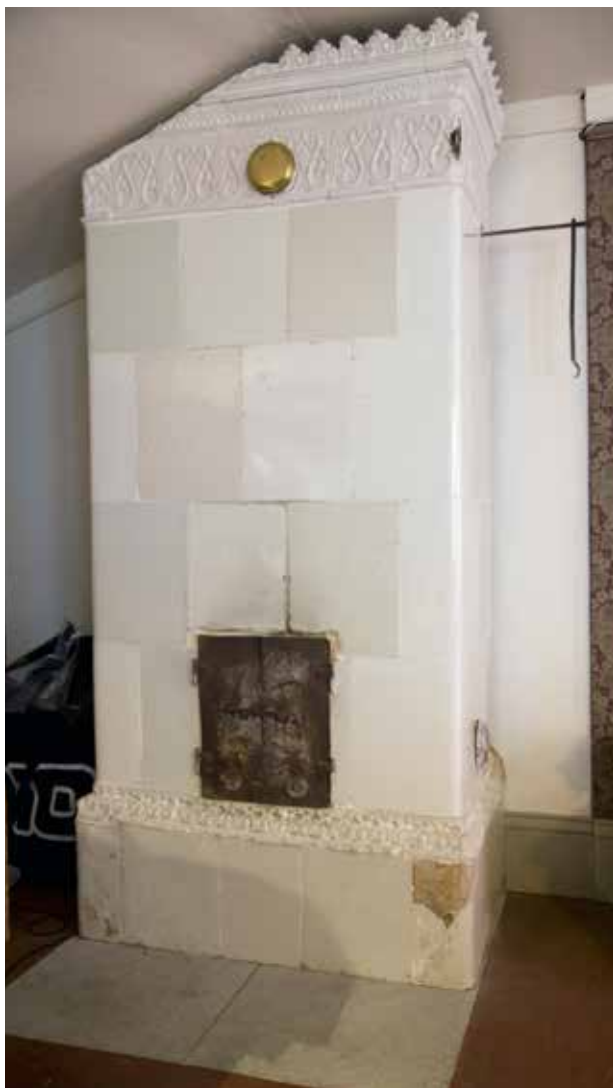
I HUS NUMMER 1 FINNS EN VIT KAKELUGN FRÅN 1800-TALET.  
FOTO: J. MALMBERG

Båda rummen har kakelugnar av 1800-talskaraktär och i köket finns en murad spis med kåpa. Två äldre fyllningsdörrar finns bevarade.

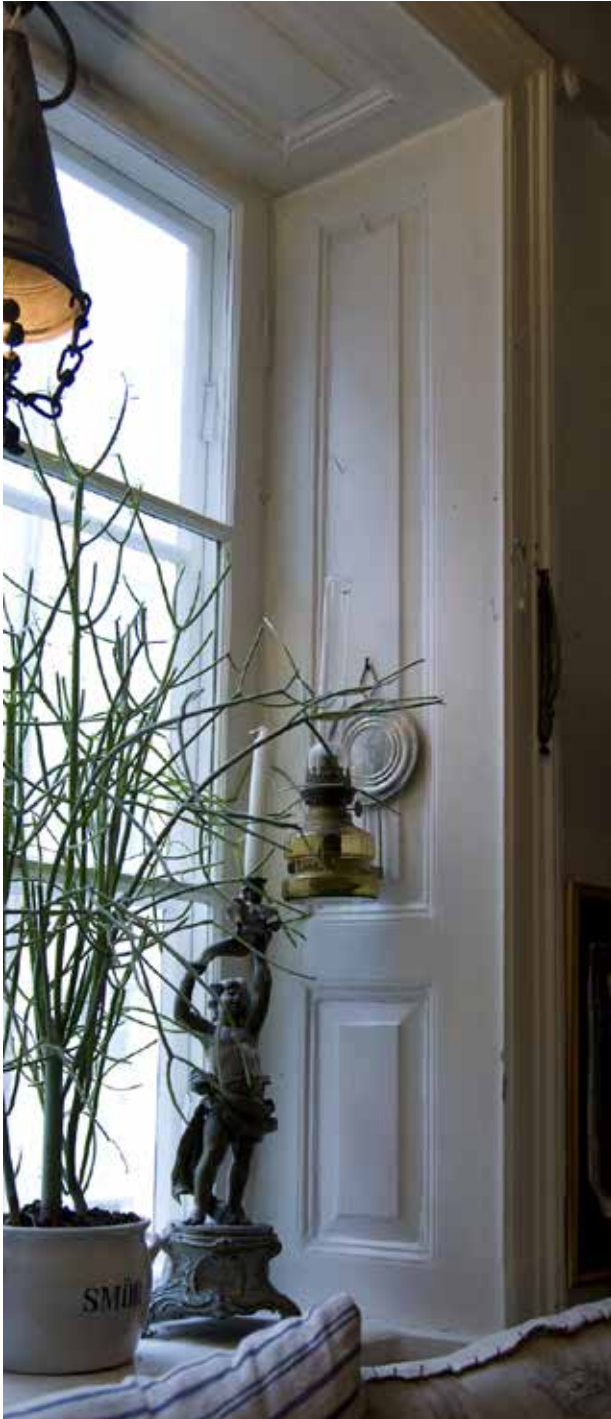
I STENHUSET, NUMMER 8 FINNS URSPRUNGLIGA FÖNSTERPANELER.  
FOTO: J. MALMBERG

golv men bevarar ursprungliga snickerier som profilerade foder, en fyllningsdörr med kammarlås och profilerade fönsterpaneler. I hallen finns dörröppningar med kraftiga foder av 1700-talstyp. Ursprungliga eldstäder är nedmonterade, i vardagsrummet finns en murad spis från 1940-talet och i matrummet står en murad nisch med en sentida gjutjärns kamin. I köket finns en äldre gjutjärnsspis och ett äldre serverings skåp.
