STADSHOLMEN

NARCISSUS 4

Järntorget 32

FAKTABLAD

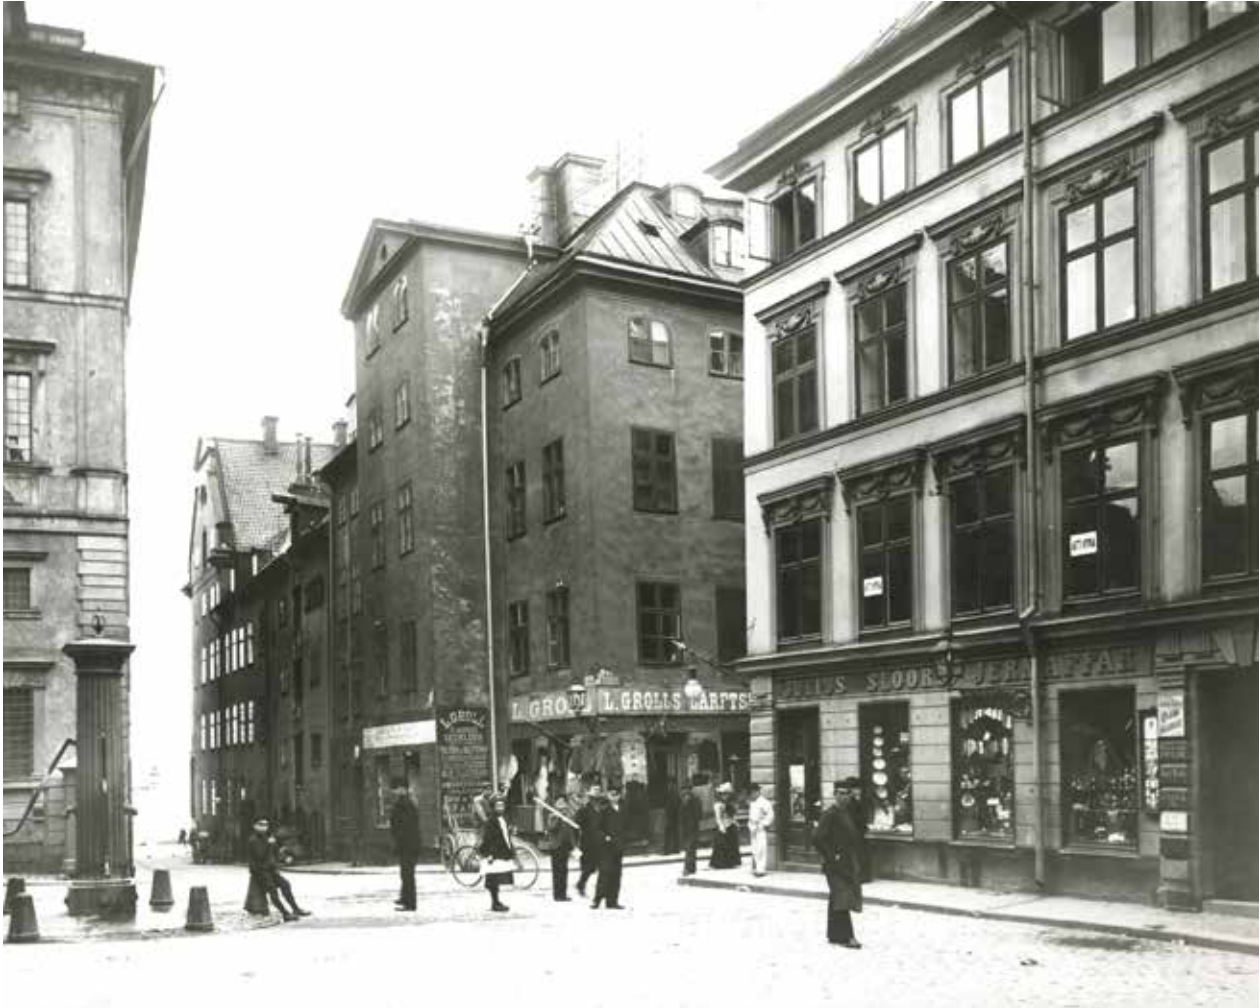
FÖRE DETTA NARCISSUS 2 SETT FRÅN JÄRNTORGET. I BOTTENVÅNINGEN LIGGER GROLLS AFFÄR. OKÄND FOTOGRAF OCH ÅR. SSM:S ARKIV. FA28843.

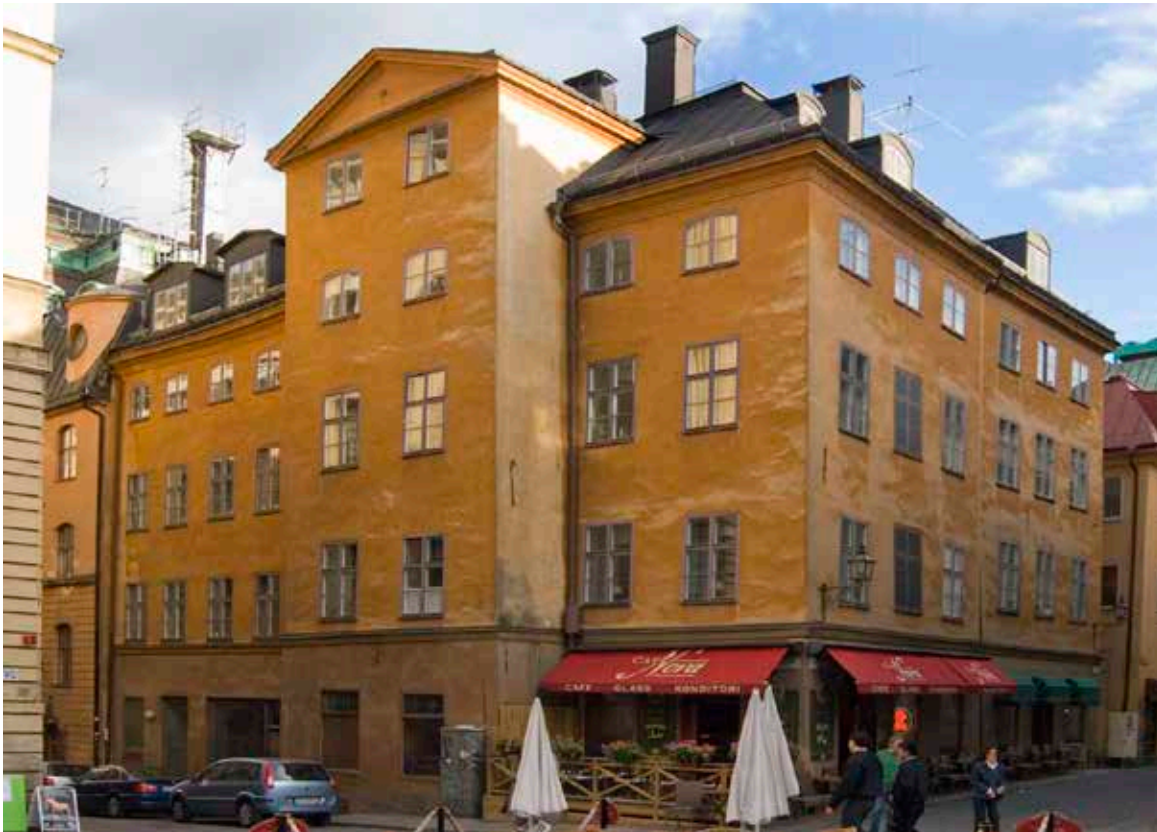
FASADEN PÅ FÖRE DETTA NARCISSUS 3 MOT JÄRNTORGET. MOT NORR FINNS ETT BETONAT MITTPARTI, TVÅ FÖNSTERAXLAR BRETT. FOTO: J. MALMBERG.

Huset är fyra våningar högt varav den fjärde är lägre med stickbågiga fönster. Byggnaden har nio fönsteraxlar längs gränden varav två i en utskjutande del. Fasaden är slätputsad och avfärgad gul med fönster i fasadlivet. Bottenvåningen har butikslokaler med

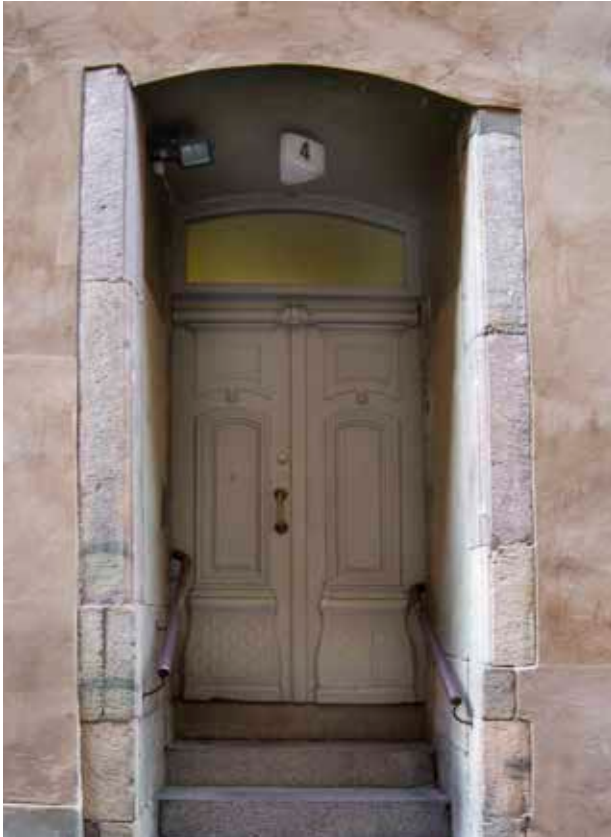
KRAFTIGT INDRAGEN PORT MED SIDOSTYCKEN AV STEN. DEN HELFRANSKA PARDÖRREN ÄR FRÅN 1700-TALETS SENARE HÄLFT. FOTO: J. MALMBERG.

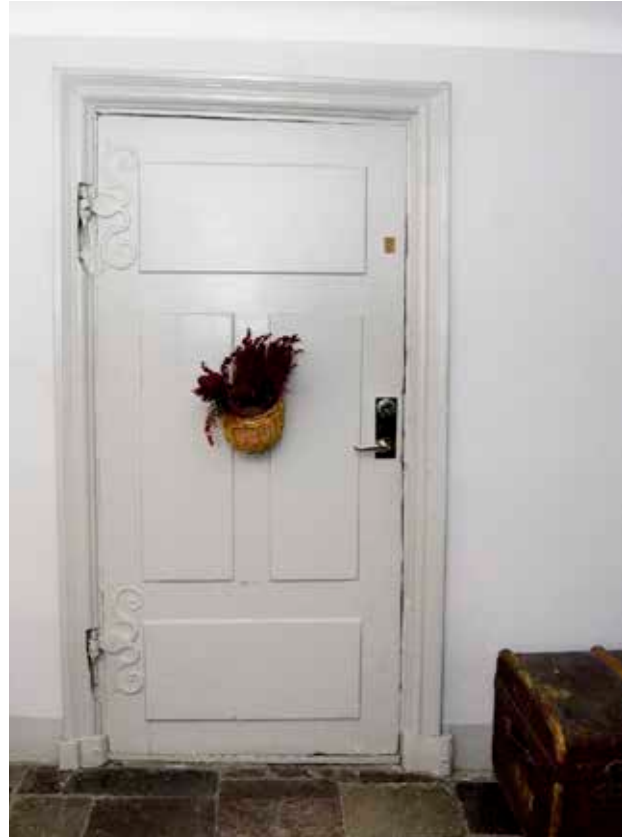
DÖRR MED FYRA UTANPÅLIGGANDE Fyllningar och S-formade gångjärnsbeslag från 1600-talet. Foto: J. Malmberg.

Huset är fyra våningar högt med en något lägre översta våning. Fasaden är slätputsad med fönster i fasadlivet. Taket är brutet och plåttäckt samt med takkupor. Trapphuset har golv och trappa av kalksten. Några dörrar är av en ålderdomlig typ med välbevarade och dekorativa gångjärnsbeslag som kan dateras till 1600-talet. I trapphuset finns också helfranska dörrar från 1700-talets mitt och pardörrar från 1800-talet. I våningarna finns snickeriinredning

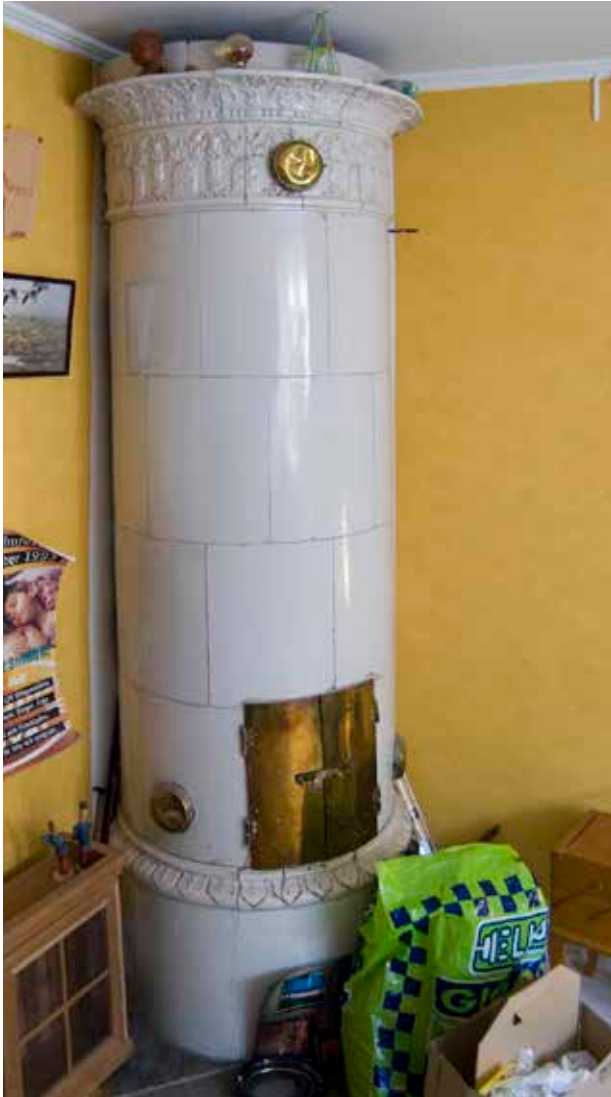
KAKELUGN, 1800-TAL. FOTO: J. MALMBERG.

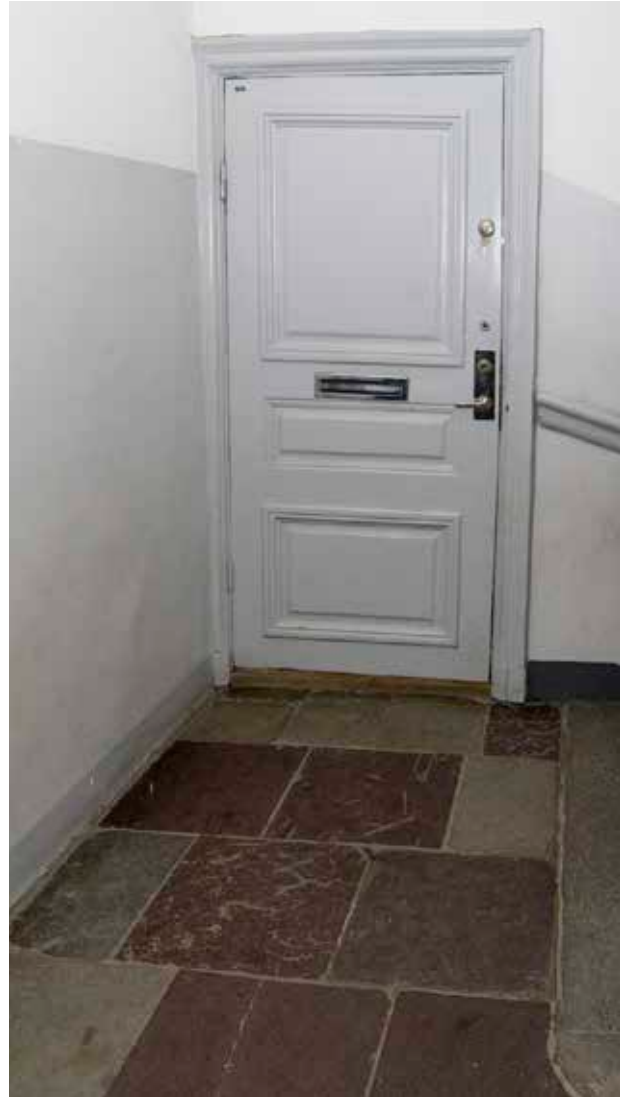
HELFRANSK ENKELDÖRR MED KRAFTIGT PROFILERAT FODER FRÅN 1700-TALET. FOTO: J. MALMBERG.

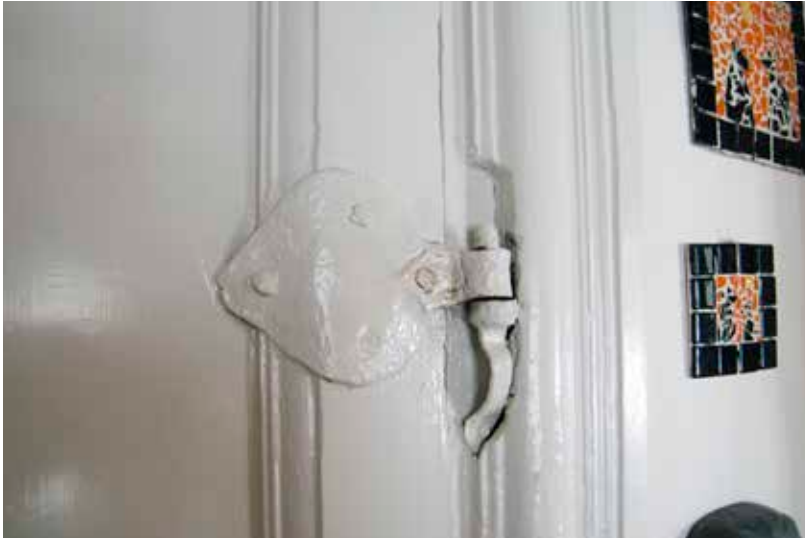
PLATTGÅNGJÄRN FRÅN 1700-TALET.
FOTO: J. MALMBERG.

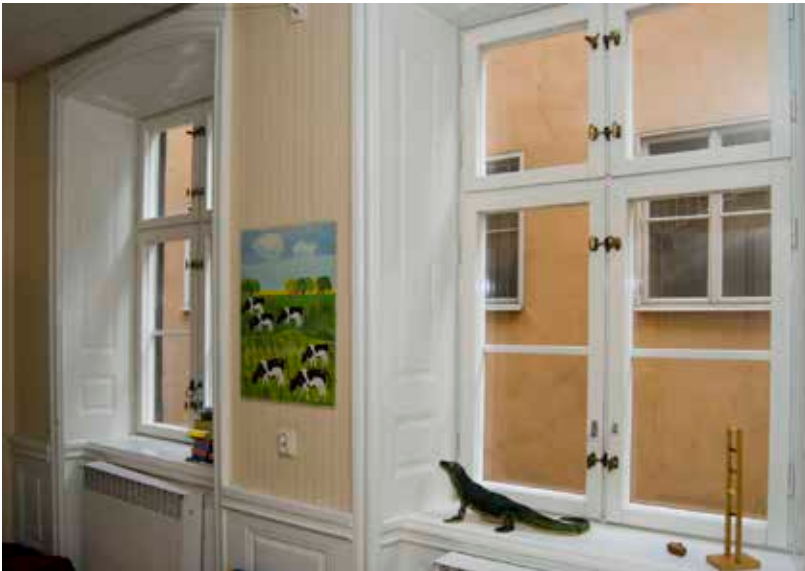
FÖNSTERPANELER, BRÖSTPANEL OCH
FÖNSTERFODER FRÅN 1700-TALET.
FOTO: J. MALMBERG.

Trapphuset har golv och trappa av kalksten. Lägenhetsdörrarna är av varierande ålder varav en med gångjärn av 1600-talstyp. I lägenheterna finns smygpaneler i fönstren och bröstpaneler från 1700-talet men även snickerier från senare tid och kompletteringar från renoveringen på 1970-talet. Några äldre brädgolv finns bevarade liksom några kakelugnar från 1880-talets mitt.
