# ORMEN MINDRE 1

Hornsgatan 40, Bellmansgatan 18 A–C

### FAKTABLAD

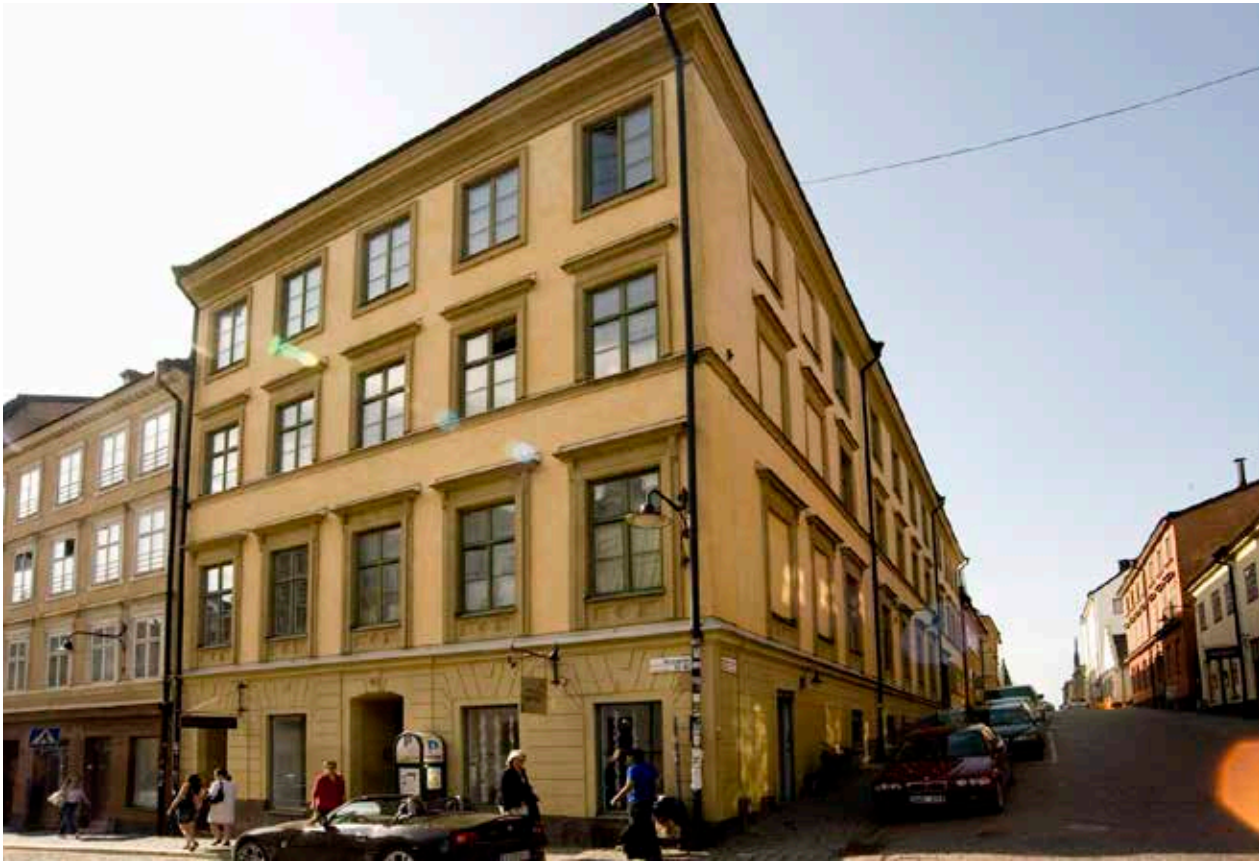
FASADEN MOT HORNSGATAN. FOTO J. MALMBERG.

Byggnaden är fyra våningar hög och fem fönsteraxlar bred mot Hornsgatan, medan längan mot Bellmansgatan är tre våningar hög med sju fönsteraxlar, varav två är blindfönster. Fasaden bär präg av 1860-talets förändringar med taklist, mittelbandslist och dekorativt utformade fönsteromfattningar i puts. Den indragna porten med trappsteg i sandsten och rikt dekorerat dörrblad i rokokostil är emellertid sannolikt ursprunglig från 1760-talet. På var sida om porten ligger kommersiella lokaler med putsade kryss- och tunnvalv och en relativt enkel karaktär.

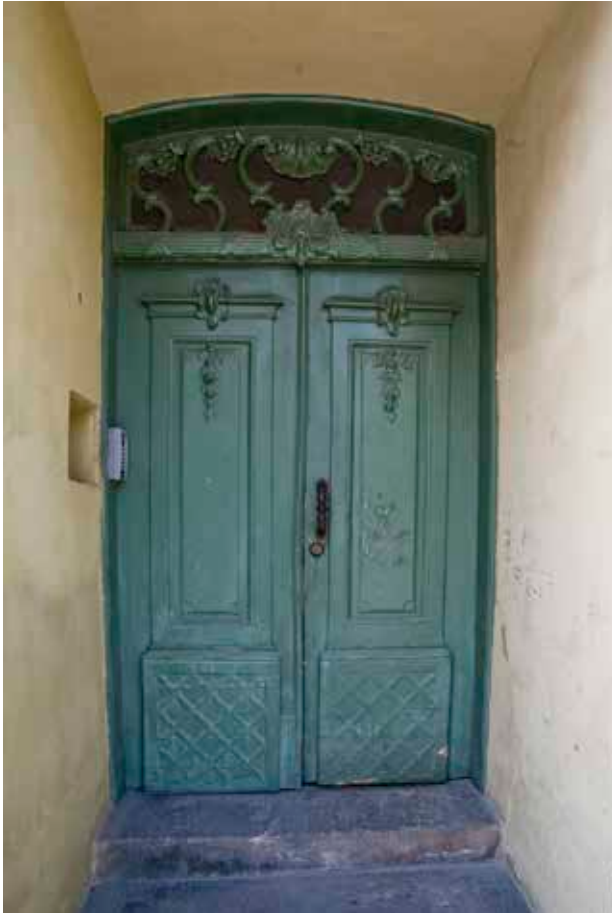
PORTEN VID HORNSGATAN MED ROKOKODEKOR FRÅN 1700-TALET.  
FOTO J. MALMBERG.

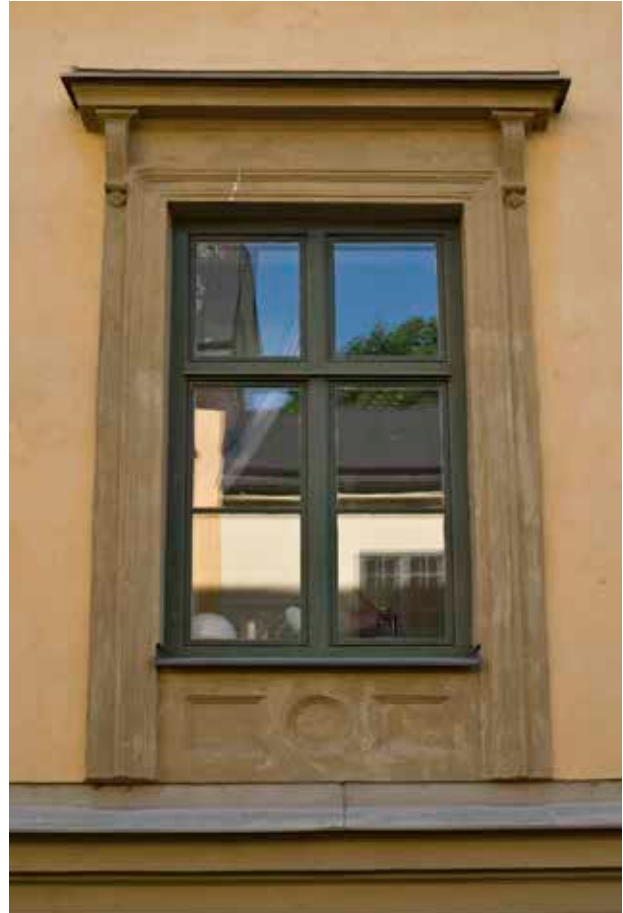
DETALJ AV 1860-TALET'S PUTSDEKOR RUNT FÖNSTRENN.  
FOTO J. MALMBERG.

1860 och ansökte året efter om att få bygga på huset mot Hornsgatan med en våning och flygeln mot Bellmansgatan med två våningar. Fasaderna skulle samtidigt få dekorativa fönsteromfattningar i puts. De tidigare brutna tegeltaken ersattes vid samma tid av sadeltak i plåt.

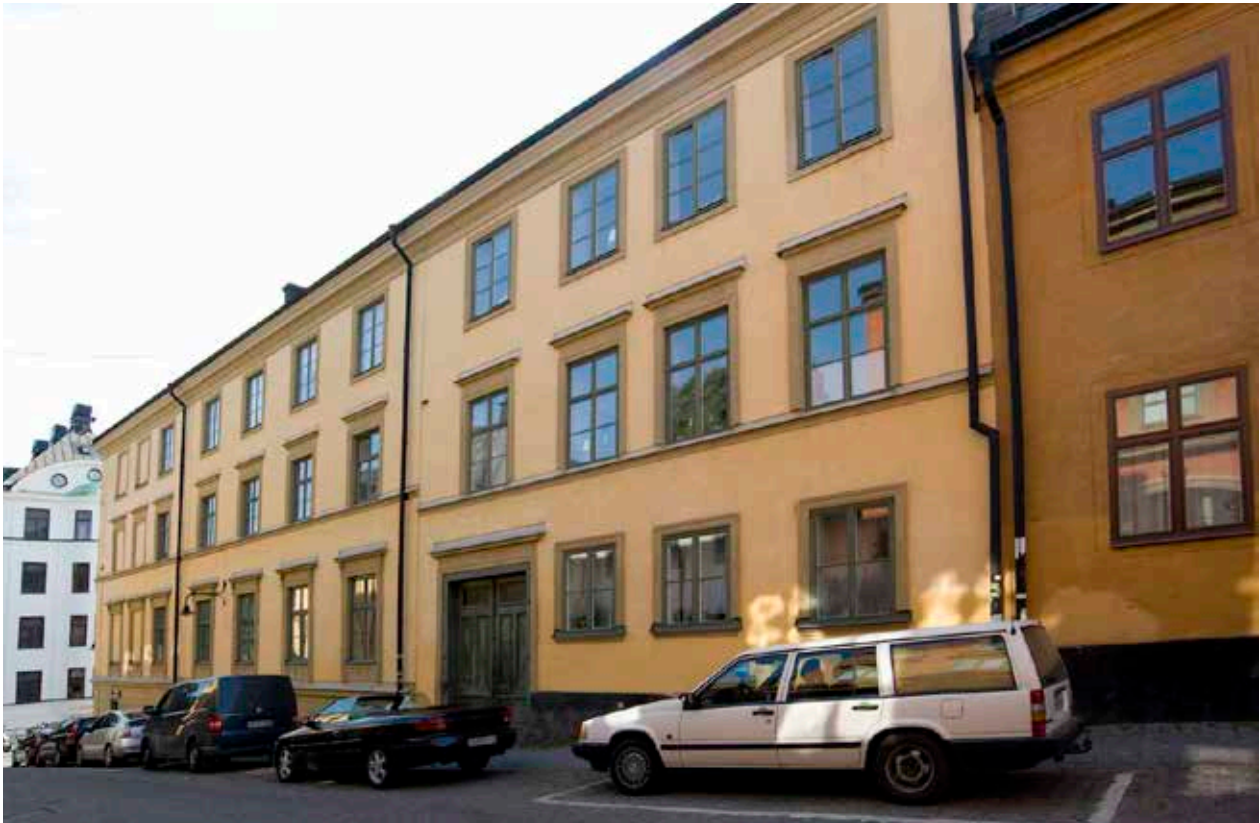
FASADEN MOT BELLMANSGATAN. MÄRTEN STREHLITZ HUS OMFATTAR SANNOLIKT DE NÄRMASTE FYRA FÖNSTERAXLARNÄ. FOTO J. MALMBERG.

föregående byggnad även om fönsteromfattningarna är enklare. Till körporten, som är lagd med gatsten, leder en äldre dubbeldörr med helfranska listverk. Trapphuset har kalkstensgolv, putsade väggar och ådringsmålade, halvfranska enkeldörrar samt en helfransk pardörr av 1800-talstyp. I lägenheterna finns av äldre inredningsdetaljer hel- och halvfranska pardörrar av 1800-talstyp, taklister i stuck samt smyg- och bröstpaneler.

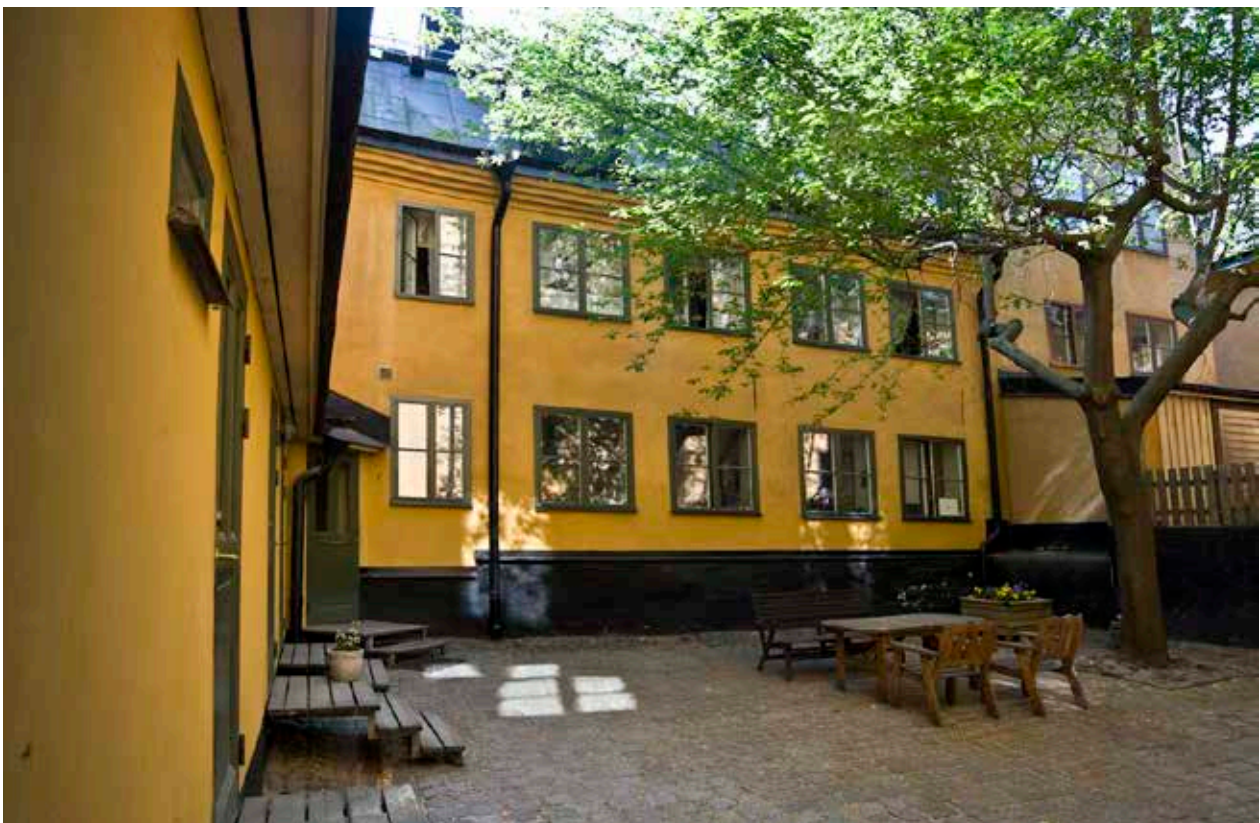
GÅRDEN VID BELLMANSGATAN 18 MED NR 18C RAKT FRAM. FOTO J. MALMBERG.

*Gårdshuset* är två våningar högt med inredd vind och plåttak. Fasaden är slätputsad med fönster i liv. Trapphuset har en modern utformning med trappa av betong och nya lägenhetsdörrar med profilerade lister.

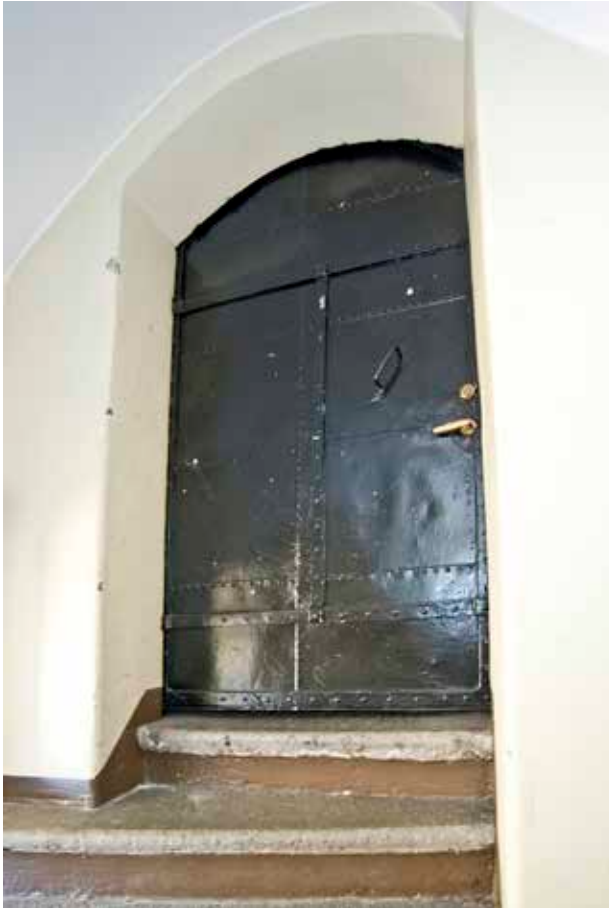
JÄRNPLÅTSBESLAGEN DÖRR I TRAPPHUSET. FOTO J. MALMBERG.

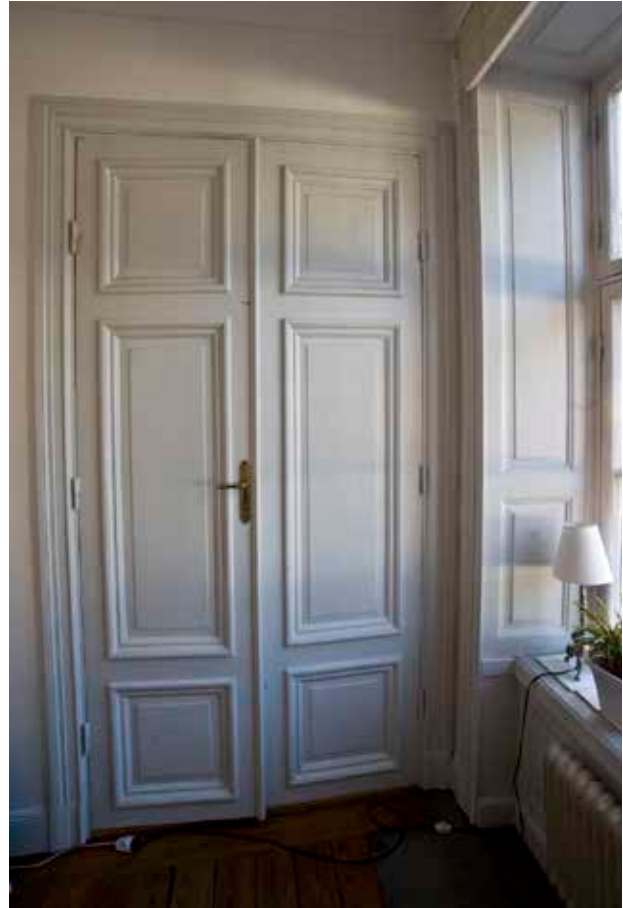
PARDÖRR OCH FÖNSTERSMYGPANEL. FOTO J. MALMBERG.

Lägenheterna i denna del av fastigheten har framför allt rikt förekommande snickerier av hög kvalitet som bröstpaneler från 1700-talet tillsammans med hel- och halvfranska pardörrar samt fönstersmygpaneler från 1800-talet. Planlösningen är till stora delar från 1700-talet. Taklisterna är utformade som hålkäl med dubbla, kraftigt profilerade lister. I en av lägenheterna på våning 3 trappor finns en ovanligt utformad, polykrom jugendkakelugn.

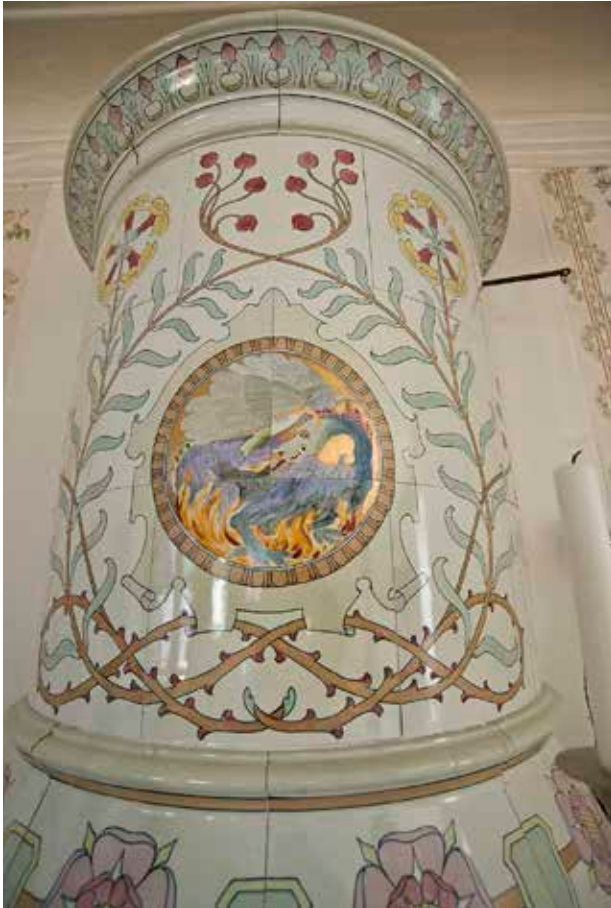
DETALJ AV JUGENDKAKELUGN. FOTO J. MALMBERG.
