# ORMEN MINDRE 13

Hornsgatan 48A–B, Brännkyrkagatan 27

SÖDERMALM

### FAKTABLAD

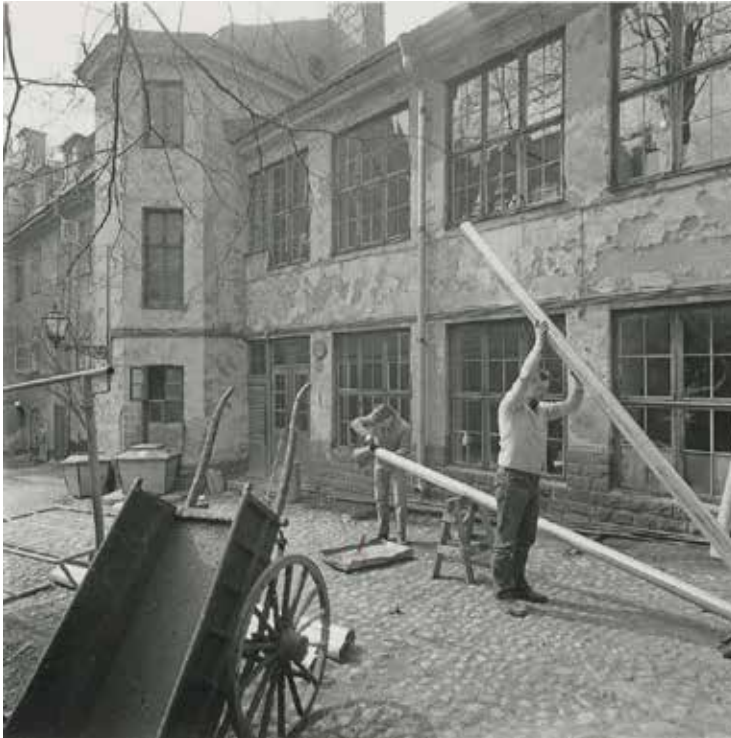
**GÅRDEN MED PLÅTSLAGERIVERKSAMHET FÖRE  
RENOVERINGEN PÅ 1970-TALET.  
FOTO G. FREDRIKSSON 1965, SSM F93355.**

Flygelns norra del, med de stora, spröjsade fönstren från tidigt 1900-tal, påminner dessutom om en betydande plåtslageriverksamhet som fanns kvar här ända fram till 1970-talet. Senare har det mesta av den typen av verkstadsindustri försvunnit från Stockholms innerstad.

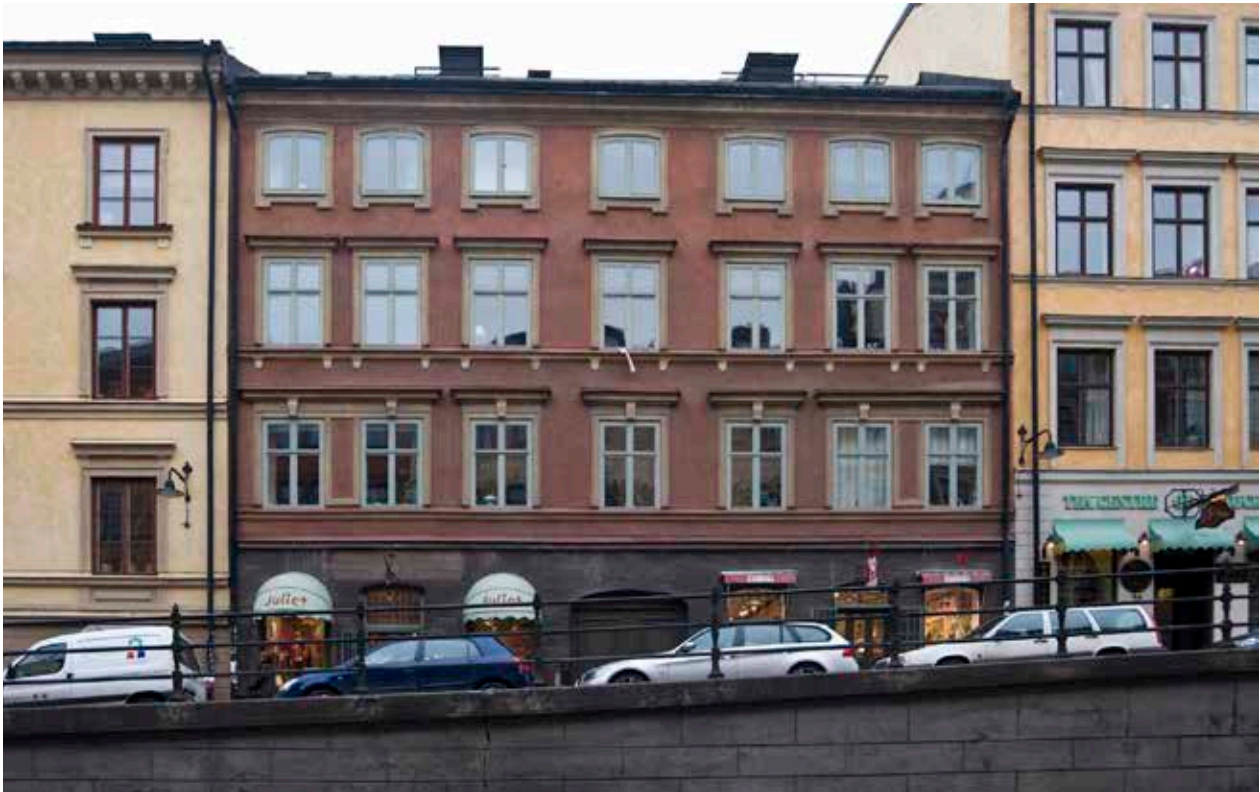
HUSET VID HORNSGATAN. FOTO J. MALMBERG.

Byggnaden mot Hornsgatan är fyra våningar hög och sju fönsteraxlar bred. Fasadens utformning är sannolikt från decennierna omkring 1850. Bottenvåningen är rusticerad och har en bred, korgbågig

portöppning. De två dörrbladen har helfransk profiler med en stor prismadekor i övre fyllningarna. De tre nedre våningarna avskiljs genom profilerade putslistor. Fönstren markeras genom omfattningar i puts, och på våning 1 trappa finns överstycken med dekorativa konsoler. Det plåttäckta taket har enkelt takfall mot gatan men brutet takfall med takkupor mot gården. Gathusets och västra flygelns gårdsfasader är slätputsade med fönster placerade i murlivet. Flygelns förlängning mot norr har en fasad som bär tydliga spår från 1900-talets verkstadsepok med stora fönster indelade i mindre rutor genom spröjsar. Portgången, som är placerad i gathusets mittaxel, är lagd med storgatsten medan den långsmala gården har både storgatsten och kullersten. Utmed östra tomtgränsen löper en låg, slätputsad uthuslänga.

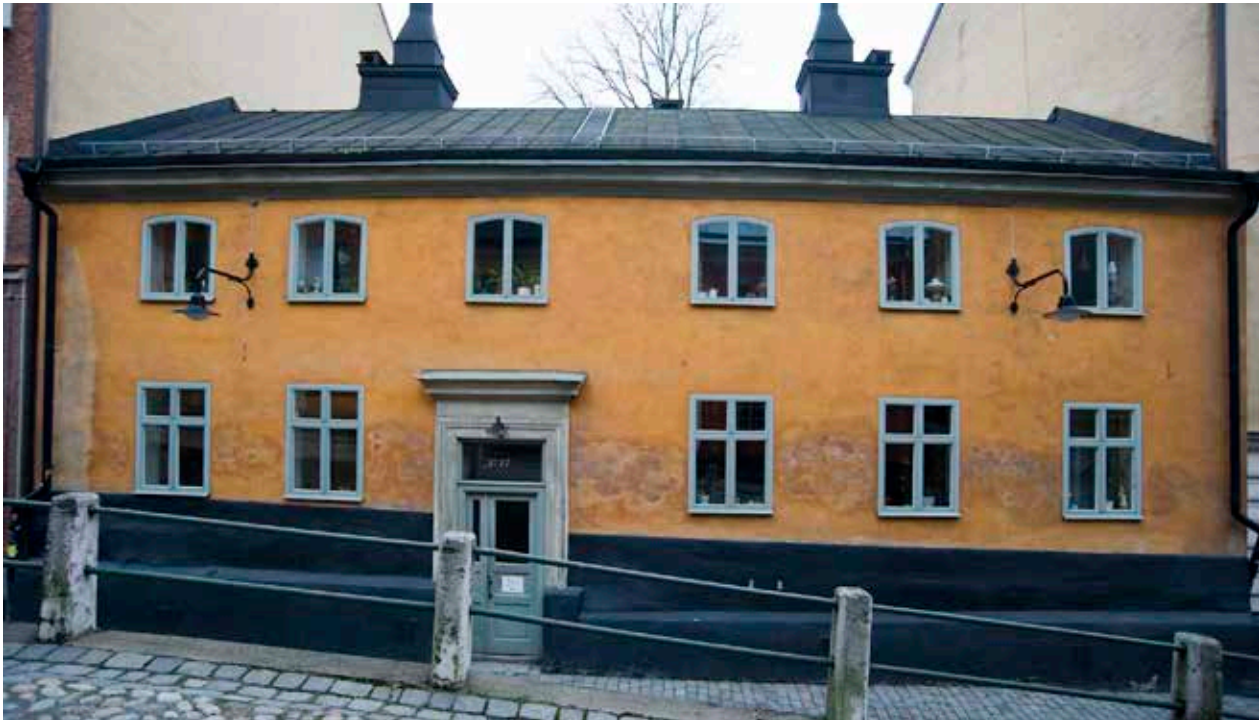
**BILD OVAN: Huset vid  
BRÄNNKYRKAGATAN.  
FOTO J. MALMBERG.**

Byggnaden mot Brännkyrkagatan är två våningar hög och fem fönsteraxlar bred. Mot gården är den en våning hög med inredd vind under brutet plåttak. Både gatu- och gårdsfasaderna är slätputsade utan fönsteromfattningar eller listverk, förutom en kraftig och enkel taklist. Portomfattningen i puts vid gatan är klassiserande med profilerade sidostycken och ett överstycke med rak krönlist.

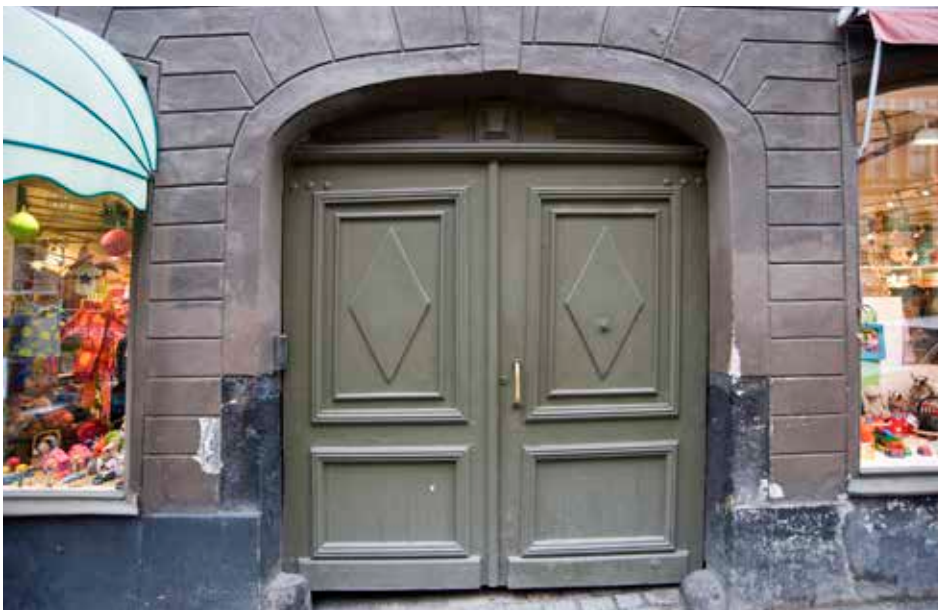
**BILD TILL VÄNSTER: PORTEN  
VID HORNSGATAN.  
FOTO J. MALMBERG.**

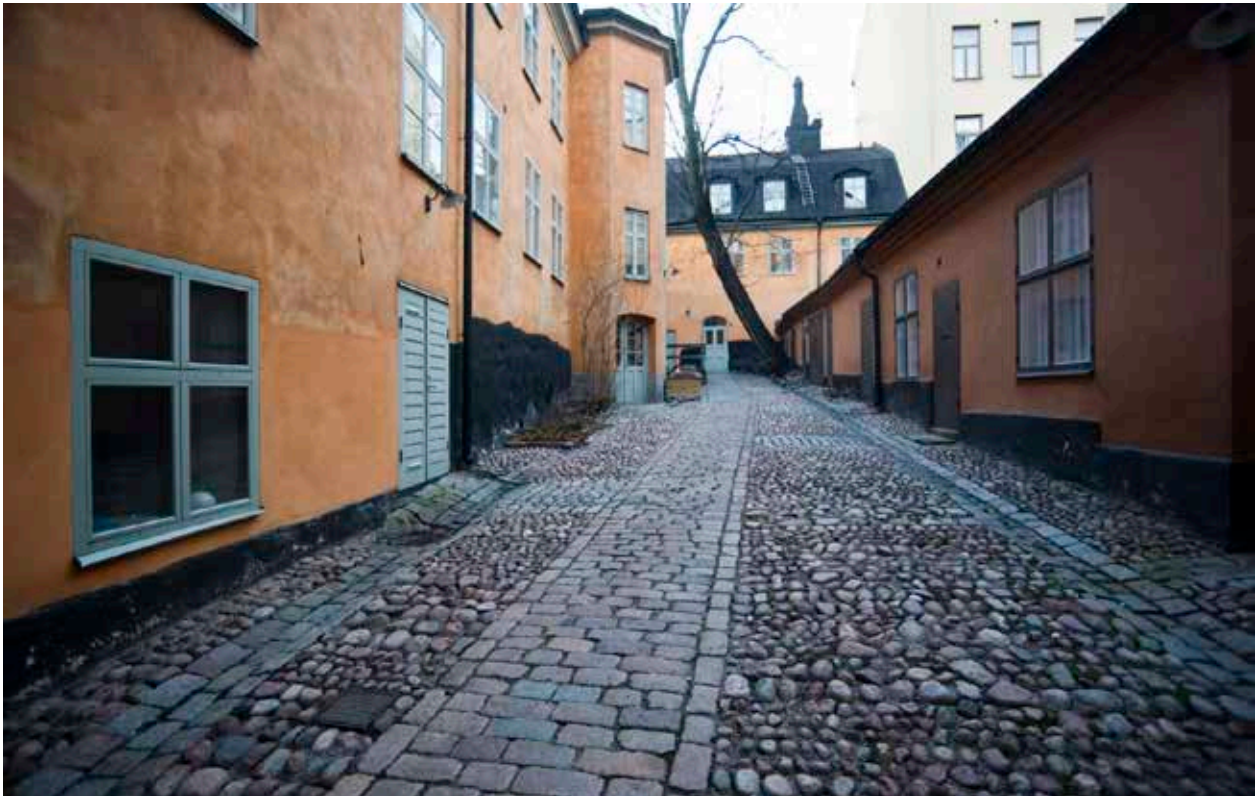
GÅRDEN MOT NORR MED VÄSTRA FLYGELN T.V. OCH UTHUSLÄNGAN T.H. FOTO J. MALMBERG.

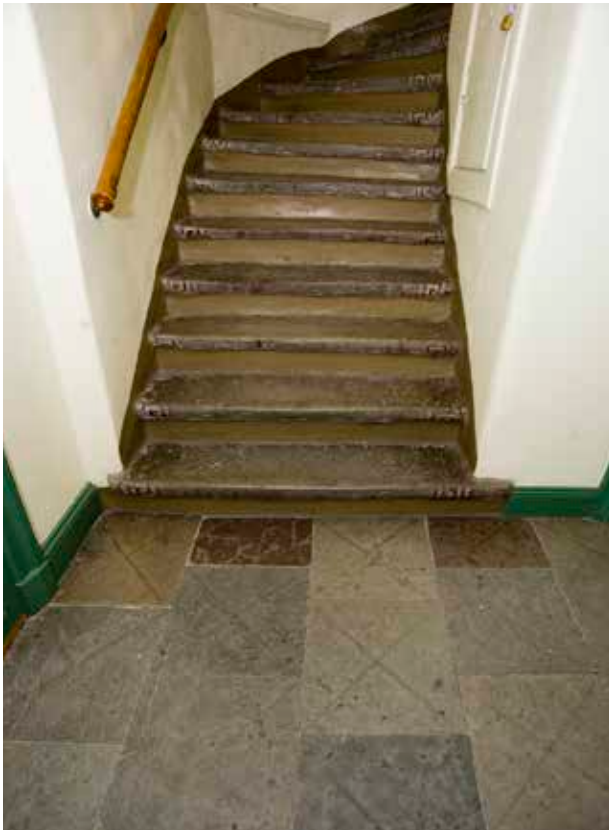
STENPROFILERAD BRÖSTPANEL, SANNOLIKT FRÅN 1700-TALET, I Huset vid Hornsgatan. FOTO J. MALMBERG.
