STADSHOLMEN

ORMEN MINDRE 16

Bellmansgatan 16

FAKTABLAD

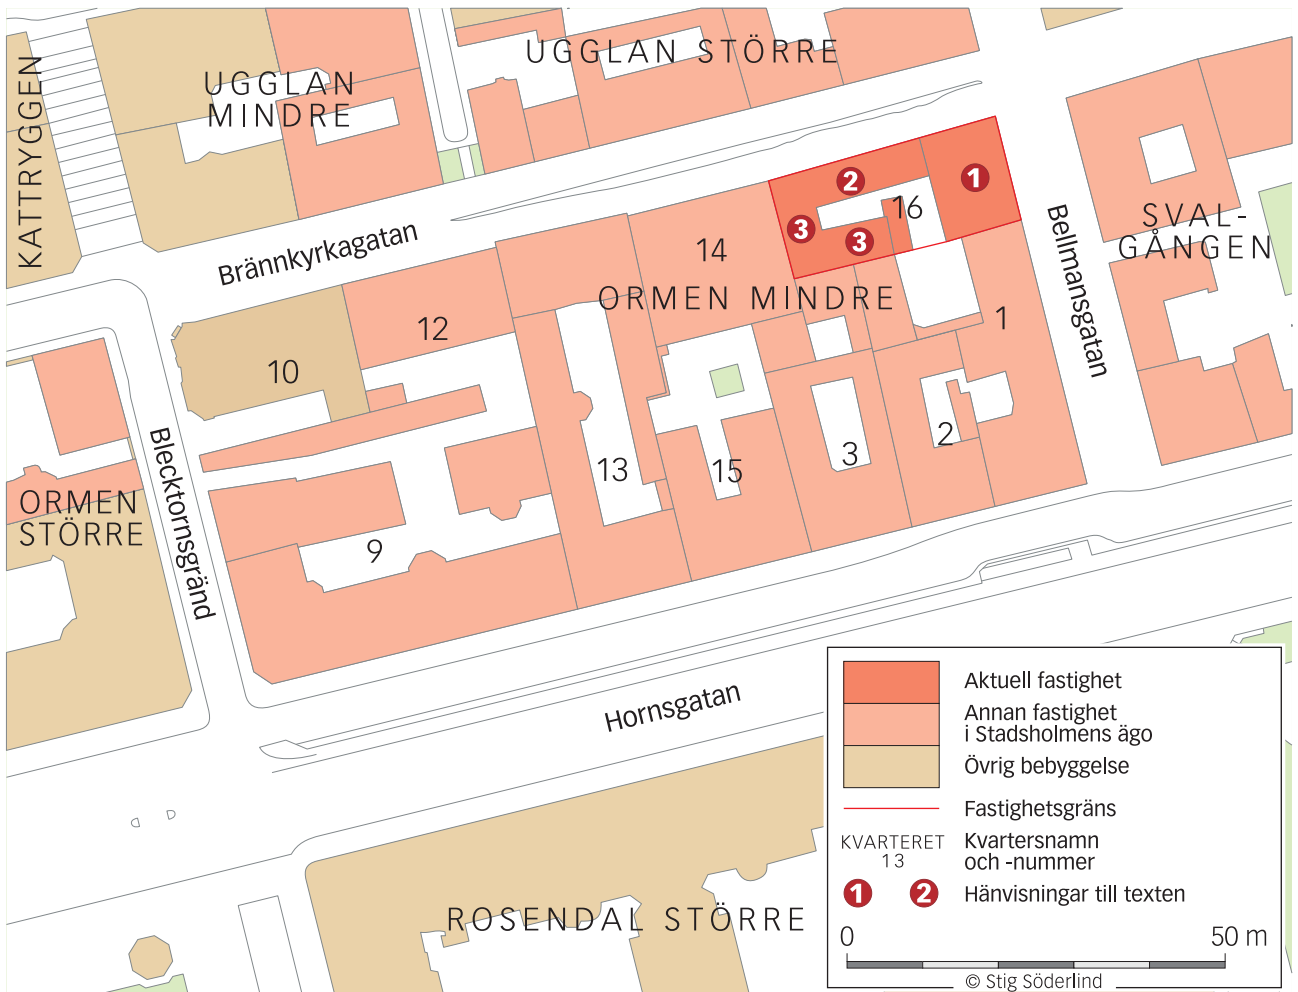
- 1** GATHUS
- 2** FLYGEL
- 3** F.D. STALL OCH UTHUS

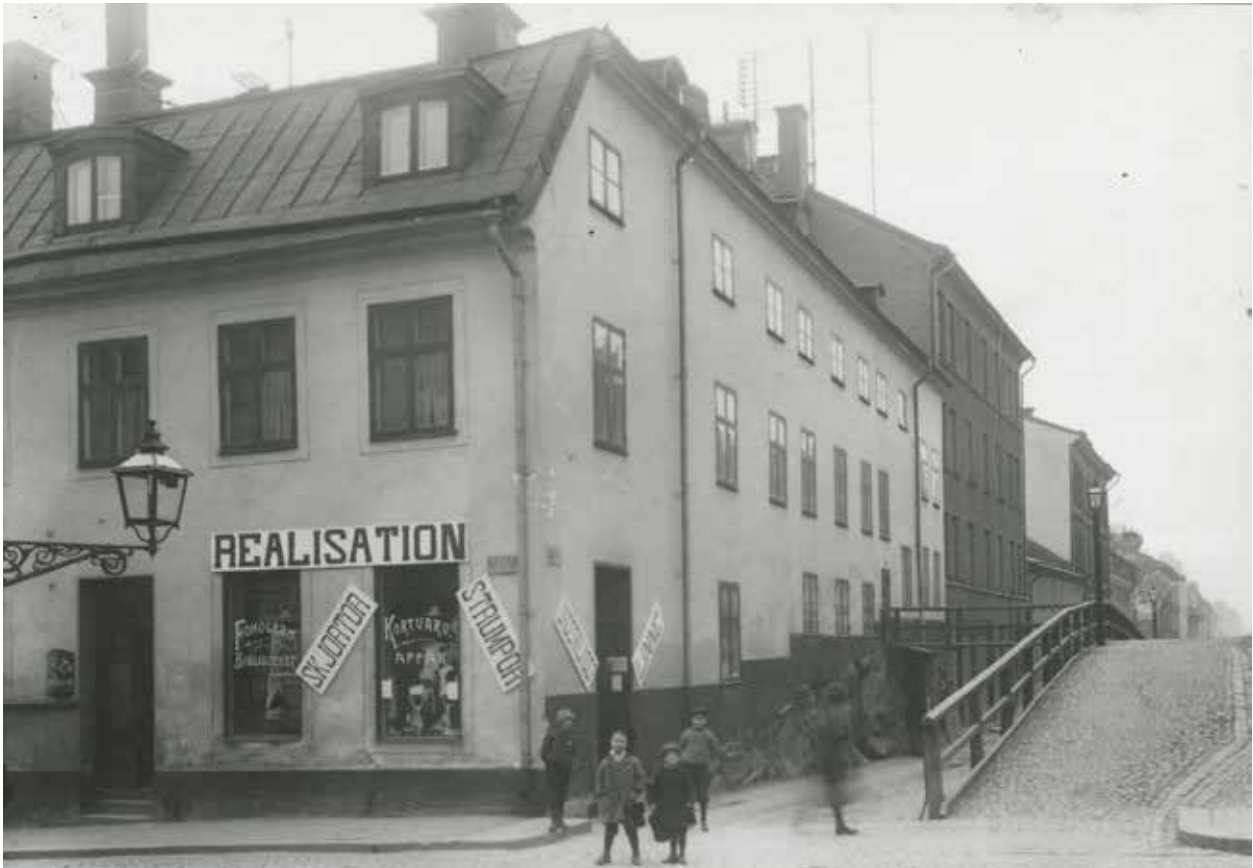
BRÄNNKYRKAGATAN VÄSTERUT 1912. I BAKGRUNDEN SKYMTAR DEN LILLA BRON SOM FÖRBAND DEN DÅVARANDE ENTRÉN MED GATANS PUCKEL. FOTO O. HEIMER, SSM E30095.

Utvändigt skedde en större förändring när Brännkyrkagatans puckel jämnades ut i slutet av 1800-talet för att underlätta framkomligheten. Den sträckning av gatan som följer fasaden till Ormen Mindre 16 hamnade då på en lägre nivå än tidigare. Följden blev att entréerna till huset från denna sida förlorade markkontakten och under ett antal år nåddes portgången istället via en bro över gatan. Vid ombyggnaden på 1970-talet sattes emellertid portgången igen och Bellmansgatan blev den enda entrén.

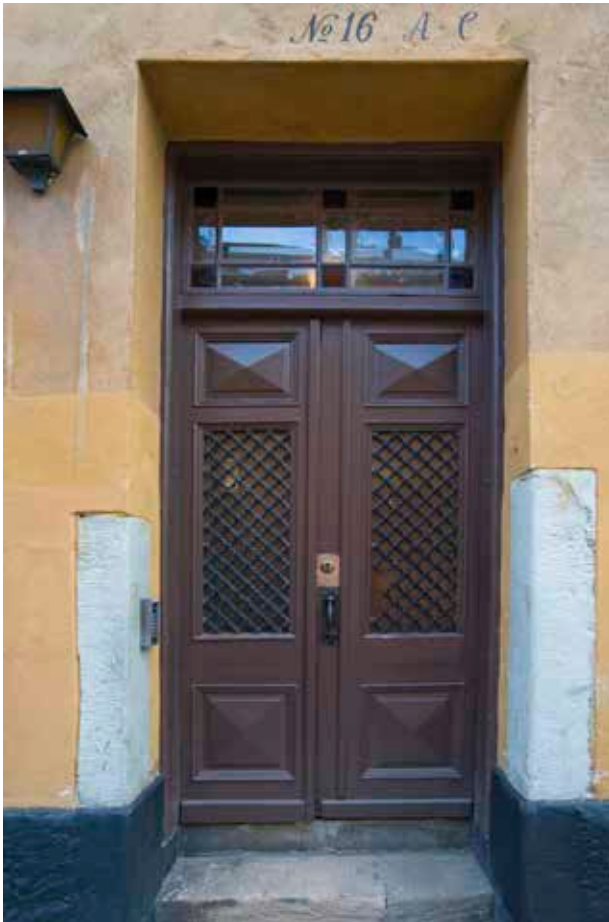
PORTEN FRÅN 1860-TALET MED PRISMADEKOR, GJUTJÄRNSGALLER OCH KULÖRTA GLASRUTOR. FOTO J. MALMBERG.

Byggnaden mot Bellmansgatan är två våningar hög med inredd vind under plåttak. Fasaden är slätputsad, fem fönsteraxlar bred och har fönster i murlivet. I mitten finns en port från 1860-talet med skuren prismade-

kor och glasad överdel med dekorativt gjutjärnsgaller. Ovanför sitter ett tätspröjsat överljusfönster med delvis kulörta rutor. I bottenvåningen finns också en numera igensatt butiksdörr som tagits upp på 1900-talet.

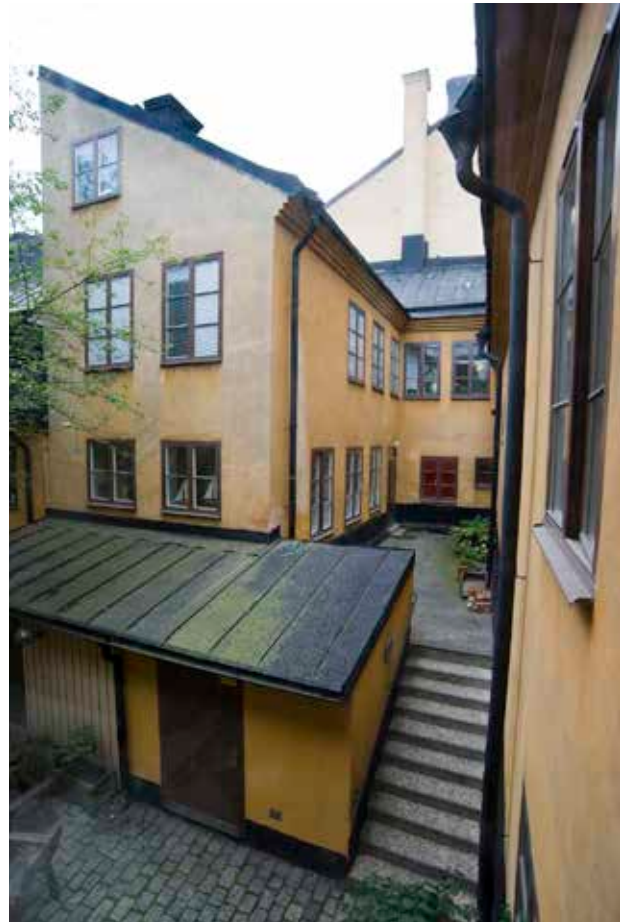
GÅRDEN MOT VÄSTER. LÄNGORNA T.V. OCH RAKT FRAM VAR URSPRUNGLIGEN STALL OCH VAGNSHUS. FOTO J. MALMBERG.

Den västra och södra längan byggdes på och om till bostäder i början av 1800-talet men inrymde också stall, vagnshus och höskulle. Senare under 1800-talet togs utrymmen i bottenvåningen i anspråk för verkstadsändamål.

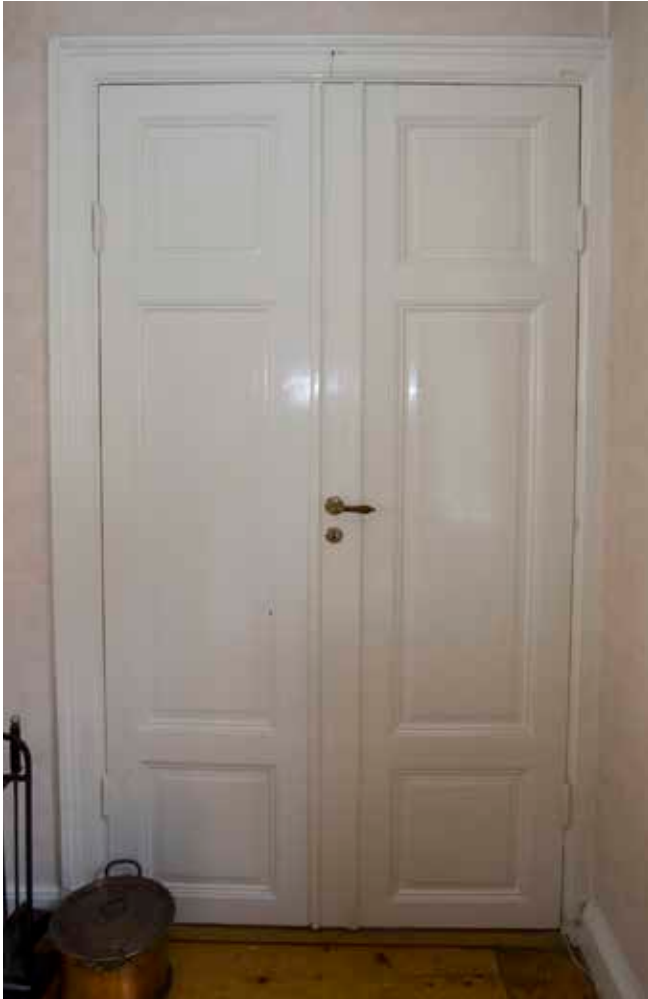
PARDÖRR MED HALVFRANSKA PROFILER, SANNOLIKT FRÅN 1860-TALET. FOTO J. MALMBERG.

gatan finns ett par halvfranska pardörrar av 1800-talstyp samt en järndörr till vinden. En av lägenheterna har liknande pardörrar samt en kakelugn från 1800-talet. Översta våningen mot Brännkyrkagatan har en murad spiskupa bevarad i köket. De bevarade trapphusens utformning, de djupa fönstersmygarna och fönstrens form, rumsvolymer och planlösningarna är annars det som ger interiörerna karaktär och intryck av äldre byggnadsskick. Trapphus och lägenheter bär i övrigt tydliga spår av 1970-talets upprustning då nya, profilerade snickerier som dörrar, foder och socklar tillverkades med en form som var avsedd att behålla en äldre prägel.

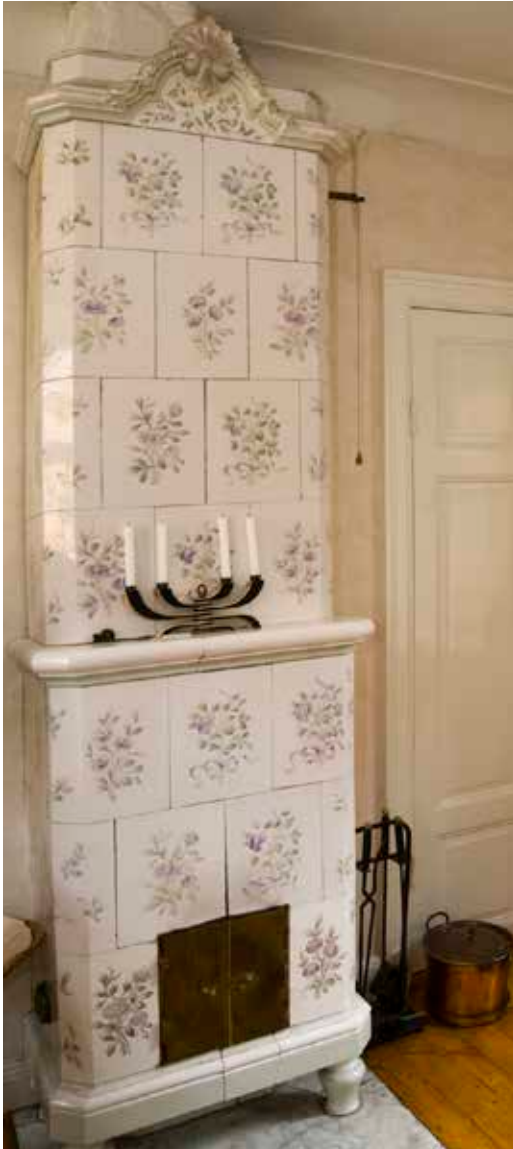
KAKELUGN I 1700-TALSSTIL FRÅN SLUTET AV 1800-TALET ELLER TIDIGT 1900-TAL. FOTO J. MALMBERG.

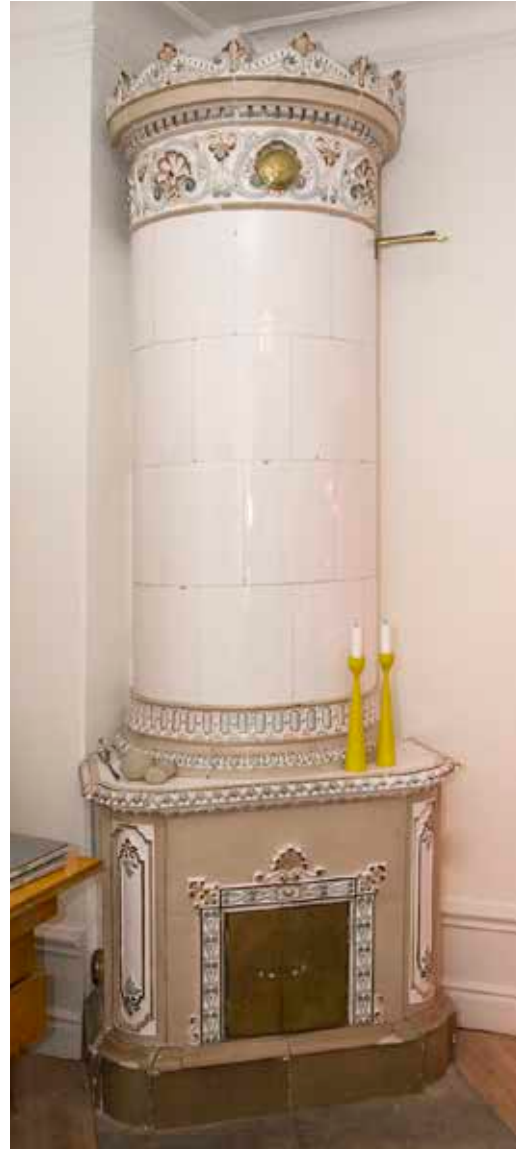
KAKELUGN MED FLERFÄRGAD DEKOR FRÅN 1880-TALET. FOTO J. MALMBERG.
