STADSHOLMEN

ORMEN MINDRE 2

Hornsgatan 42

FAKTABLAD

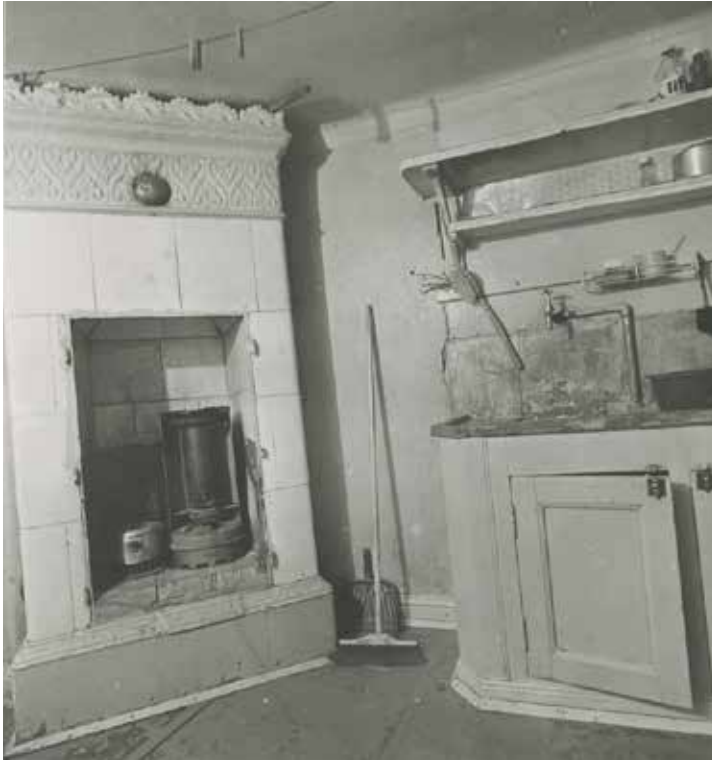
ETT KÖK I NORRA FLYGELN FÖRE RENOVERINGEN PÅ 1970-TALET. FOTO I. GUSTAFSSON 1970, SSM F98629.

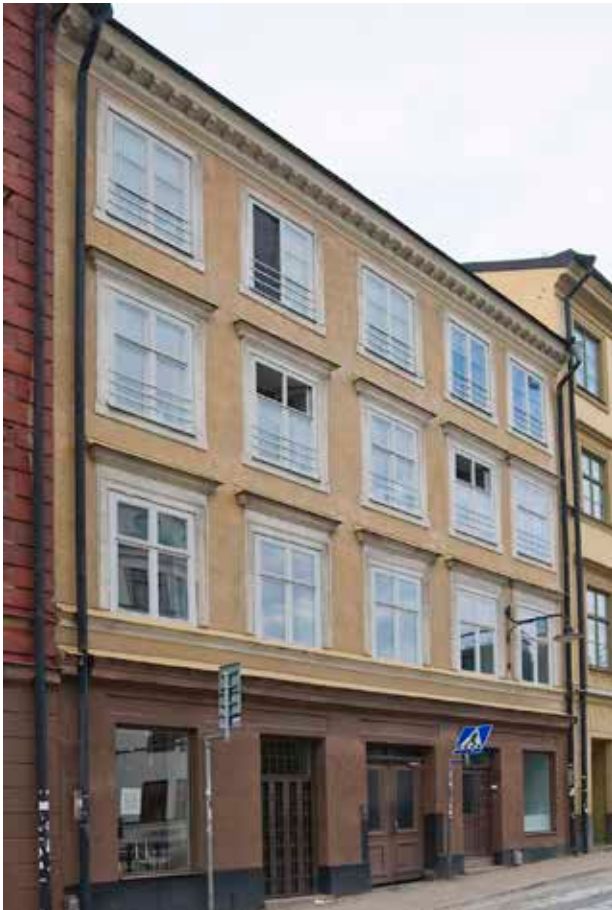
FASADEN MOT HORNSGATAN. DE LÅGA FÖNSTERBRÖSTNINGARNA I DE TVÅ ÖVRE VÅNINGARNA HAR GJORT DET NÖDVÄNDIG MED GALLER FÖR ATT FÖRHINDRA OLYCKOR. FOTO J. MALMBERG.

En genomgripande renovering och modernisering skedde av fastigheten i mitten av 1970-talet. Arbetet utfördes under medverkan av Stadsmuseet. Vid dessa arbeten bevarades i stor utsträckning äldre planlösningar samt en del äldre inredningsdetaljer, som paneler, taklister och pardörrar, framför allt i huset mot Hornsgatan. Samtidigt tillverkades nya, profilerade dörrar och foder till både lägenheter och trapphus. Samtliga fönster byttes. På grund av de låga fönsterbröstningarna monterades järngaller för fönstren mot gatan.

Fasaden mot Hornsgatan präglas av 1860-talets ombyggnad och har fyra slätputsade våningar under plåttak. Under takfoten sitter en rad dekorativt utformade takfotskonsoler och fönstren markeras av profilerade putsomfattningar. Samtliga fönster

byttes dock ut på 1970-talet mot moderna; kopplade och inåtgående. Entréporten från 1860-talet har två dörrblad med kraftiga profiler i trä samt glasade överdelar med dekorativa gjutjärngaller.

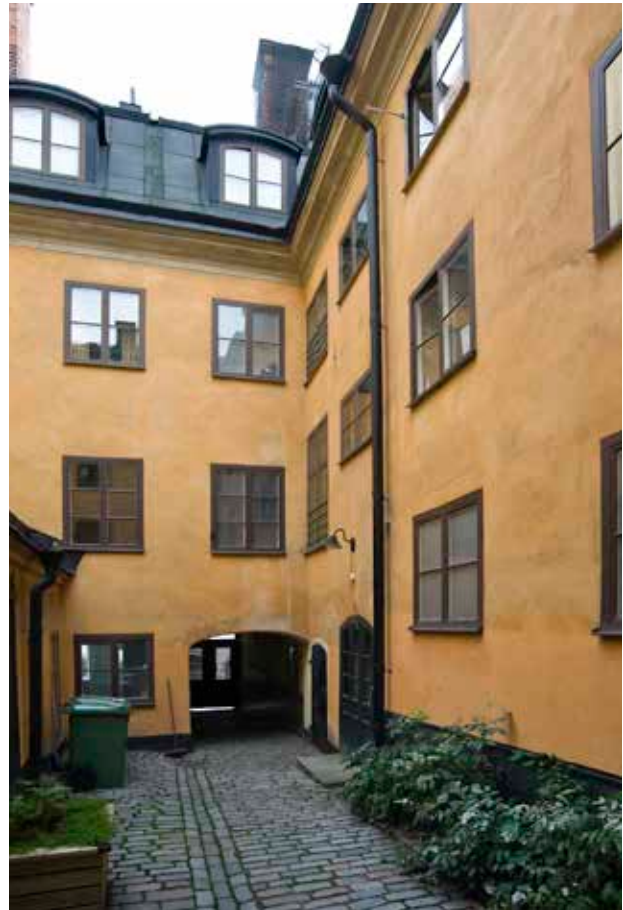
FASADEN MOT GÅRDEN. FOTO J. MALMBERG.

Portgången från Hornsgatan har slätputsade väggar och tak och är, tillsammans med gården, lagd med storgatsten. Gårdsfasaderna är slätputsade och har fönster i liv med fasaden, även dessa utbytta på 1970-talet. Den låga, östra uthuslängan med slätputsad fasad från 1760-talet finns kvar, men en mindre del har rivits för att skapa kontakt med grannfastighetens gård.

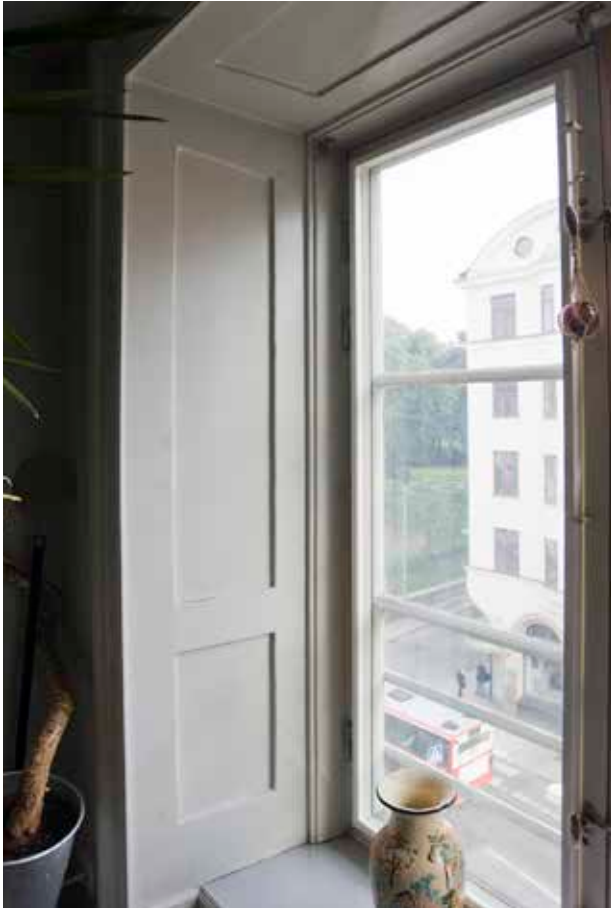
STENPROFILERAD FÖNSTERMYGPANEL. FOTO J. MALMBERG.

Lägenheterna i gathuset har av bevarade inredningsdetaljer framför allt kvar pardörrar, stenprofilerade fönstersmygpaneler och takrosetter från ombyggnaden på 1860-talet. I en av lägenheterna finns också en kakelugn från 1800-talets andra hälft med rik dekor av

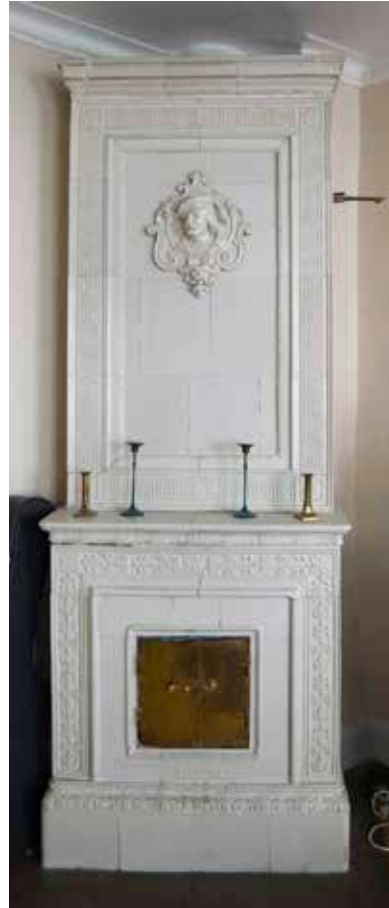
RIKT DEKORERAD
KAKELUGN FRÅN
1800-TALET
ANDRA HÄLFT.
FOTO J. MALMBERG.

bårder och ett porträtthuvud i hög relief. Lägenheterna i flygeln bevarar enstaka äldre inredningsdetaljer – som en fyrfyllningsdörr med utanpåliggande fyllningar – och präglas främst av renoveringen under 1970-talet då nya profilerade dörr- och fönstersnickerier tillverkades. Planlösningen i åtminstone en av dessa lägenheter är dock till stor del ursprunglig.
