STADSHOLMEN

ORMEN MINDRE 3

Hornsgatan 44A-C

FAKTABLAD

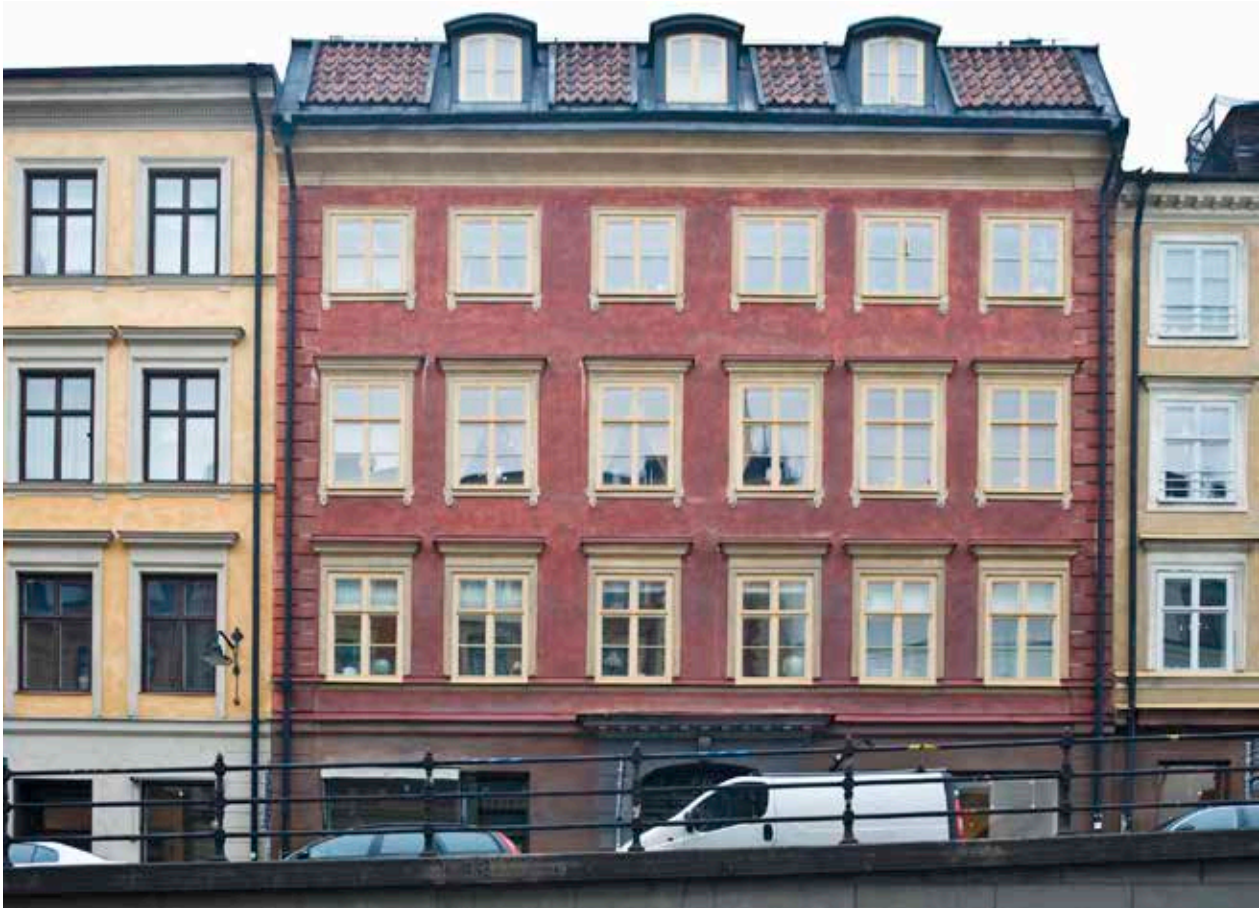
FASADEN MOT HORNSGATAN. FOTO J. MALMBERG.

Det fyra våningar höga gathuset är sex fönsteraxlar brett och präglas av ombyggnaden i slutet av 1830-talet. Bottenvåningen är slätputsad och avskild genom en putslist. Hörnen på huset är markerade genom en rusticering liksom portöppningen med sin omfattning. Portens dörrblad, som sannolikt är från omkring 1840, är dekorativt skurna i trä och kraftigt profilerade. I bottenvåningen sitter två stora butiks-

fönster med tillhörande, dekorativt utformade dörrar och omfattningar från sekelskiftet 1900. I våningarna ovanför har fönstren profilerade och dekorativa omfattningar i puts. De spröjsade fönstren är inåtgående och utbytta vid renoveringen på 1970-talet. Taket är täckt med plåt och mot gatan försett med tre takkupor.

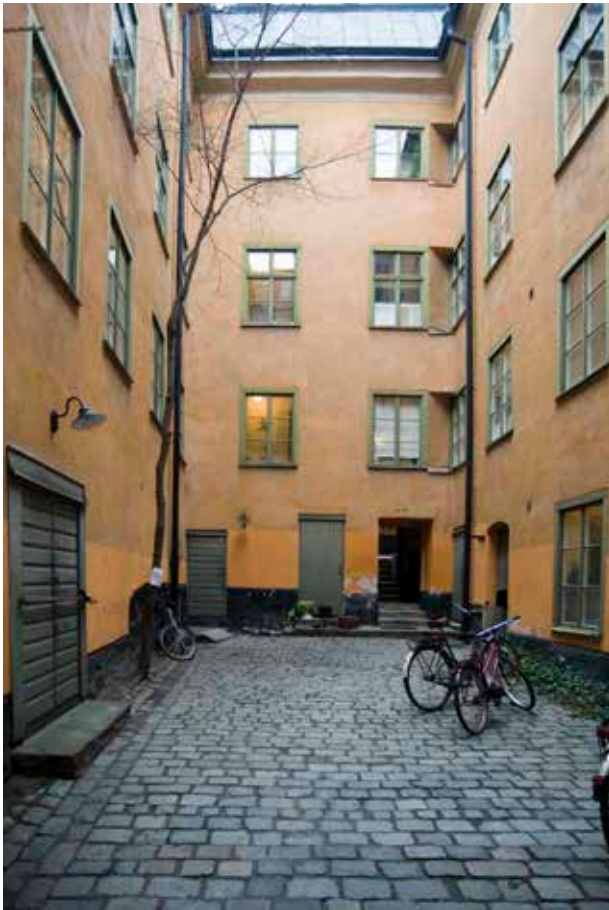
NEDRE GÅRDEN MED PASSAGE TILL ÖVRE GÅRDEN I HÖGRA HÖRNET. FOTO J. MALMBERG.

Gårdsfasaderna är slätputsade med spröjsade fönster placerade i murlivet. Dörrar till förråd och trapphus är från 1900-talets andra hälft men utförda i äldre stil. Västra flygeln har en äldre järndörr med blomrosett också utförd i järn.

En trappa av sandsten leder, via en genomgång i det stora husets bottenvåning, till den övre, lilla gården (44C). Gården är lagd med storgatsten och de slätputsade fasaderna är två våningar höga med fönster i murlivet. På taket finns tre äldre, plåttäckta takkupor.

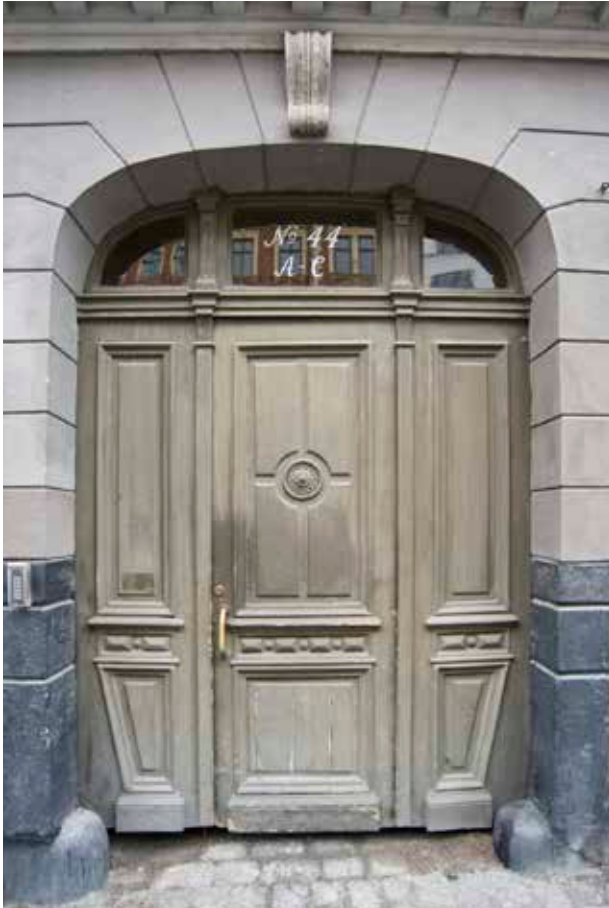
PORTEN VID HORNSGATAN. FOTO J. MALMBERG.

Portgångens väggar är klädda med bröstpanel av stående bräder och är i övrigt slätputsade liksom taket. Golvet, som ligger i markplan, har samma beläggning av storgatsten som gården. Till gården leder en stickbågig öppning. Till vänster i portgången ligger gathusets trapphus som har slätputsade väggar och tak samt golv och vilplan lagda med relativt ny kalksten. Lägenhetsdörrarna är halvfranska pardörrar av sen
