STADSHOLMEN

# ORMEN MINDRE 9

Hornsgatan 50A-C, Blecktornsgränd 13A-D

### FAKTABLAD

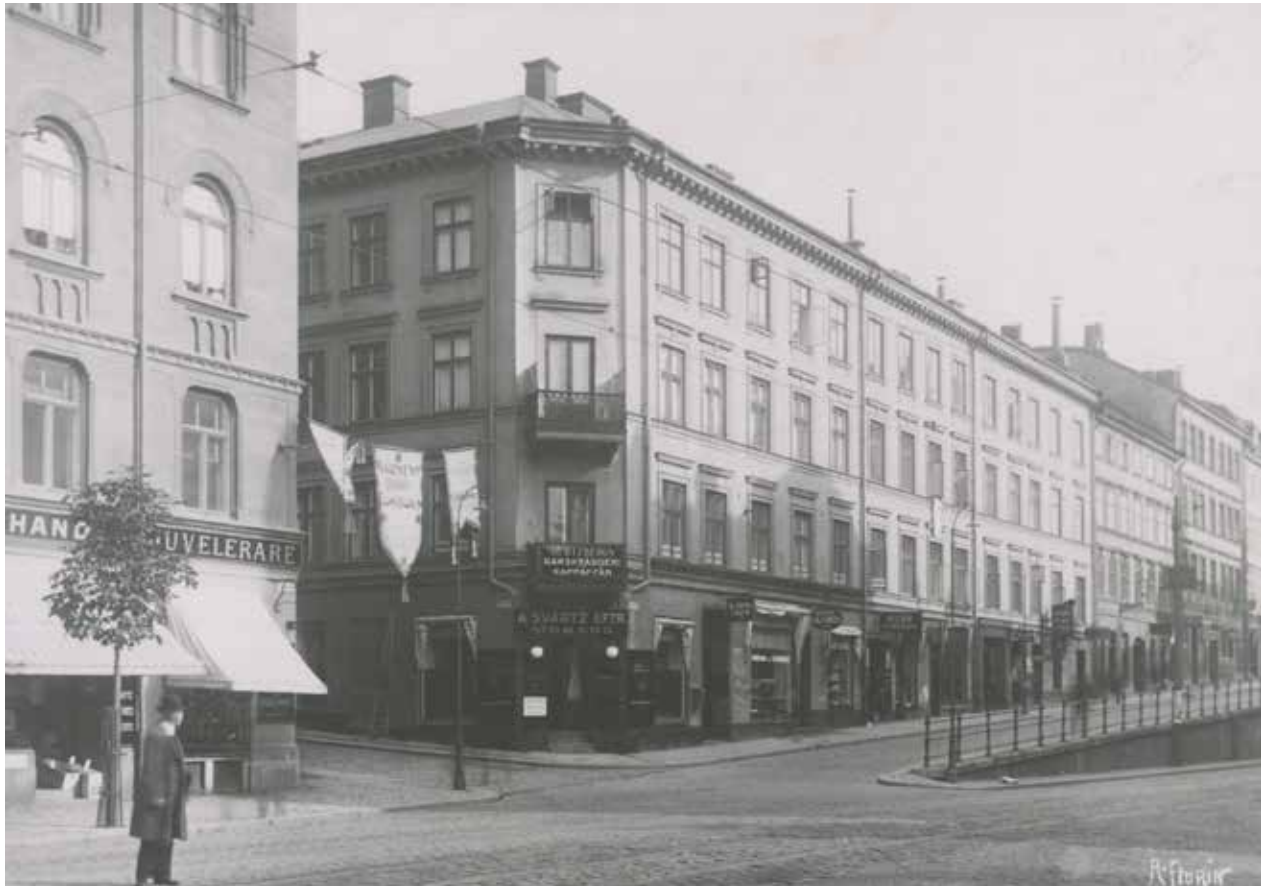
ORMEN MINDRE 9 I BÖRJAN AV 1900-TALET. FOTO A. FLORIN, SSM FA 29118.

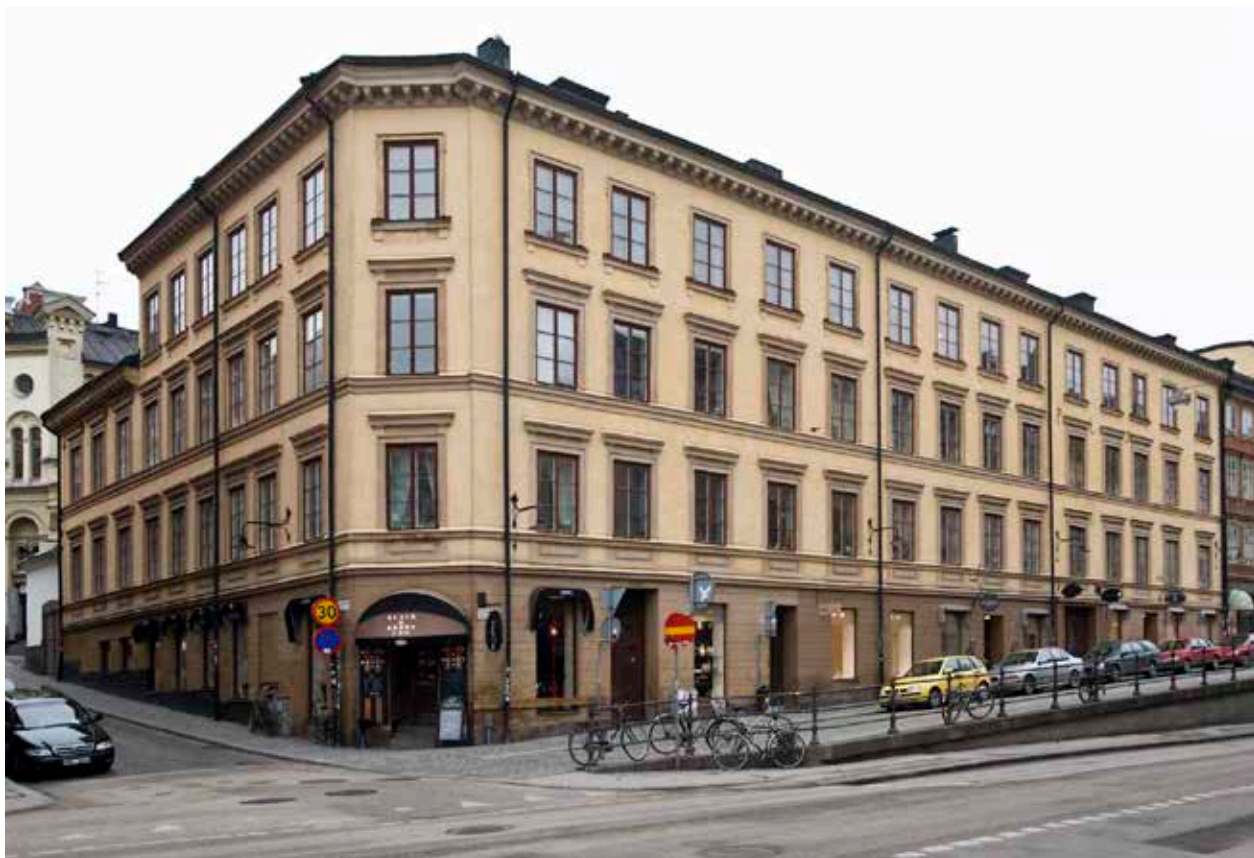
FASADEN MOT BLECKTORNSTRÄND OCH HORNSGATAN. DEN LÄGRE DELEN T.V. ÄR DET F.D. BRYGGHUSET OCH MANGELBODEN, BLECKTORNSTRÄND 13 A-C. FOTO J. MALMBERG.

Byggnaden i hörnet av Hornsgatan och Blecktornsgränd är fyra våningar hög. Fasaden vid Hornsgatan har 14 fönsteraxlar medan den vid Blecktornsgränd är sex axlar lång. Hörnet är avfasat och en fönsteraxel brett. Fasadutformningen är huvudsakligen från slutet av 1870-talet med rusticerad bottenvåning och därövanför slätputs med listverk mellan våningarna och en kraftig taklist med dekorativa konsoler. De

spröjsade fönstren har profilerade omfattningar i puts. Taket är flackt och klätt med plåt. Gårdsfasaderna är alla slätputsade med fönster placerade i murlivet. Fönstren är inåtgående och bytta under 1900-talet.

Byggnaden, uppförd i vinkel med föregående hus, är tre våningar hög och lika många fönsteraxlar bred med en fasad som är samkomponerad med det större huset. I bottenvåningen, delvis över jord, ligger de välvda källare som stod kvar efter branden 1759. Delar av dem fungerar i dag som pub och restaurang.

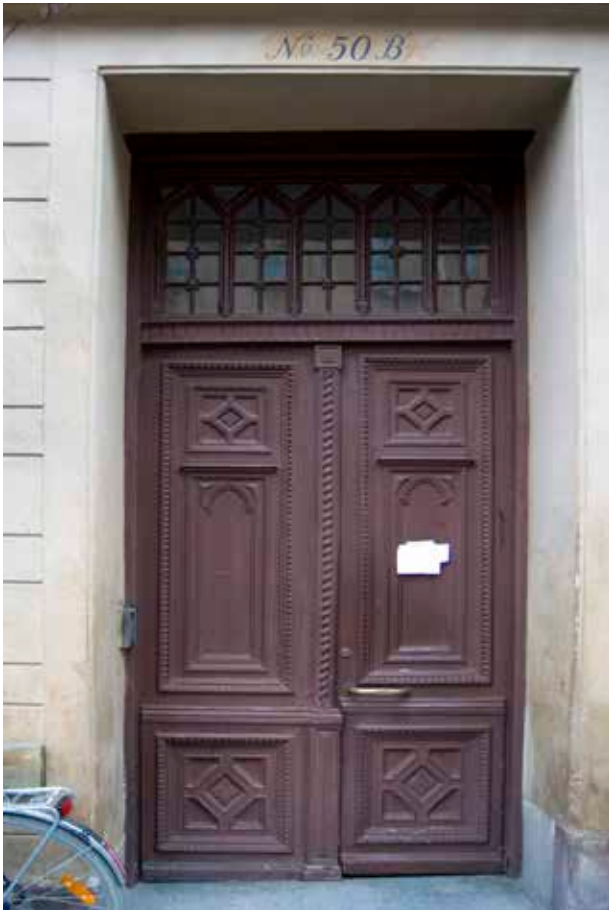
PORT FRÅN 1870-TALET VID HORNSGATAN. FOTO J. MALMBERG.

Huvudentrén från Hornsgatan (50A–C) har ursprungligen varit en körport och är delad i tre dörrblad från 1870-talet (det högra dörrbladet har i dag ingen funktion eftersom portgången har byggts om och gjorts smalare). Porten är dekorativt skuren i trä och två av de mellersta fyllningarna är glasade. Själva portgången har slätputsade väggar och äldre kalkstensgolv. Det rakt avslutade taket har en rik, figurativt utformad stuckdekor av jugendtyp. I trapphuset finns halvhöga, dekorativa gjutjärnsgaller från 1870-talet för fönstren, men i övrigt är utformningen anspråkslös och präglas av 1970-talets renovering med ny hiss och släta lägenhetsdörrar.

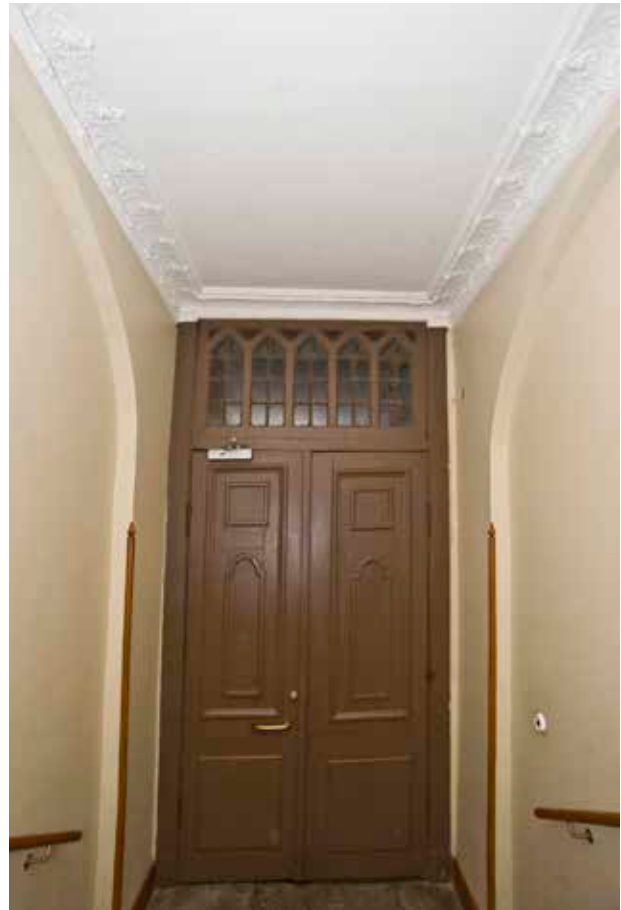
PORTGÅNGEN MED TAKDEKOR SOM SANNOLIKT TILLHÖRT RESTAURANG LINNEA. FOTO J. MALMBERG.

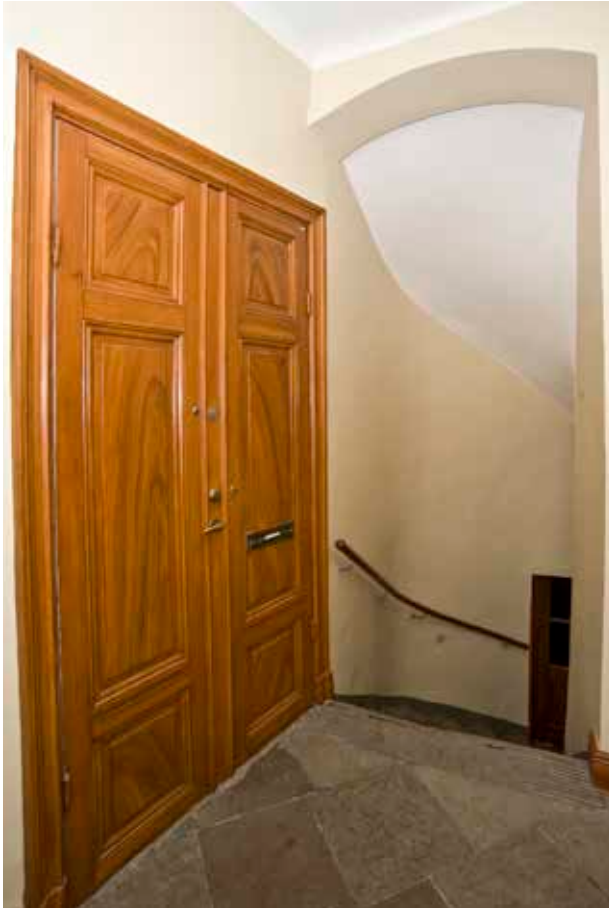
TRAPPHUSET MED ÅDRINGSMÅLAD, HALVFRANSK PARDÖRR FRÅN 1870-TALET. FOTO J. MALMBERG.

från 1870-talet med två mycket rikt skulpterade dörrblad och spetsbågiga överljusfönster. Entrén har en likadan taklist av stuck som finns hos Kaolin. Entrén är sekundär i detta läge, och troligen har rummet tidigare ingått i restaurang Linnea. Det rundade trapphuset har kalkstensgolv, slätputsade väggar och halvhöga gjutjärnsgaller för fönstren. De halvfranska, ådringsmålade lägenhetsdörrarna, såväl pardörrar som köksingångarnas enkeldörrar, är från 1870-talet.

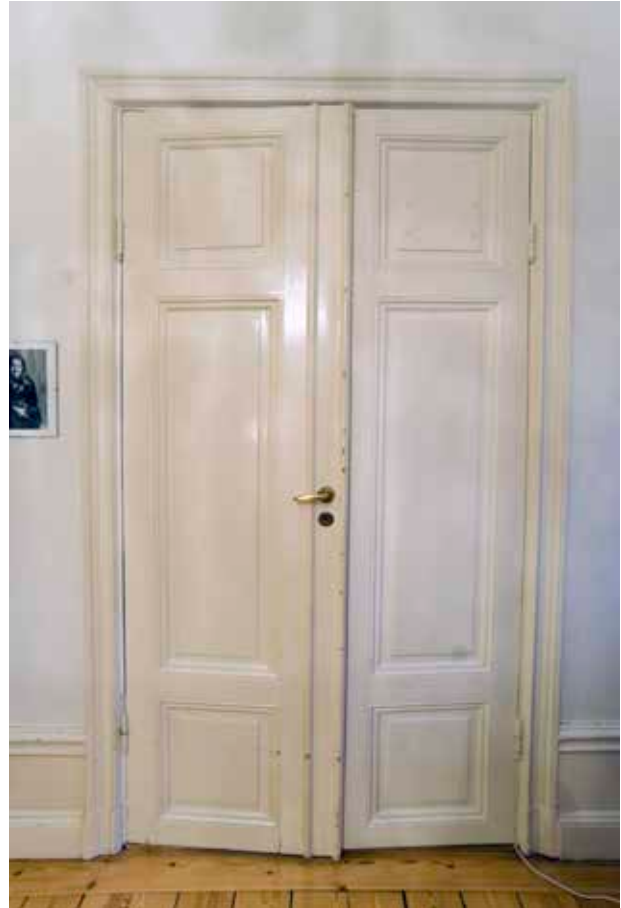
HALVFRANSK PARDÖRR I LÄGENHET. FOTO J. MALMBERG.

Planlösningarna i gathuset (uppgång A och B) har delvis gjorts om när de en gång mycket stora lägenheterna gjordes om till mindre men flertalet inredningsdetaljer har bevarats. Dessa är främst från 1870-talet med fotpaneler och halvhöga bröstpaneler, fönstersmygpaneler, halvfranska par- och enkeldörrar, taklister och plafonder. Här finns också rikt dekorerade kakelugnar från 1870-talet samt några sannolikt äldre flata, vitglaserade kakelugnar med värmeskåp.

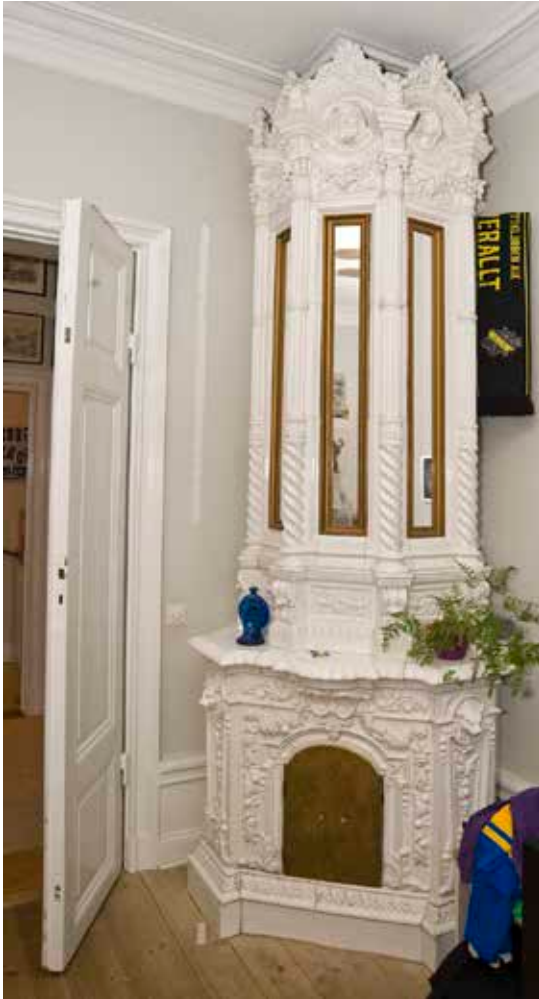
RIKT DEKORERAD KAKELUGN FRÅN 1870-TALET.  
FOTO J. MALMBERG.

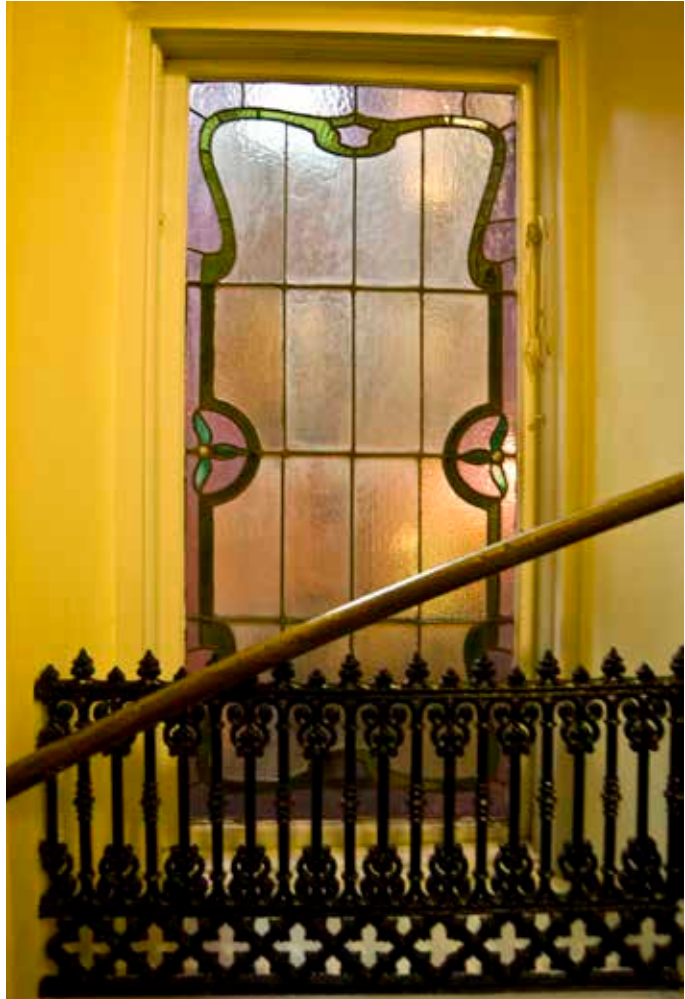
GÅRDSHUSETS TRAPPHUS MED JÄRNGALLER FRÅN 1870-TALET OCH SENARE  
BLYINFATTAT GLASFÖNSTER. FOTO J. MALMBERG.

Byggnaden ligger på gården mot östra tomtgränsen och är tre våningar hög med ett femkantigt, utskjutande trapphus och slätputsade fasader. Fönstren är inåtgående och utbytta på 1970-talet. Trapphuset har kalkstensgolv och slätputsade väggar. I trapphusfönstren sitter flerfärgade och blyinfattade glastrutor med jugendformer samt gjutjärnsgaller från 1870-talet. Lägenhetsdörrarna är släta och moderna. Planlösningen i lägenheterna har ändrats för att rymma moderna kök och våtutrymmen, och de flesta inredningsdetaljer, som dörrar och foder, är nyttillverkade på 1970-talet.
