**STADSHOLMEN**

# ORMEN MINDRE 12

Brännkyrkagatan 29

### FAKTABLAD

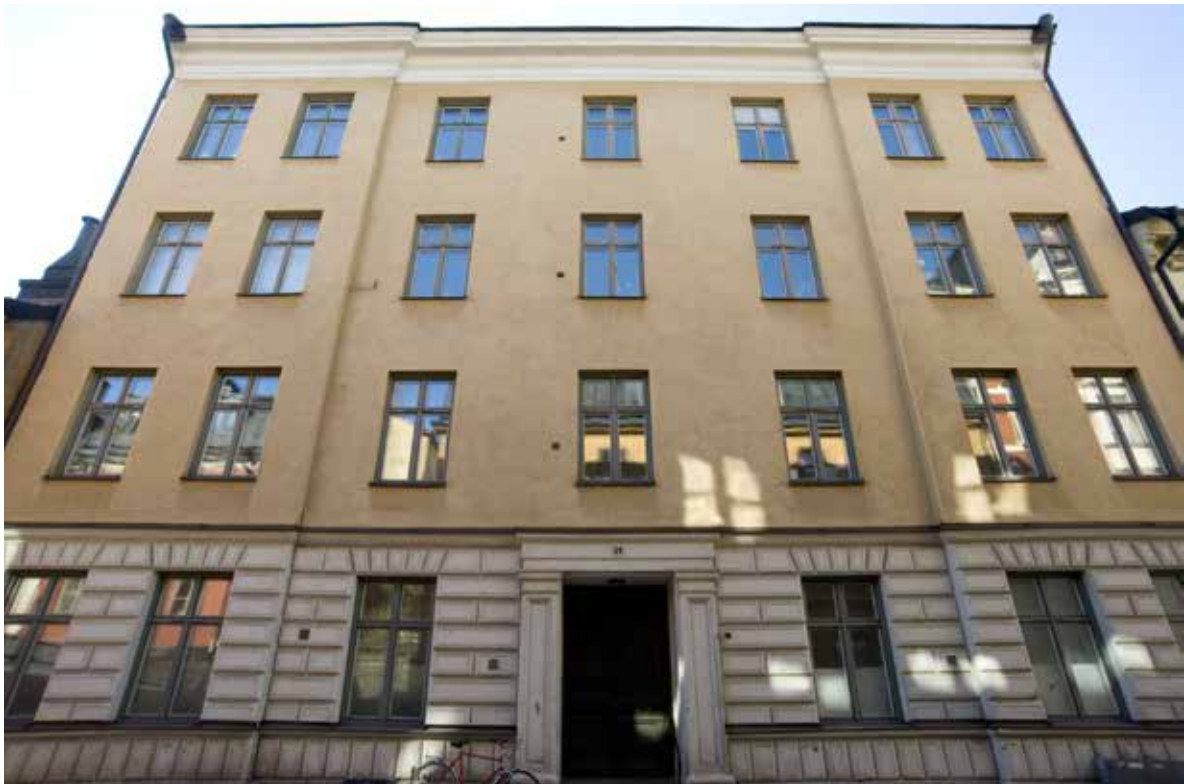
GATUFASAD MED RUSTICERAD SOCKELVÅNING, KRAFTIG TAKFOT, TVÅ UTKRAGANDE FASADPARTIER OCH EN TYDLIGT MARKERAD ENTRÉ. DE ÖVRE VÅNINGARNA HAR NEDTAGEN DEKOR. FOTO. J. MALMBERG.

Byggnaden består av fyra våningar med källare. Sockelvåningen har en rusticerad puts medan de övriga våningarna är slätputsade, sannolikt var de ursprungligen utsmyckade. På fasaden finns två utkragande partier och under taket finns en kraftig profilerad takfot. Taket är ett sadeltak lagt av svart

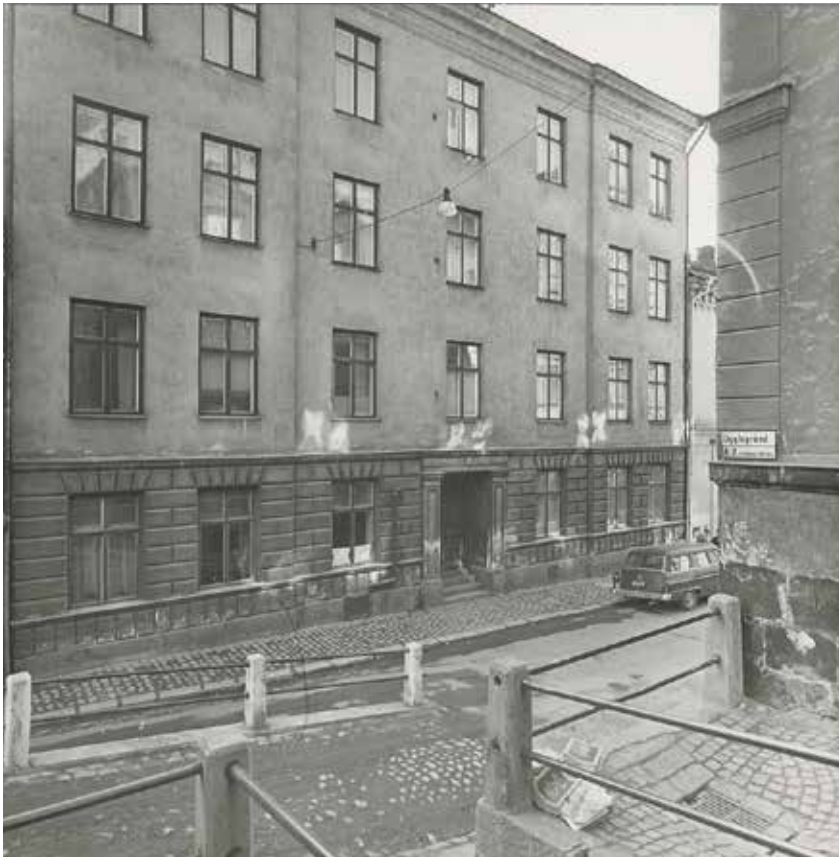
GATUFASADEN ÅR 1965, INNAN  
RENOVERINGEN. FOTO AV AF PETERSENS.  
SSMF75086

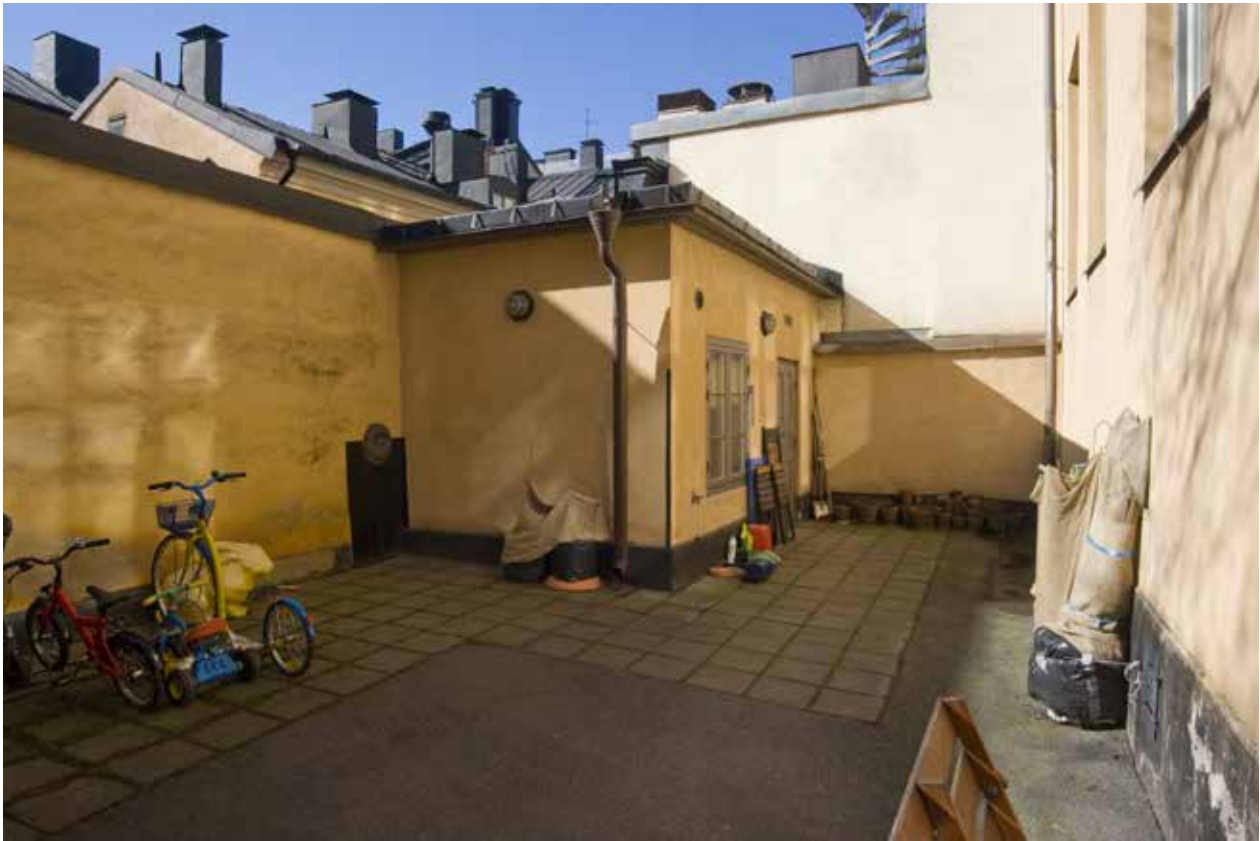
GÅRDSMILJÖ MED GÅRDSHUS. YTAN ÄR LAGT MED ASFALT OCH BETONGPLATTOR. FOTO. J. MALMBERG.

Gården är lagd med asfalt och betongplattor. Här står ett högt lövträd och mot norr finns ett smidesstaket. På gårdens sydvästra hörn står gårdshuset, hus nummer 2 på kartan, med tvättstuga som är putsat med ett tak lagt av plåt. Entrén består av en senare enkeldörr med fem fyllningar och fönster med mitt-post och två spröjsade bågar.

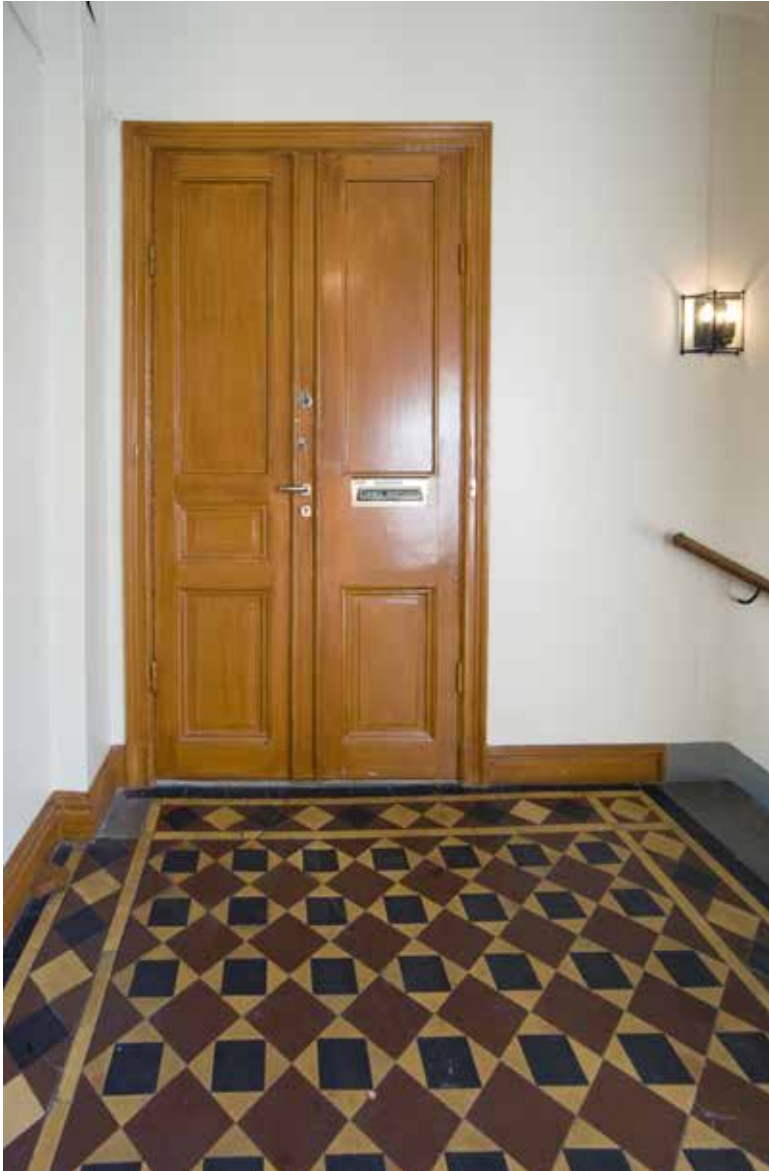
VILPLAN MED URSPRUNGLIGA VIKTORIAPLATTOR I DEKORATIVT MÖNSTER, PARDÖRRAR MED TRE Fyllningar och samtida profilerade foder. FOTO. J. MALMBERG

Trapphuset har en tidstypisk karaktär med entréhall som avgränsas mot trapphallen av en välvd båge. Golvet är lagt med ett sekundärt klinkersgolv i terrakotta och gul kulör med svart fris. Mot gårdsentrén finns en liten del av det äldre golvet med viktoriaplattor bevarat. Väggar och tak är putsade och till lägenheterna finns både enkel- och pardörrar med fyllningar och profilerade foder. Samtliga dörrar är ursprungliga men flera har en påsatt skiva över den nedre fyllningen. Mot vinden finns en ursprunglig järndörr. Trappan består av kalksten med rund ledstång. Den översta våningen har ett svart och vitrutigt marmorgolv, övriga vilplan har det ursprungliga dekorativa golvet av viktoriaplattor i gul, svart och brun kulör.

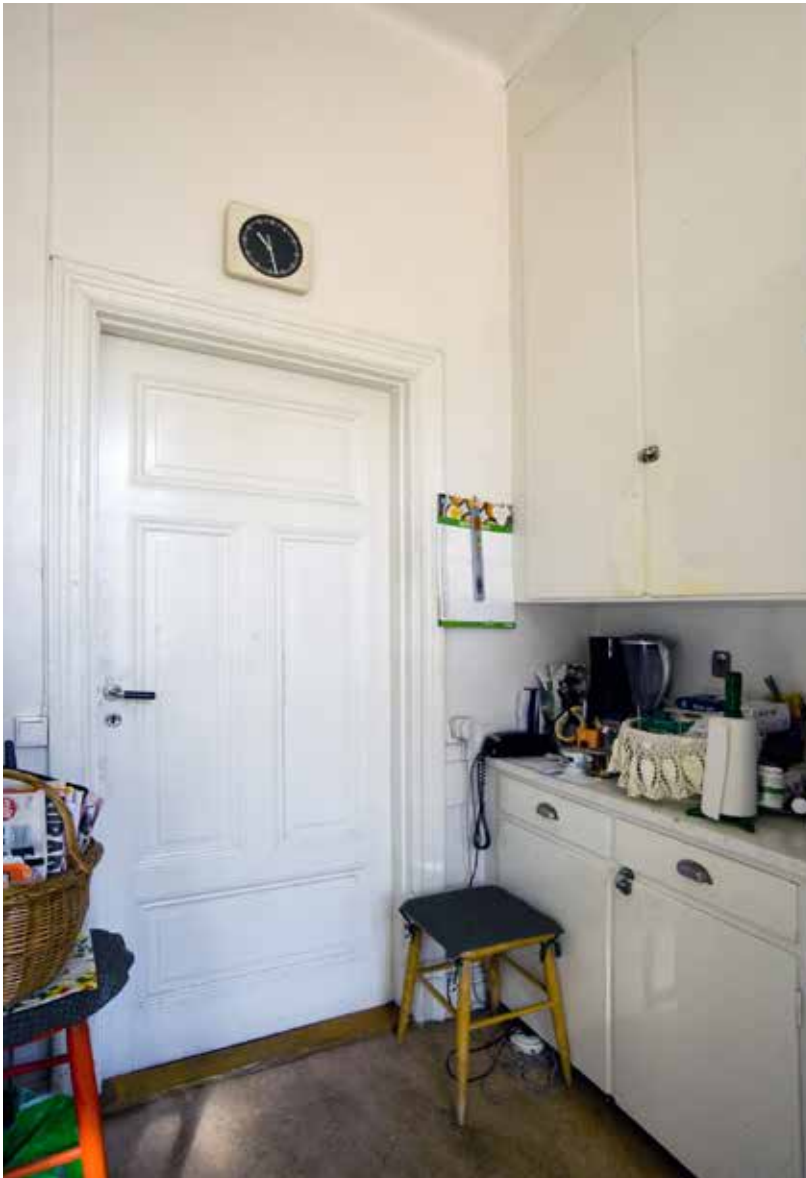
**I KÖKEN FINNS BEVARADE ÄLDRE PLATSBYGGDA KÖKSSKÅP OCH SKAFFERIER. PÅ BILDEN SYNS ÄVEN EN ENKELDÖRR MED FYRA FYLLNINGAR. FOTO. J. MALMBERG.**

Lägenheterna bevarar mycket av den äldre inredningen men präglas även av moderniseringen med bland annat linoleummattor, kök och wc med dusch. I köket finns äldre platsbyggda skåp och skafferi kvar och i övriga rum finns bland annat brädgolv, fot- och fönsterpaneler, kakelugnar och par-samt enkeldörrar med fyllningar och samtida foder. Bevarade är även äldre klädkammare och passage med pärlspontsväggar och tak.

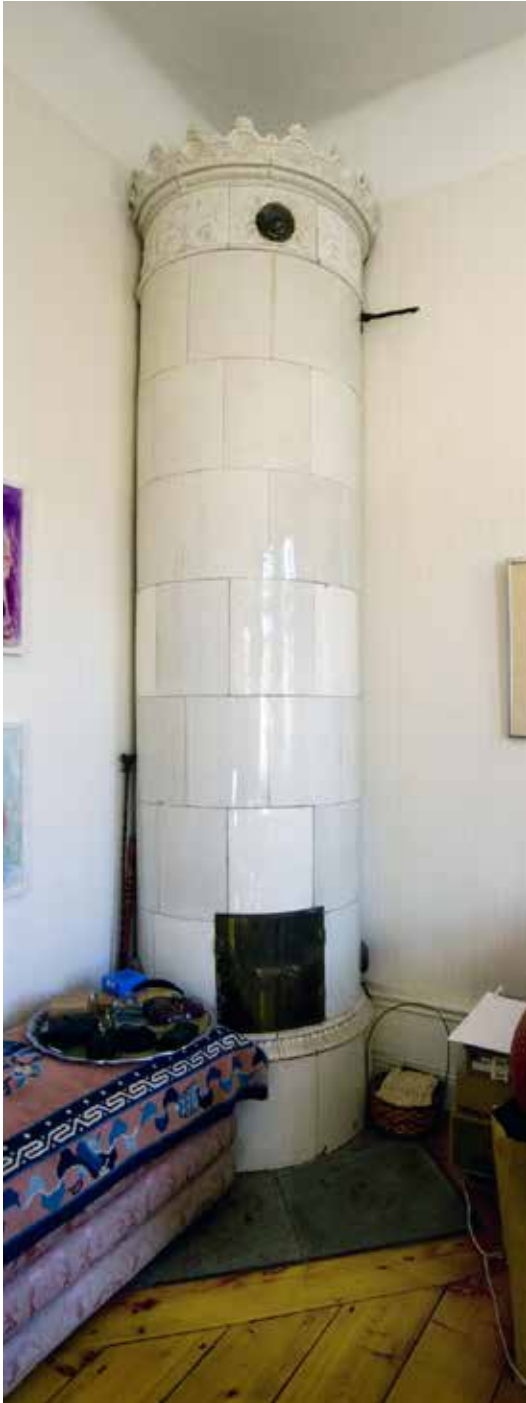
I LÄGENHETERNA FINNS BEVARADE KAKELUGNAR SAMT BRÄDGLV.  
FOTO. J. MALMBERG.
