STADSHOLMEN

# ORMEN STÖRRE 7

Blecktornsgränd 10

SÖDERMALM

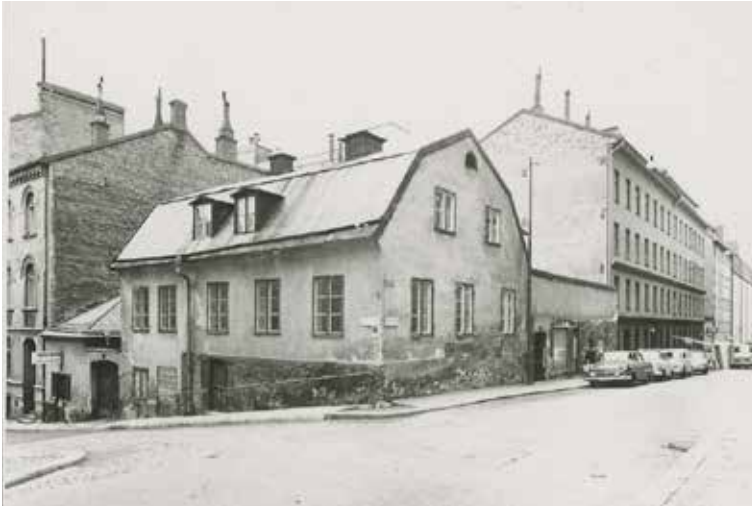
FASTIGHETEN MED DE ÄLDRE GÅRDSHUSEN ÅR 1968. FOTO H.N. SSMF93626.

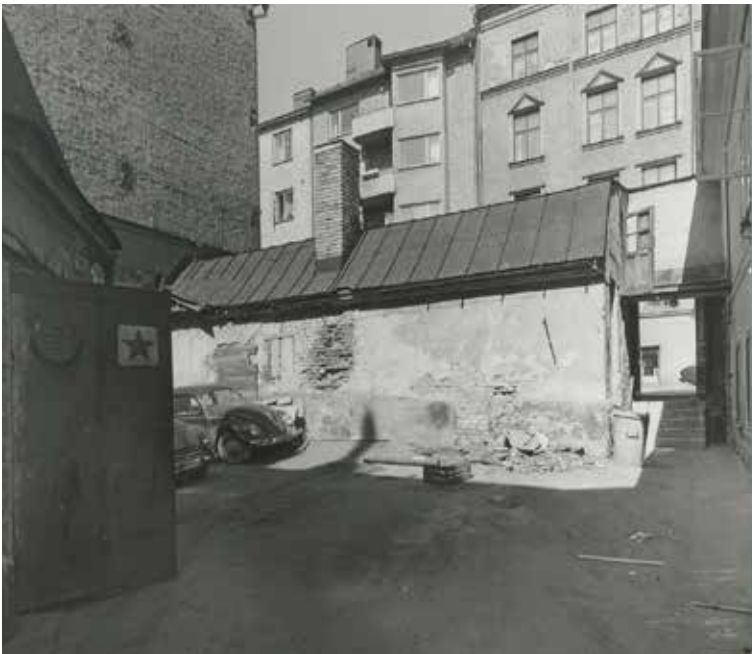
GÅRDSMILJÖN ÅR 1965 INNAN RENOVERINGEN. FOTO: AF PETERSENS. SSMF75394

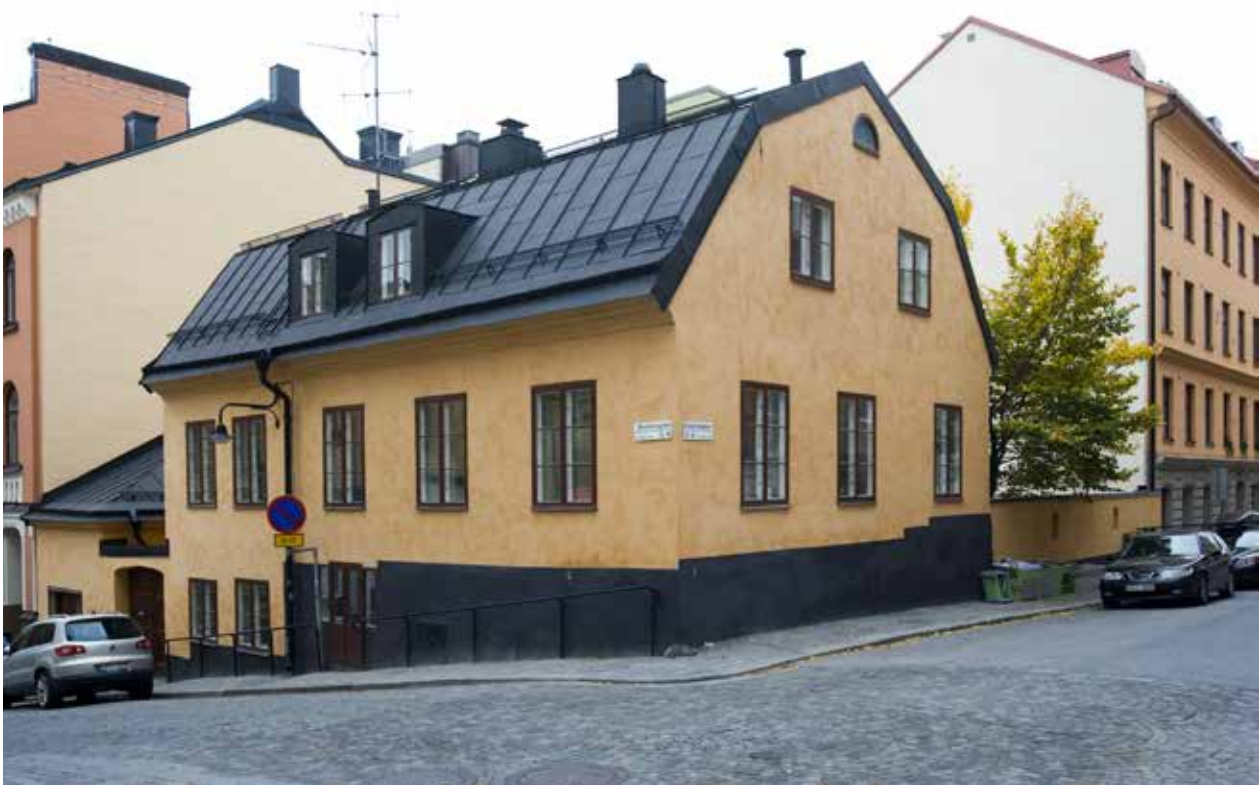
GATHUSET VID KORSNINGEN BRÄNNKYRKAGATAN OCH BLÄCKTORNSGRÄND. FOTO J. MALMBERG.

Huset består av två våningar och inredd vind. Fasaderna är slätputsade i gul kulör med en trappande

putsad sockel längs gatans sluttning. På fasaden finns ankarslut och en järnlucka. Mot taket är en kraftig och profilerad takfot och taket är brutet och lagt med svart plåt samt plåtklädda skorstenar. Fönstren ligger i liv med fasaden och är utformade med en mittpost, två spröjsade bågar samt innanfönster. I gaveln finns ett lunettfönster och i takfallet takkupor. Mot Blecktornsgränd finns en tidigare entré med sidofönster. Alla dörrar och fönster är brunmålade och sattes in vid renoveringen 1980.

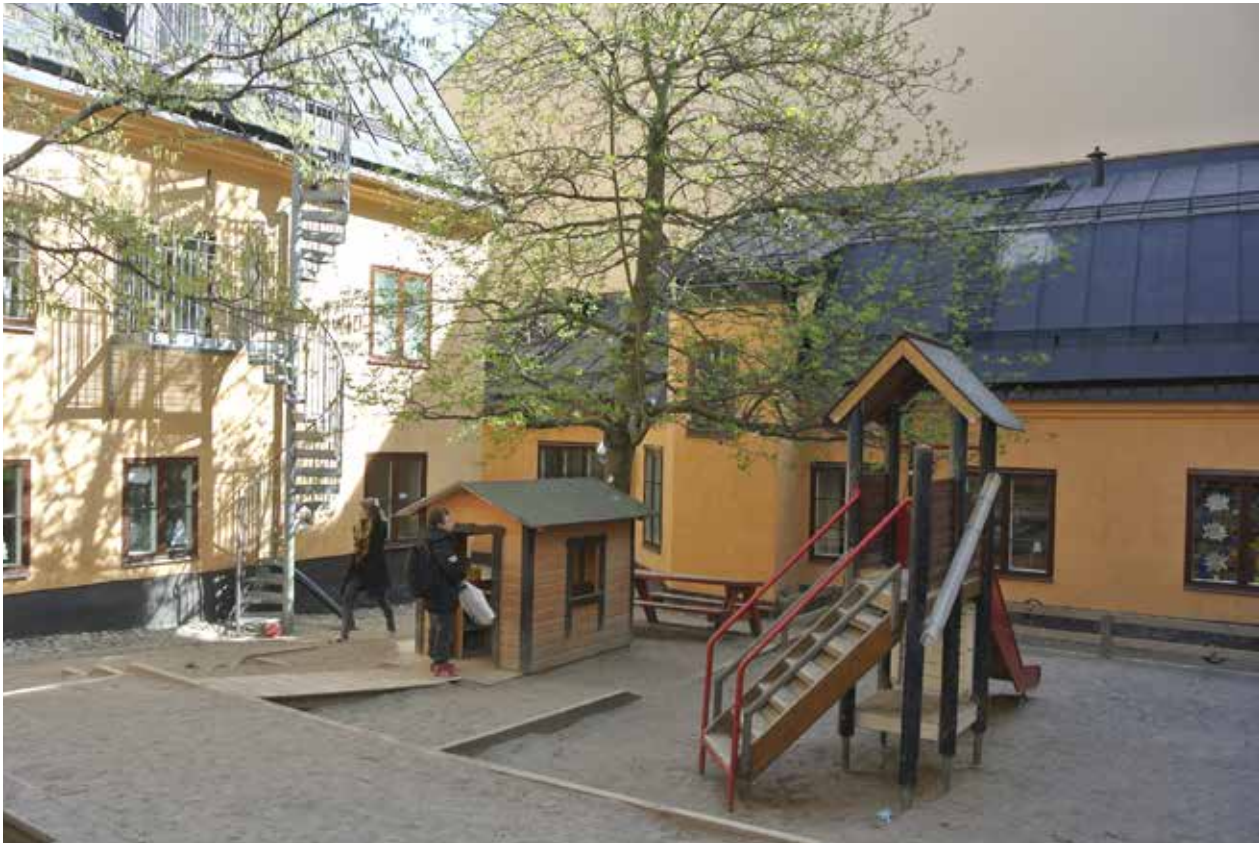
GÅRDSMILJÖ ANPASSAD FÖR FÖRSKOLAN MED GÅRDSHUSET I BAKGRUNDEN. FOTO J. MALMBERG.

Gården är tillgänglig genom en träport mot Blecktornsgränd och omges av en putsad mur. På utsidan av muren vid Brännkyrkagatan finns två bevarade plansteg som vittnar om det äldre gårdshuset på platsen. Den nuvarande porten vid Blecktornsgränd ersatte en äldre port under renoveringen och består av två trädörrar med tre fyllningar. Gården är belagd med sten och har en stor lekyta samt en stor rönn.

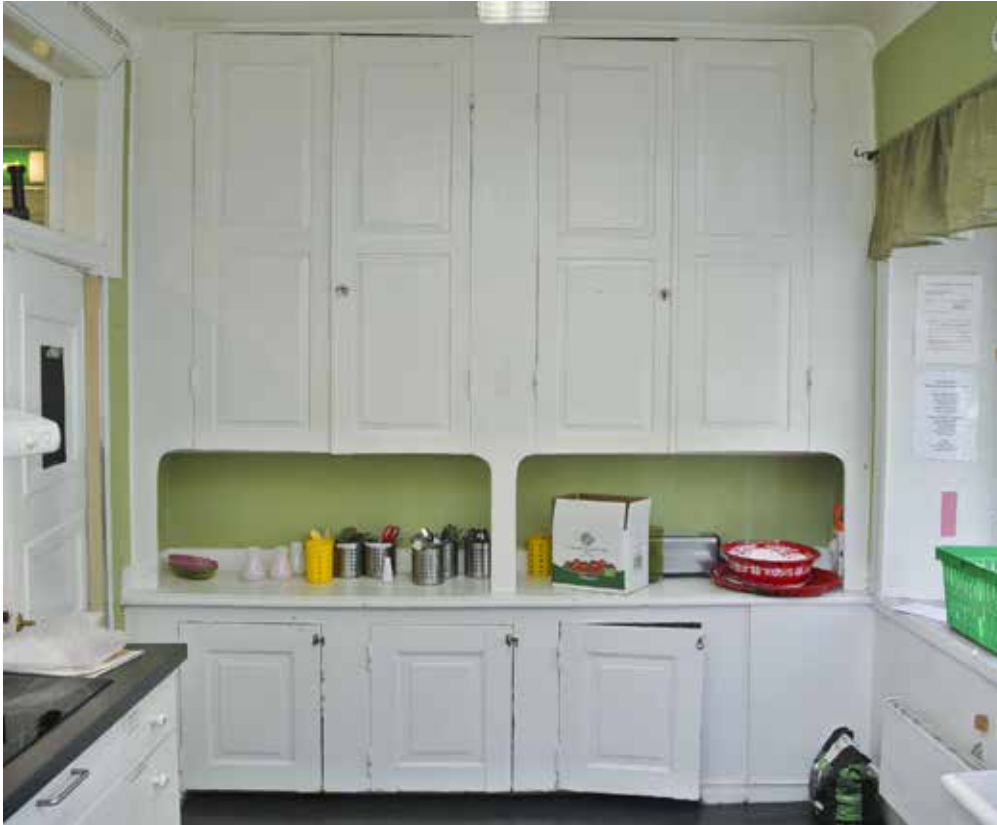
PLATSBYGGT KÖK,  
TROLIGTVIS FRÅN TIDEN  
OMKRING SEKELSKIFTET  
1900. FOTO J. MALMBERG.

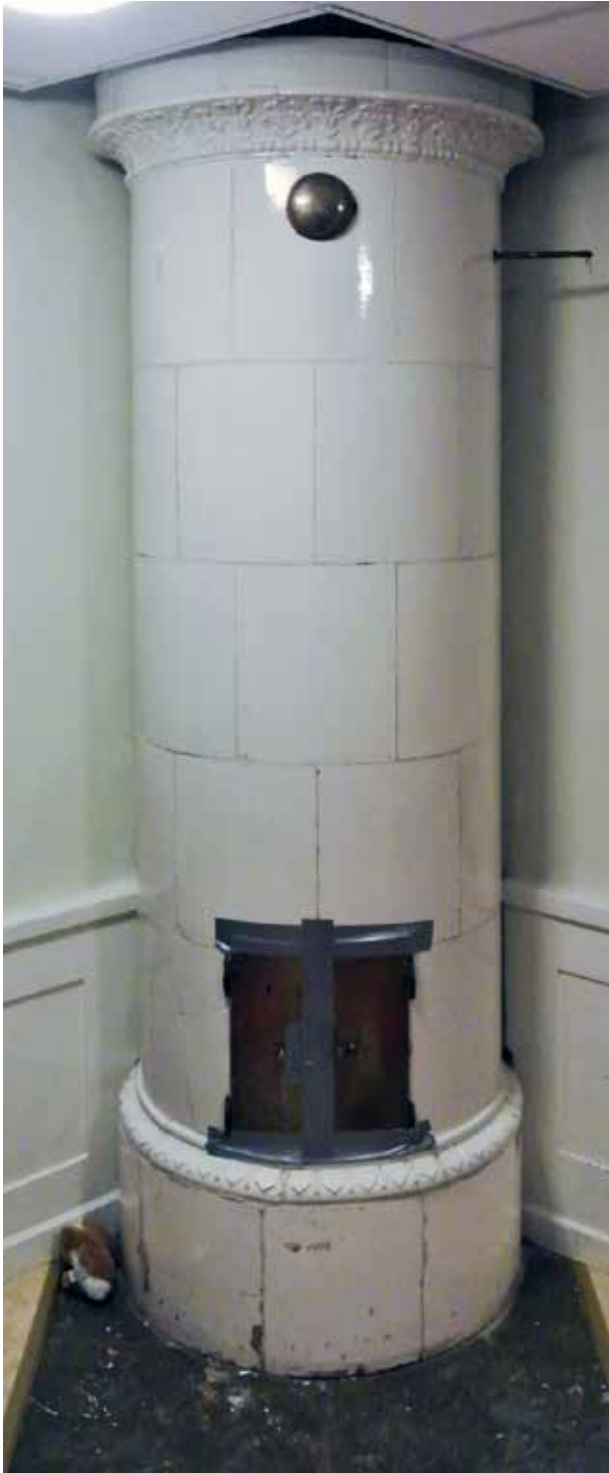
BEVARAD KAKELUGN FRÅN 1800-TALET SAMT BRÖSTNING MED Fyllningar. FOTO J. MALMBERG.

Huset har en ålderdomlig prägel med ursprunglig kalkstenstrappan, kalkstensgolv, djupa fönsternischer och valv i nedre plan. Den andra våningen har bevarade äldre brädgolv, profilerade foder, bröst- och fönsterpanel med fyllningar och takrosett. Här finns även halvfranska dubbeldörrar med tre fyllningar, en enkeldörr med fyra utanpåliggande fyllningar och kök med skänkskåp och äldre bänk, troligtvis från tiden kring sekelskiftet 1900. Den översta våningen inreddes under mitten av 1800-talet och har bevarad bröstning med stenprofil, en kakelugn samt pardörrar och en enkeldörr av rokokotyp. Bortsett från den nämnda inredningen präglas husets ytskikt av renoveringen 1980 med i huvudsak linoleummattor, vävtapeter, socklar, foder och dörrar. Senare snickarier har dock haft ambitioner med profileringar och fyllningsdörrar av äldre karaktär.
