**STADSHOLMEN**

# ORMSALTAREN 9

Klevgränd 1c

### FAKTABLAD

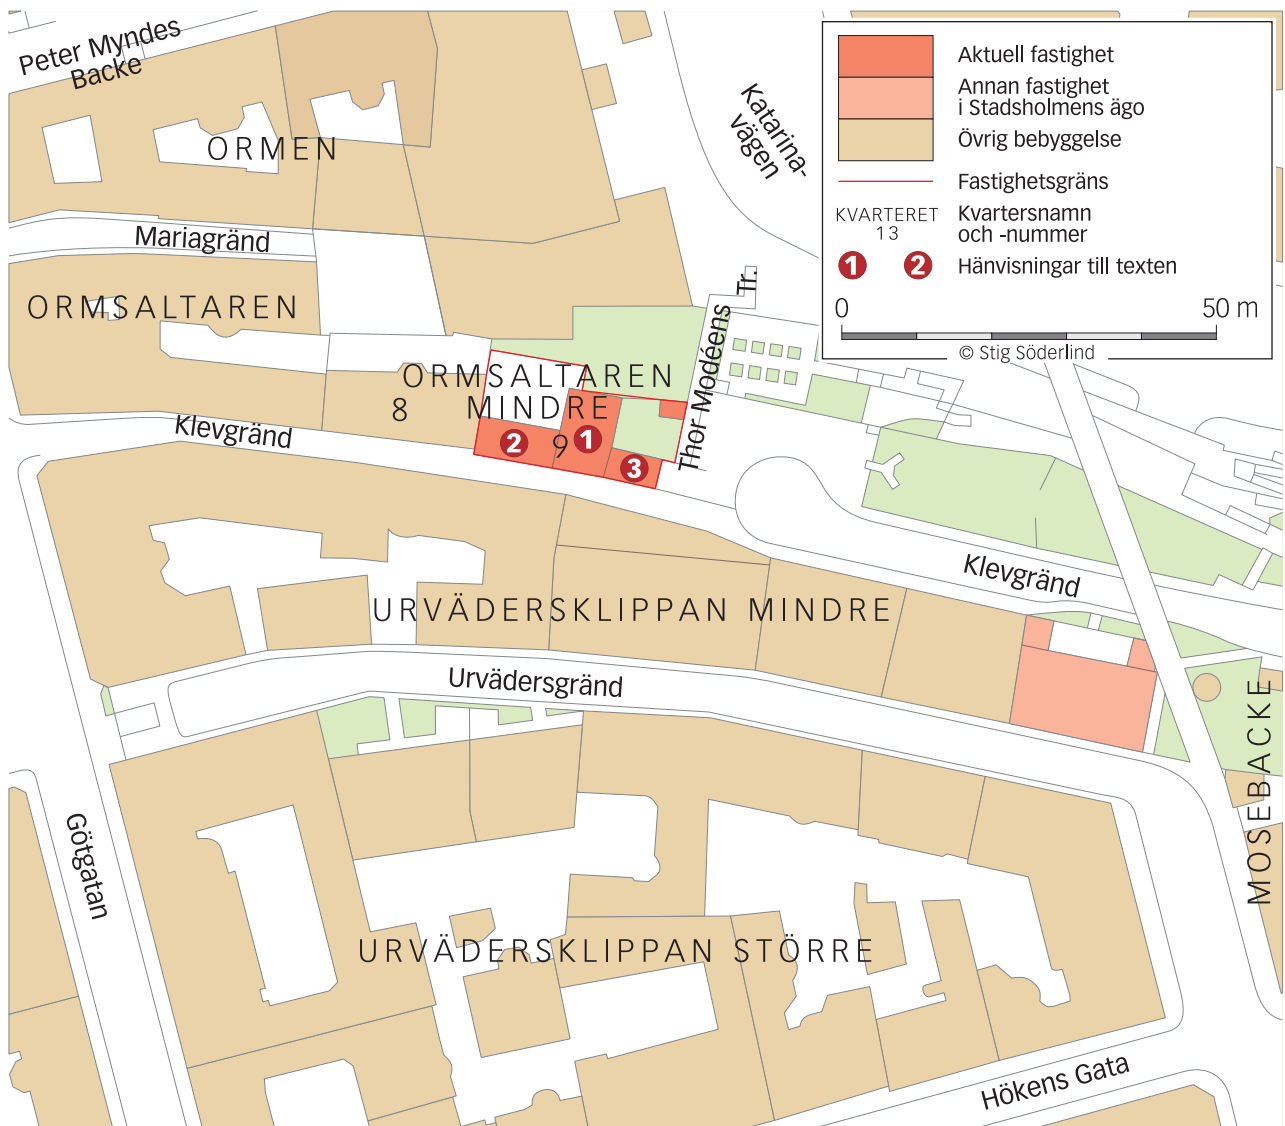
❶ BOSTADSHUSET KLEVGRÄND 1C

❷ UTHUS

❸ UTHUS

Bostadshuset, hus nummer 1 på kartan, står med

Från gården nås uthuset, nummer 2 på kartan, som är putsat med ett pulpettak klätt med enkupigt tegel. Mot gården finns en sentida pardörr av trä med ett ovanfönster. Huset präglas av nya ytskikt med äldre takstolar.

Uthuset, hus nummer 3 på kartan, är putsat mot söder och panelat mot norr med pulpettak av

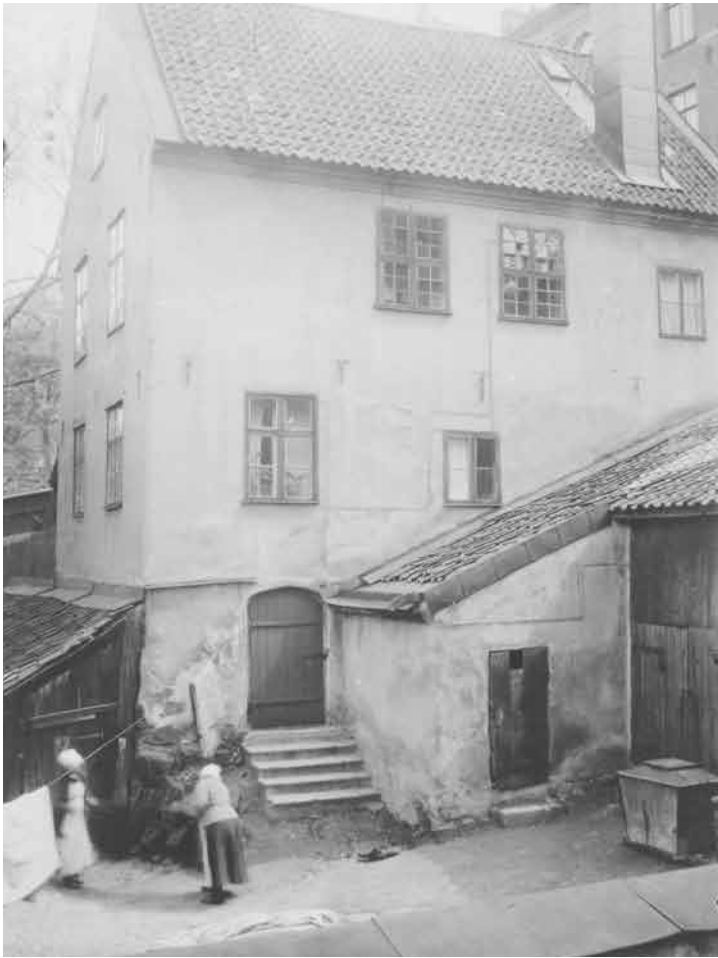
DEN VÄSTRA GÅRDEN NÅGON GÅNG MELLAN  
ÅREN 1906-1935. FOTOGRAF OKÄND. STES211

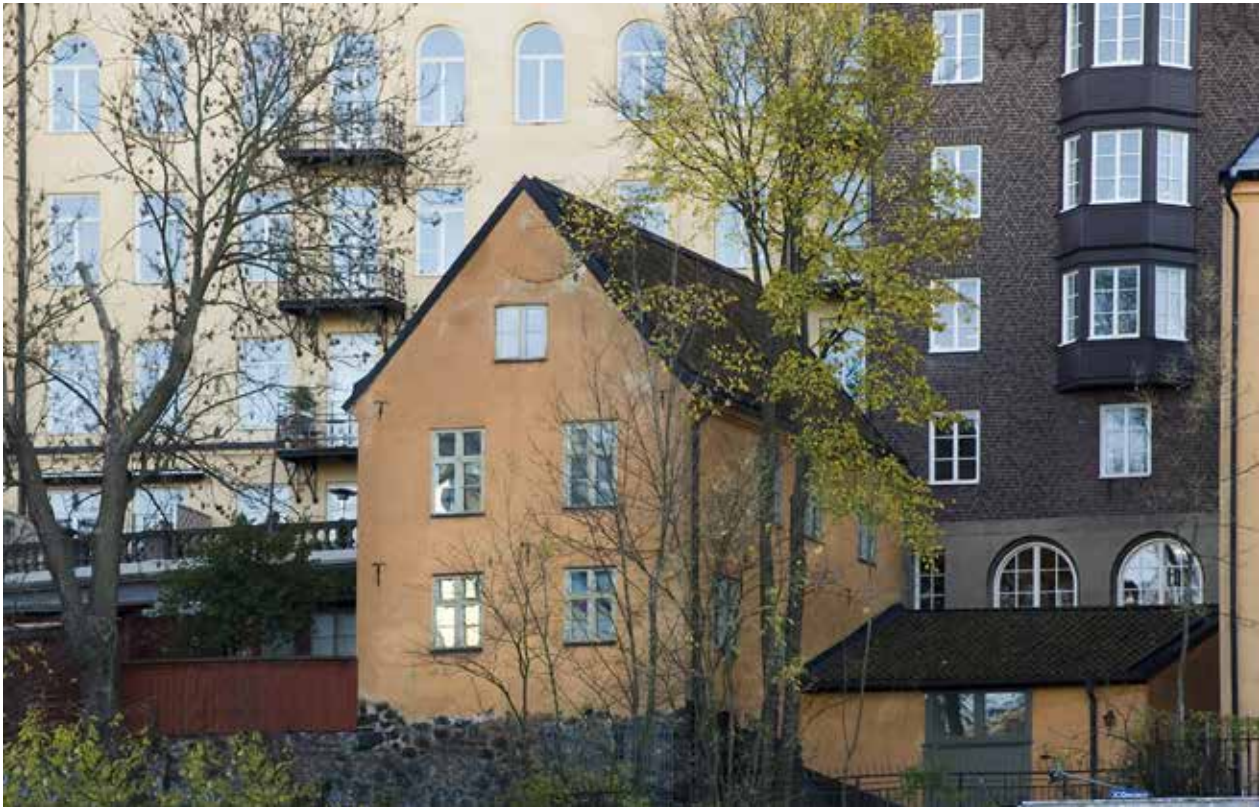
ORMSALTAREN 9 MED SÖDERMALMS ÄLDSTA, ENKLA STENHUS. FOTO J. MALMBERG.

Bostadshuset på Ormsaltaren 9 byggdes troligtvis omkring sekelskiftet 1600. Det är därmed unikt som det enda enklare stenhus bevarat sedan tiden före 1640-talets gatu- och bebyggelse reglering på Södermalm.

Huset är fristående och uppfört med två våningar, källare och vind. De slätputsade fasadernas ankarslut har en utformning som är typisk för tiden omkring sekelskiftet 1600. I fastigheten finns bevarade byggnadsdetaljer från 1700- och 1800-talet. Bland annat dörrar med profilerade foder, träpaneler, stucktak och fönster med tärningskapitäl.

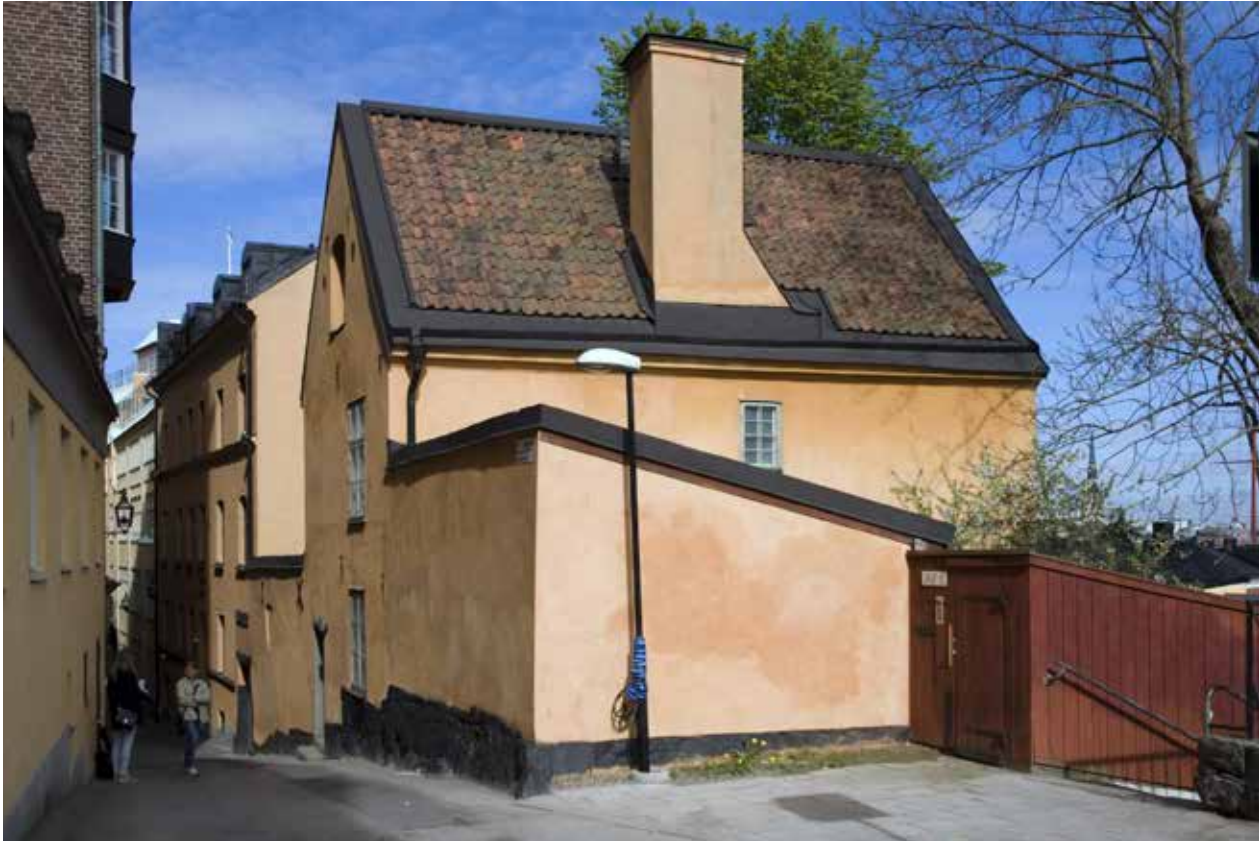
BYGGNADEN STÅR MED DEN SÖDRA GAVELN MOT KLEVGRÄND OCH BILDAR EN MUR TILLSAMMANS MED DE TVÅ UTHUSEN.  
FOTO: J. MALMBERG.

södra gaveln mot Klevgränd. Mot gatan i öster och väster ansluter uthus till byggnaden och tillsammans bildar de en putsad mur med gråstenssockel mot Klevgränd.

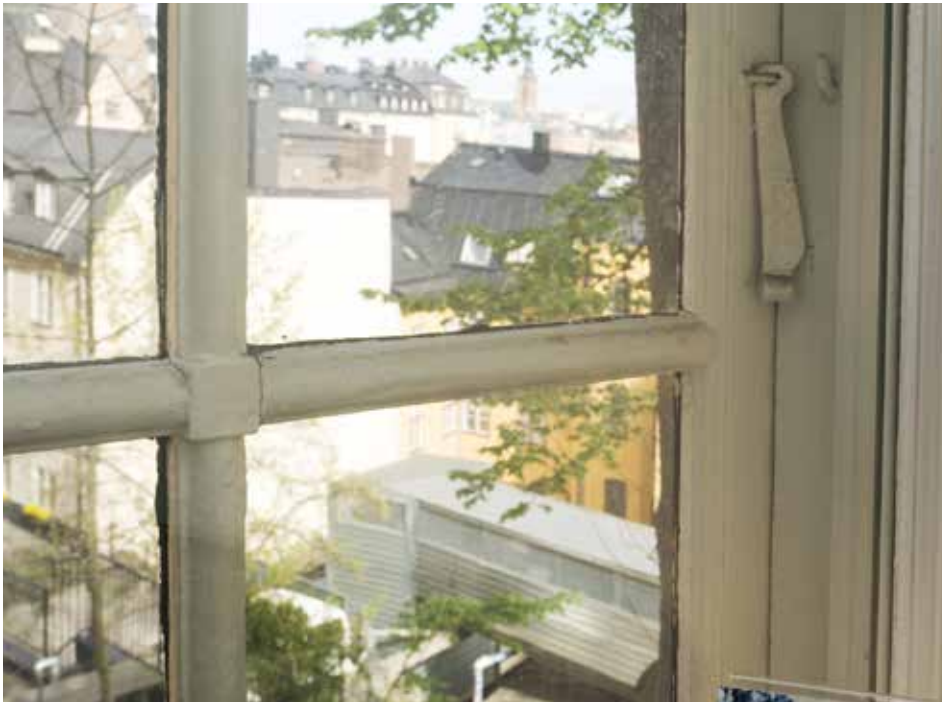
FÖNSTER AV KAROLINSK TYP  
MED SMÄSPRÖJS, TÄRNINGSKAPITÄL, HANDBLÅSTA GLAS  
OCH VINGHASPAR FRÅN  
OMKRING 1700.  
FOTO: J. MALMBERG.

är högt med enkupigt tegel. Fönstren är i liv med fasaden och av varierande karaktär. Till största delen är de rektangulära med innanfönster, mitt- och tvärpost som avdelar till fyra bågar och näbbslag av 1700- och 1800-talstyp. I den västra fasaden finns fönster av karolinsk typ med mitt- och tvärpost och småspröjsade bågar med tärningskapitäl. I det södra gavelkrönet sitter vindsfönstret i en välvd nischöppning omgiven av två runda fönster.

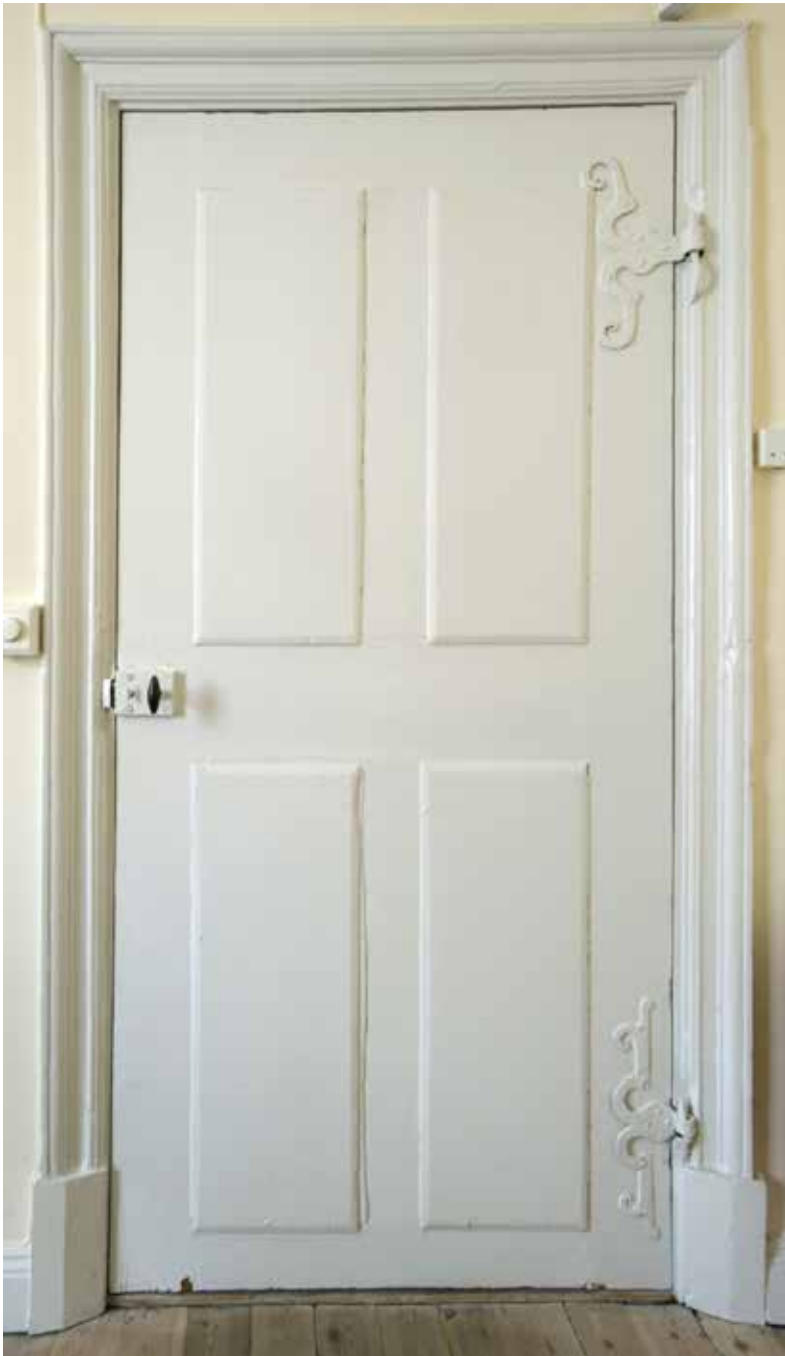
ÄLDRE ENKELDÖRR MED FYRA UTANPÅLIGGANDE Fyllningar och bockhornsbeslag.  
FOTO: J. MALMBERG.

från 1800-talets slut. Kakelugnen flyttades från det nordvästra rummet vid renoveringen 1984. Till rummet är en dörr med fyra utanpåliggande fyllningar och plattgångjärn samt profilerat foder av tidig 1700-talstyp. Av övriga äldre dörrar på våningsplanet finns halvfranska 1700-talsdörrar, både med samtida profilerat foder och slätt foder av barocktyp. Det finns även halvfranska fyllningsdörrar från 1800-talet med varierande foder, bland annat från slutet av 1800-talet.

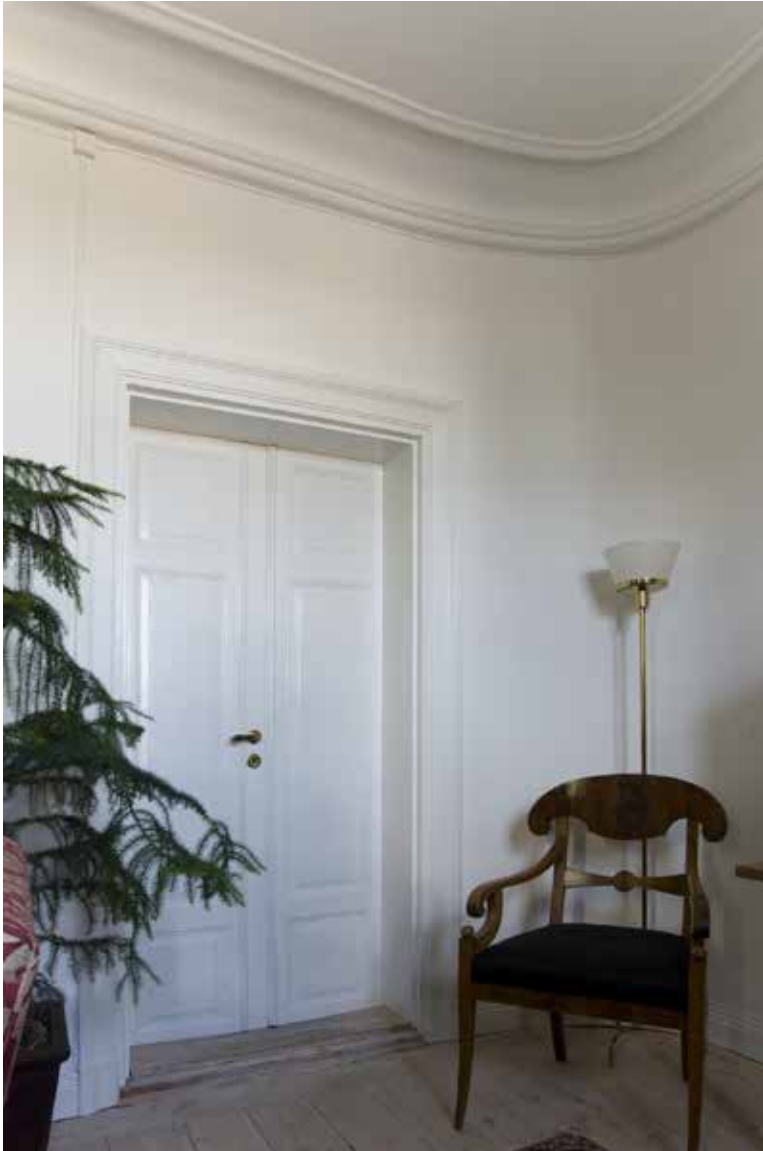
**RUM MED RUNDADE HÖRN OCH BREDA HÅLKÄL MED PROFILERADE STUCKLISTER MOT VÄGG OCH TAK. PARDÖRR MED Fyllningar från 1800-TALET. FOTO: J. MALMBERG**

talet med samtida foder och franska gångjärn. I salen mot norr finns ett trägolv, väggar med rokokomäsigt rundade hörn mot väster och brett hålkärl med profilerade stucklister mot vägg och tak. Fönstren har halvfransk panel. I rummet finns en kakelugn, deponerad av Stadsmuseet 1983. I ett rum mot sydöst finns golv av smalare furubränder, stucklist och bröstpanel med stenprofil under fönster. Här finns en dörr med fyra utanpåliggande fyllningar, bockhornsbeslag och profilerat foder med vulster samt en halvfransk dörr. I rummet står en vit rund kakelugn med jugendfris.
