# ÖSTERGÖTLAND 10

Sankt Paulsgatan 11

SÖDERMALM

### FAKTABLAD

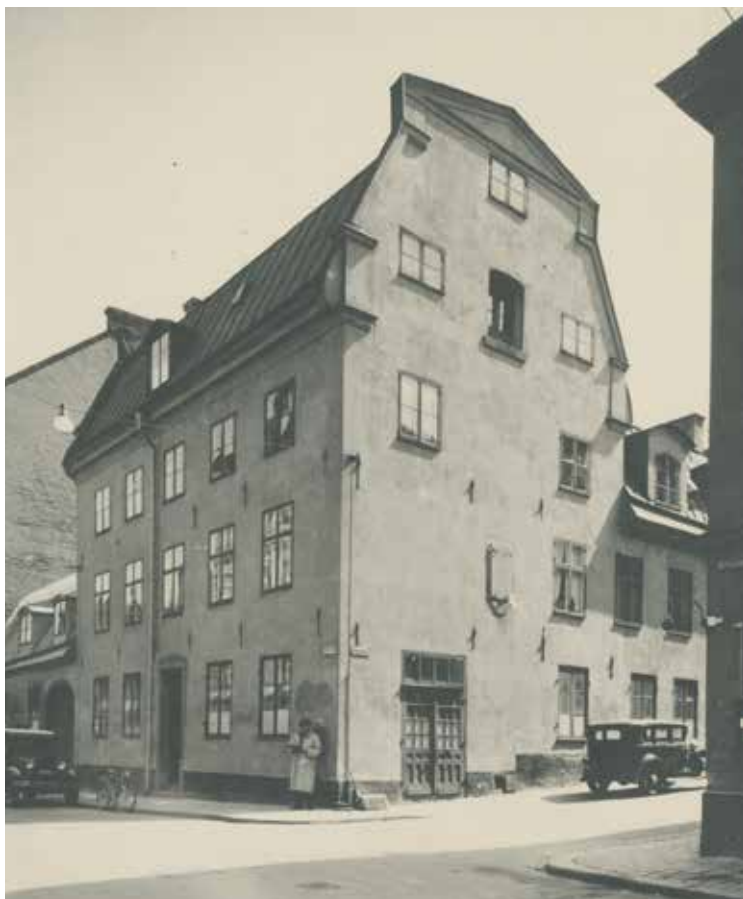
HUVUDBYGGNADEN VID 1900-TALET'S BÖRJAN. OKÄND FOTOGRAF. NEGATIVNUMMER SAKNAS. STOCKHOLMS STADSMUSEUMS ARKIV.

Huvudbygganden i hörnet St Paulsgatan / Ragvaldsgatan har samma volym som vid uppförandet omkring år 1670. Tomtens bebyggelse som helhet utgör en av stadens mer välbevarade 1700-talsgårdar, där förutom huvudbyggnaden flera lägre hus omgärdar en stensatt gård.

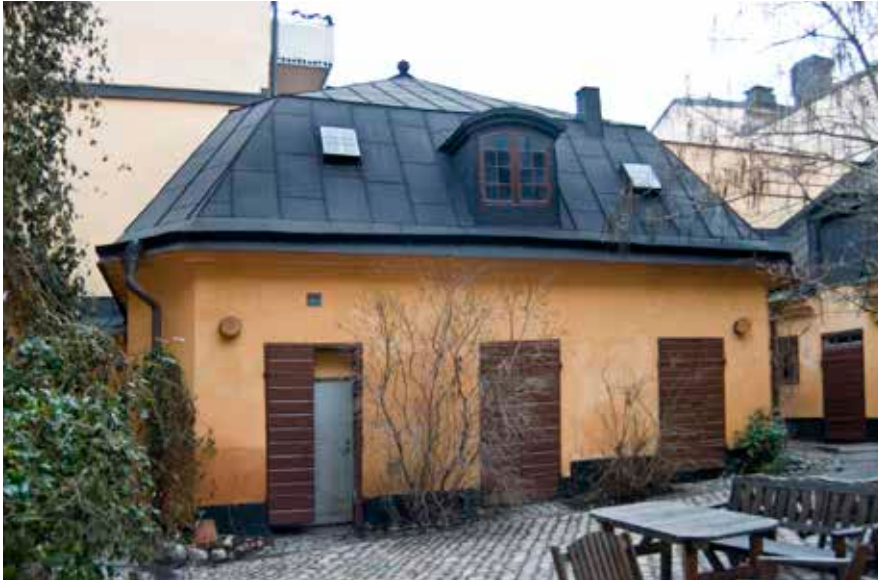
DET ÖSTRA GÅRDSHUSET HAR  
ETT BRUTET, VALMAT TAK MED EN  
DEKORATIV KULA HÖGST UPP.  
FOTO: J. MALMBERG

Byggnaden är en våning hög med slätputsad fasad och brutet, valmat tak som överst har en dekorativ kula. Dörrarna är klädda med liggande panel och har bandgångjärn. En trätrappa leder till den oinredda vinden med ursprunglig takkonstruktion. Här förvaras flera äldre dörrblad. Vinden har ett fönster av 1700-talstyp.

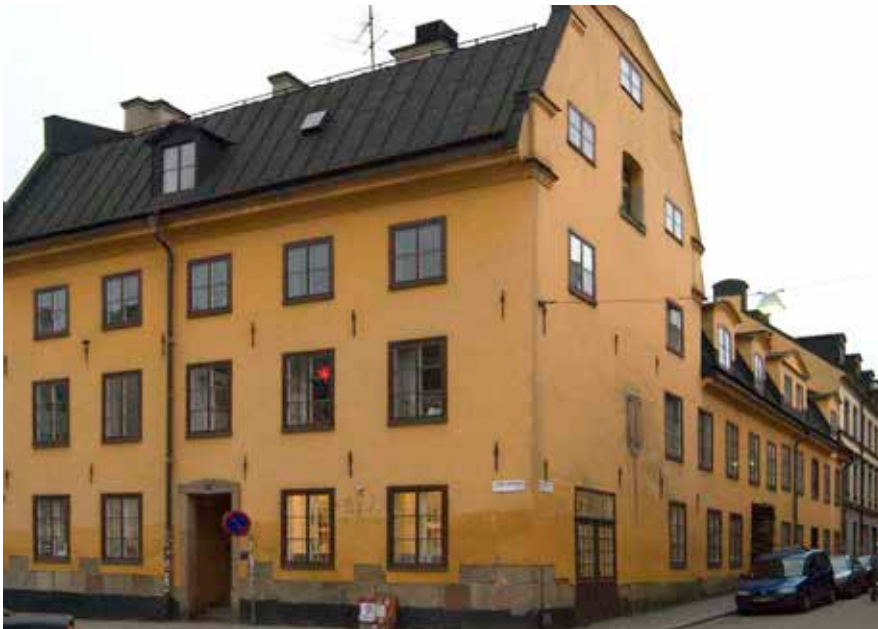
HUVUDBYGGNADEN I HÖRNET  
RAGVALDSGATAN /ST PAULSGATAN.  
FOTO: J. MALMBERG.

Huvudbyggnaden i hörnet Sankt Paulsgatan/Ragvaldsgatan är tre våningar hög med brutet, plåtklätt tak. I den västra gaveln finns en större öppning för vinschning till den nedre, delvis inredda vinden. Sockeln är av kalksten och fasaderna slätputsade

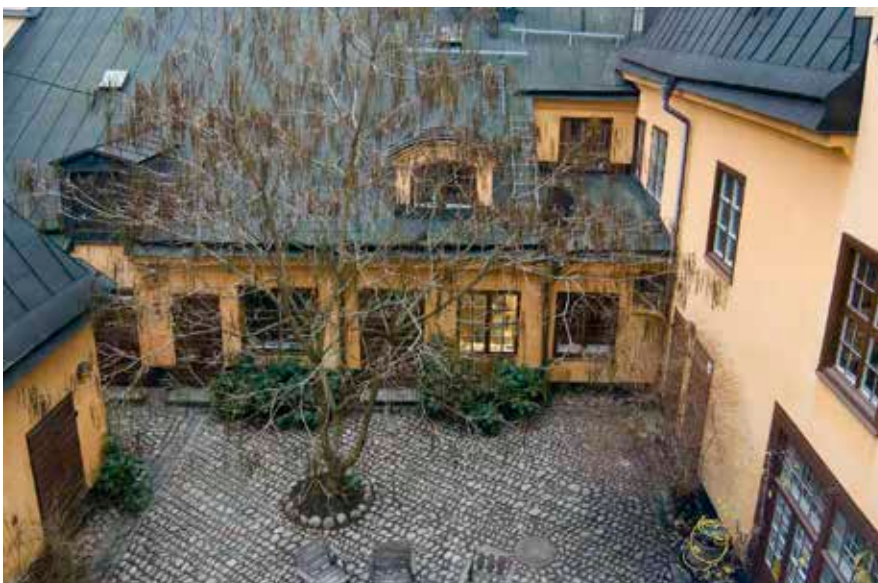
GÅRDEN SEDD MOT DET SÖDRA  
GÅRDSHUSET MED STALLET.  
FOTO: J. MALMBERG.

Byggnaden är en våning hög med slätputsad fasad och enkelt takfall. Exteriören bevarar en stor del av sin karaktär sedan uppförandet på 1750-talet men fönster och dörrar har bytts. I byggnaden har stallinredningen bevarats intakt med spiltor, foderhäckar och hövind.

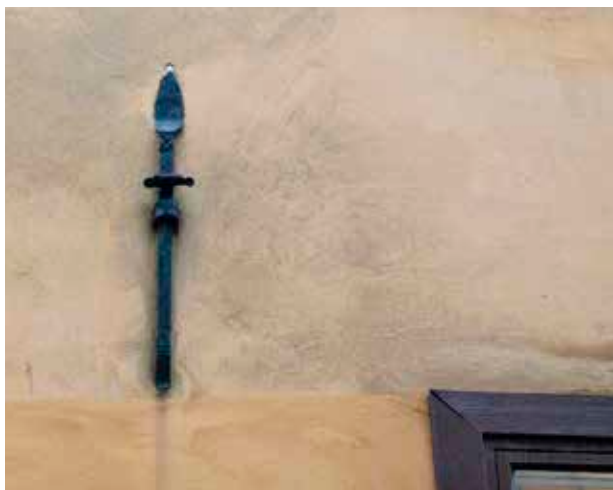
HUVUDBYGGNADENS FASADER HAR SYNLIGA ANKARSLUTAR MED BLADFORMAD AVSLUTNING. FOTO: J. MALMBERG.

med synliga ankarslutar, vilket talar för att byggnaden från början inte var avsedd att putsas. Mot gården bildas bokstäverna M D av ankarslutar, förmodligen början på ett årtal med romerska siffror. Byggnaden bevarar mycket av 1600-talets karaktär med sin rektangulära volym med höga, dekorativa gavlar. Portalen med sin pardörr är från 1700-talets mitt. Från gården leder en äldre, smidd järndörr till källarna.

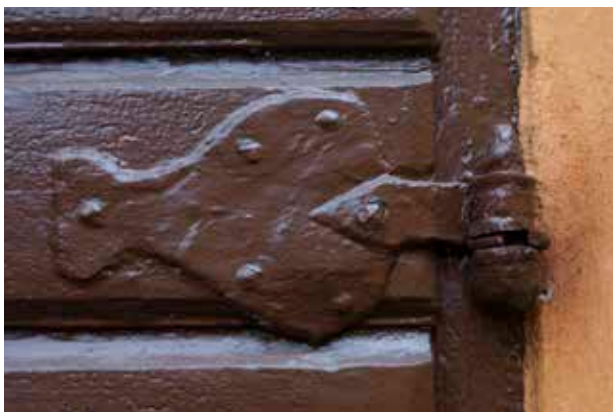
PLATTGÅNGJÄRN FRÅN 1700-TALET, DÖRR I PORTGÅNGEN. FOTO: J. MALMBERG.

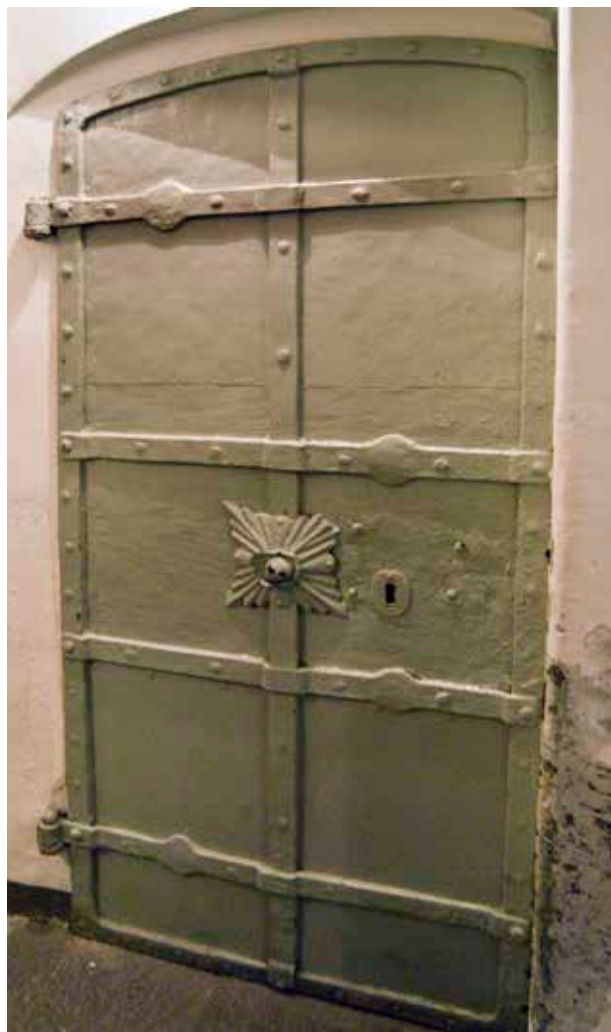
ÄLDRE, SMIDD JÄRNDÖRR TILL KÄLLAREN FRÅN PORTGÅNGEN. FOTO: J. MALMBERG.

En kryssvälvd portgång sträcker sig genom huset till trapploppet i flygeln vid Ragvaldsgatan. Dörröppningarna från portgången till rummen i bottenvåningen har dörrblad, dörrfoder och gångjärn från 1700- och 1800-talet. Till källaren leder en äldre, smidd järndörr.

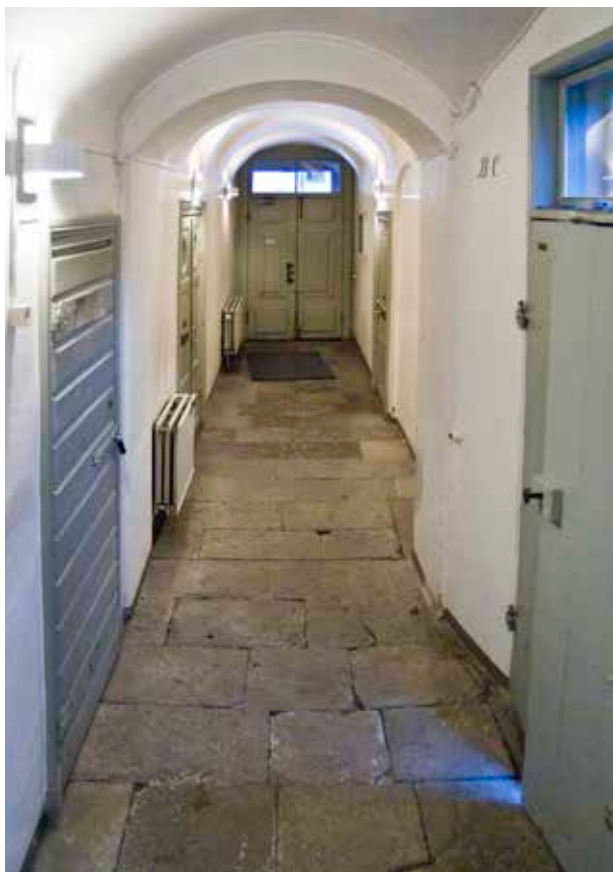
DEN KRYSSVÄLVDA PORTGÅNGEN SEDD FRÅN GÅRDEN MOT GATAN. NÄRMAST TILL VÄNSTER I BILD LÅG TIDIGARE DET ÄLDRE TRAPPLOPPET INOM HUVUDBYGGNADEN.  
FOTO: J. MALMBERG.

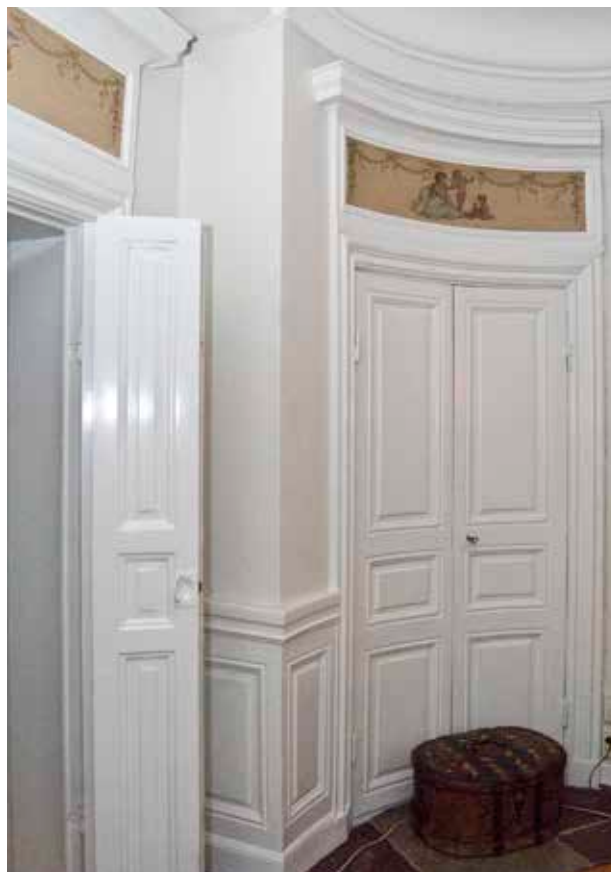
HUVUDBYGGNADENS SAL PÅ VÅNING 1 TRAPPA MED RUNDDE HÖRN MOT RAGVALDSGATAN. GOLVET HAR EN FRIS AV KALKSTEN OCH TRÄGOLV FRÅN 1700-TALET. RUMMET FICK DELVIS NY INREDNING PÅ 1870-TALET, TILL EXEMPEL DE DÖRRAR SOM SYNS PÅ BILDEN OCH MÅLADE DÖRRÖVERSTYCKEN.  
FOTO: J. MALMBERG.

I flera av bostadsrummen finns rokokoinredning från 1757-1759 i form av bland annat dörrblad och dörrfoder, bröstningspaneler med nupna hörn, taklister och trägolv samt i salen på våning 1 trappa trägolv med en fris av kalksten. Det finns också en gustaviansk kakelugn från seklets senare del. I övrigt är de flesta kakelugnarna från sent 1800-tal då även takrosetter tillkom liksom nya, målade dörröverstycken i salen på våning 1 trappa.

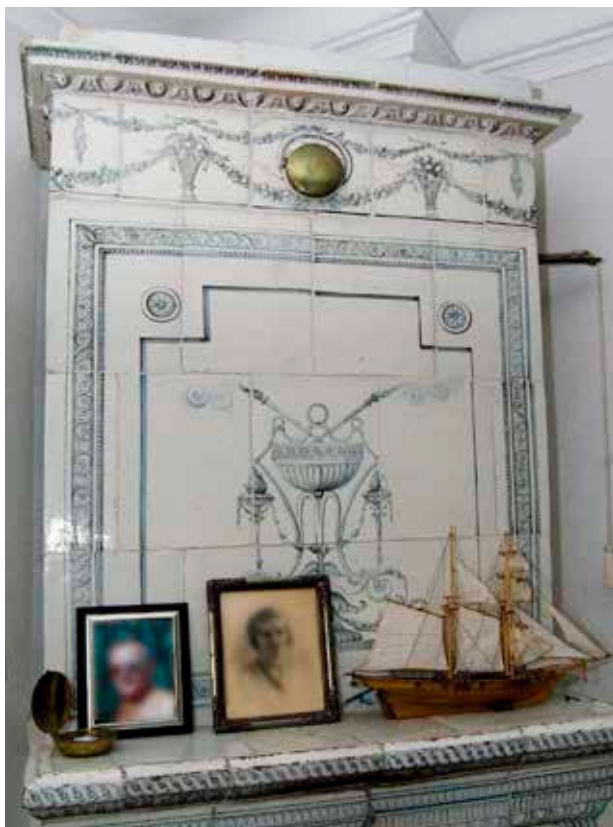
KAKELUGN FRÅN 1700-TALET. FOTO: J. MALMBERG.

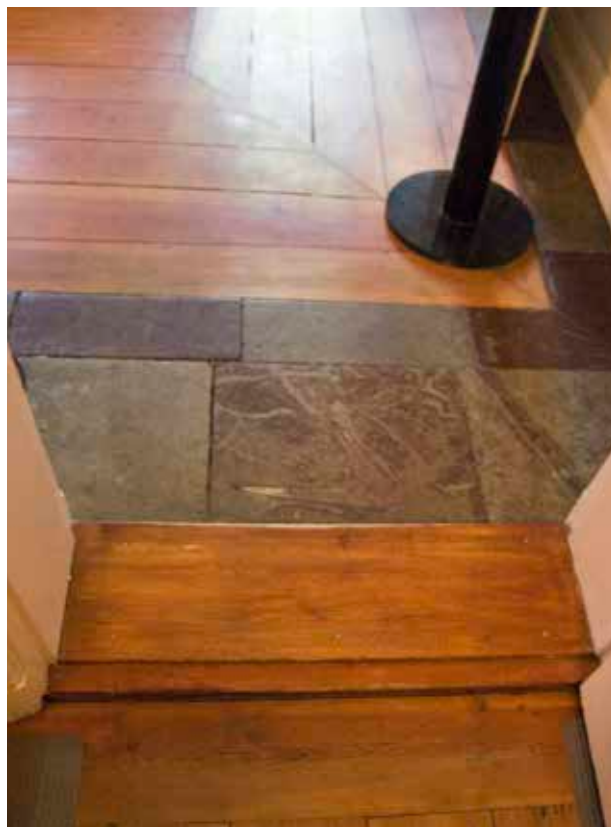
DETALJ AV TRÄGOLV MED KALKSTENSFRIS. FOTO: J. MALMBERG.

Bostadsrummen inreddes i tidens stil, rokokon. Rummen fick nya fönster- och dörrsnickerier, målade väggfält och dörröverstycken samt flera nya, blåvita kakelugnar. Salen på våning en trappa fick en rundad form mot Ragvaldsgatan och trägolv med kalkstensfris. På huvudbyggnadens vind inreddes enklare rum. På gården omnämns enstensatt brunn.

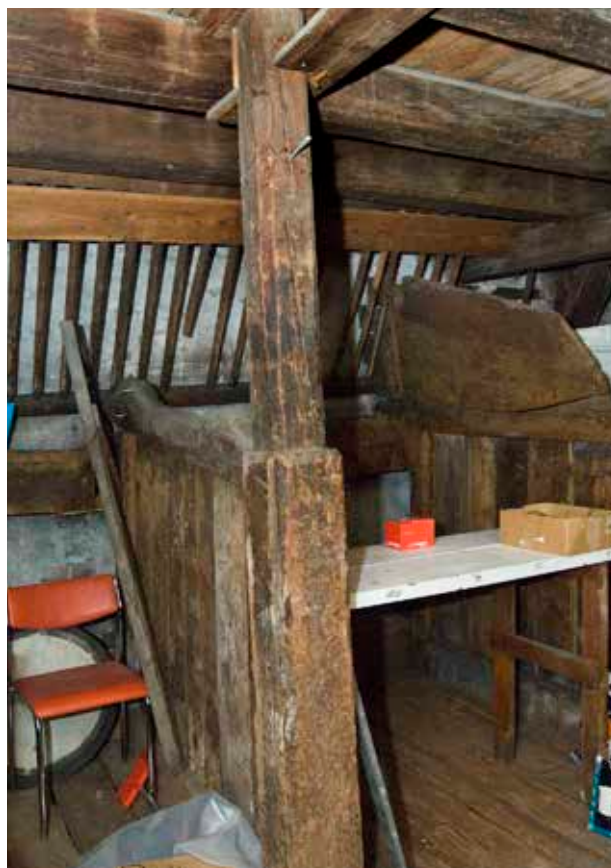
INTERIÖR FRÅN STALLET, MED SPILTOR. FOTO: J. MALMBERG.
