STADSHOLMEN

ÖSTERGÖTLAND 25

Ragvaldsgatan 19

FAKTABLAD

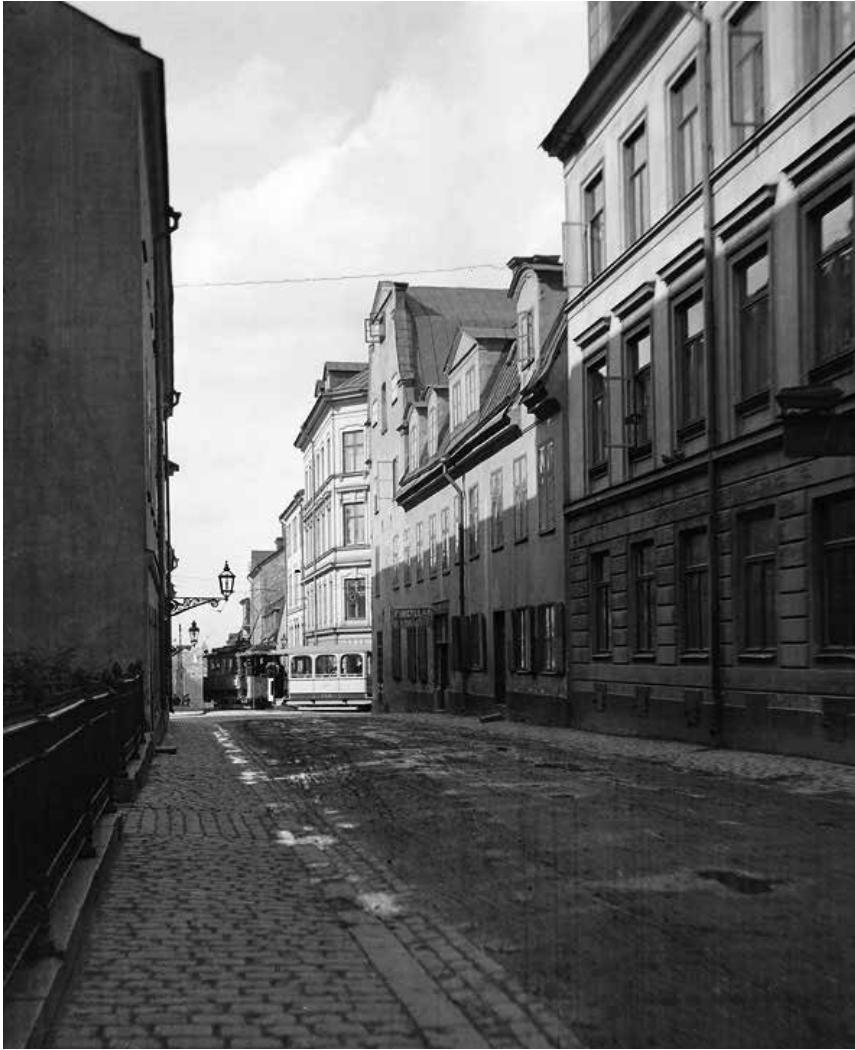
RAGVALDSGATAN OMKRING SEKELSKIFTET 1900. TILL HÖGER SYNS NR 19 MED URSPRUNGLIG FASADDEKOR OCH FÖNSTER. OKÄND FOTOGRAF. SSMF0037405.

Ett äldre fotografi från tidigt 1900-tal vittnar om att gathuset uppfördes med tidstypiska nyrenässansfasader med rusticerad sockelvåning. Fönstren hade en mitt- och tvärpost som avdelade till tre bågar.

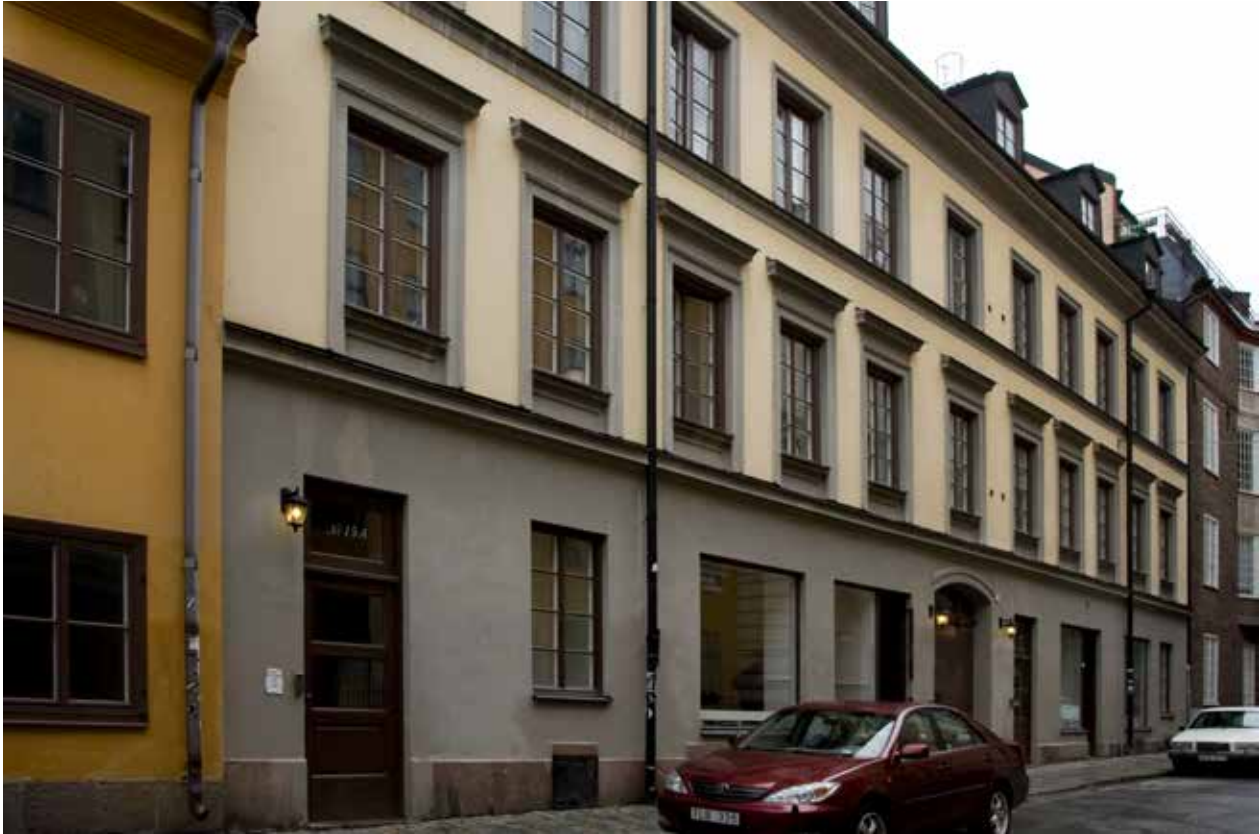
GATHUSETS FASAD MOT RAGVALDSGATAN. FOTO: J. MALMBERG.

Huvudbyggnaden vid gatan är tre våningar hög med inredd vind. Sockeln är av kalksten och fasaderna slätputsade med horisontella profilerade lister som avdelar våningarna. Takfoten är kraftig och profilerad under ett brutet, plåttäckt sadeltak med fönsterkupor och skorstenar. Den andra våningens fönsteröppningar har rikare utsmyckning än övriga med kraftiga och putsade fönsteromfattningar. Fönstren är rektangulära med två spröjsade och inåtgående bågar, sannolikt från 1920-talet. I bottenvåningen mot gatan finns skyltfönster, några med intillsittande entrédörrar. De två trapphusentréerna utgörs av trädörrar med tre fyllningar varav de två övre är av glas samt ett ovanfönster.

Från gatan går en körport genom huset till gården. Porten är centralt placerad i en välvd öppning med enkel putsdekor ovan. Parporten är en ursprunglig fyllningsdörr av trä men täckt av skivor mot gatan. På en tvärpost finns en dekorativ slinga och överst är det äldre ovanfönstret bevarat. I körporten sitter de två äldre entréerna med smala fyrfyllningsdörrar och samtida foder.

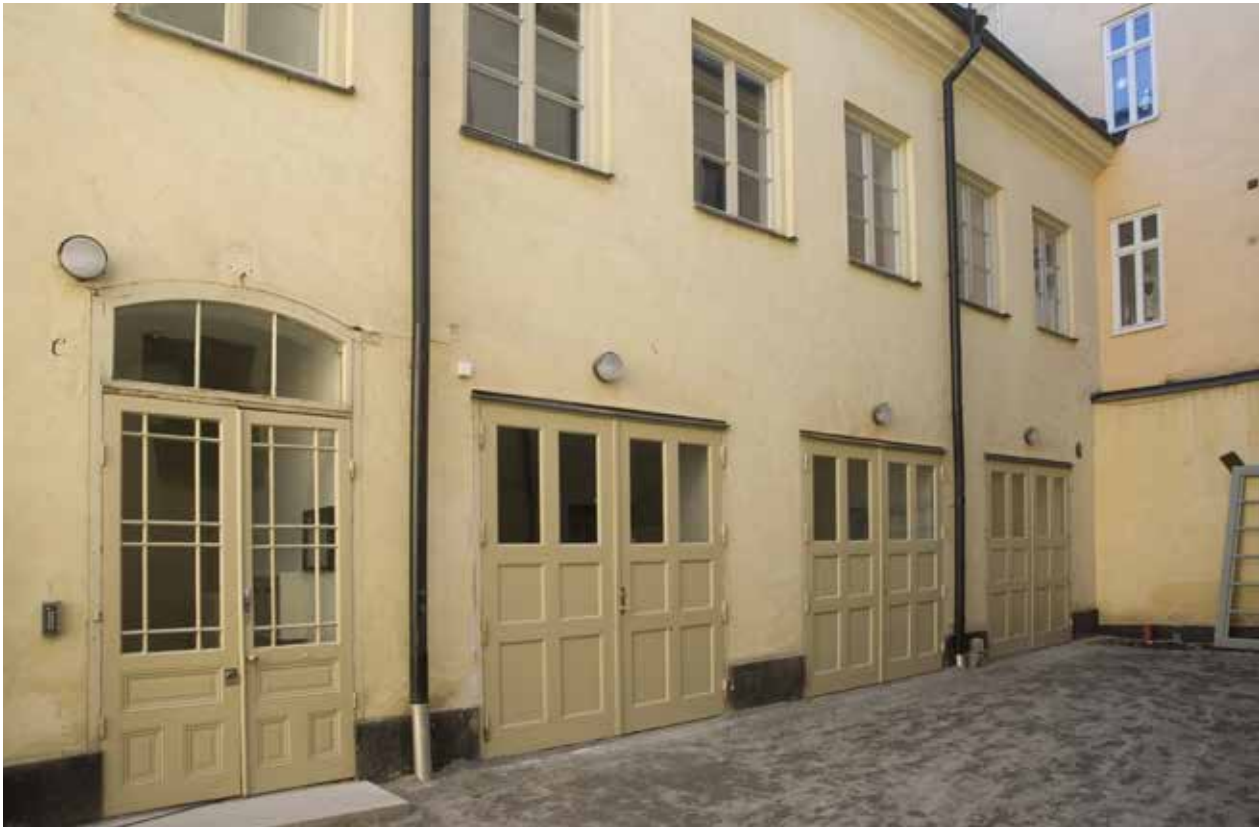
GÅRDSHUSETS FASAD MED TRE PORTAR SAMT ENTRÉ TILL TRAPPHUSET. FOTO: J. MALMBERG.

Gårdshuset är uppfört i två våningar. Sockeln är putsad i svart kulör och fasaderna är slätputsade.

Taket är lagt med plåt, det har en profilerad takfot och takkupor mot väster. Fönstren har en mittpost och två spröjsade bågar. I bottenvåningen finns tre parportar med fyllningar varav glas i de övre. Trapphusporten sitter i en välvd öppning med två dekorativa dörrblad med profilerade fyllningar och spröjsade fönster, sannolikt från 1920-talet. Överst ett välvt ovanfönster. Trapphuset har ett ursprungligt kalkstensgolv och kalkstenstrappa. Dörrarna är fyrfyllningsdörrar av trä. Mot vinden och källaren finns svartmålad järndörr.

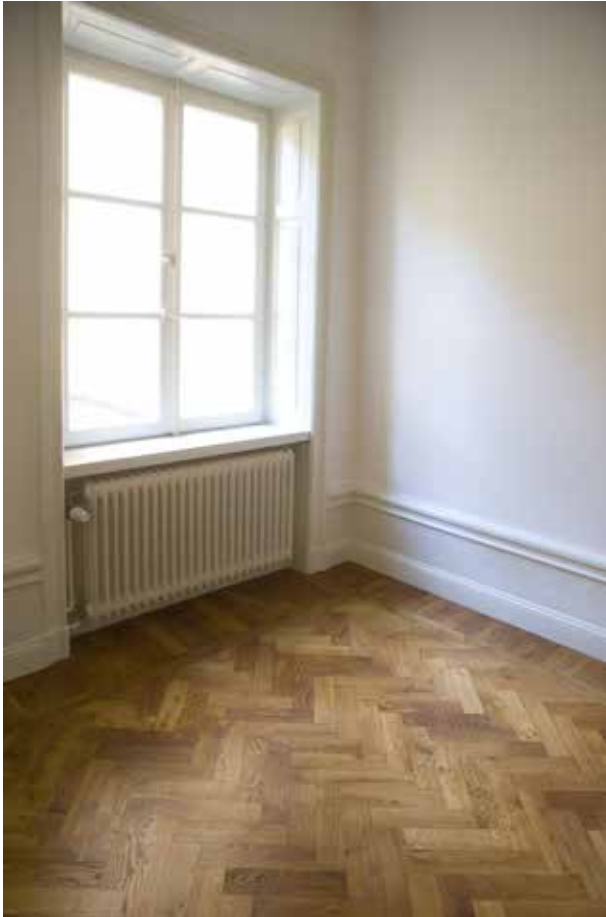
LÄGENHETERNA BEVARAR ÄLDRE FÖNSTER- OCH FOTPANELER FRÅN 1800-TALET. VID RENOVERINGEN UNDER 1920-TALET LADES PARKETTGOLV OCH DE SPRÖJSADE FÖNSTREN SATTES IN. FOTO: J. MALMBERG.

Invändigt präglas interiören av 1920-talets renovering. Framförallt trapphusen som byggdes med cementmosaikgolv med en svart fris längs väggarna. Mellan entréhallen och trapphallen finns pardörrar med fyra glasparter. Lägenhetsdörrarna är av varierande karaktär, både par- och enkeldörrar. Alla är fyllningsdörrar varav några med glasade fyllningar. Dörrfoder och socklar är profilerade och ledstången rund av trä. Lägenheterna har ursprungliga fot- och fönsterpaneler, fyrfyllningsdörrar med foder och parkettgolv från 1920-talet. Kök och wc är moderna från 2009-2010.

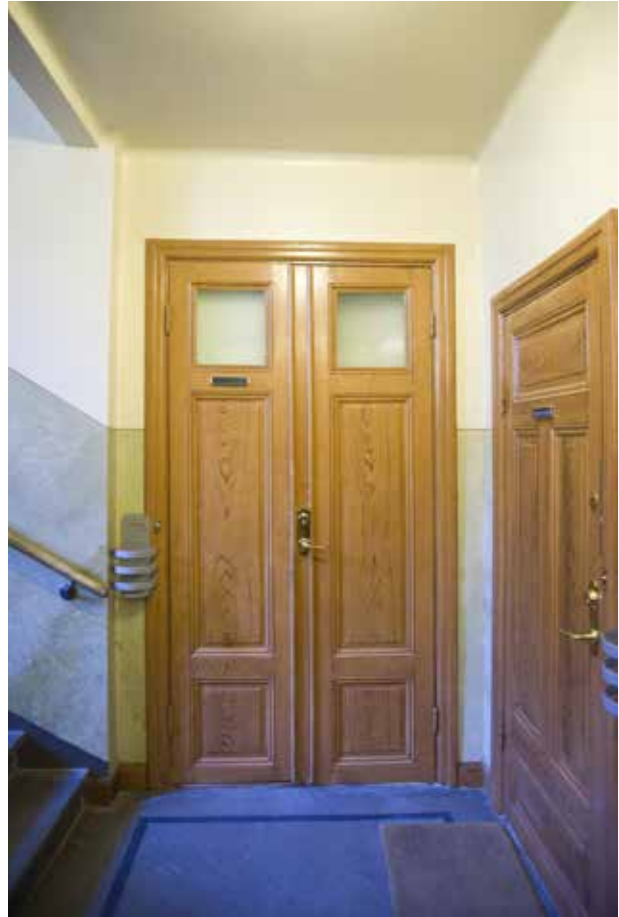
TRAPPHUSET HAR ETT CEMENTMOSAIKGOLV SAMT ÄLDRE HALVFRANSKA Fyllningsdörrar till lägenheterna. FOTO: J. MALMBERG

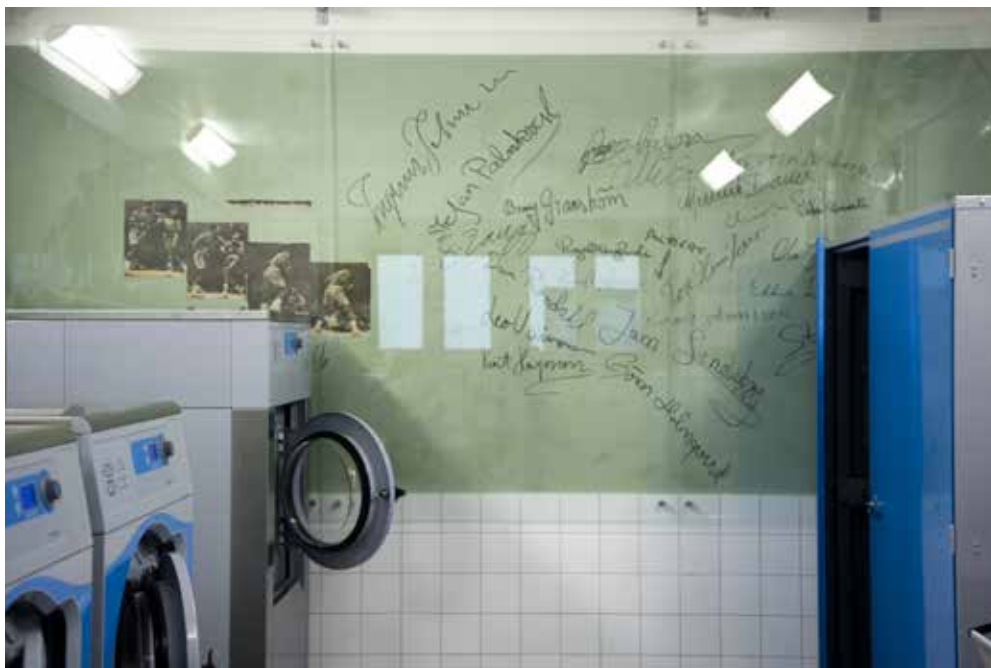
I TVÄTTSTUGAN FINNS
BEVARADE SPÅR FRÅN TIDEN
DÅ BOXNINGSKLUBBEN
LINNÉA VERKADE I Huset.
FOTO: J. MALMBERG.

I gårdshuset inryms bland annat bostäder och fastighetens tvättstuga. I tvättstugan var tidigare en boxningsklubb verksam. Spår efter boxarna finns på väggen i form av autografer sparade bakom en glaskiva.
