STADSHOLMEN

# ÖSTERMALM 1:17

Storgatan 23, Skeppargatan 34–38

### FAKTABLAD

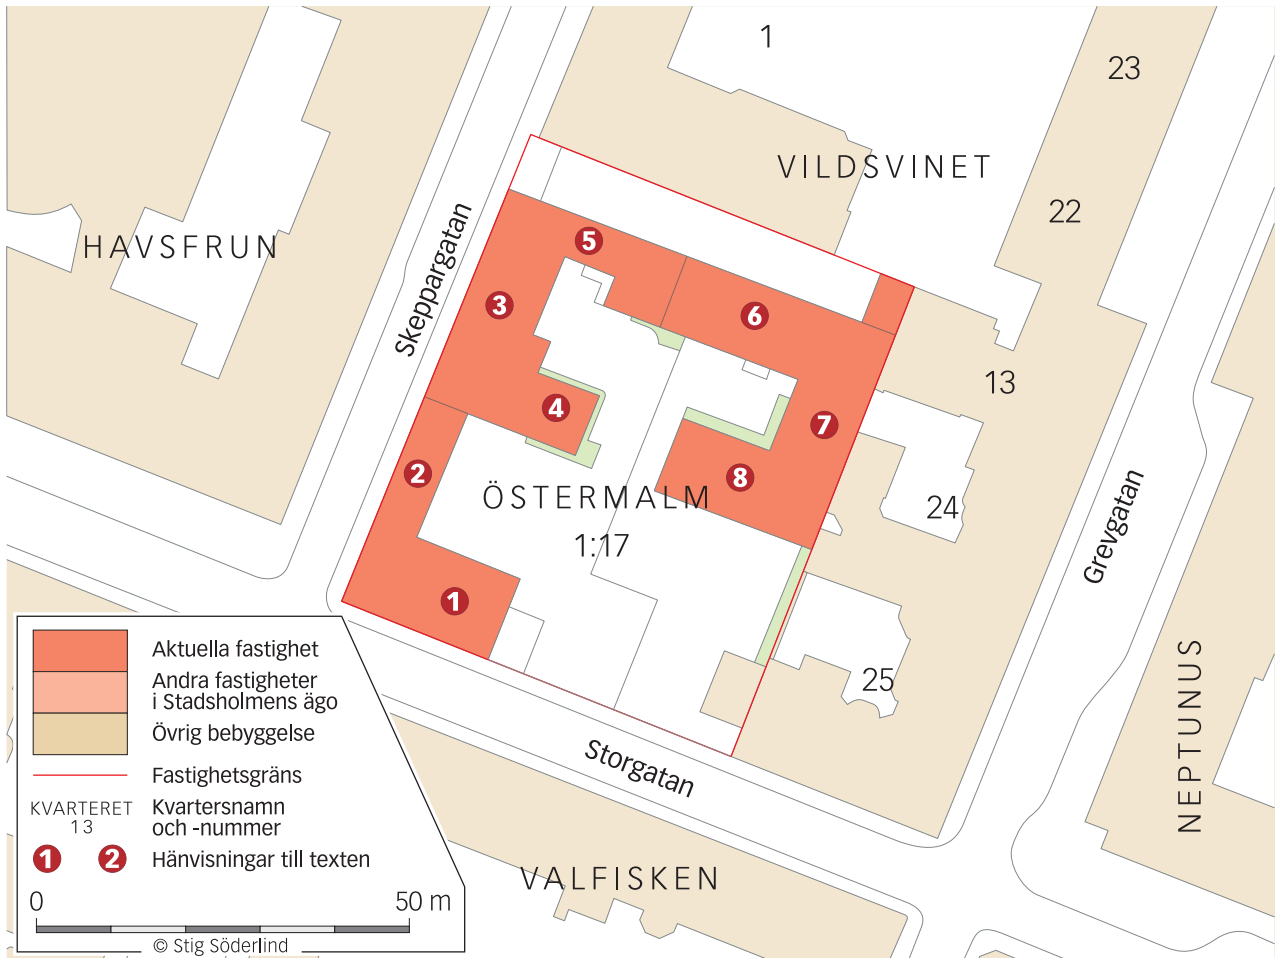
- 1 F.D. BOSTADSHUS**
- 2 F.D. KÄLLARE, SALUBOD**
- 3 F.D. MÄLTHUS, BAGARSTUGA, SPANNMÅLSVINDAR**
- 4 F.D. BYGGNAD FÖR BRANDKÄREN**
- 5 EV. F.D. BRYGGHUS, ÖLBOD OCH HÄSTKVARN**
- 6 F.D. GYMNASIALSAL**
- 7 F.D. SELKAMMARE**
- 8 F.D. STALL**

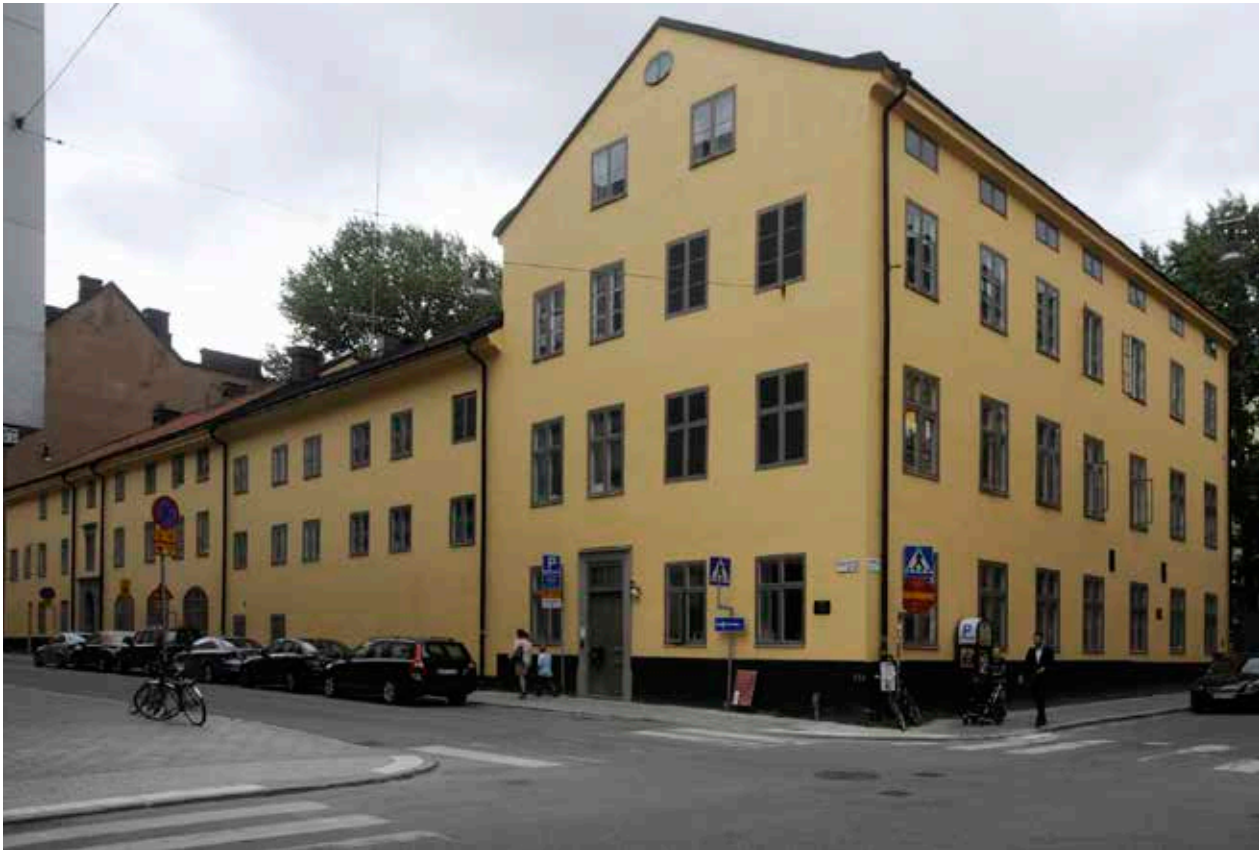
**HÖRNET STORGATAN/SKEPPARGATAN MED HUS 1 T.H., BYGGT PÅ 1730-TALET OCH PÅBYGGT MED EN VÅNING 1789. T.V. STRÄCKER SIG HUS 2 OCH 3 SOM URSPRUNGLIGEN VAR EKONOMIBYGGNADER FÖR BRYGGERIET. HÄR SKYMTAR TRE RUNDBÄGIGA FÖNSTER FRÅN BRANDSTATIONENS TID I SLUTET AV 1800-TALET. FOTO J. MALMBERG.**

Byggnaden är tre våningar hög med en liten halv-våning högst upp under det plåttäckta sadeltaket. Den slätputsade fasaden har fönster i murlivet och

några målade blindfönster på gavlarna. Fönstren är enkla, men också kopplade förekommer, utåtgående tvålufts-fönster av olika typ från 1800- och 1900-talet.

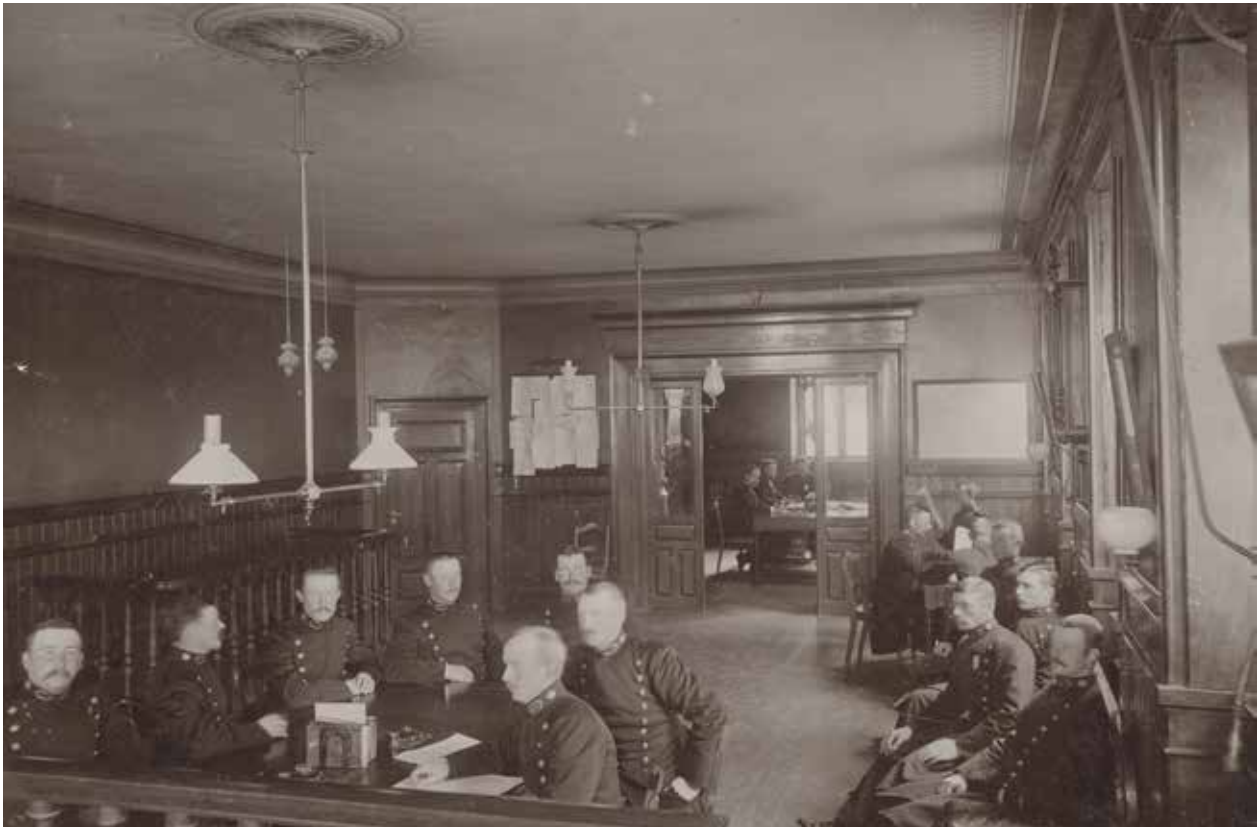
POLISSTATIONEN PÅ NEDRE BOTTEN I HUS 1 ÅR 1896. LOKALERNA HAR EN TIDSTYPISK INREDNING MED MANSHÖGA PANELER, GLASADE SKJUTDÖRRAR OCH DOVA FÄRGER. FOTO SSM F37759.

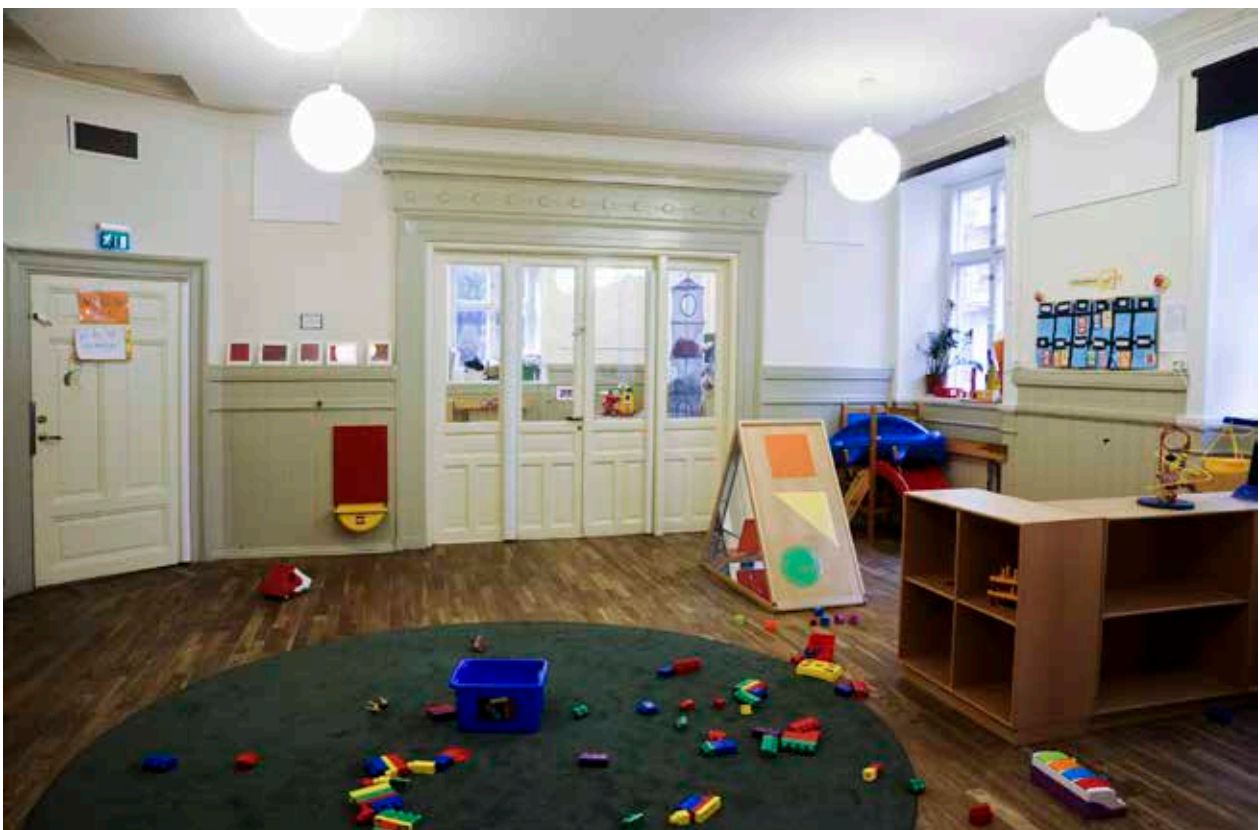
SAMMA RUM I DAG MED FLERA BEVARADE DETALJER SOM DET GLASADE DÖRRPARTIET OCH VÄGGARNAS TRÄPANEL. FOTO J. MALMBERG.

Invändigt är trapphuset med trappsteg och vilplan av kalksten sannolikt ursprungligt och planlösningen från 1700-talet är delvis bevarad, framför allt på våning 1 och 2 trappor. I bottenvåningen finns en fast inredning från huvudsakligen slutet av 1800-talet men i till exempel sydöstra rummet finns ett tak med takspegel och stucklister från 1700-talet. Våning 1 trappa har halvfranska pardörrar, profilerade foder, fönstersmyg- och bröstpaneler samt en variation av kakelugnar från 1800-talet. Fönstren mot gatan har profilerad mittpost och karm från 1700-talet. Våning 2 trappor har den mest ålderdomliga inredningen med flera inslag från 1700-talet som brädgolv med förskjuten fris, bröstpaneler, taklister, dörrar med plats för dörröverstycken samt fönster med smygpaneler, profilerade mittposter och karmar.

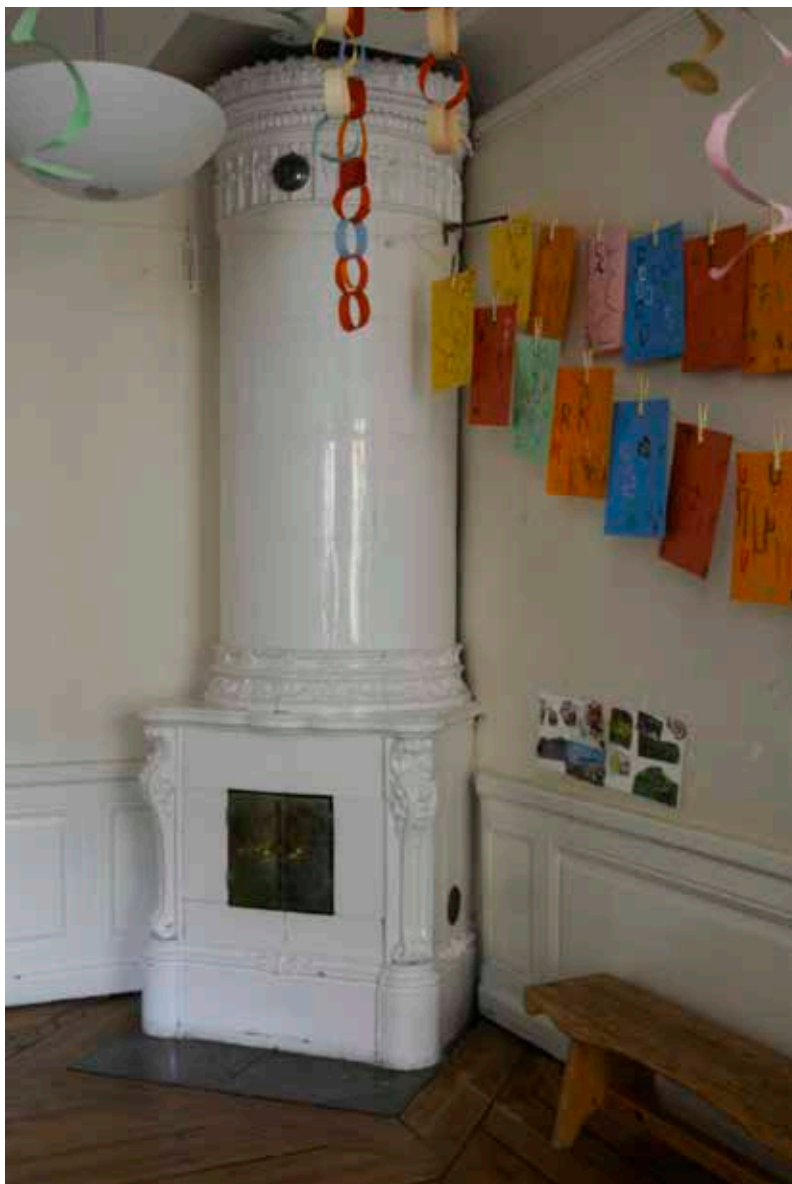
KAKELUGN FRÅN 1800-TALET OCH BRÖSTPANEL FRÅN SENT 1700-TAL PÅ ÖVRE VÅNINGEN I HUS 1. FOTO J. MALMBERG.

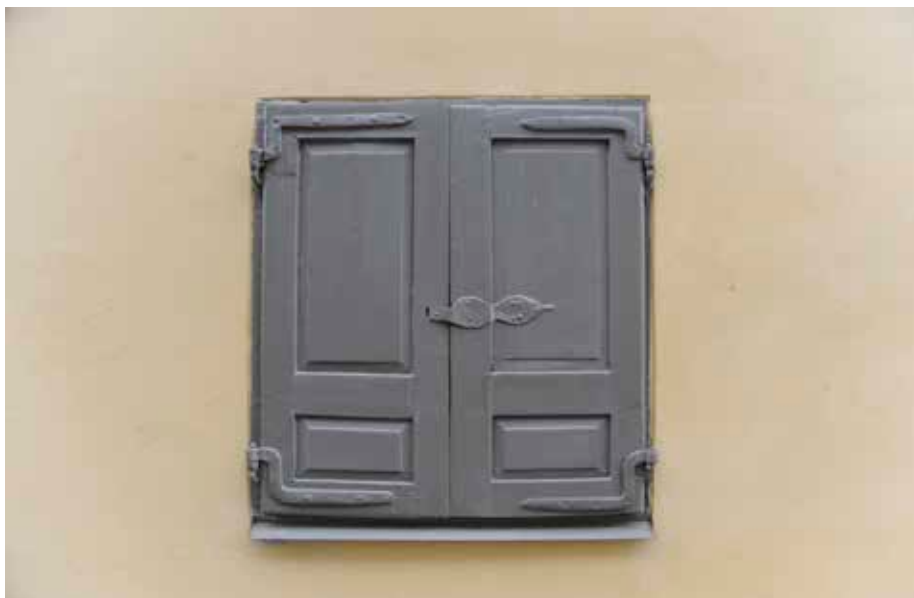
ÄLDRE FÖNSTERLUCKA I FASADEN  
TILL HUS 2. FOTO J. MALMBERG.

bottenvåningen mot gatan finns bara två fönster med ålderdomliga fönsterluckor medan övriga våningar har sex fönsteraxlar. Mot gården har huset få och oregelbundet placerade fönster samt några äldre ankarslutsjärn. Här finns också några välvda före detta källarfönster med äldre järnluckor. Invändigt har byggnaden i bottenvåningen moderna inredningar för kök och diskutrymmen, men på våningarna över finns en del äldre inredningsdetaljer bevarade.

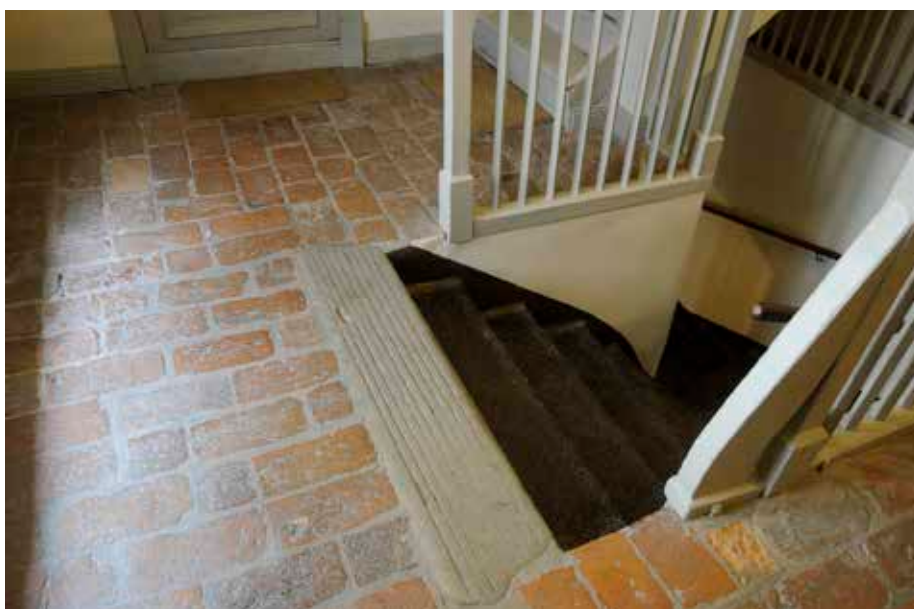
TRAPPHUSETS ÖVRE VILPLAN I  
HUS 3 MED ÄLDRE TEGELGOLV OCH  
RÄCKE. FOTO J. MALMBERG.

Trapphuset vid Skeppargatan 38 har en äldre trappa – delvis med kalksten och tegel, delvis med

sentida konststen – och på översta våningsplanet ett trapppräck av trä. Bevarade, synliga inredningsdetaljer från 1700-talet finns framför allt på våning 1 trappa, som också har förbindelse med hus 5. På det här planet i båda husen finns bland annat fönster med profilerade mittposter och karmar, bröstningslister och några halvfranska fyllningsdörrar med foder. Här finns också några kakelugnar från 1800-talet, en med färg och gulddekor och en flat vitglaserad. Bottenvåningen och våning 2 trappor i hus 3 har i huvudsak moderna ytskikt som undertak, linoleummattor och glasfibertapeter, men det finns ett par äldre kakelugnar och snickerier från både 1700- och 1800-talet. Under de moderna ytskikten döljer sig möjligen äldre inredningsdetaljer.

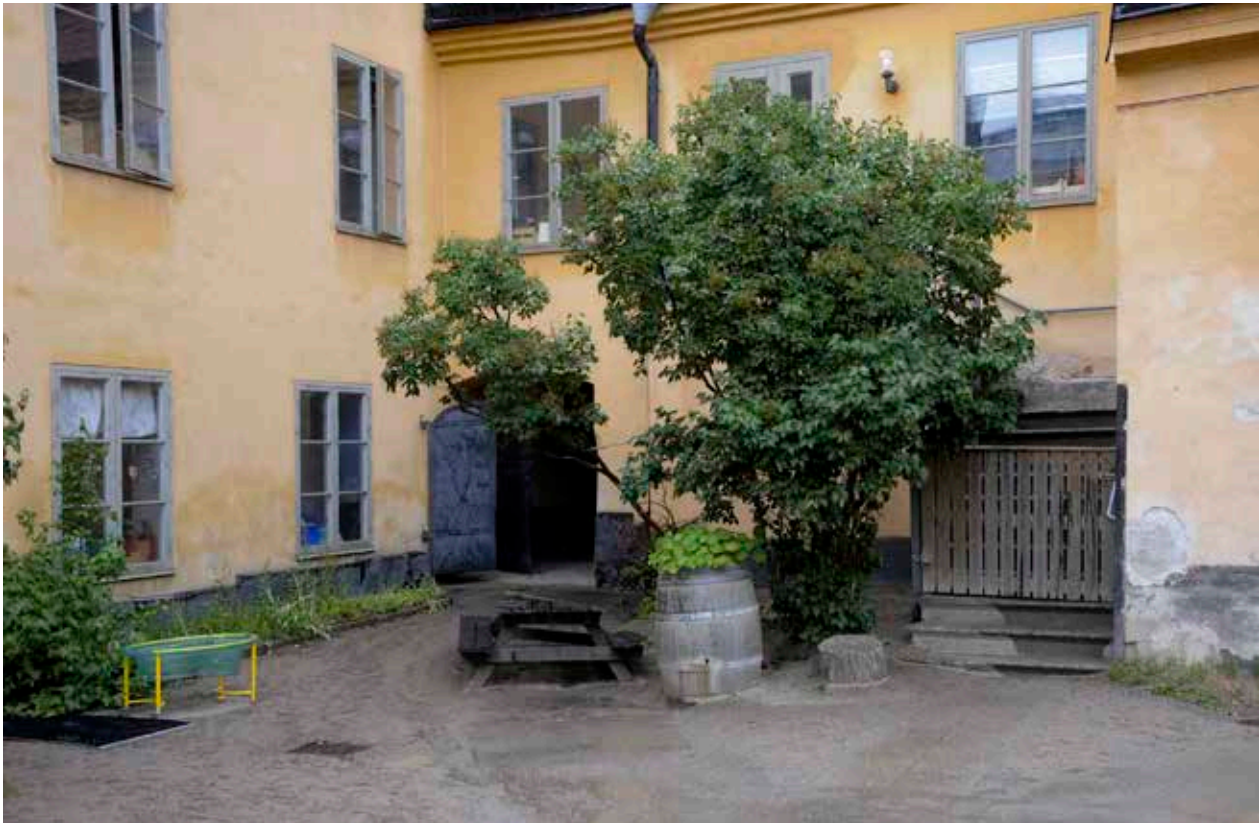
HUS 3 OCH 5 MOT GÅRDEN MED BL.A. EN ÄLDRE JÄRNDÖRR I PORTVALVET. FOTO J. MALMBERG.

Byggnaden är två våningar hög med slätputsad fasad och fönster i murlivet. Utvändigt mot gården finns en relativt modern trappa och genom huset går en välvd körport med gatsten, järndörr med inristat mönster och en äldre dörr med spontad panel, båda dörrarna sannolikt från 1700-talet.

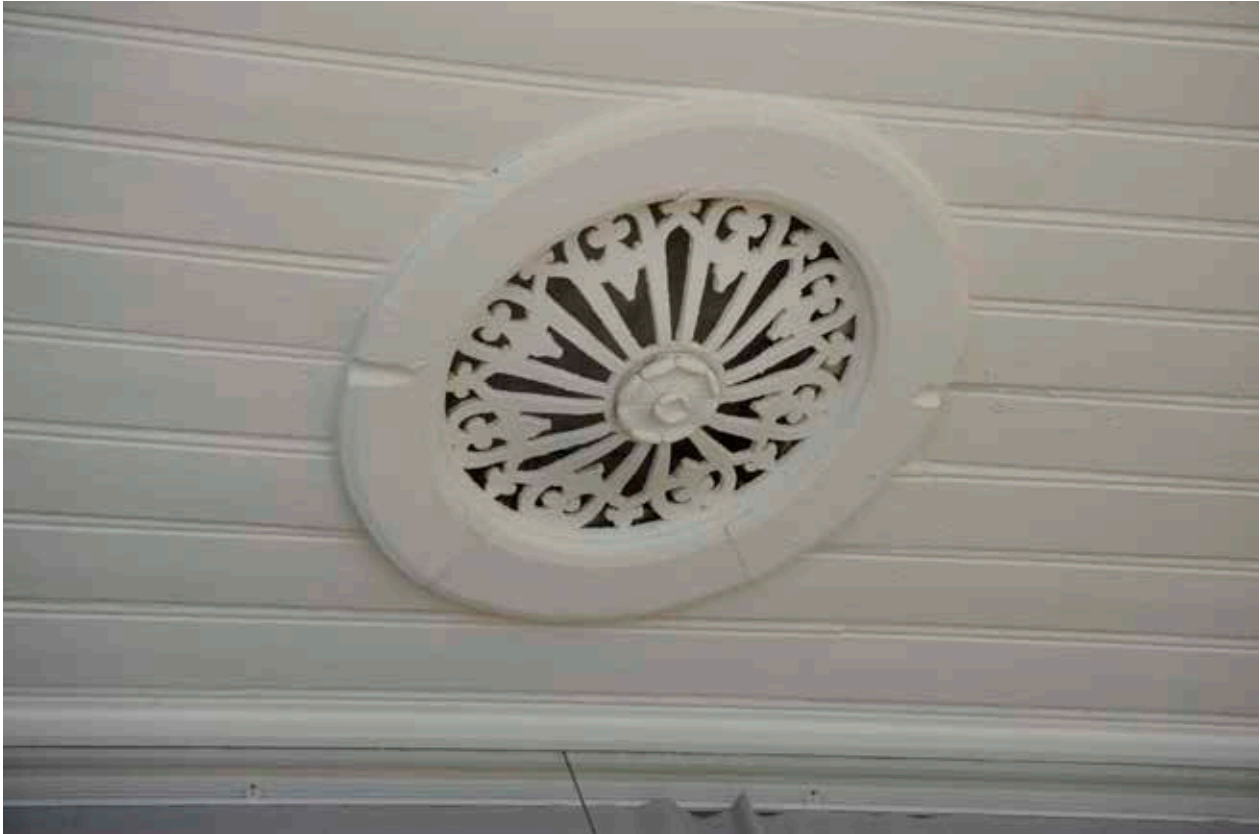
DEKORATIVT VENTILATIONSGALLER I GYMNASTIKHUSET, HUS 6, FRÅN 1880-TALET. FOTO J. MALMBERG.

Invändigt finns i den före detta gymnastiksalen (hus 6) ett äldre brädgolv, ett tredingstak med

pärlepont, två mönstrade, runda ventilationsgaller av gjutjärn i taket samt profilerade dörr- och fönsterfoder. Väggarna är putsade och målade. Här finns också en modern kontorsinredning med en entresolvåning. Den före detta selkammaren (hus 7) har en i huvudsak modern, enkel inredning med slipat cementgolv samt inredningar för kök och WC. Stommen är dock äldre med stickbågiga fönstervalv med putsade och målade smygar samt ett betongtak med järnbalkar. Stallet (hus 8) har kvar sin stomme med stickbågiga fönstervalv, betongtak med järnbalkar och gjutjärnspelare med dekorativa kapitäl. Den äldre inredningen med spiltor är borta men rummet har ännu kvar en öppen karaktär, dock med en modern kontorsinredning. Även vindsplanet är inrett till kontor med moderna ytskikt men här finns ett delvis synligt takbjälklag och öppningen till den gamla hiss-kapen kvar.

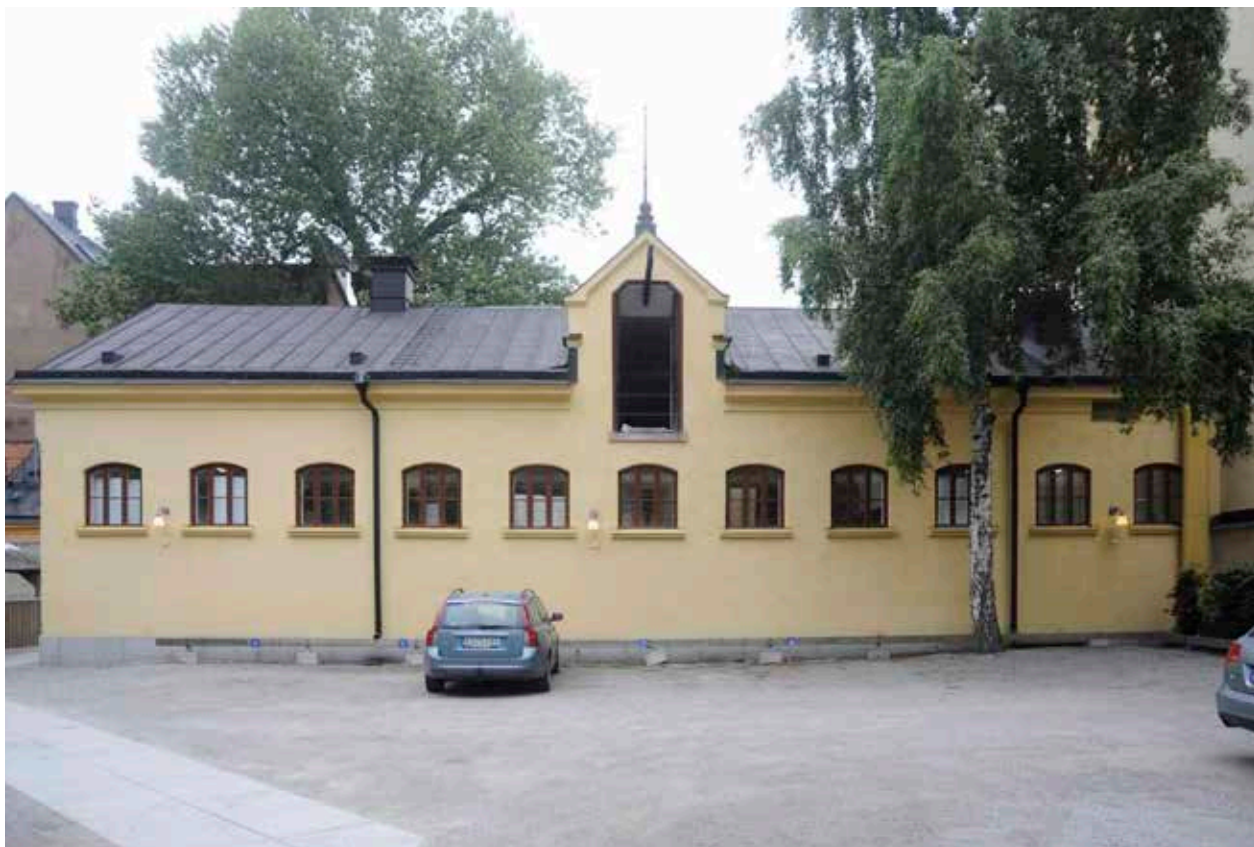
STALLET, HUS 8, FRÅN SEKELSKIFTET 1900 BYGGDES FÖR POLISENS RÄKNING. FOTO J. MALMBERG.

Alla tre byggnaderna är slätputsade med stickbågiga, spröjsade fönster av olika storlek, kraftiga taklister och svartmålade plåttak. Öster om hus 6 ligger ett mindre garage med två portar som tidigare troligen har varit ett vagnshus och sannolikt är äldre än hus 6, 7 och 8. På taket finns en fint utformad takkupa med profilerat listverk i plåt.

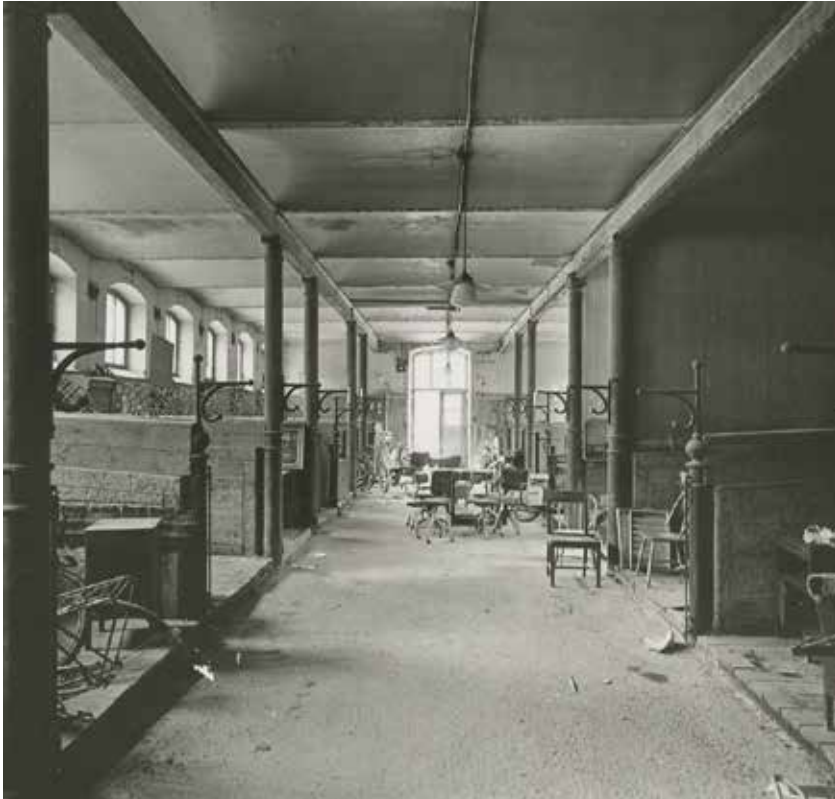
STALLETS INTERIÖR MED SPILTOR OCH FINA GJUTJÄRNSDETALJER INNAN DET BYGGDES OM TILL KONTOR. FOTO L. AF PETERSENS 1967, SSM F81742.

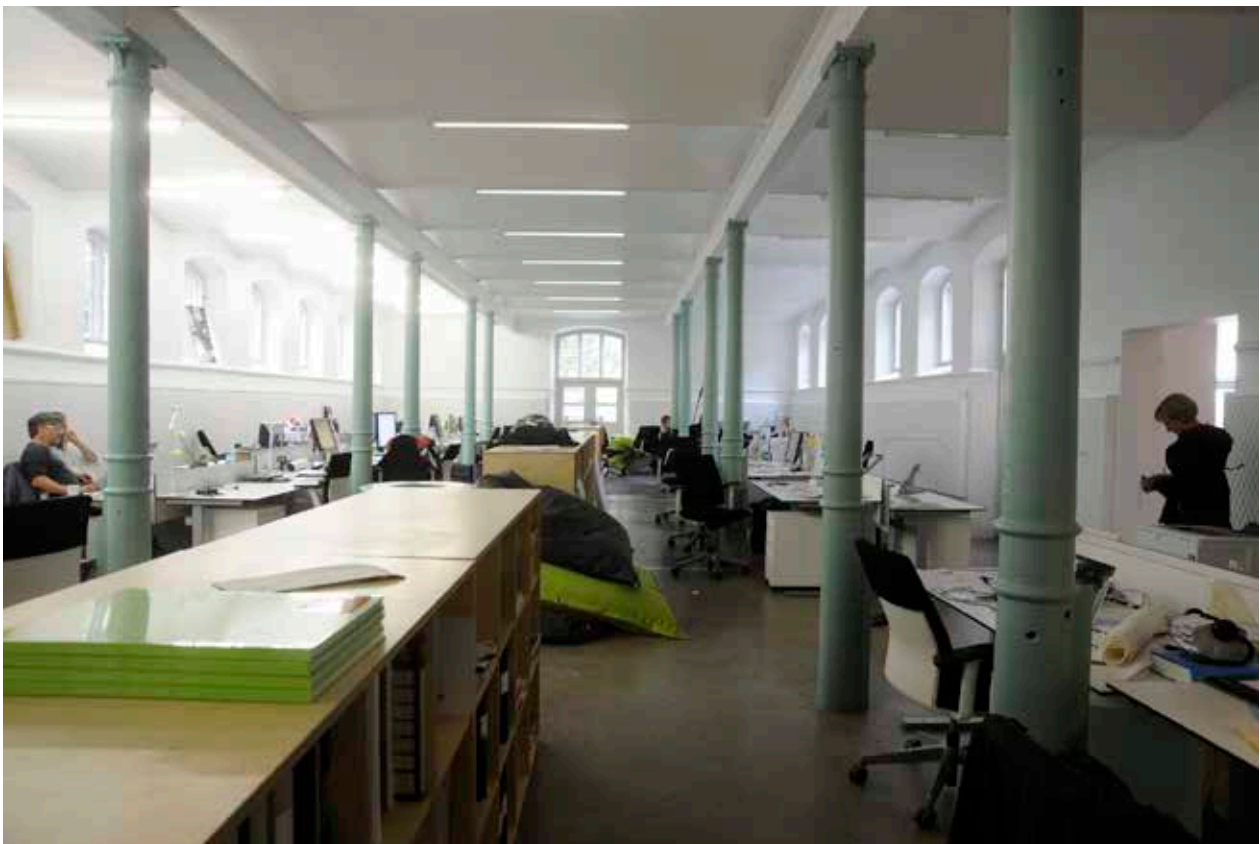
SAMMA RUM I DAG MED BLAND ANNAT BEVARADE GJUTJÄRNSKOLONNER OCH TAKETS BALKKONSTRUKTION. FOTO J. MALMBERG.
