STADSHOLMEN

ÖVERKIKAREN 25

CARLBERGSKA HUSET

Hornsgatan 24

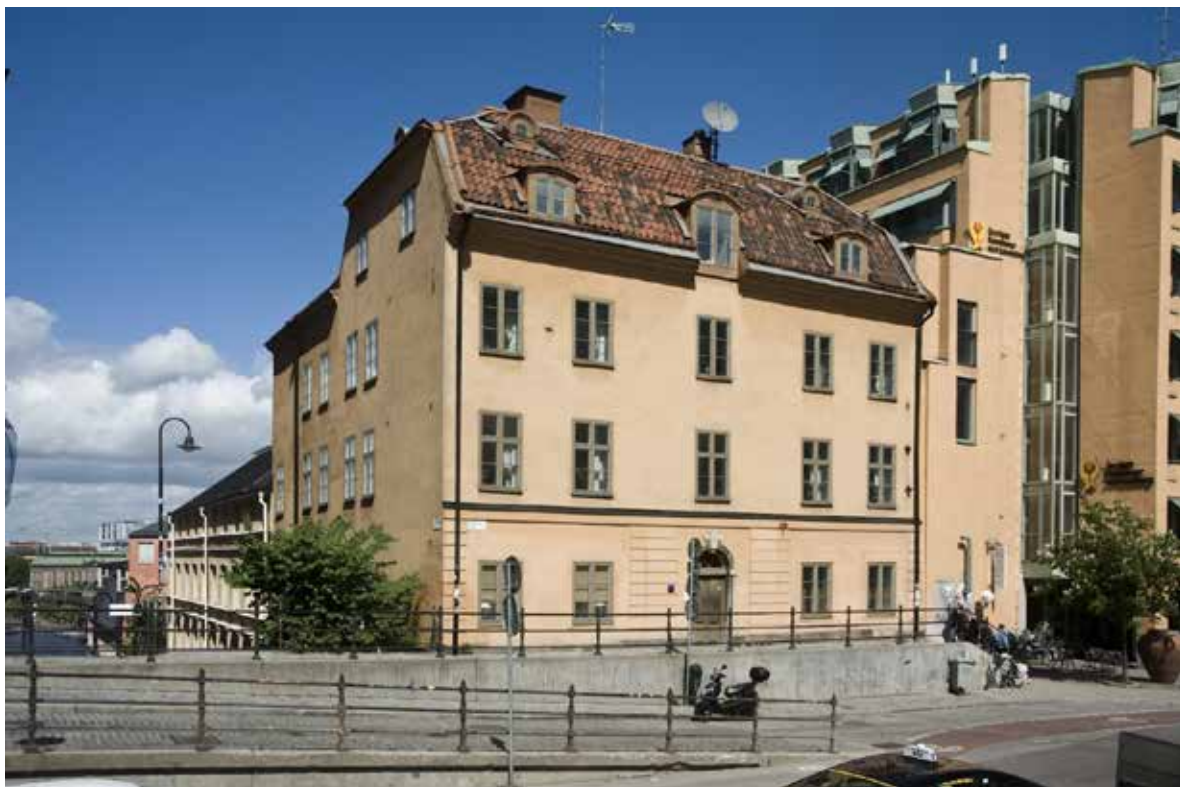
CARLBERGSKA HUSETS FASAD MOT HORNSGATAN. FOTO J. MALMBERG.

Byggnaden är tre våningar hög mot Hornsgatan och har ett brutet tegeltak med tre takkupor och två vindsgluggar. Mot norr löper två flyglar som binds samman av ytterligare en byggnad. Takformen och de slätputsade fasaderna med fönster i murlivet är karaktäristiska för 1700-talets byggnadssätt medan de kopplade och inåtgående tvåluftsfönstren troligen är från 1980-talets upprustning. Portalens omfattning av huggen sten och porten med sina kraftiga lister

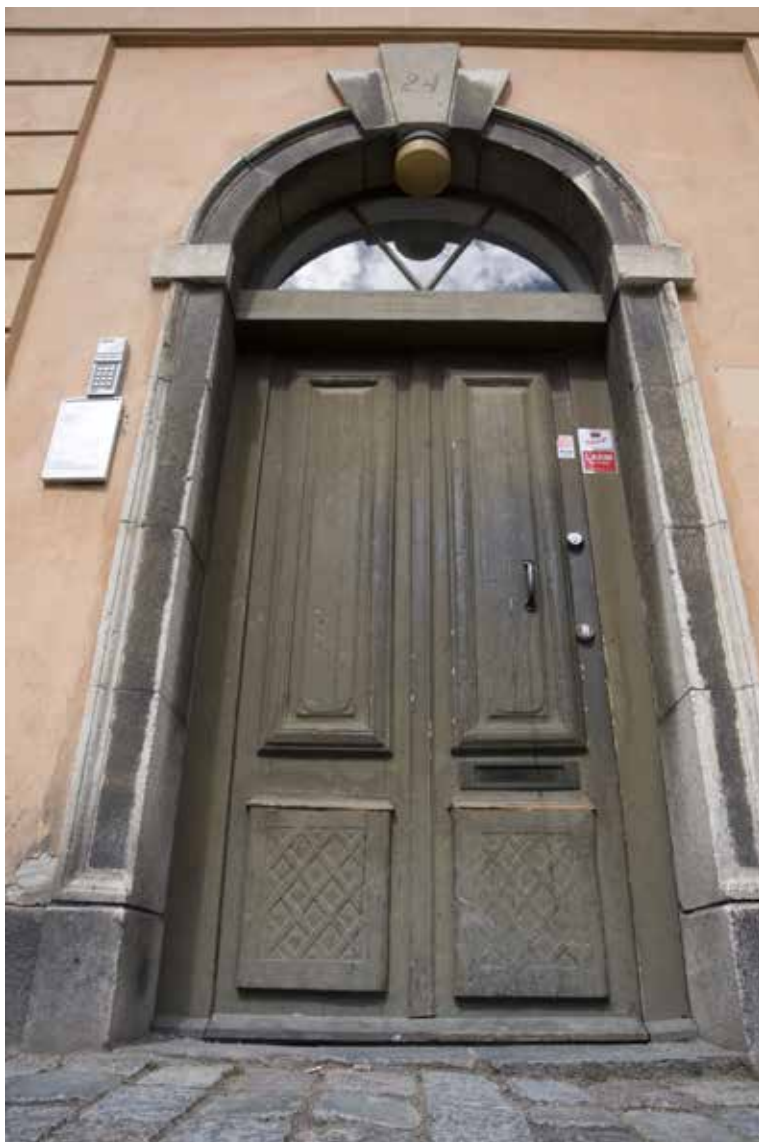
PORTOMFATTNINGEN AV STEN OCH PORTEN
MED FINT TRÄARBETE FRÅN 1700-TALET.
FOTO J. MALMBERG.

och snidade flätverk är välbevarade från 1700-talet. Den lilla innergården mellan de fyra längorna är lagd med smågatsten och har en sentida fontän i mitten.

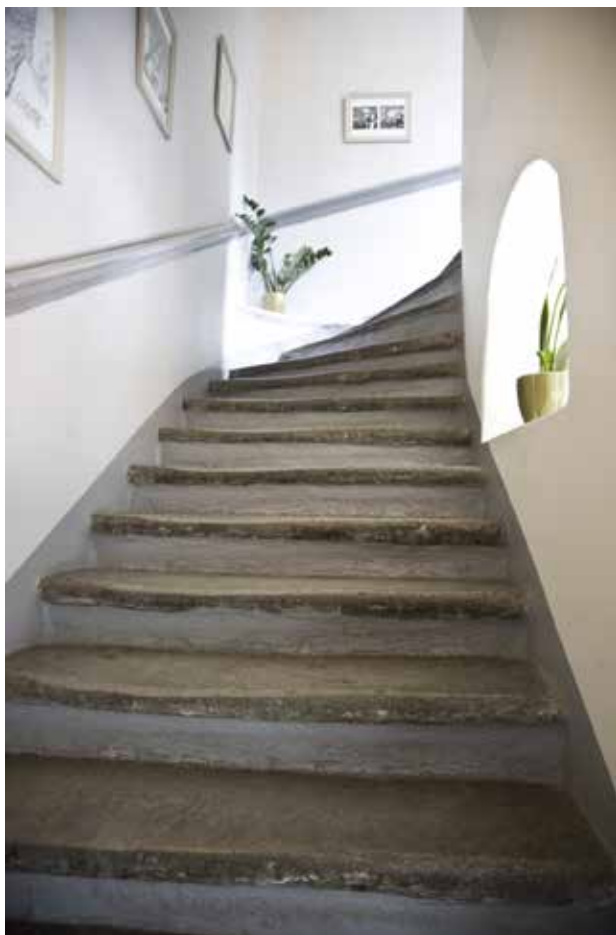
DEN ÅLDERDOMLIGA TRAPPAN AV KALKSTEN MED LJUSINSLÄPP OCH HANDEDARE AV 1700-TALSTYP. FOTO J. MALMBERG.

Trapphuset har kvar en äldre karaktär med i huvudsak äldre kalksten och en handledare av trä från 1700-talet. Här finns också ett galler med fyrkantsjärn i en genombruten öppning. Andra genombrytningar har satts igen, men kan tas upp vid tillfälle.

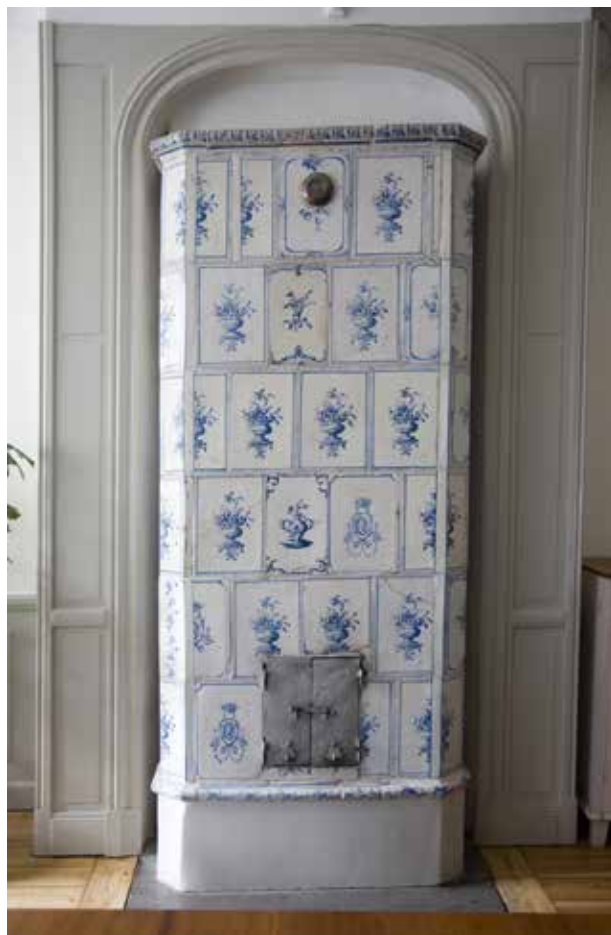
KAKELUGN FRÅN 1700-TALET PÅ VÅNING 1 TRAPPA, DEPONERAD FRÅN STADSMUSEETS SAMLINGAR. FOTO J. MALMBERG.

Äldre inredningar finns framför allt kvar i den gamla paradvåningen på våning 1 trappa. Här finns bröstpaneler med nupna hörn samt helfranska bröstpaneler från mitten av 1700-talet. Taken är putsade med hålkäl eller försedda med taklister av puts från 1700-talet. Flera rum har brädgolv med handsmidda spikar. I det östra rummet mot gatan finns en bevarad kakelugnsnisch med en rokokokakelugn deponerad från stadsmuseet. Här finns också bröstpaneler från 1700-talet samt panelklädda fönstersmygar. Även
