STADSHOLMEN

ÖVERKIKAREN 33

Hornsgatan 6

FAKTABLAD

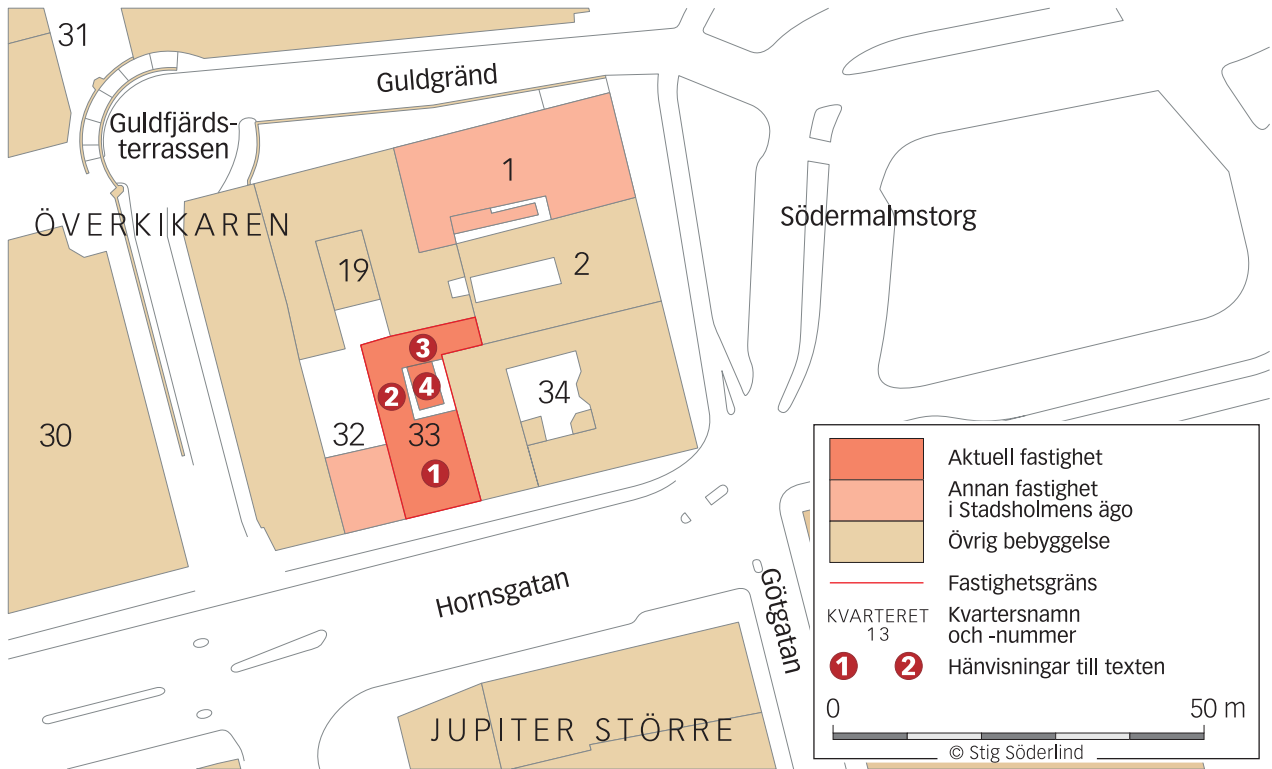
- 1 GATHUS**
- 2 FLYGEL**
- 3 GÅRDSHUS**
- 4 ÖVERBYGGNAD MED LANTERNIN**

Överkikaren 33 uppfördes efter den omfattande branden i Maria församling 1759 som ödelade 300 fastigheter, bland annat det stenhus som byggningsborgmästaren Jacob Grundel låtit uppföra på tomten på 1640-talet. Året efter branden köptes den avbrända tomten av kontrollören Jonas Zachrisson Hult som samma år lämnade in ritningar över ett tre våningar högt stenhus för granskning. Ritningarna är signerade av murmästaren Eric Roos och visar en fyra fönsteraxlar bred byggnad mot gatan med portgången förlagd till östra delen och en enkelt utformad, slät fasad (nr 1 på kartan). Utmed västra tomtgränsen löper en sammanbyggd flygel i tre

våningar (nr 2 på kartan). Mot norr ligger ett gårds-
hus, och på östra sidan av tomten ett mindre uthus
med avträden.

Få förändringar tycks ha skett under det kommande seklet, men under första hälften av 1800-talet ersattes sannolikt det gårdshus som avstyckats 1762 med ett nytt hus i tre våningar vid norra tomtgränsen (nr 3 på kartan). På 1890-talet lät dåvarande ägaren, juveleraren J. F. Bäckström, göra större ombyggnader i gathusets bottenvåning varvid portgången mot öster gjordes om till butikslokaler och entrén flyttades till västra delen. Butiksfönstrens omfattningar fick sin nuvarande form, och den rikt utformade portalomfattningen i puts tillkom vid samma tid. Under 1900-talet skedde flera förändringar i främst botten-

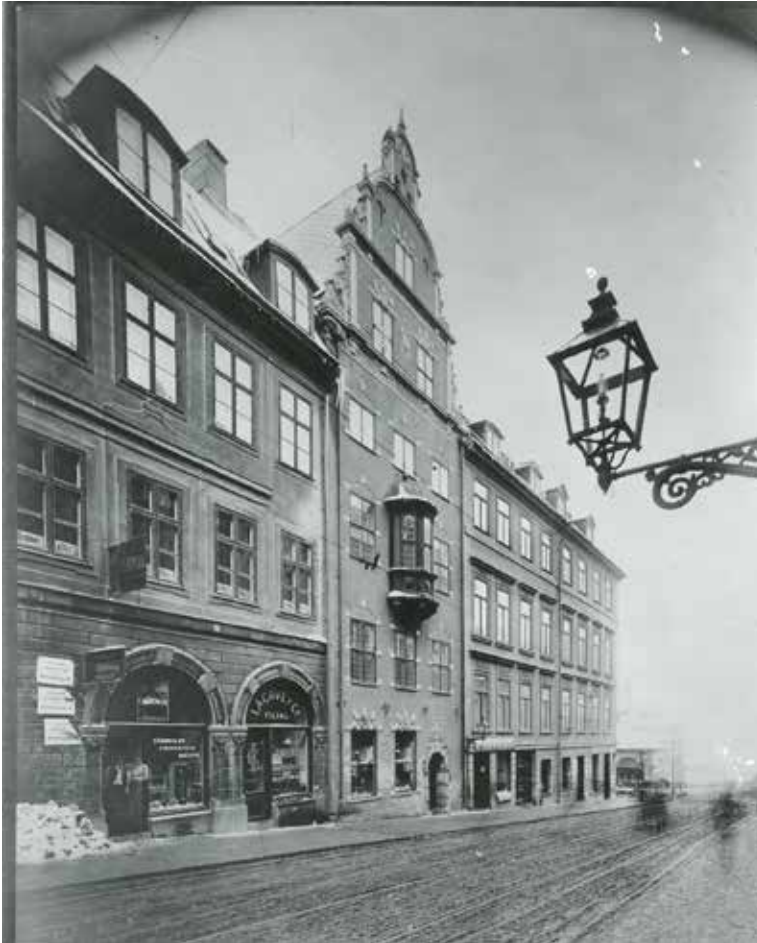
HORNSGATAN 6 NÄRMAST I BILD OMKRING 1910. I BOTTENVÅNINGEN LÅG SÖDERMALMS FOTOGRAFISKA MAGASIN OCH LACAVE VINHANDEL. PÅ VÅNINGEN OVANFÖR FANNS ETT SKRÄDDERI. FOTO SSM E17906.

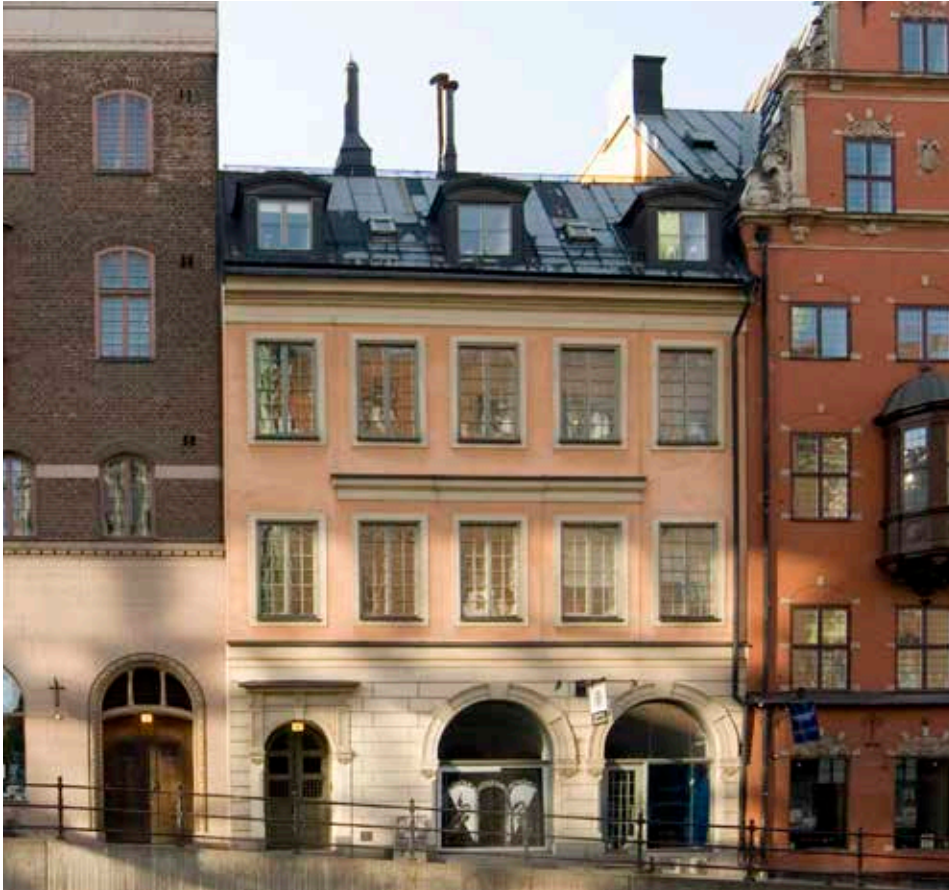
FASADEN MOT HORNSGATAN.
FOTO J. MALMBERG.

våningar och en inredd vind. Bottenvåningen är rusticerad, och porten och skyltfönstren har välvda omfattningar i putsdekor från slutet av 1800-talet. Fasaden är i övrigt slätputsad med släta fönsteromfattningar och småspröjsade fönster, vilka har tillkommit under 1900-talets första hälft. Taket är klätt med plåt över en profilerad taklist och mot gatan försett med tre takkupor. Till portgången leder en parport från sent 1800-tal.

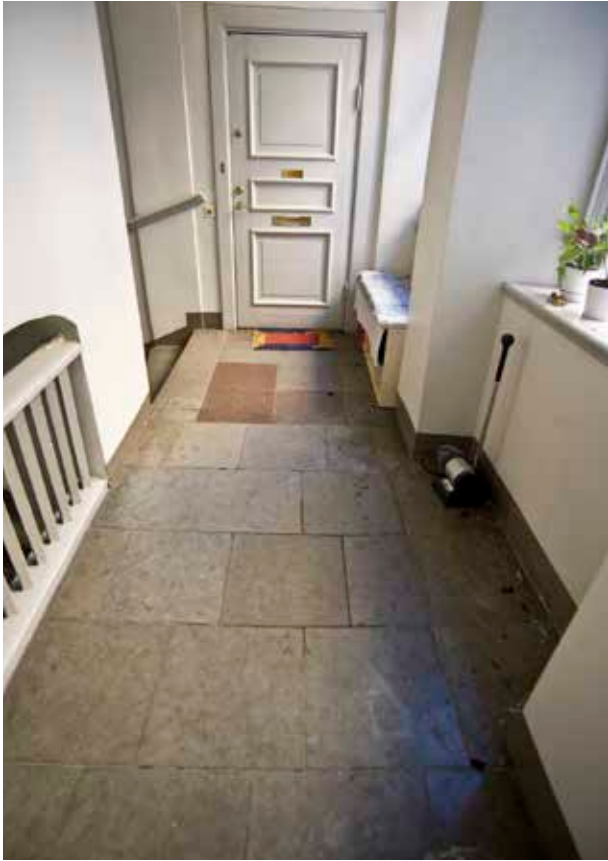
VILPLAN I TRAPPHUSET. GALLERRÄCKE AV 1700-TALSTYP T.V.
FOTO J. MALMBERG.

Portgången och trapphuset är kryssvälvda med golv och trappor lagda med kalksten. Trapphusets galler-räcken är utförda med fyrkantsstav av 1700-talstyp, och lägenhetsdörrarna är utformade som helfranska pardörrar med antingen släta eller profilerade foder. Några foder och eventuellt några dörr är från

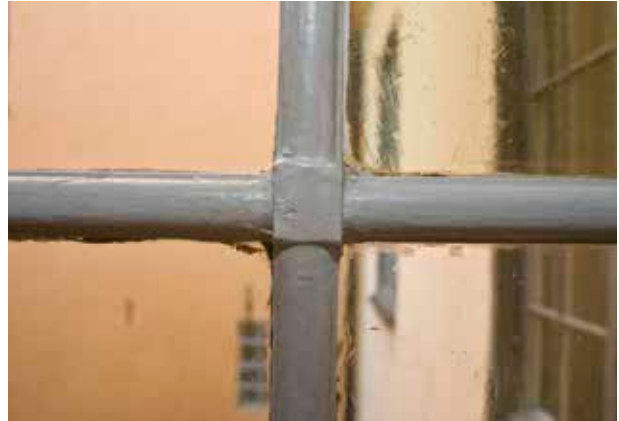
DETALJ AV FÖNSTER MED TÄRNINGSSPRÖJS I TRAPPHUSET.
FOTO J. MALMBERG.

1700-talet, medan övriga troligtvis är tillverkade i äldre stil under 1900-talet. Fönstren mot gården är utförda med små rutor och tärningspröjs samt stormhakar och haspar av 1700-talstyp. Glasrutorna tycks i hög utsträckning vara ursprungliga från 1700-talet. I trapploppet mot vinden finns äldre järndörrar.

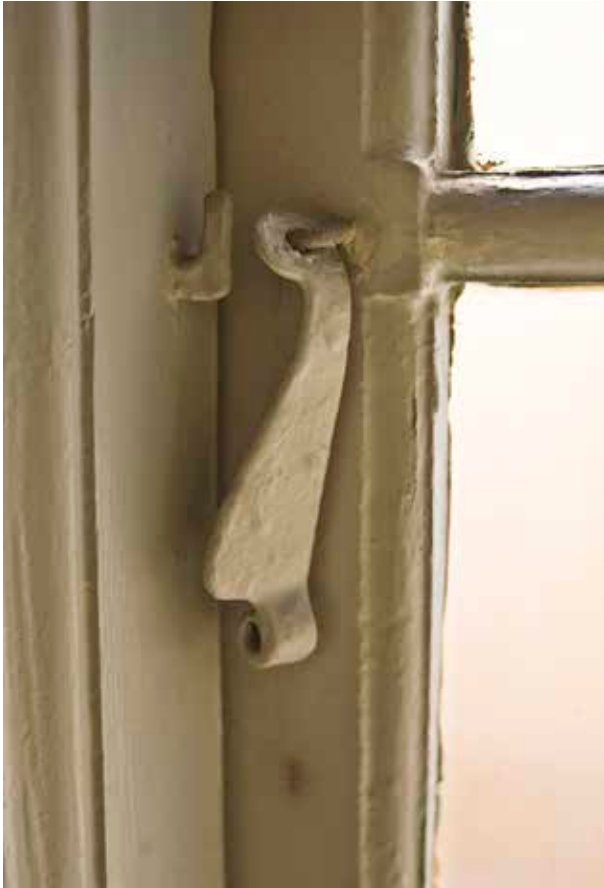
FÖNSTERHASP AV 1700-TALSTYP I TRAPPHUSET. FOTO J. MALMBERG.

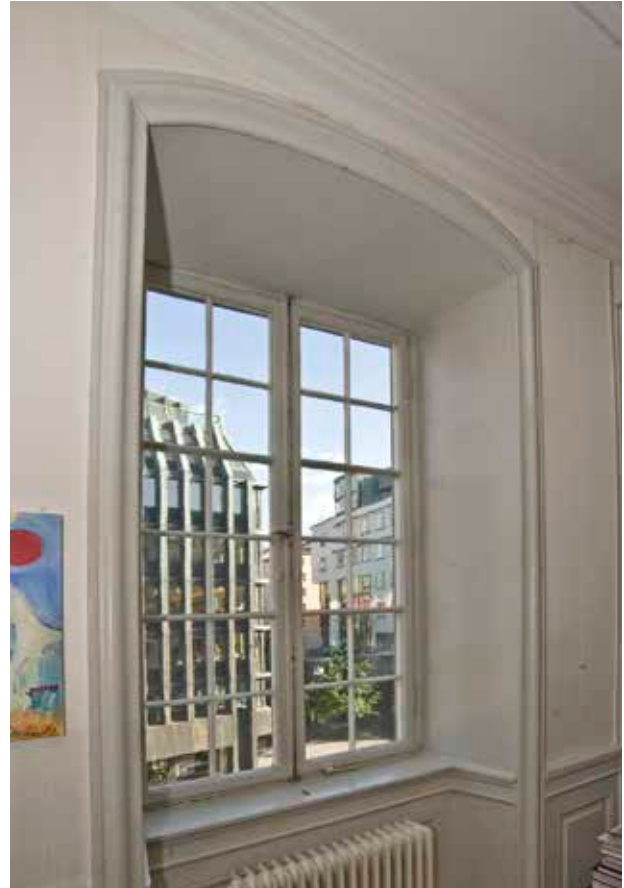
STICKBÅGIG FÖNSTERSMYG I LÄGENHET MOT GATAN. DET PROFILERADE FODRET ÄR AV EN TYP SOM VAR VANLIG PÅ 1700-TALET. DET SMÅSPRÖJSADE FÖNSTRET ÄR TILLVERKAT PÅ 1900-TALET. FOTO J. MALMBERG.

Lägenheterna mot gatan har kryssvälvda tamburer med äldre kalkstensgolv. De förnäma rummen mot gatan har profilerade takspegellister med nupna hörn och runda plafonder. Fönstersmygarna är stickbåiga och har släta smygpaneler. Av snickerierna är några foder och bröstningar av 1700-talstyp bevarade, i övrigt är det mesta från 1800- och 1900-talet. Lägenheterna har också vita, flata 1800-talskakelugnar.
