**STADSHOLMEN**

**PEGASUS 3**

Österlånggatan 12

### FAKTABLAD

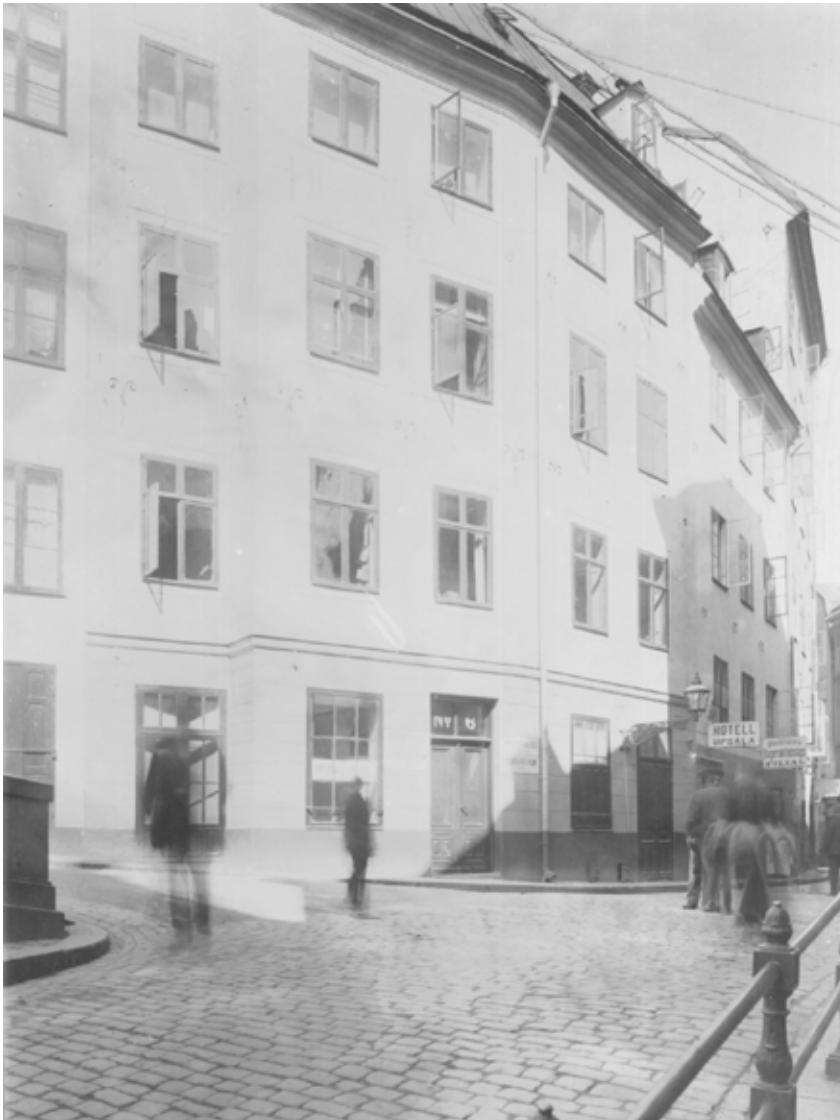
PEGASUS 3, ÖSTERLÄNGGATAN.  
FOTO D. MELIN. G SL 148. SSM:S ARKIV.

Fastigheten Pegasus 3 är en sammanslagning av flera medeltida huskroppar. Dess läge strax utanför 1200-talets stadsmur gör att murverket i framför allt de västra delarna av fastigheten är synnerligen intressant.

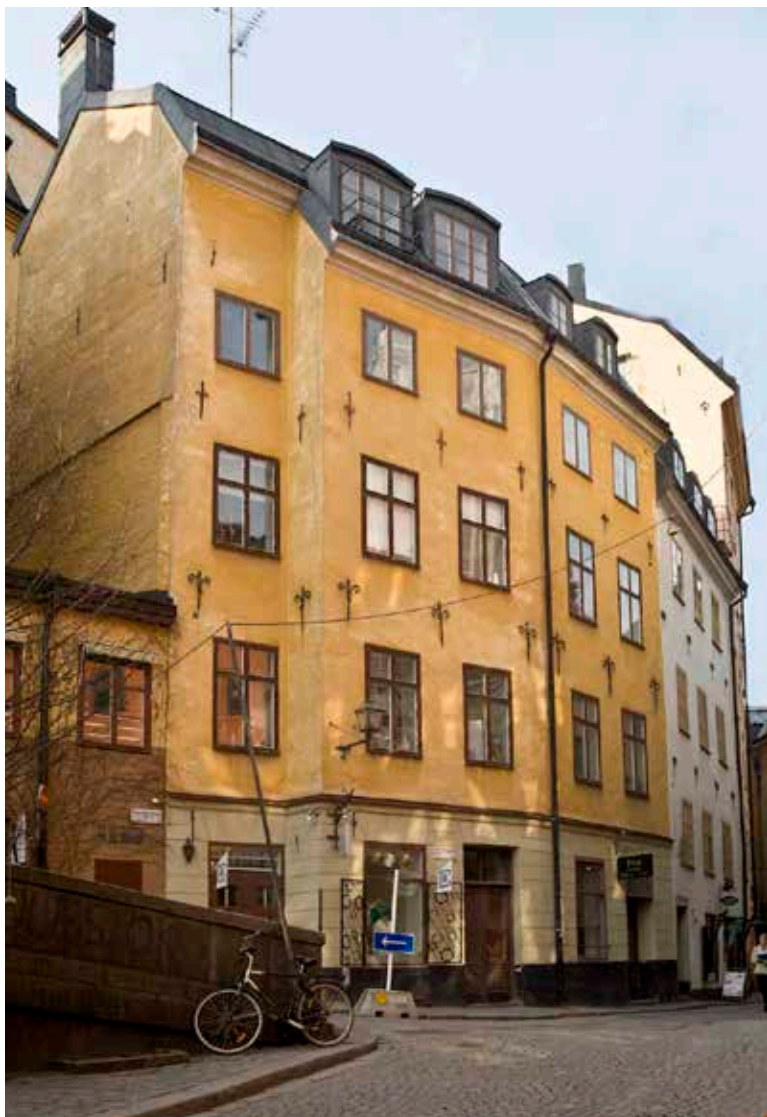
FASADEN MOT ÖSTERLÅNGGATAN HAR RUSTICERAD BOTTENVÅNING OCH SLÄTTPUTSADE FASADER OVANFÖR. ANKARSLUTARNA MED UPPRULLADE VOLUTER ÄR FRÅN 1600-TALET. FOTO: J. MALMBERG.

Fasaden mot Österlånggatan är i bottenvåningen indelad med bandrustik. Pardörren till portgången är från sent 1800-tal medan butikslokalernas skyltfönster och dörrblad byttes ut på 1970-talet. De tre bostadsvåningarna har slätputsade fasader mot gata och gård med fönster i murlivet. I gatufasaden

finns ankarslutar med voluter av 1600-talstyp medan gårdsfasaderna har raka eller x-formade ankarslutar, förmodligen från samma århundrade.

Mot gatan är fönsteraxeln längst i söder indragen ca 1 m från resten av fasaden. Längre norrut antyder en vinkel i fasaden att fastigheten består av två sammanslagna huskroppar. Yttertaket är brutet och täckt med plåt. Mot gatan syns fyra kupor i det nedre fallet varav tre är sentida.

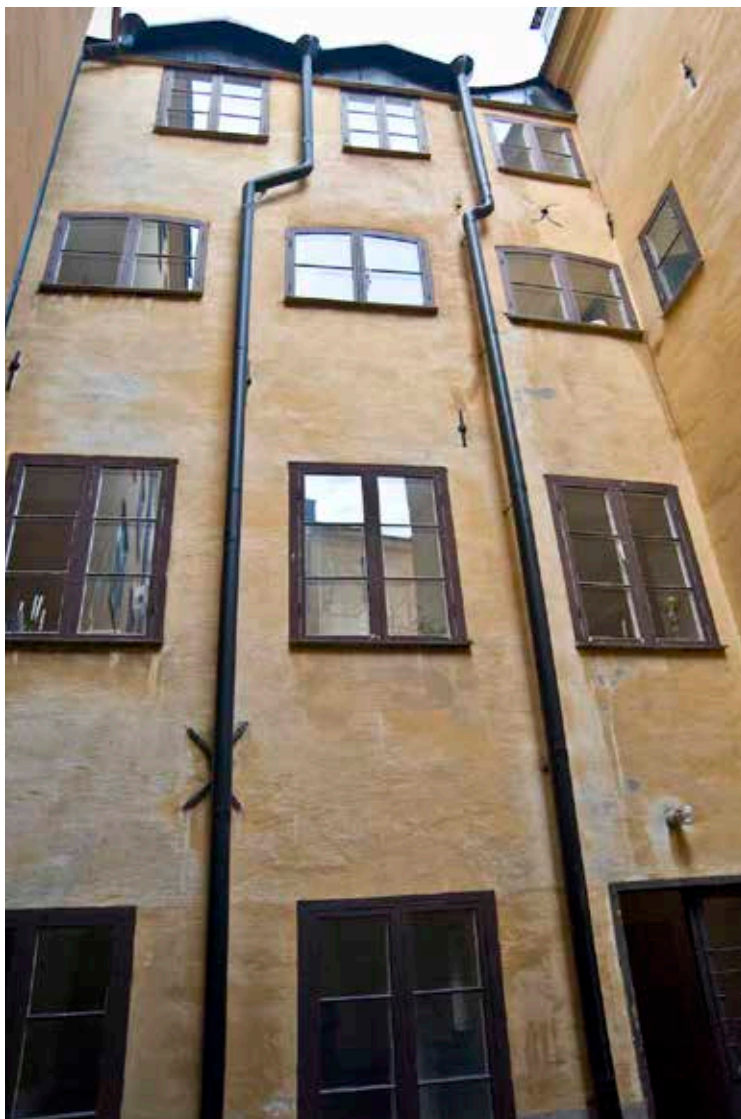
GÅRDSFASADERNA ÄR SLÄTPUTSADE MED SYNLIGA ANKARSLUTAR AV 1600-TALSTYP. FOTO: J. MALMBERG.

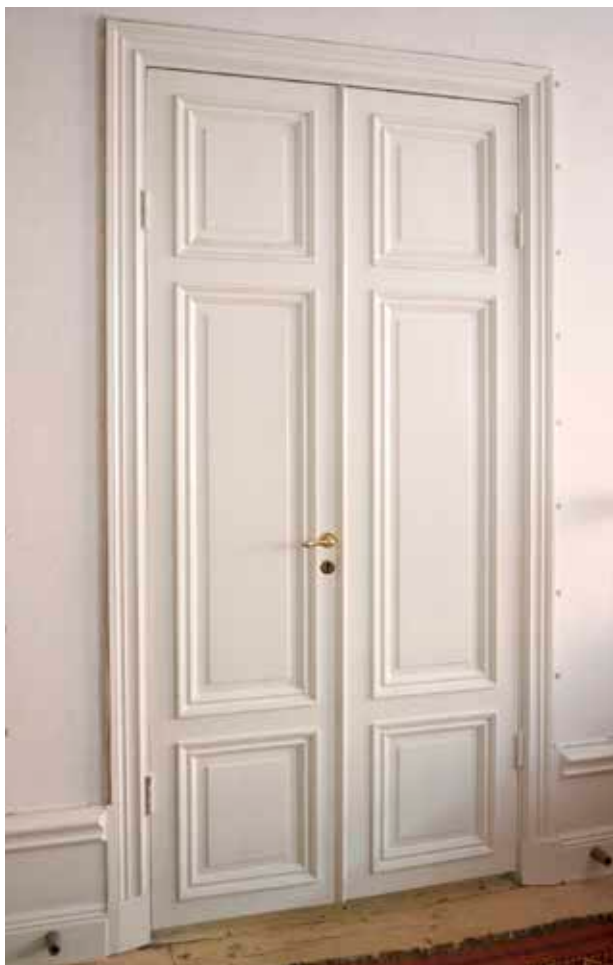
HELFRANSK PARDÖRR FRÅN 1800-TALET MITT. RUMMET HAR SÄMMLIGT FOTPANEL. FOTO: J. MALMBERG.

I lägenheterna finns fast inredning från 1800-talet i form av halvfranska bröst- och fönsterpaneler, profilerade taklister, dörrfoder, halvfranska enkeldörrar och helfranska pardörrar samt ett par kakelugnar. I

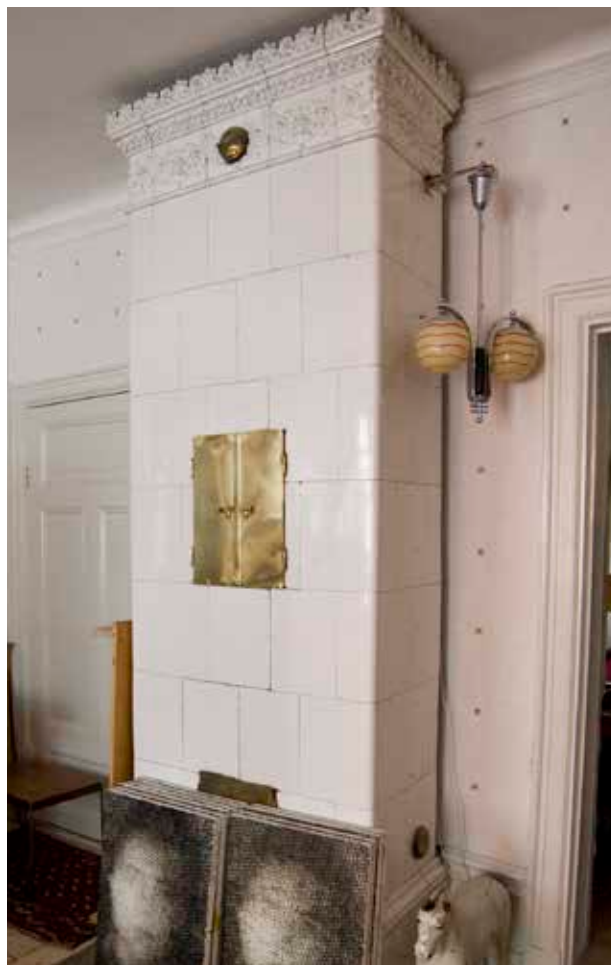
FLAT, VIT KAKELUGN FRÅN 1800-TALET MITT ELLER SENARE HÄLFT. FOTO: J. MALMBERG.

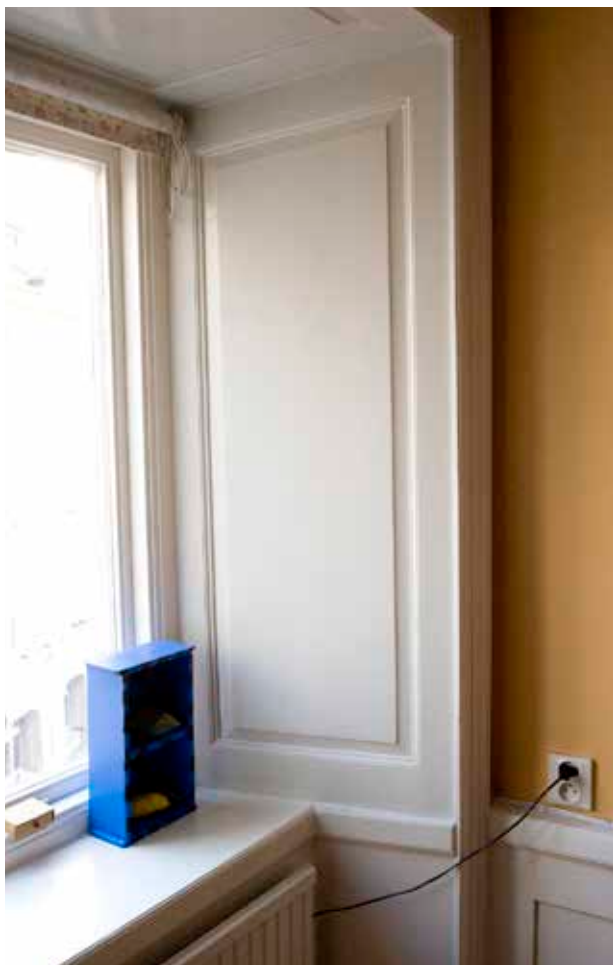
HALVFRANSK FÖNSTERMYGPANEL SAMT STENPROFILERAD BRÖSTPANEL, 1800-TAL. FOTO: J. MALMBERG.

den översta bostadsvåningen förekommer stenprofilerade bröstpaneler och stickbågiga fönsteröppningar mot gården, de senare förmodligen sedan 1760 års ombyggnad. Enstaka dörrblad och dörrfoder har nytillverkats vid renoveringen på 1970-talet. På våning 1 trappa har en taklist från 1700-talet dokumenterats vid en tidigare inventering. Hanbjälksvinden är oinredd.

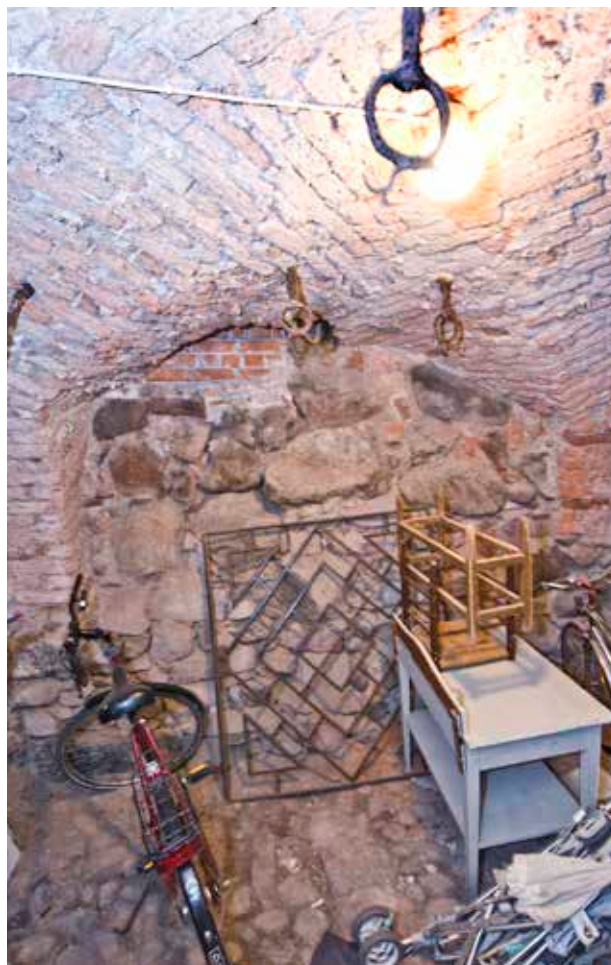
KÄLLARRUM MED KULLERSTENSGOLV. TEGELVALVET ÄR SENARE ÄN KÄLLARRUMMET, FÖRMODLIGEN FRÅN OMBYGGNADEN 1760. FOTO: J. MALMBERG.

Till fastigheten hör en liten gård belagd med asfalt. Bottenvåningens butik i söder sträcker sig in under gården och vidare under fastigheten Pegasus 8. Det inre rummet är välvat och med en mittpelare. I källarvåningen finns tre välvda rum varav ett med golvbeläggning av kullersten.
