STADSHOLMEN

PERSEUS 10

Köpmanbrinken 4, Köpmantorget 1

FAKTABLAD

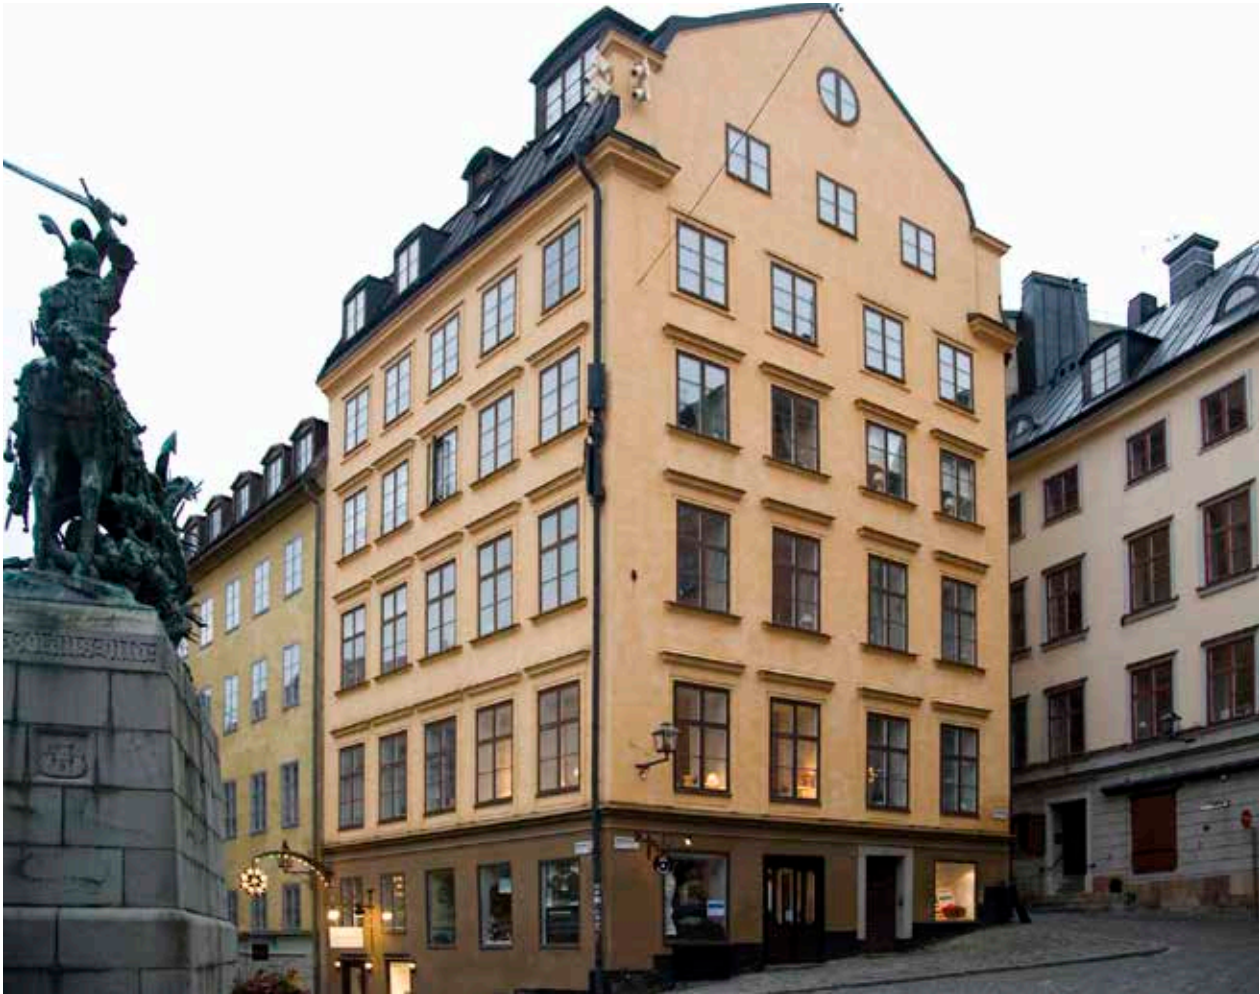
PERSEUS 10 PÅBYGGDES TILL SIN NUVARANDE VOLYM VID SLUTET AV 1700-TALET AV GÖRDELMAKAREN SAMUEL RENNER. FOTO: J. MALMBERG.

År 1786 ansökte gördelmakaren Samuel Renner om att få bygga om- och på sin fastighet. Förändringen togs upp i brandförsäkringen först 1830, då Samuel Renner hade avlidit och hans arvingar stod som ägare. Enligt ombyggnadsritningen skulle taklaget och den översta våningen rivas, och två nya våningar uppföras så att byggnaden blev fem våningar hög. Enligt den nya beskrivningen från 1830 hade huset uppförts till fem våningars höjd, men våning 3 trappor tycks inte ha byggts upp på nytt, vilket dokumentationen från en ombyggnad 1972 visade. Bottenvåningen upptogs 1830 fortfarande av två butiker samt ett magasin. Vita glaserade kakelugnar hade tillkommit i flera rum, och trätrapporna hade

ersatts av stentrappor upp till den nedre vinden, som innehöll ett rum med kakelugn samt en hissglugg med hissverk. På den övre vinden, tillgänglig på trätrappa, hade ett rum i den norra gaveln inretts till lusthus.

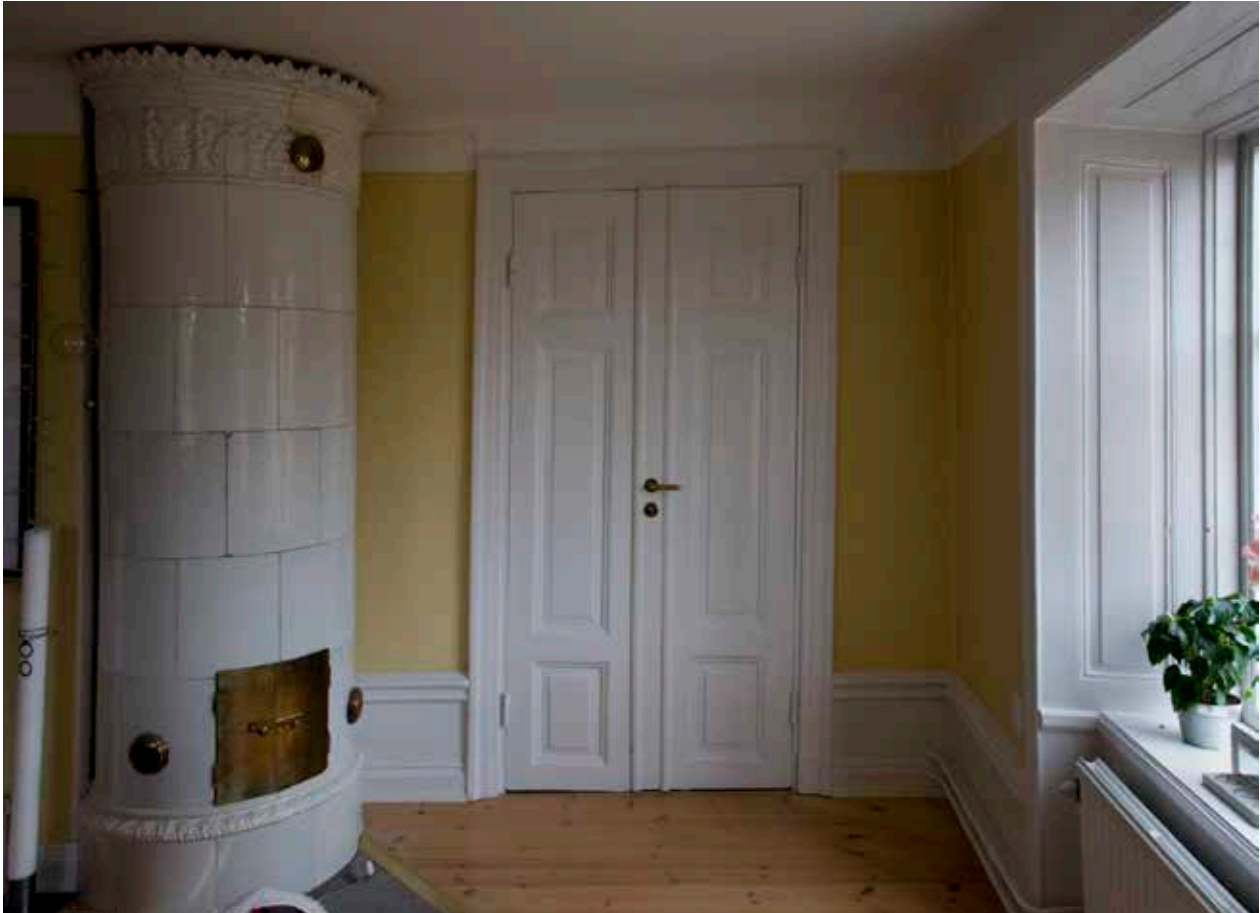
VISSA RUM INNEHÅLLER VÄLBEVARADE INREDNINGAR FRÅN 1800-TALET. FOTO: J. MALMBERG.

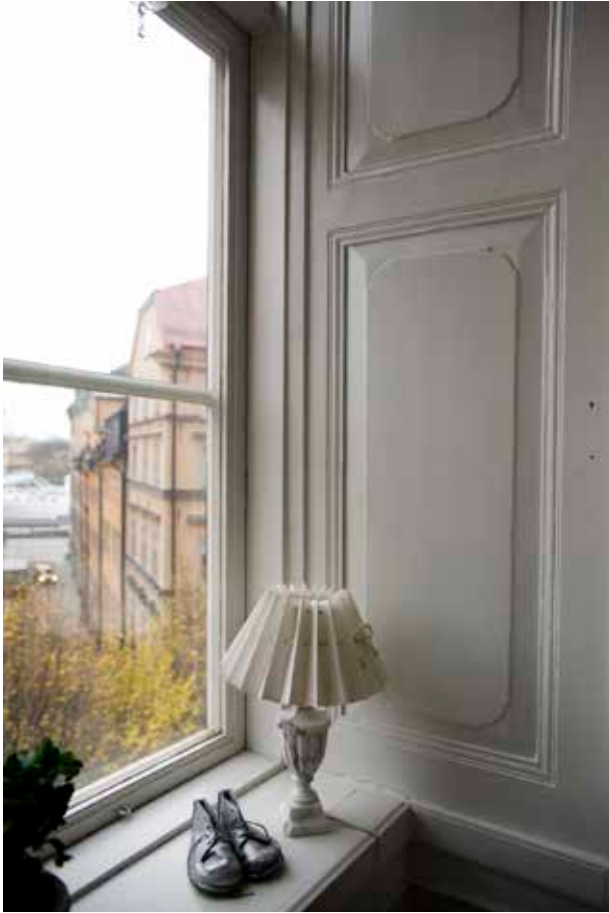
PÅ VÅNING 2 TRAPPOR FINNS VÄLGJORDA FÖNSTER- OCH BRÖSTPANELER MED NUPNA HÖRN FRÅN 1700-TALET. FOTO: J. MALMBERG.

Läget vid torget och Köpmangatan var säkert bland de bättre i staden. I vindsvåningen inreddes vid 1700-talets slut ett rum till lusthus, med målade paneler och utsikt genom det runda gavelfönstret mot norr och en bred takkupa mot öster. Lusthus på vinden är en företeelse som förekom i flera av Gamla stans fastigheter i äldre tider. Av den fasta inredningen kan de många panelerna från 1600-talets slut till 1800-talets slut omnämnas, framför allt de välgjorda, fönstersmyg- och bröstpanelerna från 1700-talets mitt med skurna hörn.

I fastigheten finns fönster- och bröst- och fotpaneler från flera tidsperioder. Enstaka fönsterpaneler kan vara av sen 1600-talstyp, flera är från 1700-talets mitt, andra från slutet av 1700-talet och från olika ombyggnader under 1800-talet. Några halvfranska bröst- och fönsterpaneler från 1700-talets mitt har skurna och nupna hörn, och är av hög kvalitet. Flera kakelugnar är bevarade från olika perioder under 1800-talet, liksom eldstadsplan av kalksten och äldre trögolv. Flera rum har kraftigt profilerade taklister från 1700-talet. Det finns flera äldre dörr- och fönsterfoder bevarade, men även nytillverkade i äldre stil förekommer.

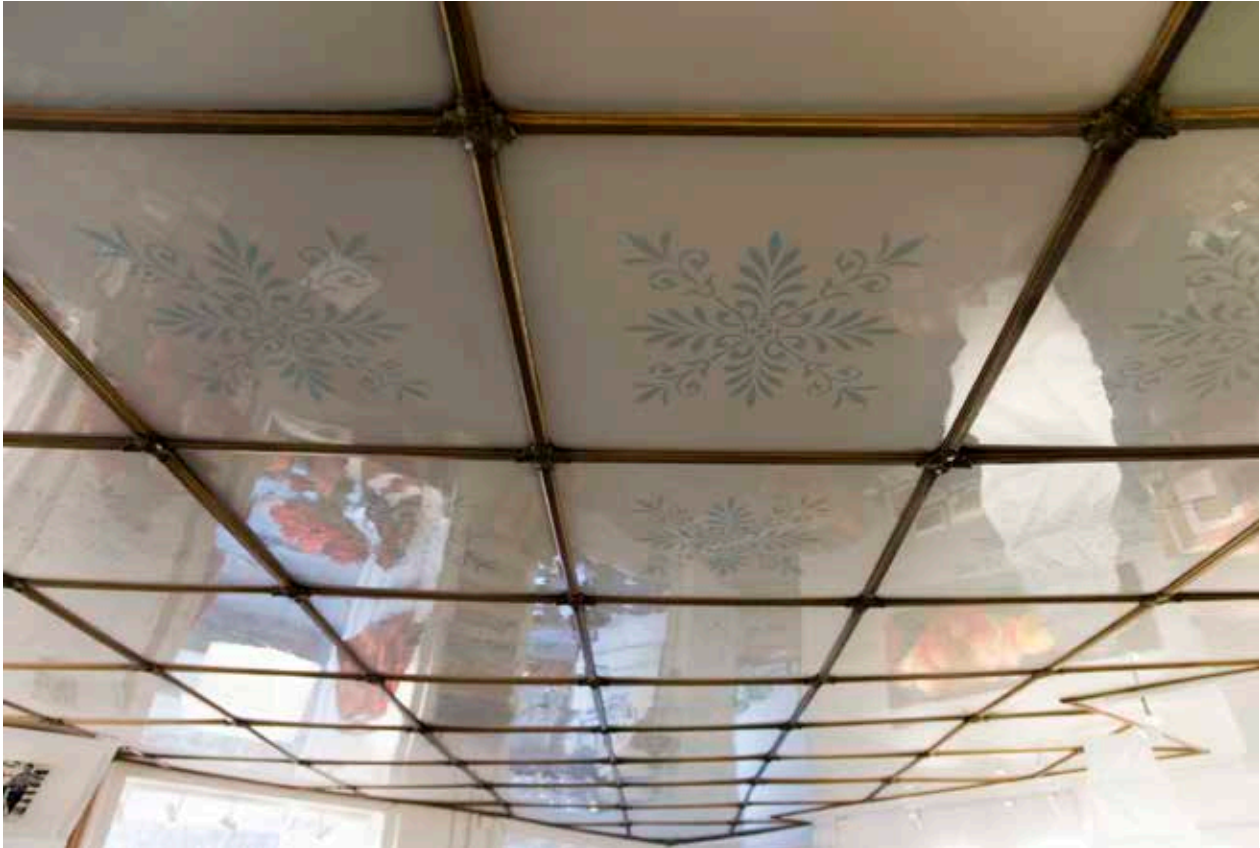
DET HAR FUNNITS BUTIKER I BOTTENVÅNINGEN FRÅN 1680-TALET. GLASTAKEN I DEN ÖSTRA BUTIKEN ÄR FRÅN OMKRING 1900. FOTO: J. MALMBERG.

År 1867 gjordes en renovering, och dagens fasaddekor med putsade fönsteromfattningar tillkom. Samtidigt inreddes våning 1 trappa till biljardsalong. Två stentavlor med religiösa inskriptioner som hade suttit över portarna vid torget togs bort samtidigt. Någon gång omkring sekelskiftet 1900 fick den östra butiken ett glasat innertak, och bostadsvåningarna delades upp i flera mindre lägenheter. Foton från tidigt 1900-tal visar att det låg en pappershandel i den östra butiken, och en affär som sålde bröd, mjölk och gräddor väster om portgången. Den senare ägdes av fru G. A. Andersson. Porten till portgången var då en helfransk pardörr med två rundade, glasade fyllningar överst, så kallade oxögon. Den byttes till den nuvarande porten någon gång under seklets början. Inga ytterligare ombyggnader redovisas inom fastigheten förrän på 1970-talet. År 1912 invigdes Sankt Göranskulpturen på torget utanför huset. Under 1900-talets andra hälft blev staden ägare till fastigheten.
