STADSHOLMEN

PHAETON 11

Trädgårdsgatan 3

FAKTABLAD

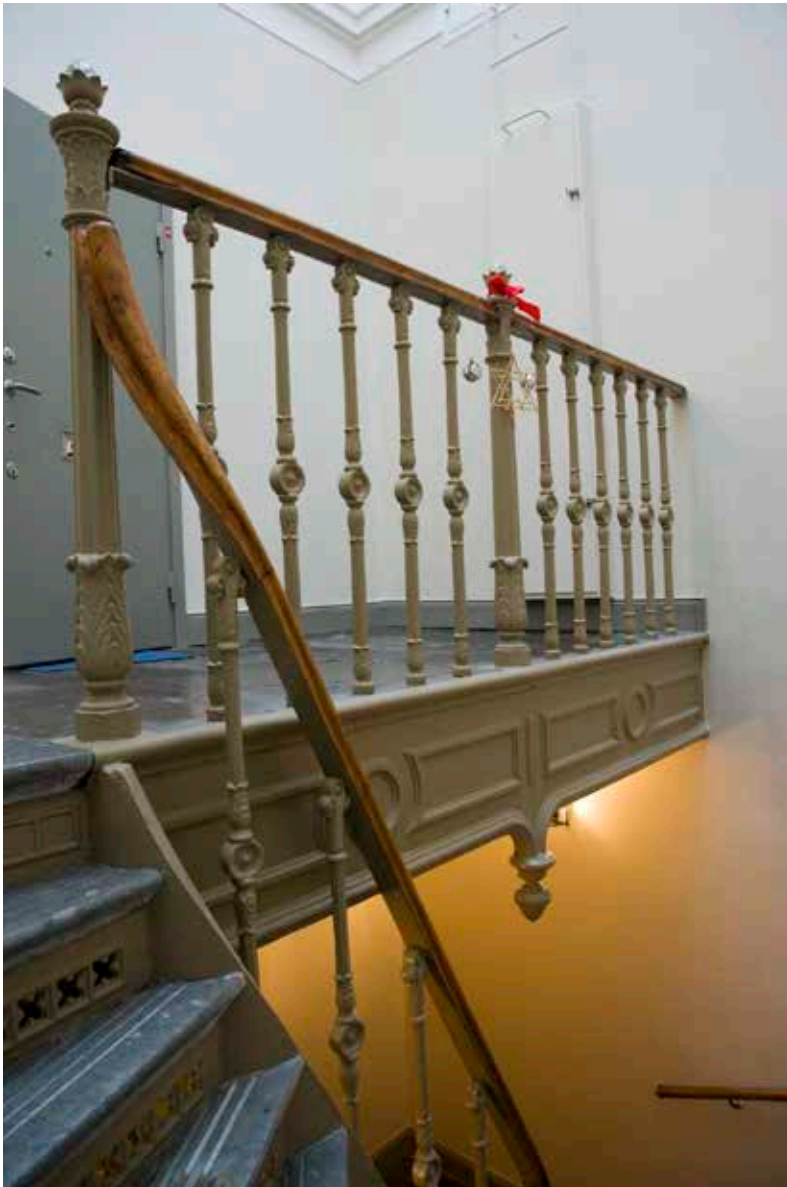
TRAPPAN AV GJUTJÄRN SATTES IN NÅGON GÅNG MELLAN 1875 OCH 1914, DÅ FASTIGHETEN INRYMDE BESIKTNINGSBYRÅN FÖR PROSTITUERADE. SLÅTA DÖRRBLAD AV METALL TILLKOM SANNOLIKT PÅ 1960-TALET. FOTO: J. MALMBERG.

våning. Från våning 1 trappa och uppåt är trappan av gjutjärn med stenlagda steg, insatt under Besikningsbyråns tid. Vilplanen har kalkstengolv, och det översta planet är upplyst genom lanterninens takfönster. Dörrbladen i trapphuset varierar från en helfransk enkeldörr av 1700-talstyp till släta, sentida metalldörrar. I den översta våningen finns en stor variation av dörrfoder, från kraftigt profilerade rokokofoder från 1700-talet och framåt. En stenprofilerad fönsterpanel härrör från 1800-talets inredningar, medan källaren delvis har synliga, medeltida murar samt en ålderdomlig plankdörr med bandgångjärn.

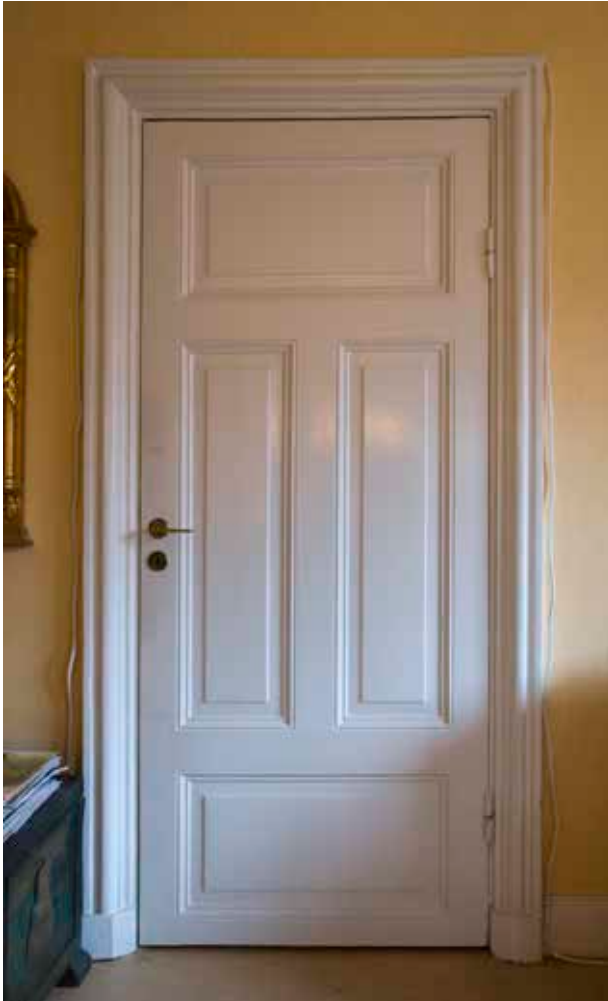
DÖRRFODRET FRÅN 1700-TALETS MITT ÅR AV ROKOKOTYP MED KRAFTIG PROFILERING, DÖRRBLADET ÄR YNGRE. FOTO: J. MALMBERG.

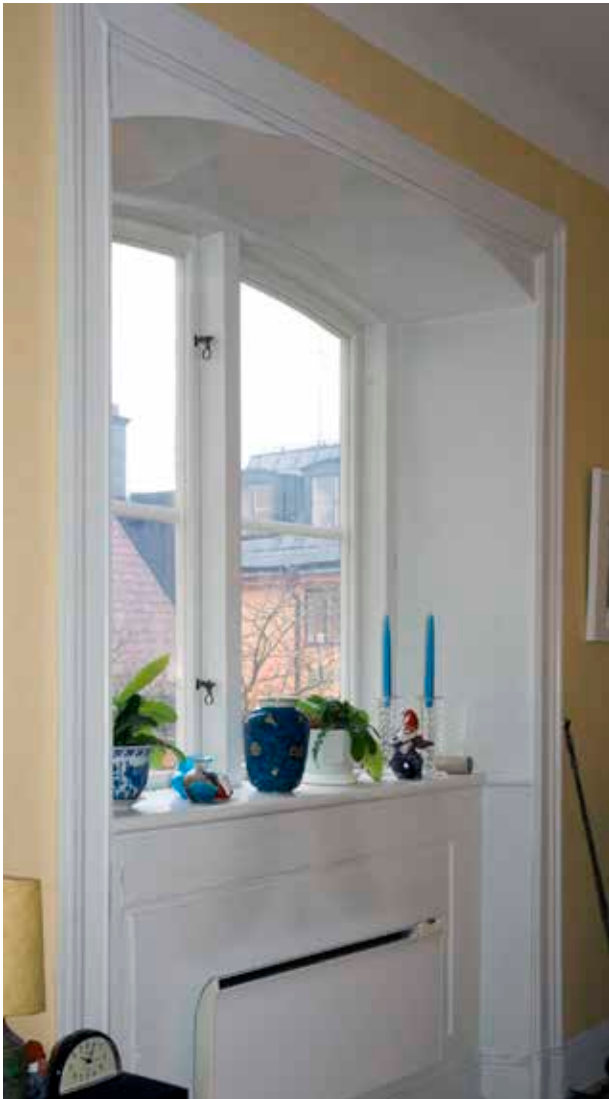
DEN ÖVERSTA VÅNINGENS FÖNSTERÖPPNINGAR ÄR KORGBÅGIGA OCH LÄGRE ÄN I VÅNINGARNA UNDER. DEN STENPROFILERADE BRÖSTPANELEN BÖR VARA FRÅN 1800-TALET. FOTO: J. MALMBERG.

den översta våningen är öppningarna lägre och med korgbågig form. Porten har en rektangulär, enkel omfattning av grov, kryssharnad sandsten av okänd ålder. Entrén sker genom en pardörr av halvfransk typ från 1800-talets andra hälft. Taket är plåtklätt med två fall åt två sidor, samt en övre lanternin med glasat takfönster.
